# Asbestinventarisatetest

Pastoor Van Neylenstraat 31, 2440 Geel

Attestnummer : 20251015-000210.000

# Zone 1: Appartementsgebouw

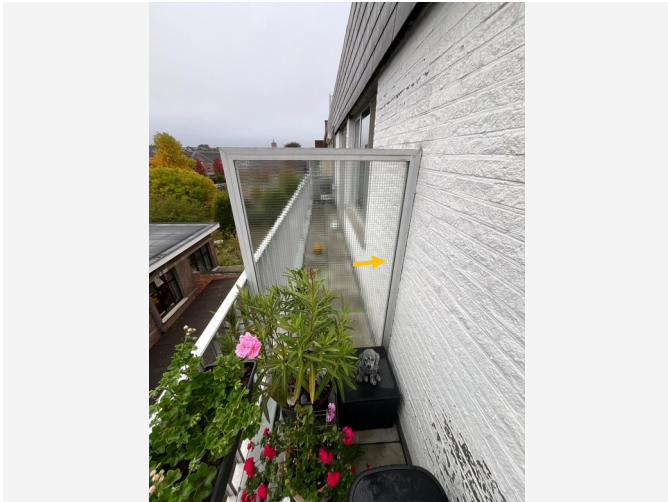
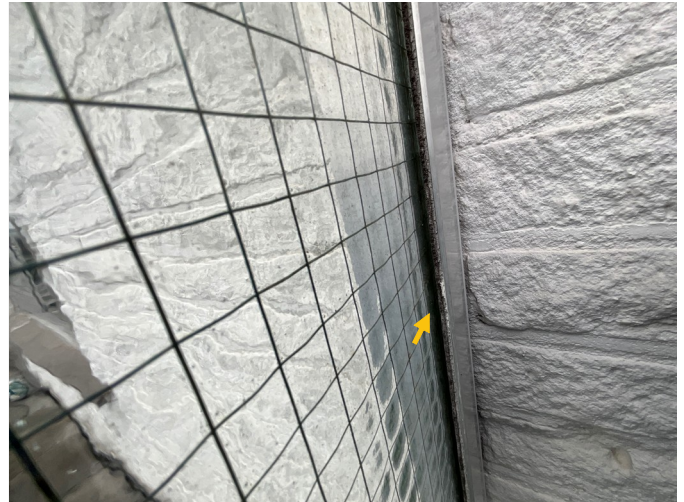
# Fiche 1: Kit kozijn-raam (visueel vastgesteld) houten raam

Het asbestmateriaal valt onder de mijlpaal van 2040.

| Eindbeoordeling materiaalrisico | Laag materiaalrisico en/of verlaagde kans op vezelvrijgave |

| Gebondenheid | Categorie 1: hechtgebonden in oorsprong |
| Asbestsoort (vezeltype) | Amfibool aanwezig, uitgezonderd crocidoliet |
| Asbestconcentratie | Laag (< 50%) |
| Afschermingsgraad van het gehele materiaal | Geheel of deels (ook) vrij aan de binnenlucht |
| Toestand van het materiaal | Licht beschadigd, licht verweerd. Intact calciumsilicaatmateriaal of categorie III 'gebondenheid' |

| Opmerking | Notitie hoeveelheden betreft +/- 11 lm Het gewicht en lm is een beredeneerde schatting. Er worden geen rechten verleend aan deze oppervlaktes. De dikte is een schatting die voorkomt uit de monsterplaatsen en is daarom niet altijd representatief. |

- Zorg voor een veilig beheer. Vermijd het beschadigen van het asbestmateriaal. Controleer de toestand jaarlijks op wijzigingen.
- Voer bijkomende staalname(s) uit.

- Eenvoudige handelingen: mag via doe-het-zelf of door werknemer(s) met opleidingsattest eenvoudige handelingen  
Stopverf houten ramen:

Wordt sterk afgeraden deze toepassing via doe-het-zelf te verwijderen omwille van reële kans op vezelvrijgave. verwijdering doe het zelf: De toepassing extra fixeren en losbeitelen , verpakken in dubbel plastic afvalzakken , luchtdicht afsluiten en afvoeren naar een plaatselijk containerpark als asbesthoudend afval. Standaard dragen van de nodige wegwerp beschermingsmiddelen FFP 3 masker , handschoenen en tyvec CAT III type 5-6 , afwasbaar schoeisel Voor hechtgebonden toepassingen: Bij verwijdering door doe-het-zelf moet men dit afval dubbel en luchtdicht verpakt aandienen bij het gemeentelijk recyclagepark. Men raadpleegt best op voorhand de voorwaarden van het recyclagepark. EH opgeleid personeel : idem

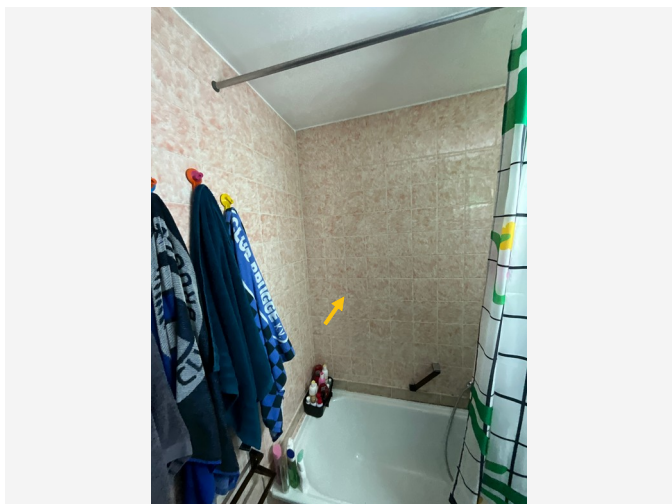
In het inspectieprotocol is een monstername van tegellijm verplicht om dit te identificeren als niet-asbesthoudend. Er waren geen facturen ter beschikking die bevestigen dat de tegels na 2001 waren geplaatst. Er waren geen bestaande beschadigingen aan de wandtegels om de lijm voldoende te kunnen inspecteren. Om dit af te toetsen is het aangewezen om bij eventuele renovatiewerken aan de tegels verder onderzoek/staalname te laten uitvoeren ter controle.

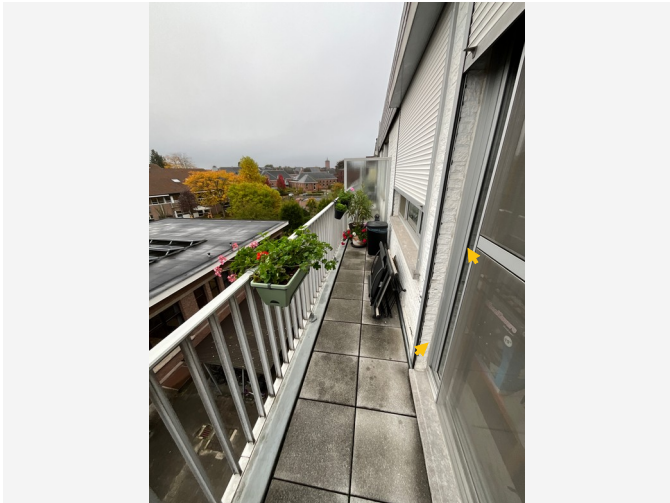
## Fiche 3: Kit niet verdacht (visueel vastgesteld)

De gebruikte siliconen kit is niet asbestverdacht

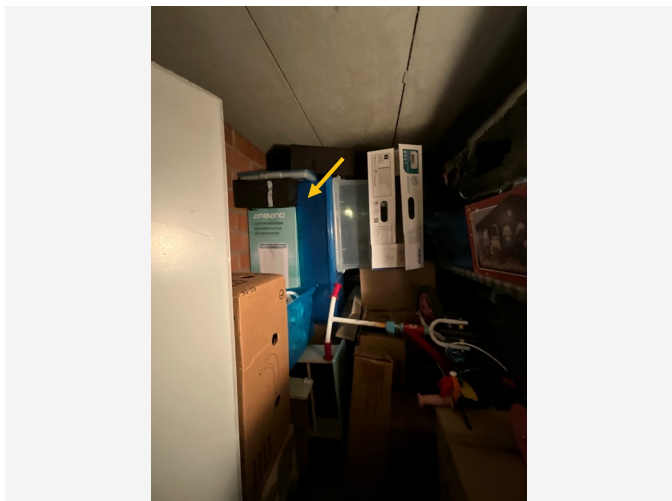
## Fiche 4: Berging en private parkeerplaats niet verdacht

De berging en private parkeerplaats werden onderzocht en zijn niet verdacht.

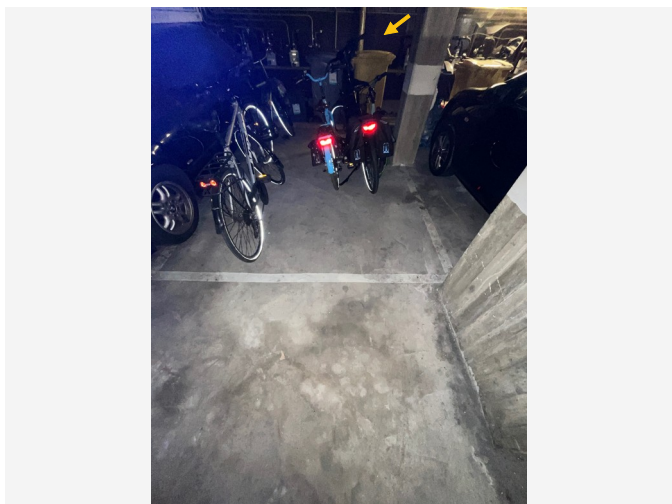
De cement wanden in de privéruimte behoort toe tot de gemeenschappelijke delen. Cement is een asbestverdacht materiaal. Meld schade bij de VME /syndicus van het gebouw. Informatie / resultaten van deze toepassing kan u raadplegen/opvragen in het asbestattest gemeenschappelijke delen (indien beschikbaar)

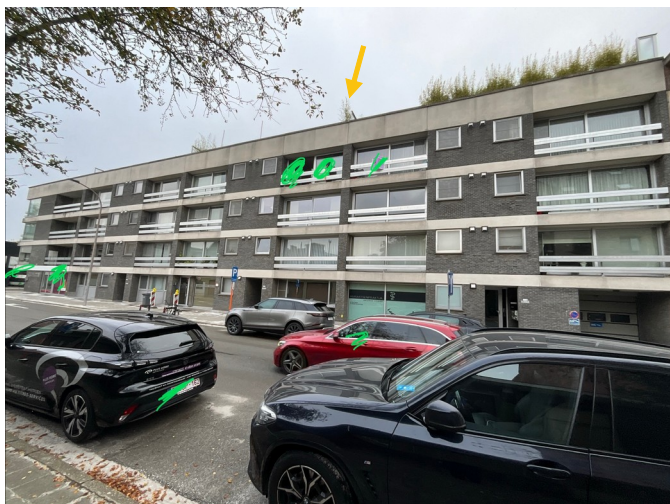
De dakbedekking zal gecontroleerd en beschreven worden in het asbestattest van de GD.

Bij werken of schade dit melden bij de gebouwbeheerder

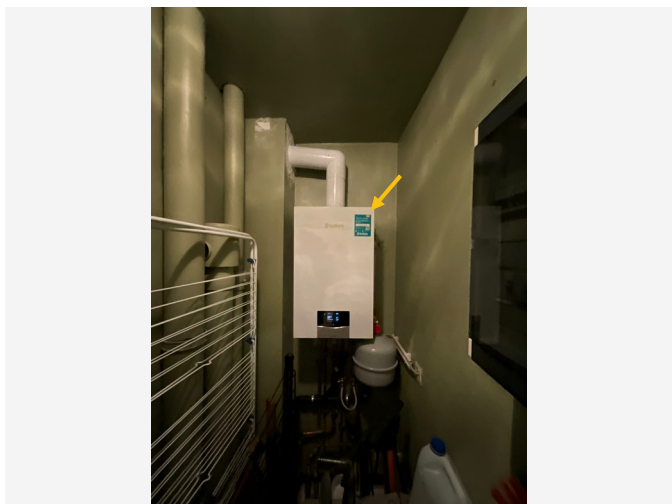
De CV ketel werd gecontroleerd en is van een recent bouwjaar. Deze is niet asbestverdacht.

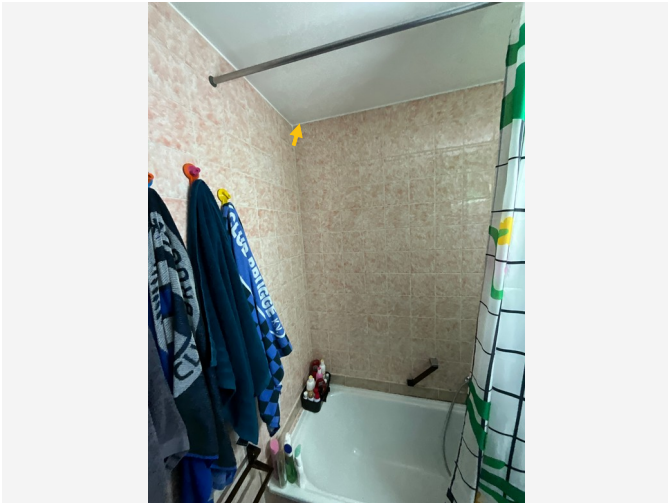
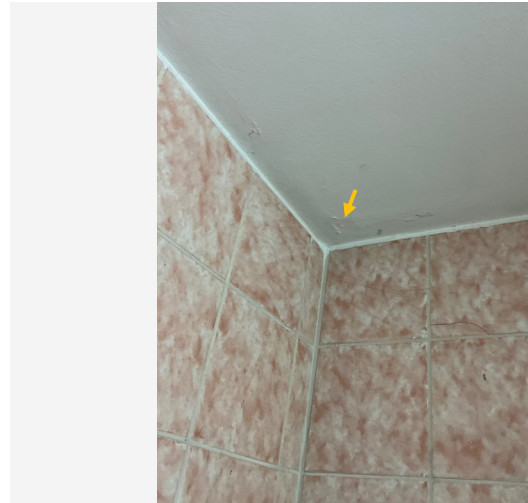
## Fiche 8: Plafondpleister

Geen asbest

| # | Type | Referentie | Resultaat |
|---|---|---|---|
| 8.1 | Mengmonster | 2 | Geen asbest |

| Opmerking | <p>Volgens het inspectieprotocol is een monstername van het pleisterwerk verplicht om dit te identificeren als niet-asbesthoudend.</p> <p>Locatie staalnames: individuele ruimte: slaapkamer 2/ natte ruimte: badkamer / stookplaats: cv-ruimte / traphal: niet aanwezig</p> <p>De vermelde oppervlaktes en volumes betreffen een beredeneerde schatting. Er worden geen rechten verleend aan deze oppervlaktes/volumes. De dikte is een schatting die voorkomt uit de monsterplaatsen en is daarom niet altijd representatief.</p> <p>Er bevinden zich enkele plafonds . Het is niet duidelijk of er pleisterwerk of asbest toepassingen aanwezig zijn achter/op deze valse plafonds, het is aangewezen om bijkomend onderzoek uit te voeren bij werken</p> |

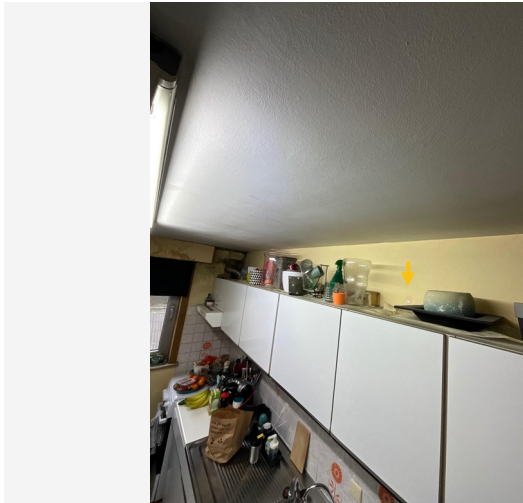
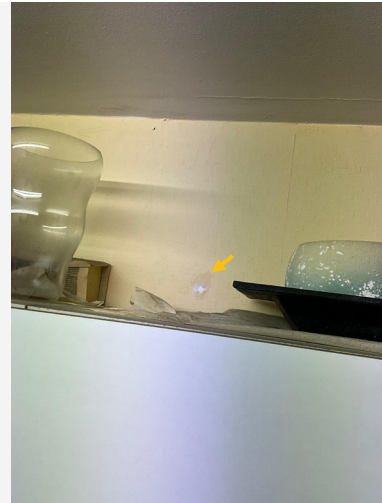
## Fiche 9: Muurpleister

Geen asbest

| # | Type | Referentie | Resultaat |
|---|---|---|---|
| 9.1 | Mengmonster | 1 | Geen asbest |

| Opmerking | <p>Volgens het inspectieprotocol is een monstername van het pleisterwerk verplicht om dit te identificeren als niet-asbesthoudend.</p> <p>Locatie staalnames: individuele ruimte: slaapkamer 1/ natte ruimte: keuken / stookplaats: cv-ruimte / traphal: niet aanwezig</p> <p>De vermelde oppervlaktes en volumes betreffen een beredeneerde schatting. Er worden geen rechten verleend aan deze oppervlaktes/volumes. De dikte is een schatting die voorkomt uit de monsterplaatsen en is daarom niet altijd representatief.</p> <p>Er bevinden zich enkele valse wanden. Het is niet duidelijk of er pleisterwerk of asbest toepassingen aanwezig zijn achter/op deze valse wanden, het is aangewezen om bijkomend onderzoek uit te voeren bij werken.</p> |

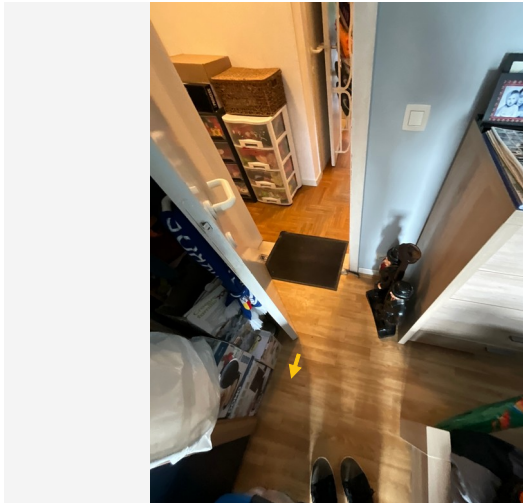
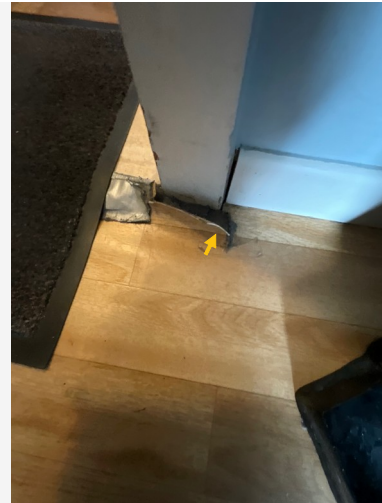
## Fiche 10: Vinylvloer slaapkamer 1 met kartonlaag

Geen asbest

| # | Type | Referentie | Resultaat |
|---|---|---|---|
| 10.1 | Puntmonster | 5 | Geen asbest |

| Opmerking | <p>De bovenzijde bestaat uit kunststof (vinyl). De onderzijde van het vloerzeil bestaat uit karton.</p> <p>De vermelde oppervlaktes en volumes betreffen een beredeneerde schatting. Er worden geen rechten verleend aan deze oppervlaktes/volumes. De dikte is een schatting die voorkomt uit de monsterplaatsen en is daarom niet altijd representatief</p> |

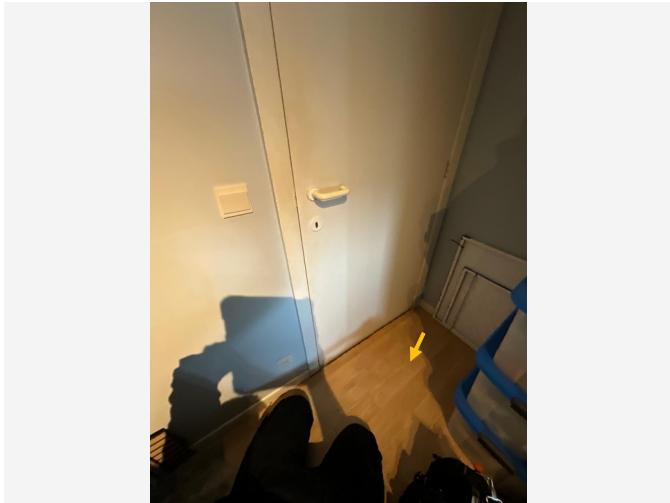
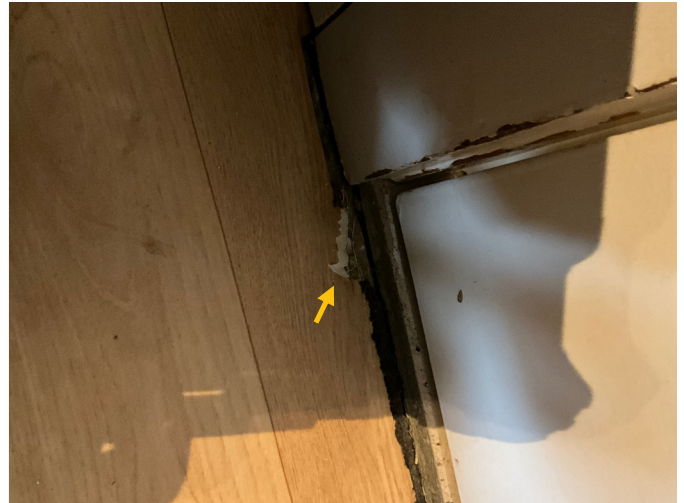
## Fiche 11: Vinylvloer slaapkamer 2 met kartonlaag

Geen asbest

| # | Type | Referentie | Resultaat |
|---|---|---|---|
| 11.1 | Puntmonster | 6 | Geen asbest |

| Opmerking | <p>De bovenzijde bestaat uit kunststof (vinyl). De onderzijde van het vloerzeil bestaat uit karton.</p> <p>De vermelde oppervlaktes en volumes betreffen een beredeneerde schatting. Er worden geen rechten verleend aan deze oppervlaktes/volumes. De dikte is een schatting die voorkomt uit de monsterplaatsen en is daarom niet altijd representatief</p> |

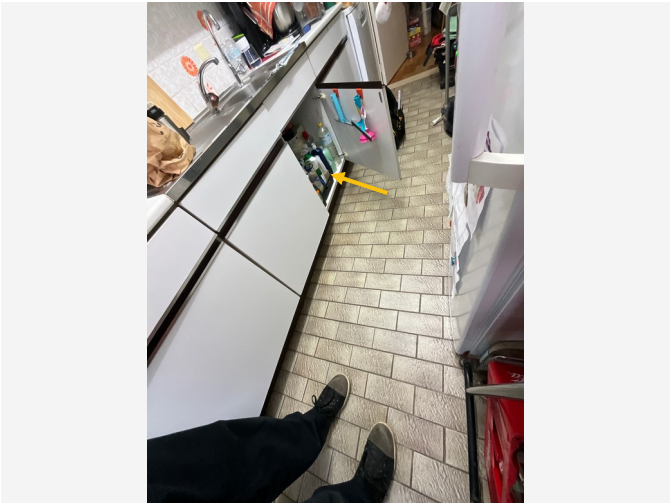
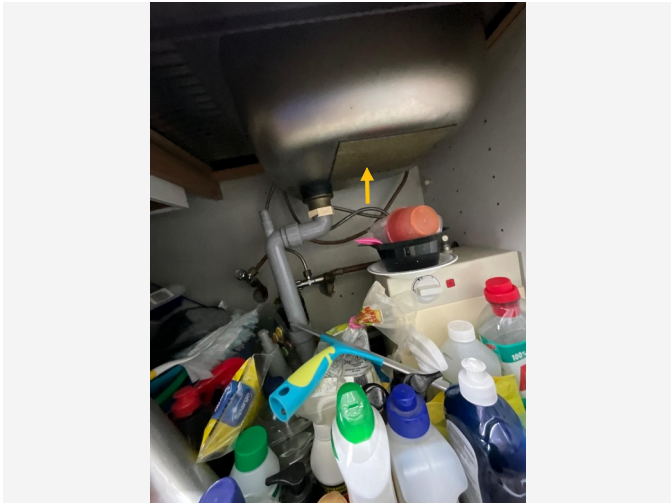
Geen asbest

| # | Type | Referentie | Resultaat |
|---|---|---|---|
| 12.1 | Puntmonster | 4 | Geen asbest |

| Opmerking | <p>Verdachte toepassing werd bemonsterd.</p> <p>De vermelde oppervlaktes, diktes en volumes betreffen een beredeneerde schatting. Er worden geen rechten verleend aan deze oppervlaktes/diktes/volumes.</p> |

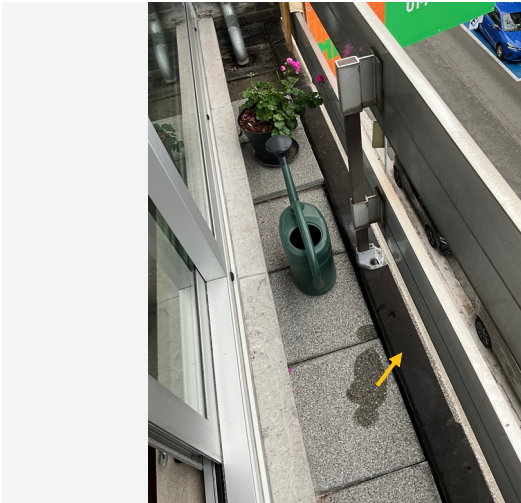
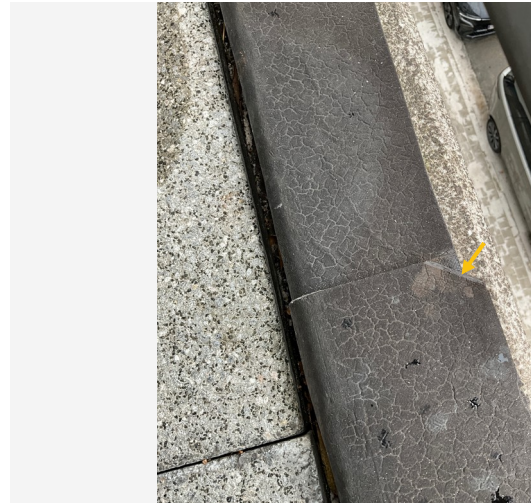
## Fiche 13: Roofing (met staalname)

Geen asbest

| # | Type | Referentie | Resultaat |
|---|---|---|---|
| 13.1 | Puntmonster | 3 | Geen asbest |

| Opmerking | <p>Er werd een staal genomen aan een uitstekend stuk roofing waardoor de waterdichtheid niet in het gedrang komt .</p> <p>Er kan niet uitgesloten worden dat er onderlagen aanwezig zijn ( bij dakwerken extra controle aangewezen)</p> <p>De vermelde oppervlaktes, diktes en volumes betreffen een beredeneerde schatting. Er worden geen rechten verleend aan deze oppervlaktes/diktes/volumes.</p> |
