# Asbestinventarisatetest

Barelstraat 153, 2880 Bornem

Attestnummer : 20251001-000074.000

**Asbestveilig** (maar niet asbestvrij)

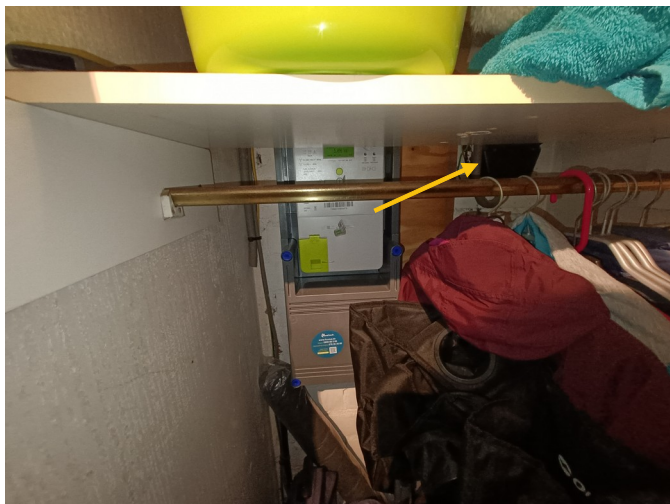
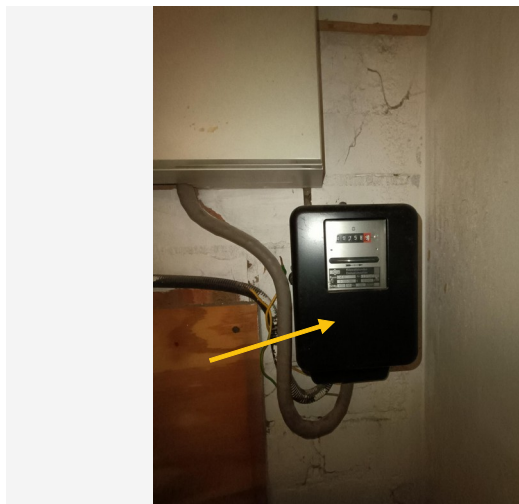
| Eindbeoordeling materiaalrisico | Laag materiaalrisico en/of verlaagde kans op vezelvrijgave |
| Opmerking | De toepassing bevindt zich in de woning en is onbeschadigd en niet verweerd. |

| Beschrijving | Elektriciteitsmeter |
| Asbestmateriaal | Plaat, paneel, tablet - Type Bakeliet |
| Opmerking | <p>Asbestverdachte elektrische toepassing in Bakeliet (elektriciteitsmeter) gesitueerd in de inkomhal/vestiaire.</p> <p>De vermelde oppervlakten, hoeveelheden, lengtes, volumes, maten en gewichten vormen een loutere schatting op basis van visuele inspectie en beschikbare (bouwkundige) informatie; en dienen uitsluitend ter indicatie en mogen niet worden gebruikt als maatstaf voor heffing. Er kan geen enkele juridische waarde aan worden ontleend, noch vormt deze informatie enige basis voor aansprakelijkheid of schadeclaims.</p> |

- Zorg voor een veilig beheer en verwijder deze asbesttoepassing bij eerstvolgende geplande renovatiewerken van het elektriciteitsnet. Controleer de toestand jaarlijks op wijzigingen.
- Voer bijkomende staalname(s) uit.
- Aangeraden: Laat (representatieve) staalname(s) uitvoeren (door een bevoegd persoon conform vigerende voorschriften) om het asbesthoudend karakter van deze, op basis van vaststelling en expertise opgenomen, asbestverdachte toepassing definitief te bepalen. De resultaten van een optionele laboratoriumanalyse kunnen een belangrijke impact uitoefenen op de verwijderingskost/-methodiek, materiaalrisico, waarde van het pand en/of eindresultaat/geldigheid van het attest. (COPRO – Nieuwsbrief 2, 03/25)

- Eenvoudige handelingen: mag via doe-het-zelf of door werknemer(s) met opleidingsattest eenvoudige handelingen  
Deze toepassing kan in zijn geheel door de nutsbeheerder via eenvoudige handelingen verwijderd worden zonder verhoogd risico op vezelvrijgave op voorwaarde dat de richtlijnen en regelgeving met betrekking tot de verwijdering, opslag, vervoer en correcte afvoer opgevolgd worden (Meer info: <https://ovam.vlaanderen.be/wie-mag-wat-verwijderen>).

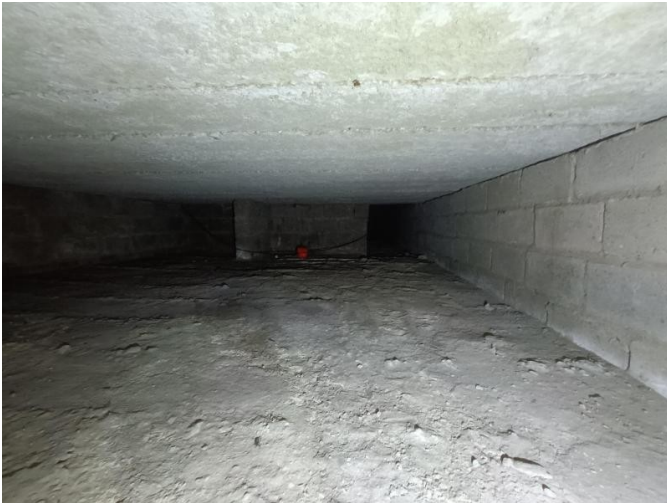
**Reden:** Het onderzoek kan niet uitgevoerd worden binnen de bepalingen van de Welzijnswet

**Uitleg van de asbestdeskundige:** De woning is onderkelderd. De kruipkelder is bereikbaar via een wandopening in de kelder. De hoogte is beperkt. De kruipkelder kon niet volledig onderzocht worden.

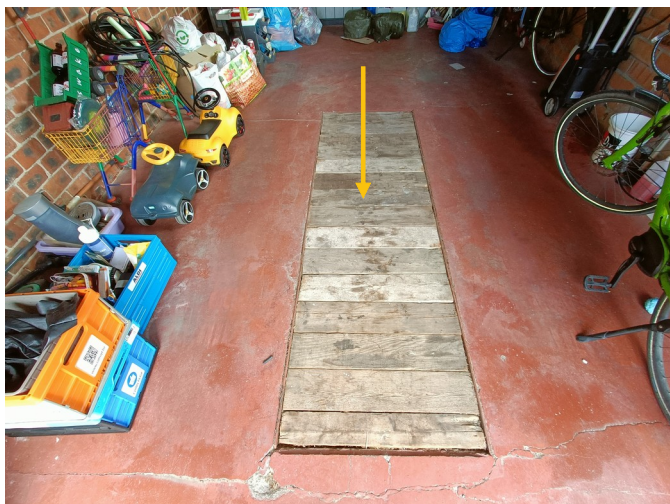
**Reden:** Het onderzoek kan niet uitgevoerd worden binnen de bepalingen van de Welzijnswet

**Uitleg van de asbestdeskundige:** De garage is deels onderkelderd. De kruipkelder is bereikbaar via een vloeropening in de garage. De hoogte is beperkt. De kruipkelder kon niet onderzocht worden.

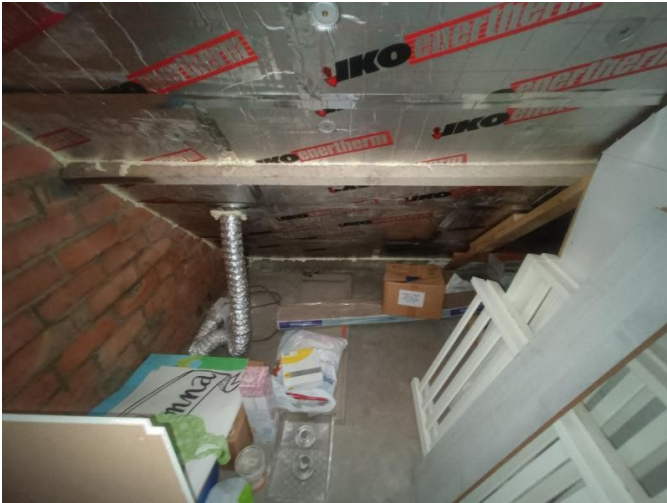
**Reden:** Er is geen volledige risicobeoordeling mogelijk

**Uitleg van de asbestdeskundige:** Het was niet mogelijk om de volledige dakopbouw inclusief onderdak te onderzoeken omdat het dak langs de buitenzijde is bedekt met dakpannen (geen mogelijkheid om de pannen veilig te bereiken en op te tillen) en langs de binnenzijde op de zolder is afgeschermd met isolatiepanelen.

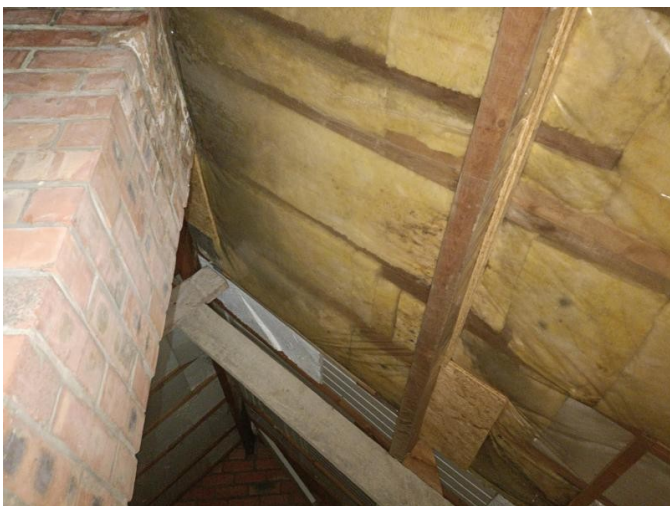
**Reden:** Materiaal in opslag

**Uitleg van de asbestdeskundige:** De zolder is bereikbaar via een zolderluik op V1 (slaapkamer). De zoldervloer is niet overal dragend. De zolder kon niet onderzocht worden.

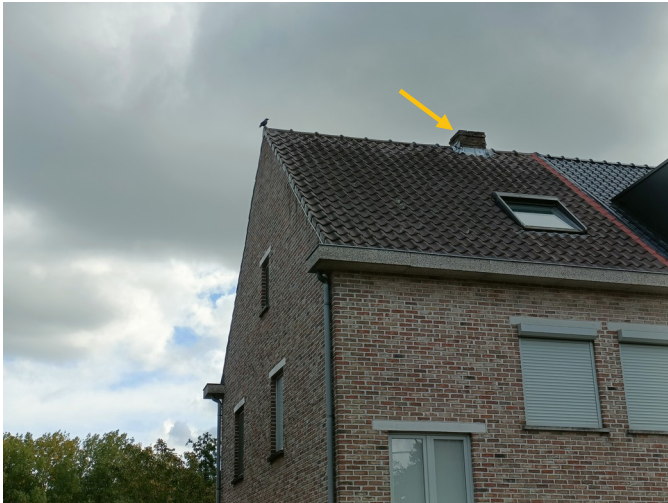
**Reden:** Het te onderzoeken materiaal situeert zich hoger dan 3,50 m te rekenen vanaf een veilige ondergrond

**Uitleg van de asbestdeskundige:** Vanop de begane grond is een schoorsteen waarneembaar. Er is geen veilige manier/toegang om de schoorsteen te bereiken. De schoorsteen en rookgaskanalen kon niet onderzocht worden

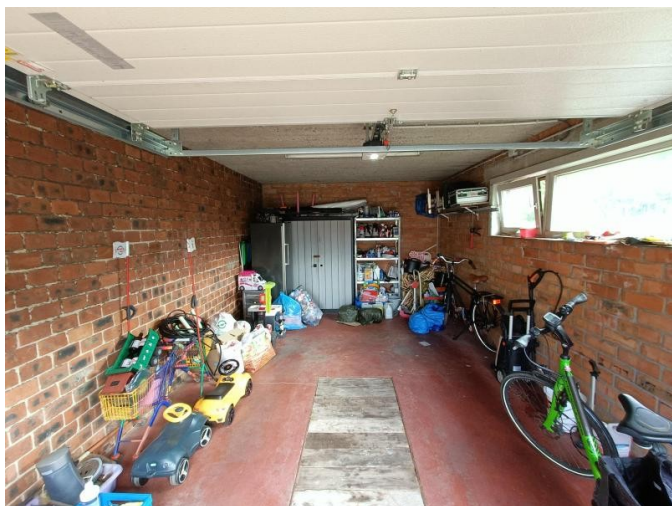
Alle toegankelijke constructies met een risicobouwjaar (TCR) binnen het inspectiegebied moeten verplicht worden onderzocht op de aanwezigheid van asbestverdachte materialen. Behoudens mogelijk verborgen, ingesloten, bedekte of afgeschermd materialen en constructie-elementen; werden er geen asbestverdachte materialen in deze constructie aangetroffen.

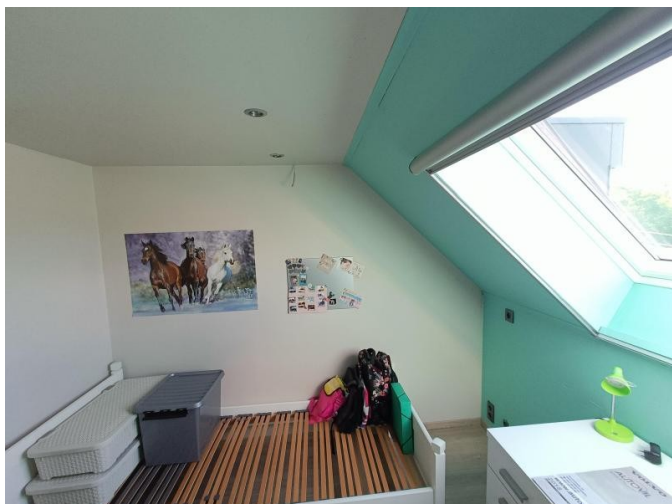
De overige plafonds zijn uitgevoerd in gyproc, OSB.

Niet-waarneembare, afgeschermd onderliggende lagen konden niet onderzocht worden binnen de scope van het onderzoek. Een volledige beoordeling van het asbesthoudend karakter van dit schildeel is enkel mogelijk mits uitbreiding naar aanvullend/destructief onderzoek (optioneel).

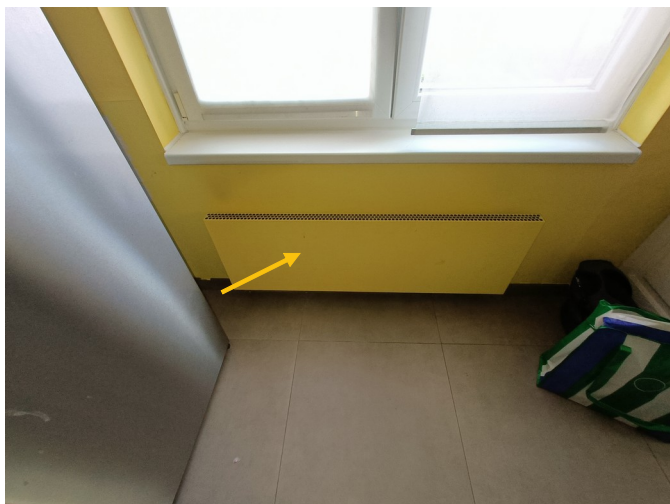
In de inkomhal, woonkamer, keuken en wasplaats bevinden zich elektrische accumulatiekachels. Er is geen identificatieplaatje aanwezig. Geraadpleegde bronnen (IAD, technische fiches, vakliteratuur, ..) tijdens het onderzoek leverden geen bijkomende informatie op voor de aanwezige opwekker voor ruimteverwarming, waardoor het asbesthoudend karakter niet definitief bepaald kon worden.

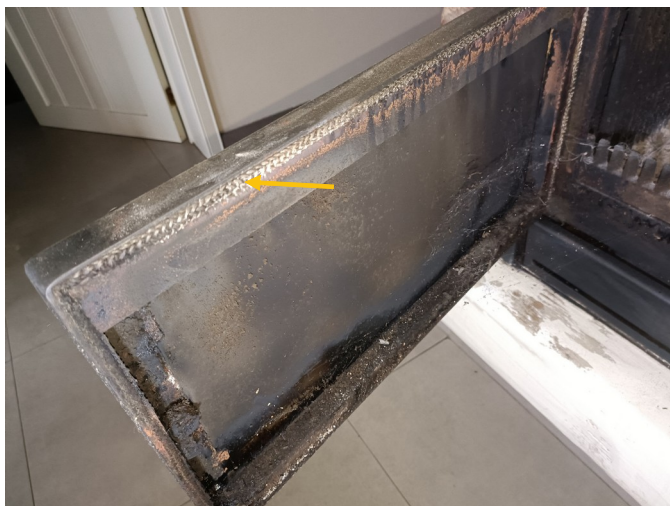
In de woonkamer bevindt zich een houtkachel met dubbele deur. De aanwezige kachelkoorden zijn uitgevoerd in glasvezel/polyester.

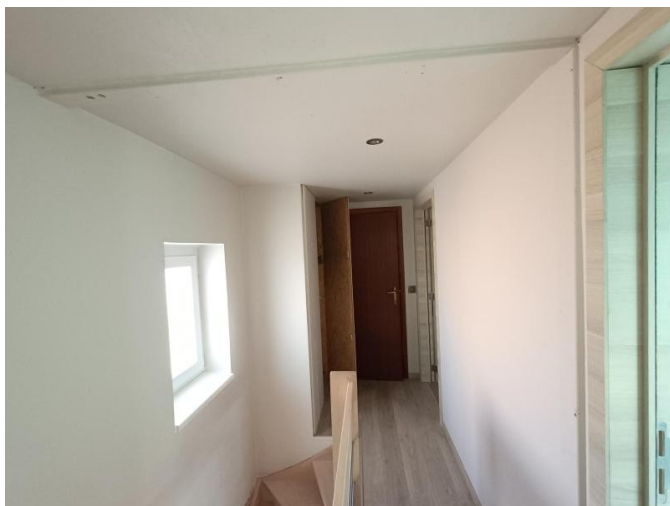
De overige binnenwanden zijn uitgevoerd in gyproc, OSB.

Niet-waarneembare, afgeschermd onderliggende lagen konden niet onderzocht worden binnen de scope van het onderzoek. Een volledige beoordeling van het asbesthoudend karakter van dit schildeel is enkel mogelijk mits uitbreiding naar aanvullend/destructief onderzoek (optioneel).

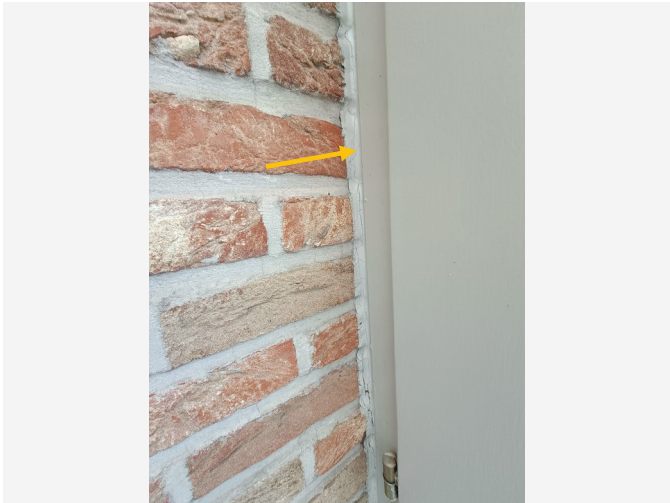
Tussen de gevel en raamprofielen bevindt zich een kit in silicone.

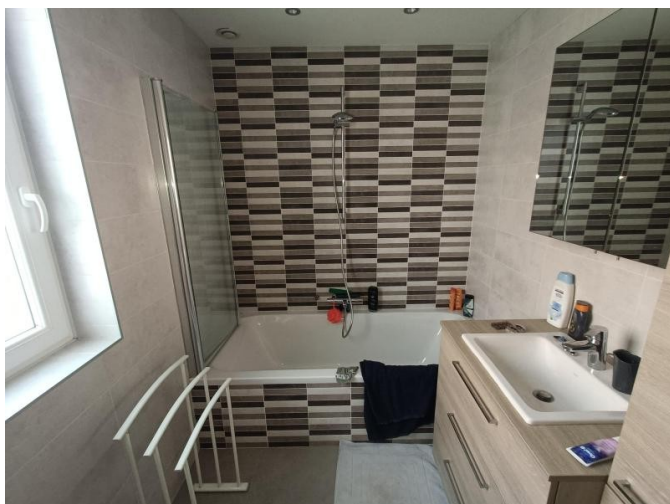
## Fiche 13: Gebruikte lijm bij de faiencetegels in de badkamer en toilet

Faiencetegels gesitueerd in de badkamer en toilet. Er is geen zichtbare beschadiging. De onderliggende lijm laag kon niet onderzocht worden. Een volledige beoordeling van het asbesthoudend karakter van dit schildeel is enkel mogelijk mits uitbreiding naar aanvullend/destructief onderzoek (optioneel). Advies is om bij renovatiewerken de onderliggende lijm laag te laten bemonsteren. De tegels zelf zijn niet asbestverdacht.

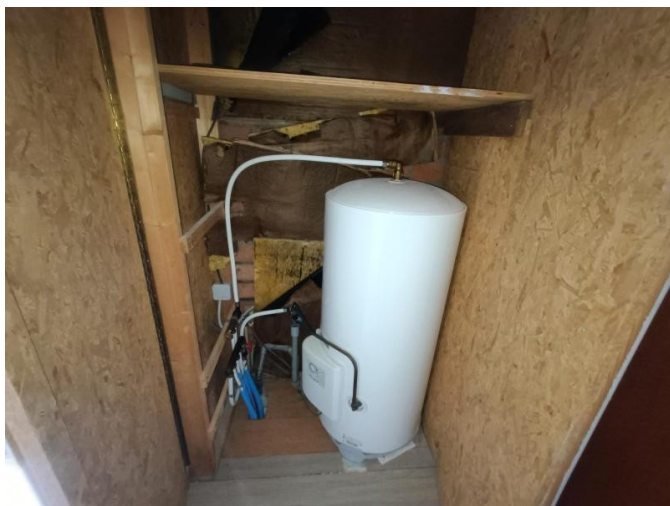
In de bergkast op V1 bevindt zich een boiler Ariston 2 STAB 560 Mono Plus Koper. Het identificatieplaatje vermeldt s/n 3000179 01 10348 0305349. Het fabricagejaar is 2010.

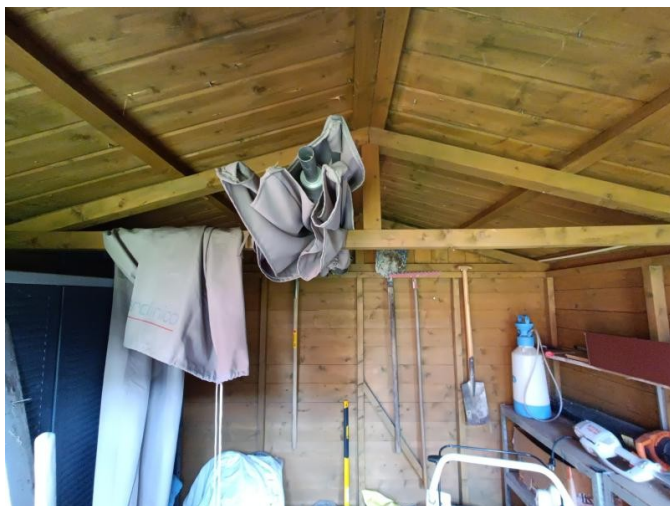
Alle toegankelijke constructies met een risicobouwjaar (TCR) binnen het inspectiegebied moeten verplicht worden onderzocht op de aanwezigheid van asbestverdachte materialen. Behoudens mogelijk verborgen, ingesloten, bedekte of afgeschermd materialen en constructie-elementen; werden er geen asbestverdachte materialen in deze constructie aangetroffen.

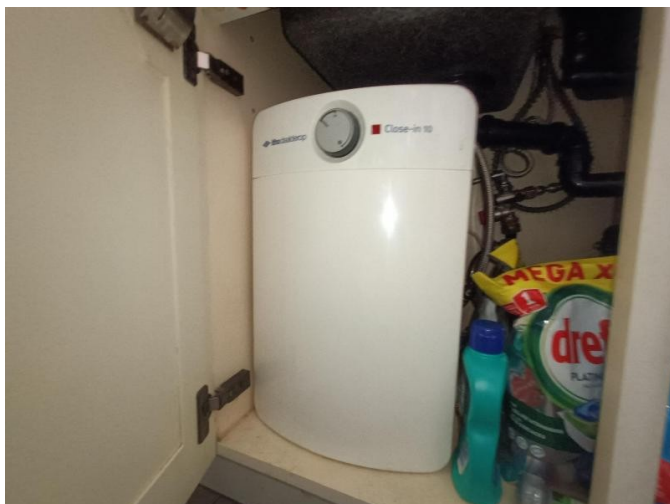
In de keuken bevindt zich een keukenboiler Itho Daalderop Close-in 10L.

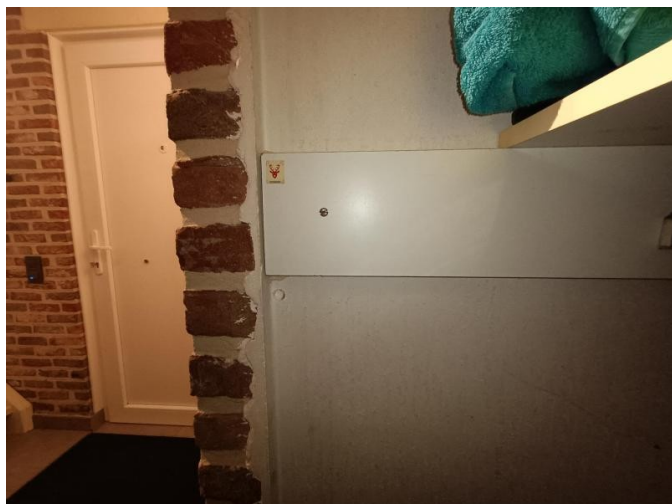
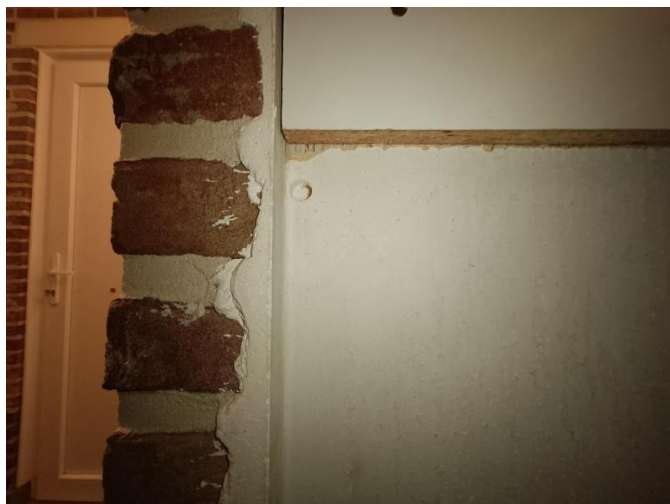
Geen asbest

| # | Type | Referentie | Resultaat |
|---|---|---|---|
| 17.1 | Mengmonster | A1-1.1 | Geen asbest |

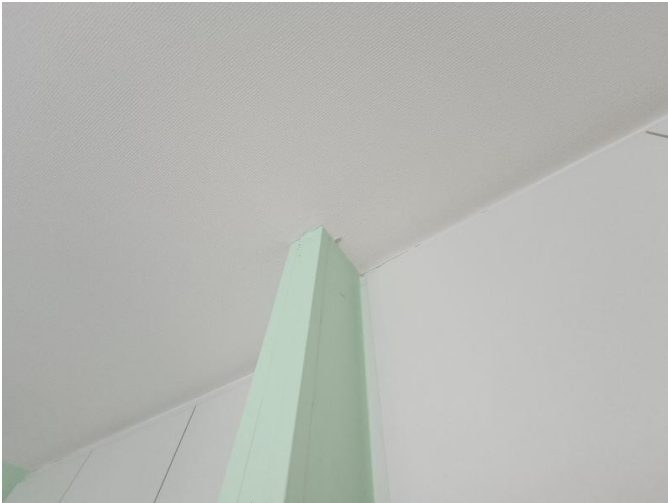
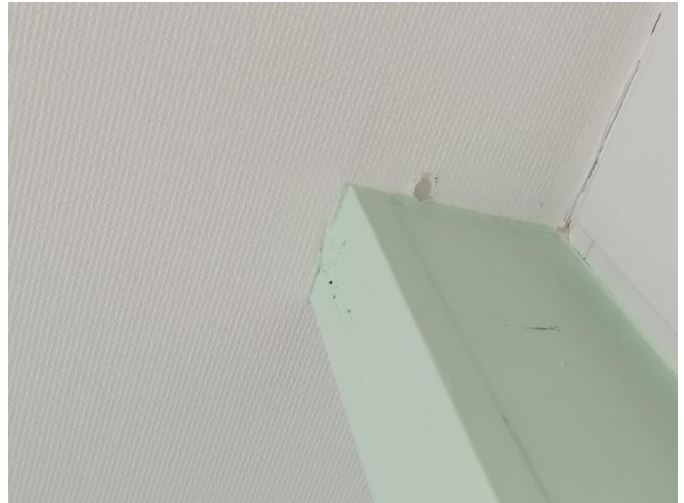
## Fiche 18: Pleisterwerk van de plafonds

Geen asbest

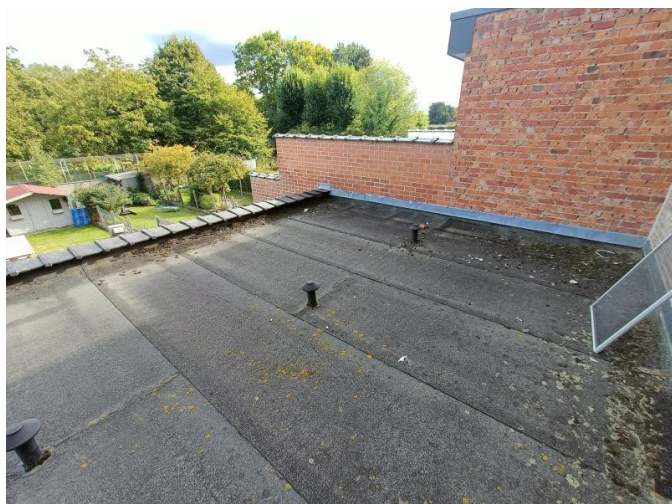
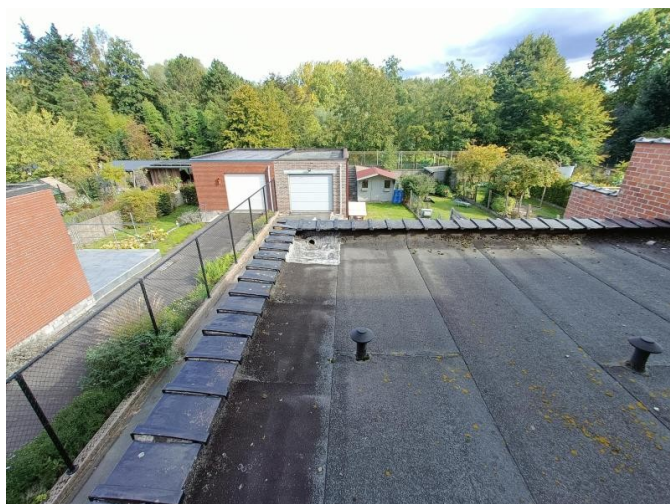
## Fiche 19: Roofing op het plat dak van de achterbouw (keuken-wasplaats)

Geen asbest

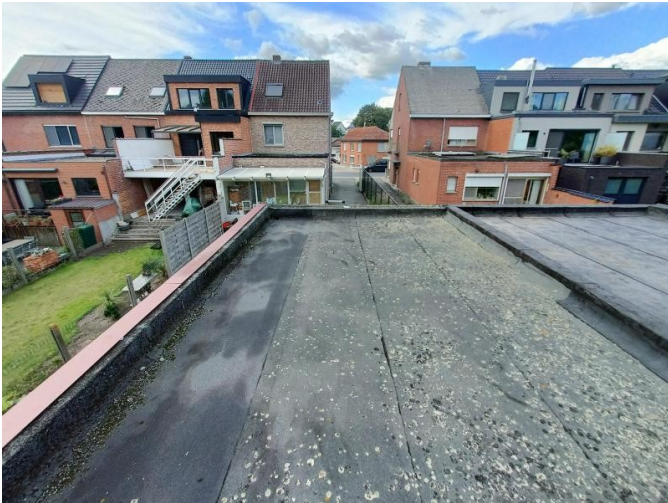
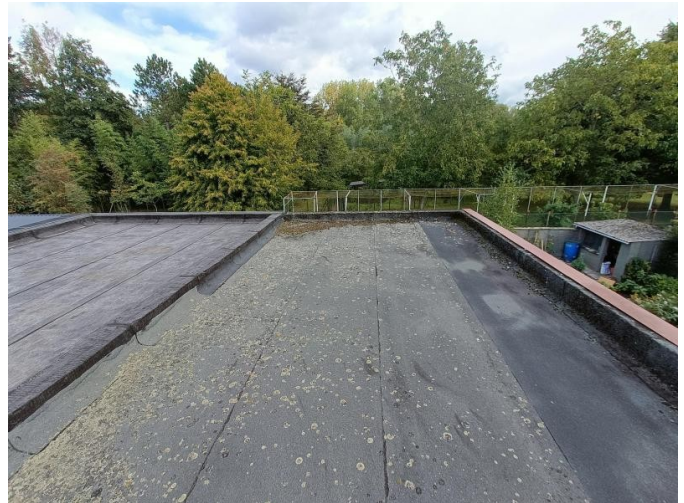
## Fiche 20: Roofing op het plat dak van de garage

Geen asbest
