# Asbestinventarisatetest

Statielei 9/10, 2640 Mortsel

Attestnummer : **20251017-000416.000**

Uitgegeven op : **17.10.2025**

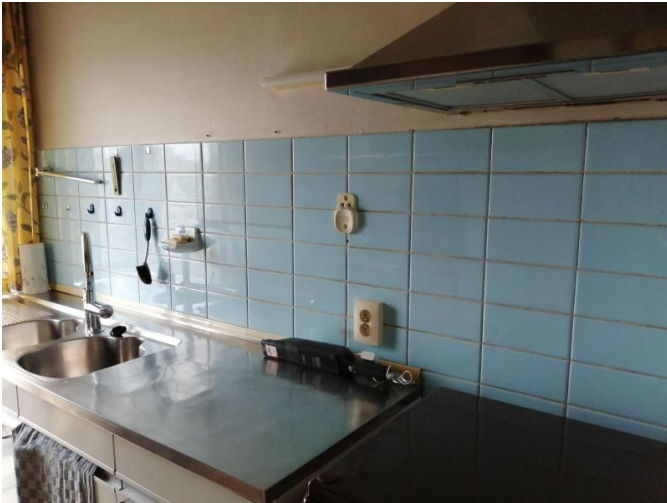
| Fiche 1: tegellijm faiencetegels..... | 13 |

Toepassing niet waarneembaar.

Staalname enkel mogelijk mits destructief onderzoek.

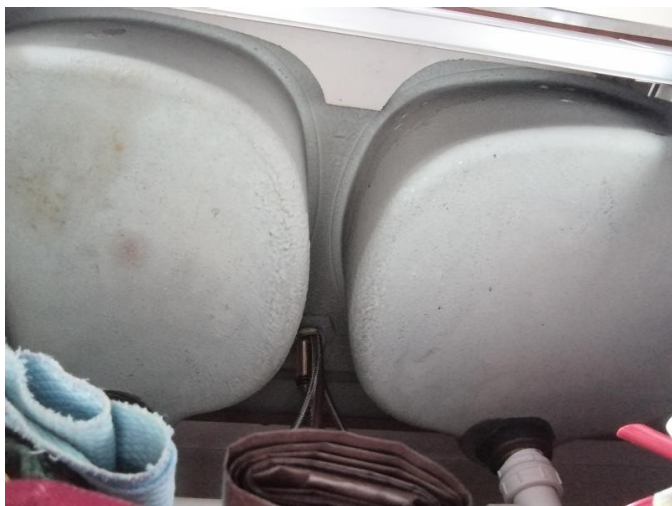
| Fiche 2: anti-bonsplaat spoeltafel..... | 14 |

anti-bonsplaat ontbreekt

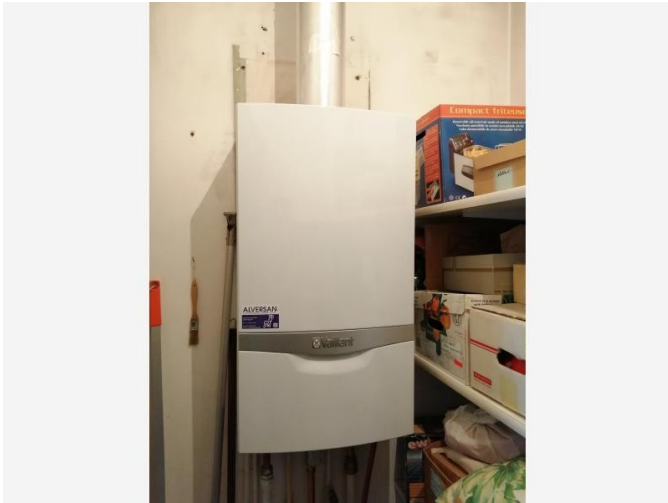
| Fiche 3: pakkingen CV-ketel..... | 15 |

bouwjaar ketel > 2001 (zie kenplaat bij bewijsdocumenten)

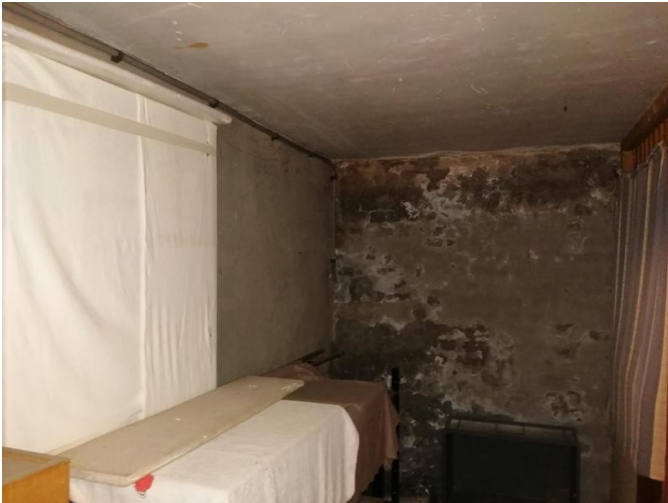
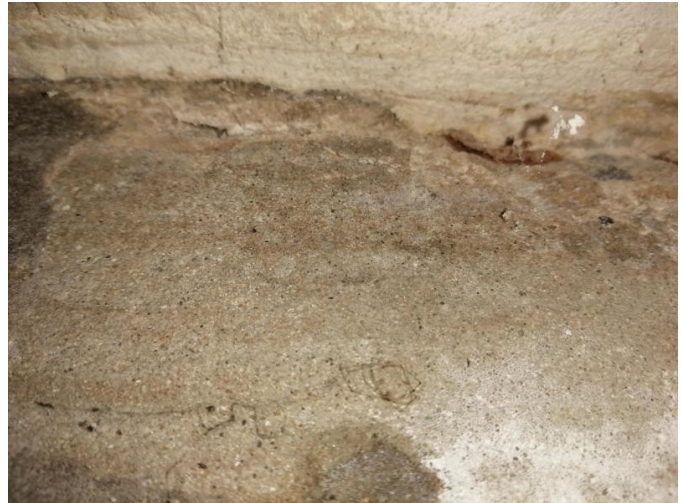
## Fiche 4: wanden kelder

Geen asbest

| # | Type | Referentie | Resultaat |
|---|---|---|---|
| 4.1 | Mengmonster | 6020239611 Wand kelder | Geen asbest |

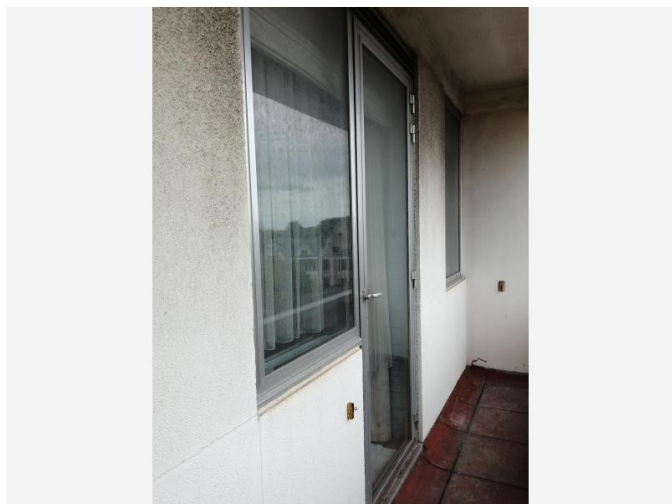
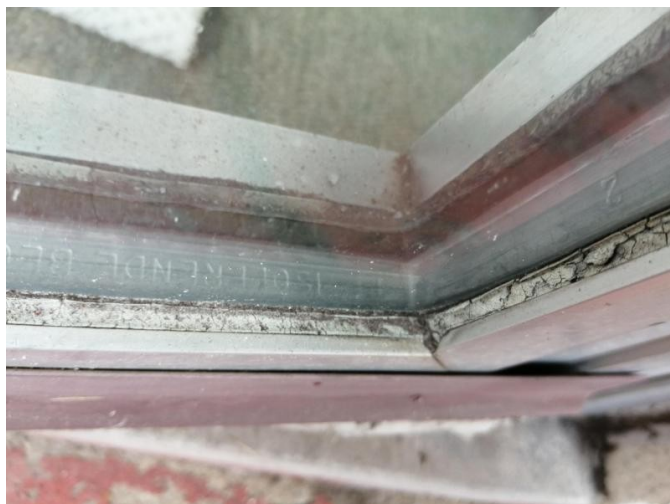
Geen asbest

| # | Type | Referentie | Resultaat |
|---|---|---|---|
| 5.1 | Mengmonster | 6020239613 Mastiek | Geen asbest |

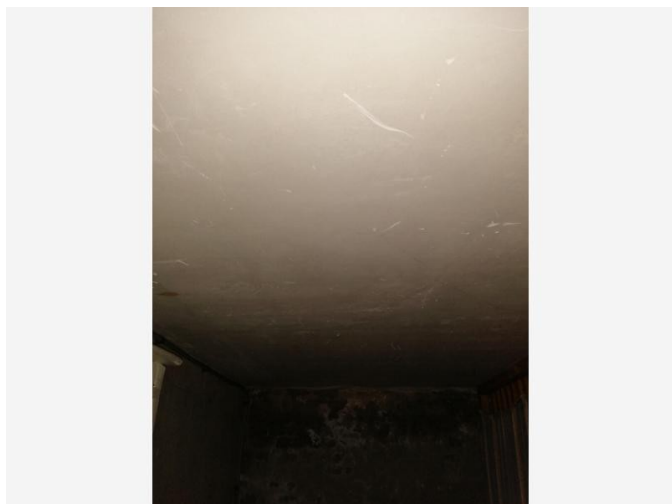
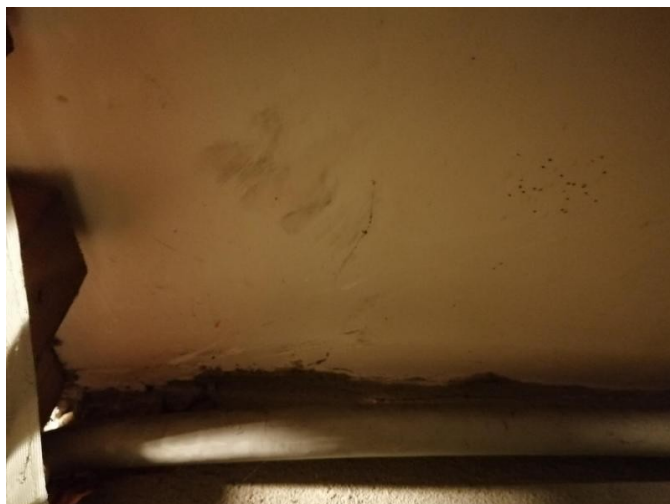
## Fiche 6: plafond kelder

Geen asbest

| # | Type | Referentie | Resultaat |
|---|---|---|---|
| 6.1 | Mengmonster | 6020239612 Plafond kelder | Geen asbest |

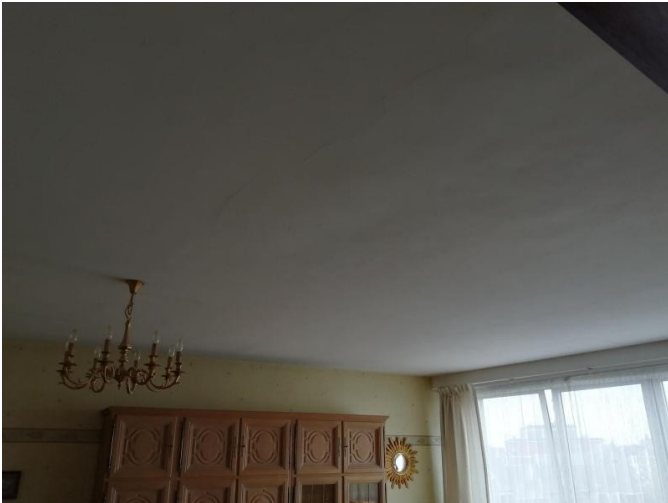
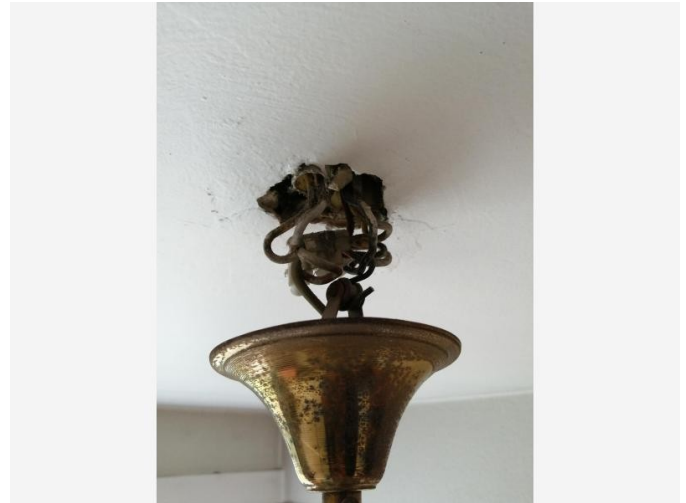
## Fiche 7: gips plafonds

Geen asbest

| # | Type | Referentie | Resultaat |
|---|---|---|---|
| 7.1 | Mengmonster | 6020239615 Gips plafond | Geen asbest |

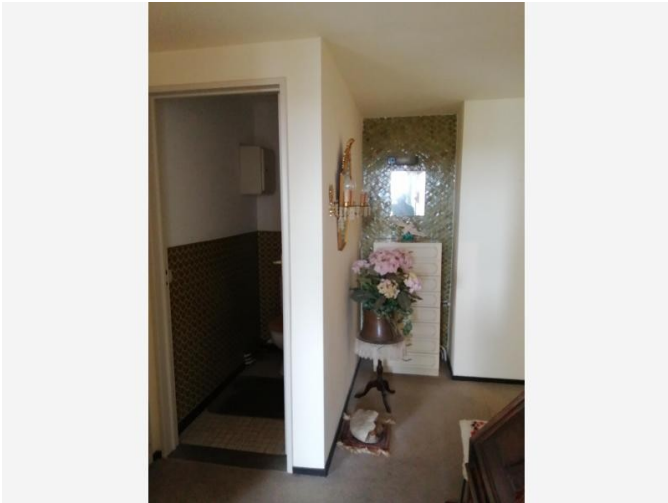
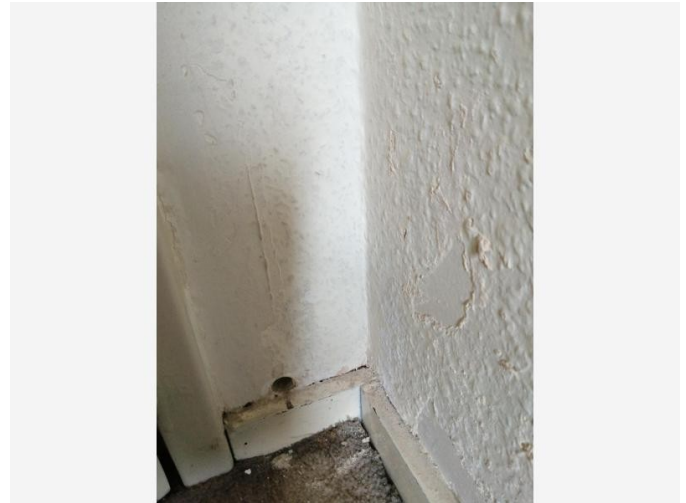
## Fiche 8: gips wanden

Geen asbest

| # | Type | Referentie | Resultaat |
|---|---|---|---|
| 8.1 | Mengmonster | 6020239614 Gips wanden | Geen asbest |
