# Asbestinventarisatetest

Groenhagestraat 20, 8432 Middelkerke

Attestnummer : 20251014-000294.000

**Niet-asbestveilig**

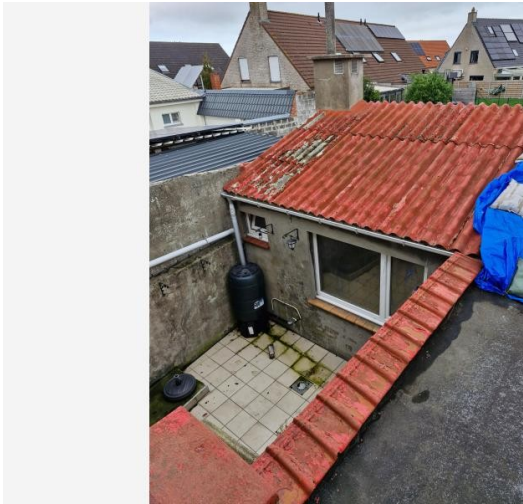
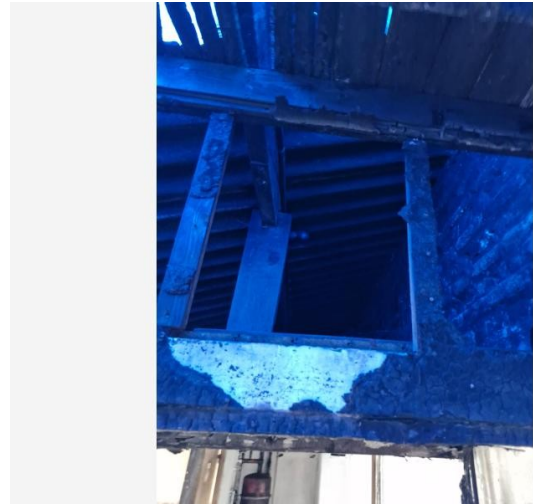
Overzichtsfoto

Detailfoto

**Dringend verwijderen**

| Eindbeoordeling materiaalrisico | Hoog materiaalrisico en/of hoge kans op vezelvrijgave |

| Asbestsoort (vezeltype) | Crocidoliet aanwezig |
| Toestand van het materiaal | Zwaar beschadigd, zwaar verweerd |

- Zorg voor een veilig beheer. Vermijd het beschadigen van het asbestmateriaal. Controleer de toestand jaarlijks op wijzigingen.
- Verwijder dit asbestmateriaal zo snel mogelijk. Volg de toestand goed op.
- Hemelwater dat afspoelt van asbestcement daken of gevels kan asbestdeeltjes bevatten. Gebruik het enkel voor gesloten circuits (bv. spoelen toiletten). Reinig na het vervangen van het dak of de gevel de dakgoten en regenwaterput of -ton om asbesthoudend sediment of slib te verwijderen
- Voer bijkomende staalname(s) uit.

- Eenvoudige handelingen: mag via doe-het-zelf of door werknemer(s) met opleidingsattest eenvoudige handelingen  
Bij verwijdering is de kans dat er asbestvezels vrijkomen vrij laag. (hechtgebonden asbesttoepassing)  
Hou rekening met PBM's bij verwijdering.

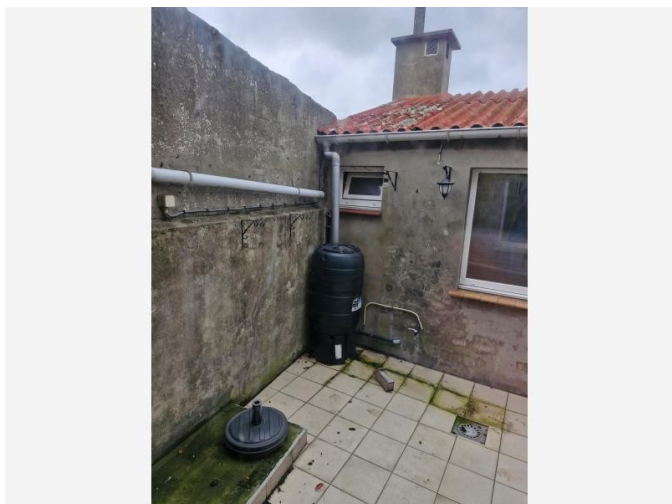
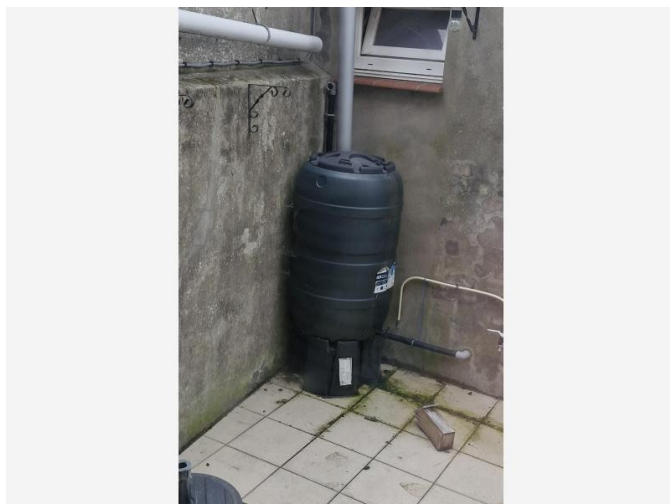
Overzichtsfoto

Detailfoto

**Dringend verwijderen**

| Type afvalstof | Betreft resten (contaminatie) van verwerking of beschadiging |
| Bron van de resten | Regenton. |

- Verwijder het asbestafval.

- Eenvoudige handelingen: mag via doe-het-zelf of door werknemer(s) met opleidingsattest eenvoudige handelingen  
Bij verwijdering is de kans dat er asbestvezels vrijkomen vrij laag. (hechtgebonden asbesttoepassing)  
Hou rekening met PBM's bij verwijdering.

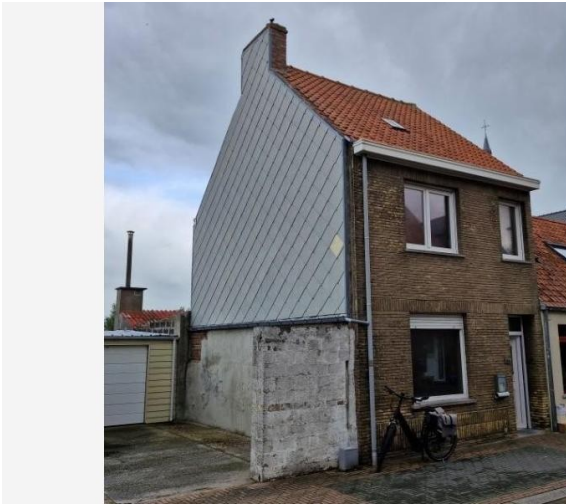
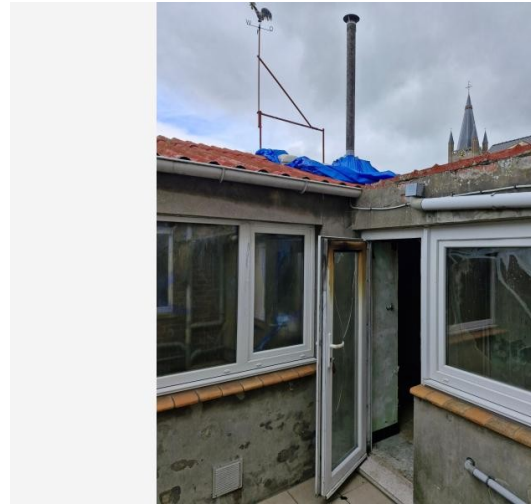
Overzichtsfoto

Detailfoto

Zorgvuldig beheren

| Eindbeoordeling materiaalisico | Laag materiaalisico en/of verlaagde kans op vezelvrijgave |

| Toestand van het materiaal | Onbeschadigd, niet verweerd |

- Zorg voor een veilig beheer. Vermijd het beschadigen van het asbestmateriaal. Controleer de toestand jaarlijks op wijzigingen.
- Voer bijkomende staalname(s) uit.

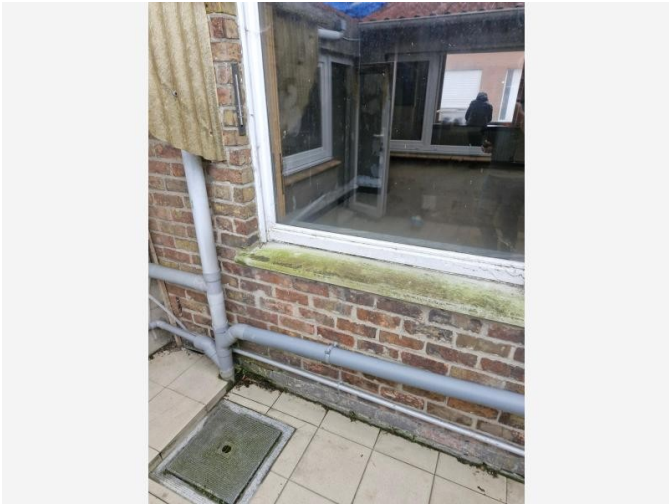
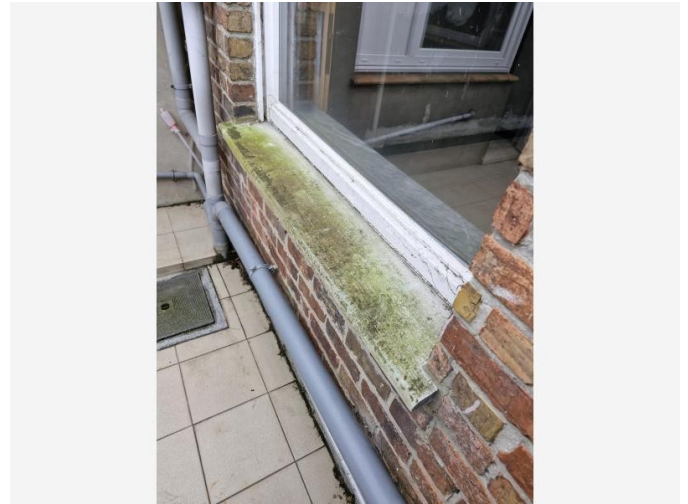
Overzichtsfoto

Detailfoto

Zorgvuldig beheren

| Eindbeoordeling materiaalrisico | Laag materiaalrisico en/of verlaagde kans op vezelvrijgave |

| Toestand van het materiaal | Licht beschadigd, licht verweerd. Intact calciumsilicaatmateriaal of categorie III 'gebondenheid' |

- Zorg voor een veilig beheer. Vermijd het beschadigen van het asbestmateriaal. Controleer de toestand jaarlijks op wijzigingen.
- Voer bijkomende staalname(s) uit.

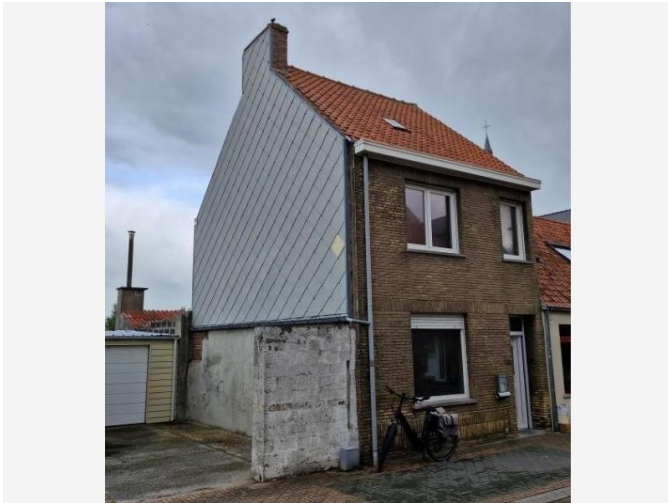
**Reden:** Het te onderzoeken materiaal situeert zich hoger dan 3,50 m te rekenen vanaf een veilige ondergrond

**Uitleg van de asbestdeskundige:** De schoorsteen aan zich is niet asbestverdacht.

Echter kunnen de afvoerbuizen asbesthoudend zijn.

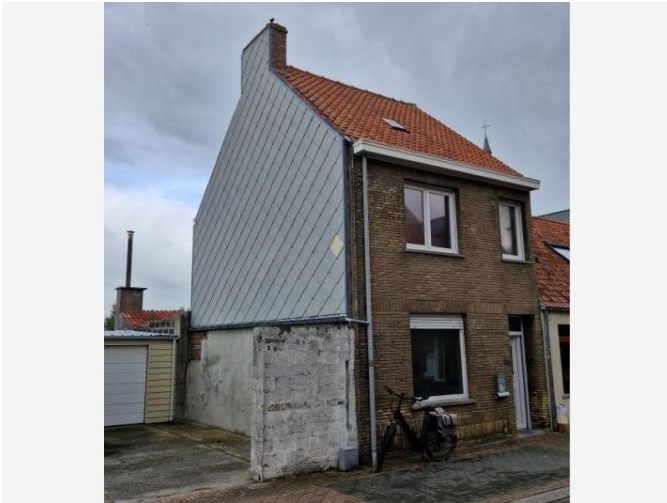
**Reden:** Het te onderzoeken materiaal situeert zich hoger dan 3,50 m te rekenen vanaf een veilige ondergrond

**Uitleg van de asbestdeskundige:** Onmogelijk om het onderdak te bezichtigen.

De dakraamopeningen zijn veel te klein.

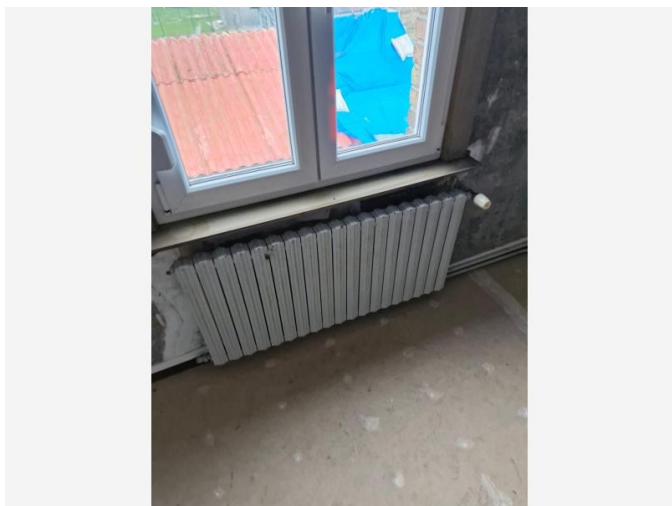
Het verwarmingselement kan asbesthoudend materialen bevatten. ( Koorden, dichtingen, ... )

Hou rekening met PBM bij verwijdering.

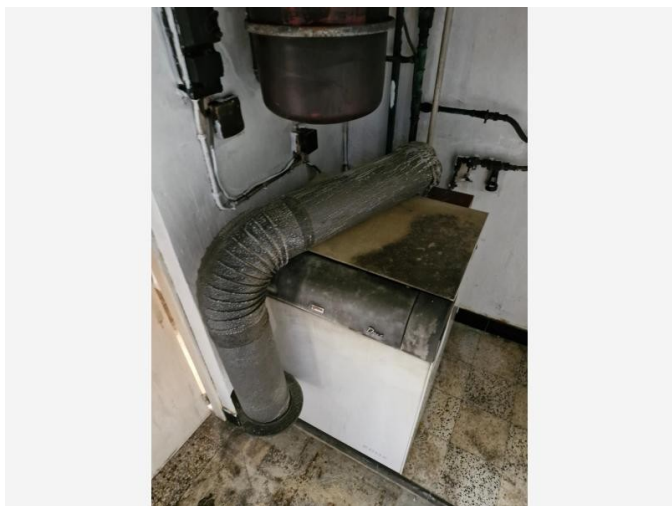
Het verwarmingselement kan asbesthoudend materialen bevatten. ( Koorden, dichtingen, ... )

Hou rekening met PBM bij verwijdering.

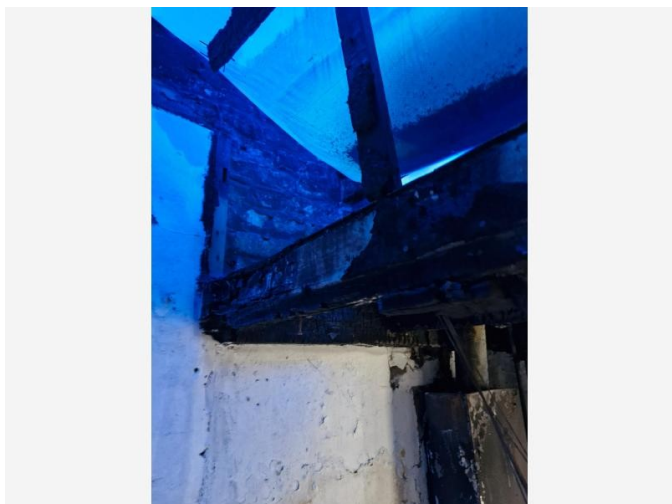
Er is een brand geweest, het kan zijn dat de ruimte gecontamineerd is door de vrijgekomen asbestvezels van het golfplatendak.

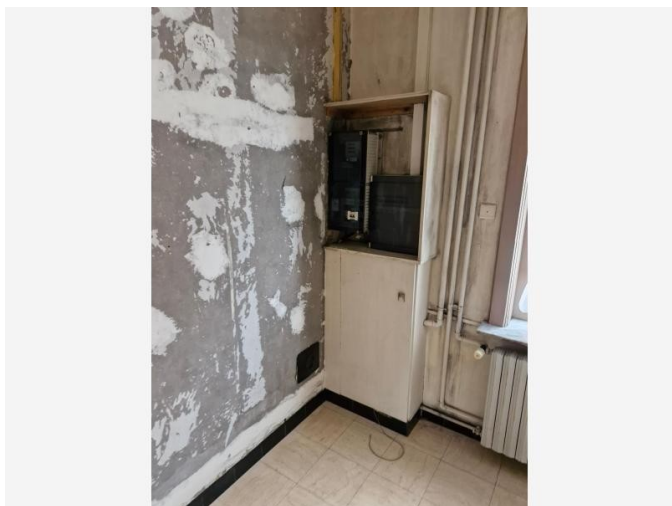
De (zwarte) lijm om plinten te plakken kan asbesthoudend zijn.

Hou rekening met uw PBM, indien er lijm aanwezig is.

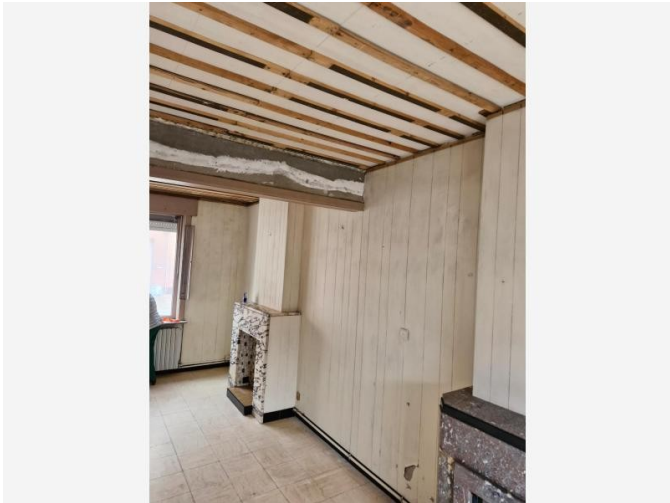
De houten vezelplaten zijn niet asbestverdacht.

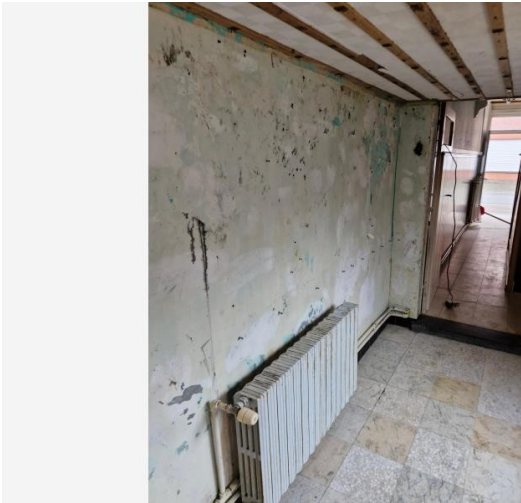
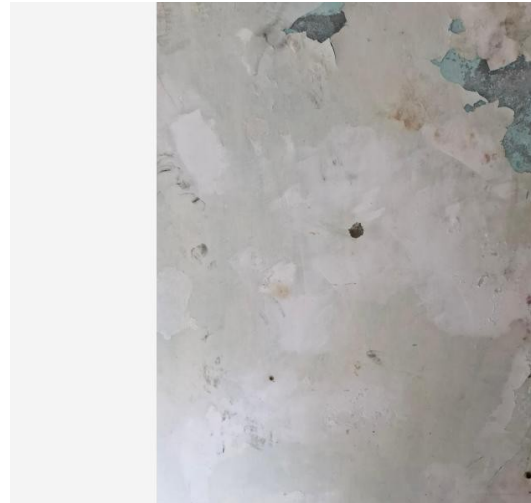
## Fiche 13: Cementering ( muren)

Geen asbest

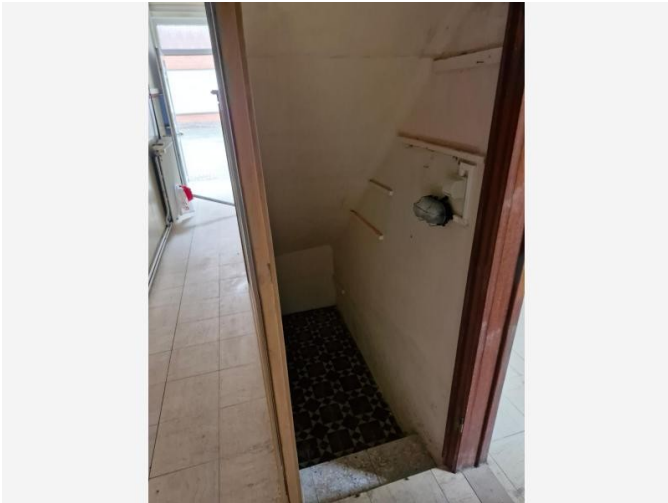
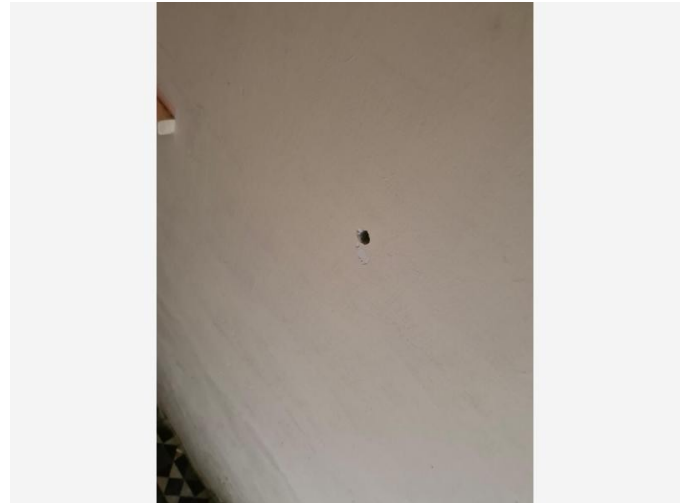
Geen asbest

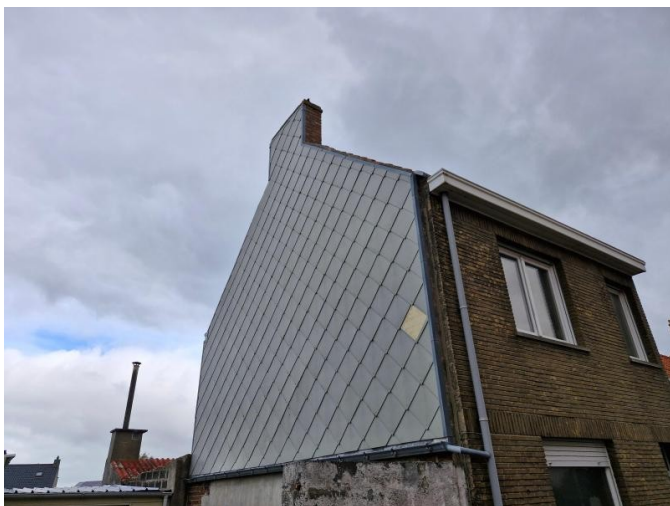
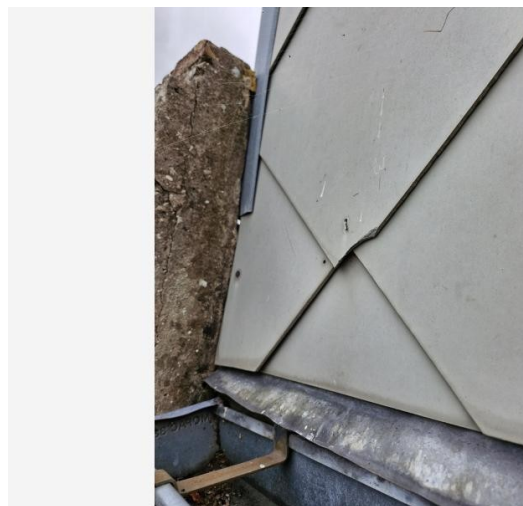
Geen asbest

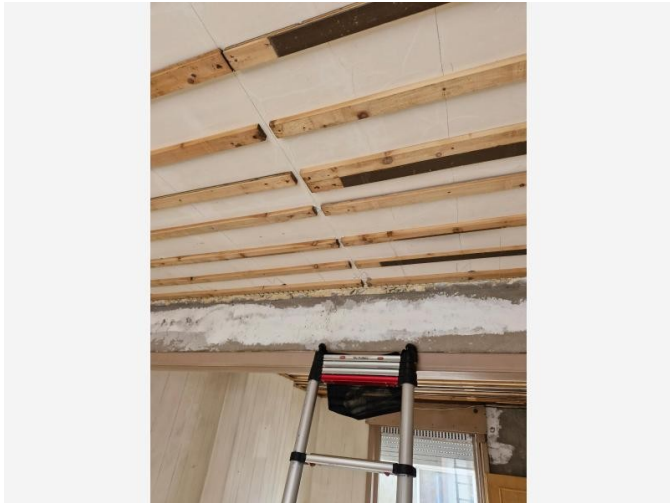
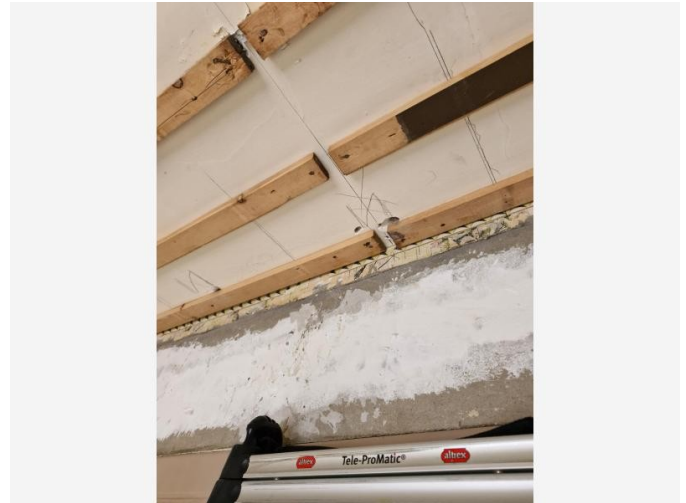
## Fiche 16: PW (plafonds)

Geen asbest

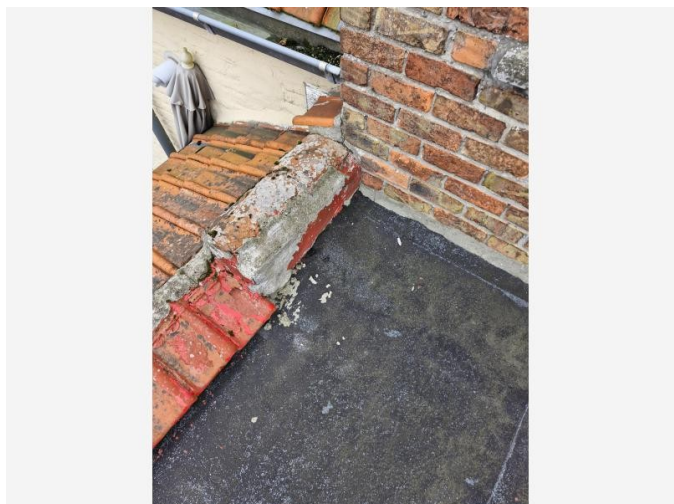
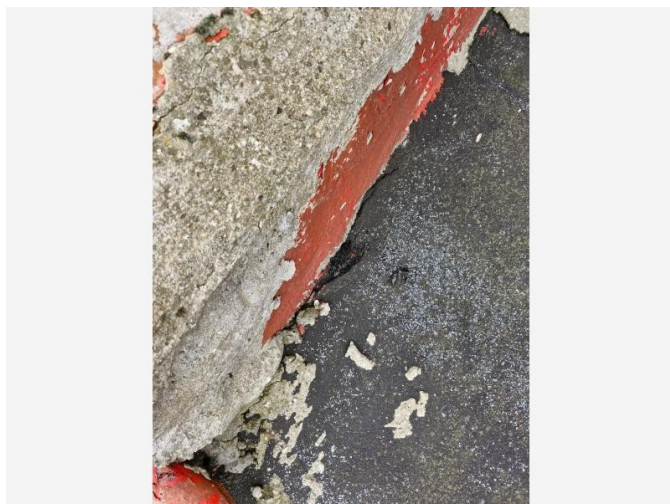
## Fiche 17: Roofing (platte dak)

Geen asbest
