# Asbestinventarisatattest

Kleine Dam 36, 9160 Lokeren

Attestnummer : 20251016-000381.000

Uitgegeven op : 16.10.2025

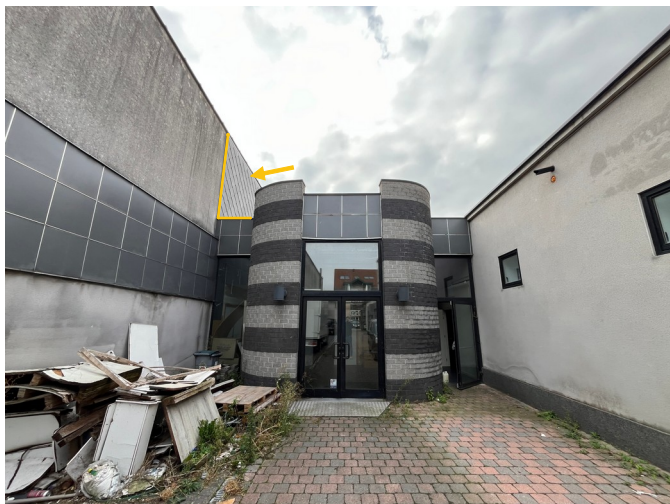
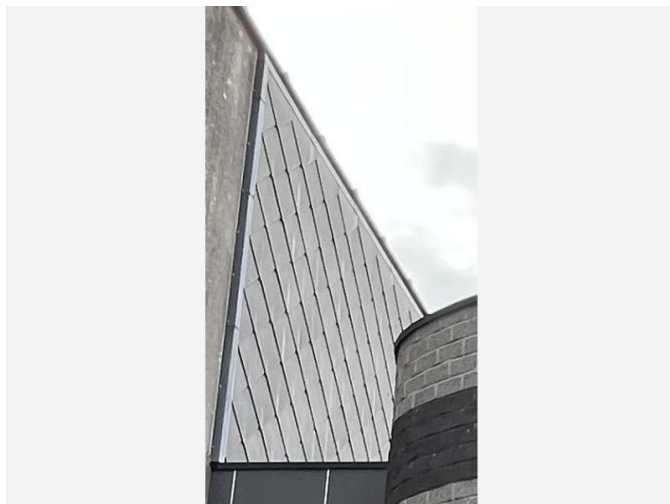
Het asbestmateriaal valt onder de mijlpaal van 2034.

| Eindbeoordeling materiaalrisico | Verhoogd materiaalrisico en/of verhoogde kans op vezelvrijgave |

| Gebondenheid | Categorie 1: hechtgebonden in oorsprong |
| Asbestsoort (vezeltype) | Crocidoliet aanwezig |
| Asbestconcentratie | Laag (< 50%) |
| Afschermingsgraad van het gehele materiaal | Geheel of deels (ook) vrij aan de binnenlucht |
| Toestand van het materiaal | Licht beschadigd, licht verweerd. Intact calciumsilicaatmateriaal of categorie III 'gebondenheid' |

| Beschrijving | Shingles |
| Asbestmateriaal | Dak- en gevelbekleding - Lei, shingle |
| Hoeveelheid (oppervlakte - aantal) | • 36,00 m <sup>2</sup> - 1 stuk |
| Opmerking | <p>Deskundige heeft de asbestverdachte shingles kunnen waarnemen vanop de begane grond. Echter zijn deze niet kunnen geïnspecteerd worden vanop een veilig ondergrond &lt;3.5m. Het plat dak was hoger dan 3.5m gelegen. Echter zijn deze shingles steeds asbestverdacht. Om de asbesthoudendheid hiervan te kunnen uitsluiten dienen deze nader geïnspecteerd te worden en bij twijfel een labo-analyse uitgevoerd. Nader onderzoek is aangewezen. Indien men dit wil laten onderzoeken, dient er een nieuwe afspraak gemaakt te worden en moet er een hoogtewerker voorzien worden, evenals iemand die bevoegd is om deze te bedienen.</p> |

Verwijderen

- Zorg voor een veilig beheer. Vermijd het beschadigen van het asbestmateriaal. Controleer de toestand jaarlijks op wijzigingen.
- Voer bijkomende staalname(s) uit.

- Eenvoudige handelingen: mag via doe-het-zelf of door werknemer(s) met opleidingsattest eenvoudige handelingen  
De materialen dienen zoveel mogelijk in één geheel verwijderd te worden, zonder deze te breken. De shingles worden voorzichtig losgemaakt en omzichtig in de daarvoor voorziene container gedeponeerd te worden. Maak gebruik van de juiste PBM's; u beschermt zich met een FFP3-mondmasker, wegwerpovertal en -handschoenen en afspoelbaar schoeisel.

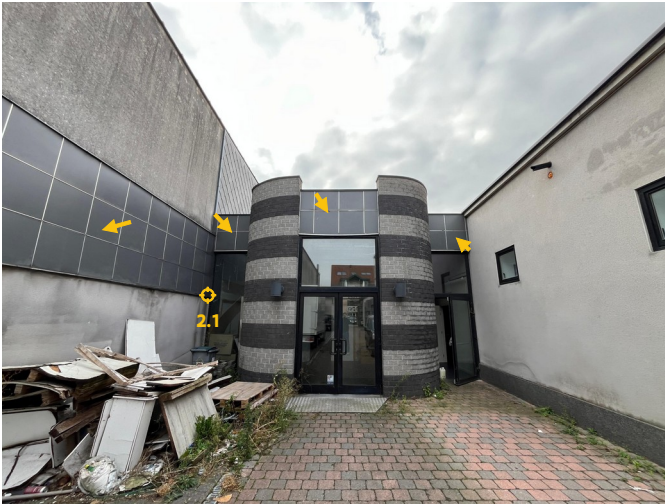
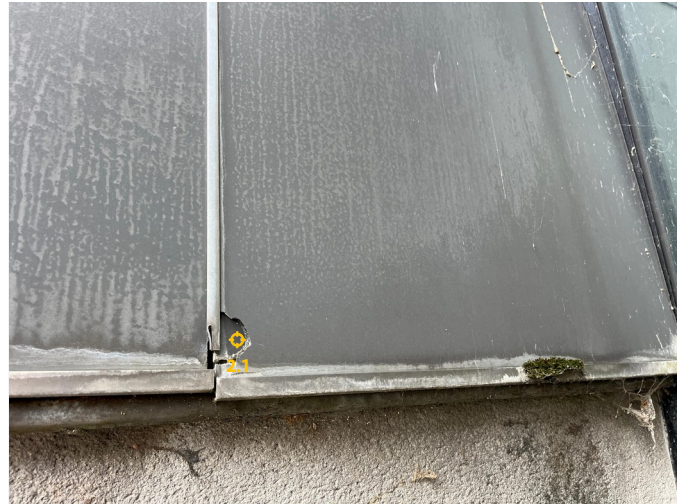
Het asbestmateriaal valt onder de mijlpaal van 2034.

| Eindbeoordeling materiaalarisico | Laag materiaalarisico en/of verlaagde kans op vezelvrijgave |

| Asbestsoort (vezeltype) | Alleen chrysotiel |
| Afschermingsgraad van het gehele materiaal | Geheel of deels vrij aan de buitenlucht |
| Toestand van het materiaal | Licht beschadigd, licht verweerd. Intact calciumsilicaatmateriaal of categorie III 'gebondenheid' |

| # | Type | Referentie | Resultaat |
|---|---|---|---|
| 2.1 | Puntmonster | L1 | Chrysotiel |

| Beschrijving | Shingles |
| Hoeveelheid (oppervlakte - aantal) | <ul style="list-style-type: none"><li>• 80,00 m<sup>2</sup> - 1 stuk</li></ul> |

Verwijderen

- Zorg voor een veilig beheer. Vermijd het beschadigen van het asbestmateriaal. Controleer de toestand jaarlijks op wijzigingen.

- Eenvoudige handelingen: mag via doe-het-zelf of door werknemer(s) met opleidingsattest eenvoudige handelingen  
De materialen dienen zoveel mogelijk in één geheel verwijderd te worden, zonder deze te breken. De shingles worden voorzichtig losgemaakt en omzichtig in de daarvoor voorziene container gedeponeerd te worden. Maak gebruik van de juiste PBM's; u beschermt zich met een FFP3-mondmasker, wegwerpoverall en -handschoenen en afspoelbaar schoeisel.

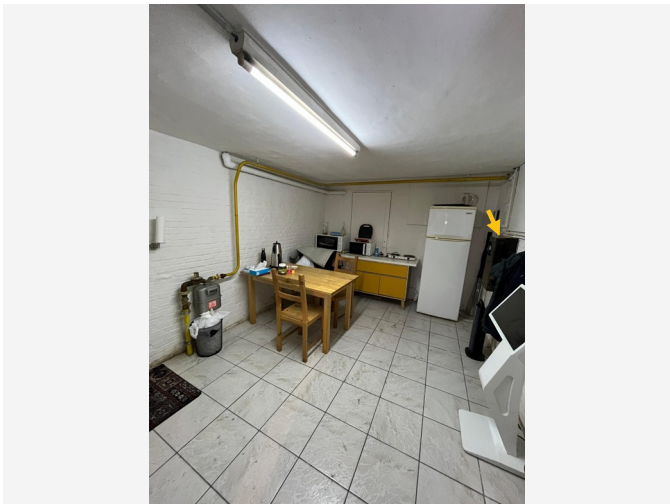
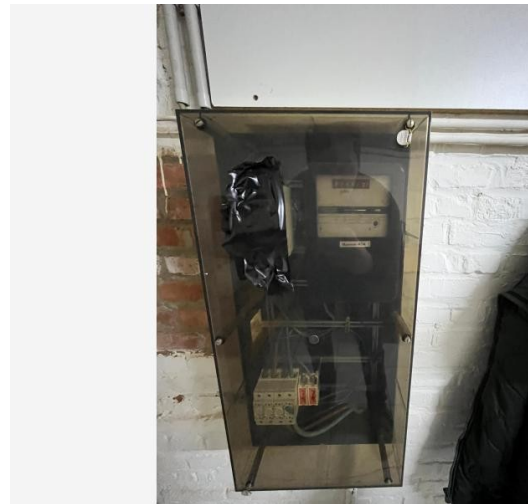
Het asbestmateriaal valt onder de mijlpaal van 2040.

| Eindbeoordeling materiaalrisico | Laag materiaalrisico en/of verlaagde kans op vezelvrijgave |

| Asbestsoort (vezeltype) | Crocidoliet aanwezig |
| Toestand van het materiaal | Onbeschadigd, niet verweerd |

| Beschrijving | Bakeliet teller |
| Asbestmateriaal | Plaat, paneel, tablet - Type Bakeliet |
| Opmerking | Als deskundige hebben wij geverifieerd dat het materiaal bakeliet betreft of harde PVC. Bakeliet wordt door ons beschouwd als een asbestverdachte toepassing, aangezien het in veel gevallen asbesthoudend is. We hebben echter geen staalname uitgevoerd om de functionaliteit van de teller niet in gevaar te brengen. |

Zorgvuldig beheren

- Zorg voor een veilig beheer. Vermijd het beschadigen van het asbestmateriaal. Controleer de toestand jaarlijks op wijzigingen.
- Voer bijkomende staalname(s) uit.

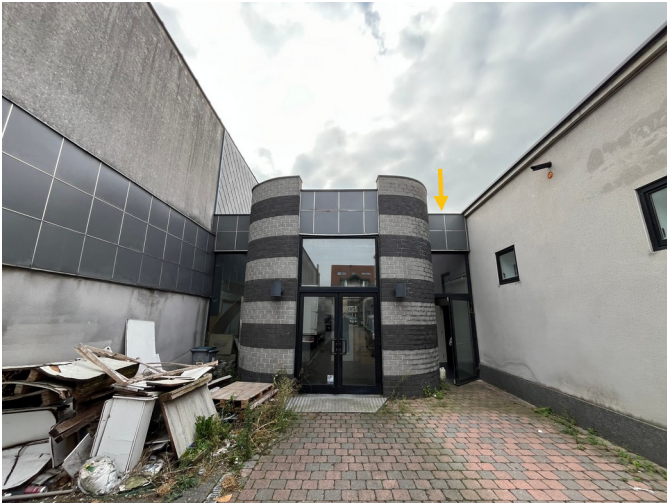
Situeringfoto

**Reden:** Het te onderzoeken materiaal situeert zich hoger dan 3,50 m te rekenen vanaf een veilige ondergrond

**Uitleg van de asbestdeskundige:** Aan de buitenzijde is het hoger dan 3,5 meter om het plat dak te inspecteren. Het is niet zichtbaar of er een asbestverdacht materialen aanwezig zijn (zoals roofings, asbest golfplaten of asbestcementen schouwen). Conform ons inspectieprotocol mogen wij een beperking inroepen voor hoogtes hoger dan 3,5 m. Indien men dit wil laten onderzoeken, dient er een nieuwe afspraak gemaakt te worden en moet er een hoogtewerker voorzien worden, evenals iemand die bevoegd is om deze te bedienen.

| (Asbest)materiaal | Dak- en gevelbekleding - Roofing |
| Karakterisatie | Asbest (verdacht) |

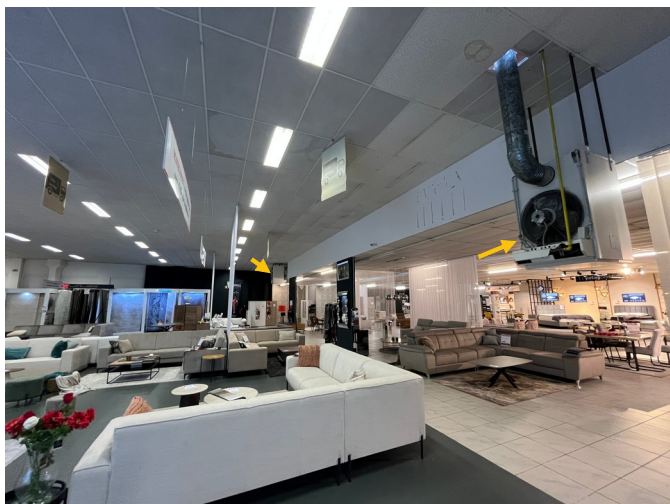
Tijdens onze inspectie hebben we geen bouwjaar kunnen achterhalen van de ruimteverwarming. Het uiterlijk van het toestel doet vermoeden dat het in gebruik is genomen voor 2001 en mogelijk tot een risicobouwjaar behoort, wat inhoudt dat er eventueel asbestverdachte toepassingen in aanwezig kunnen zijn. Het is daarom van groot belang om de techniker hiervan op de hoogte te stellen bij werkzaamheden en, indien nodig, een asbestdeskundige in te schakelen die kan meedenken over de mogelijke aanwezigheid van asbestverdachte toepassingen tijdens de werkzaamheden aan het toestel. Wij als deskundigen mogen geen toestellen demonteren om verdachte toepassingen op te sporen.

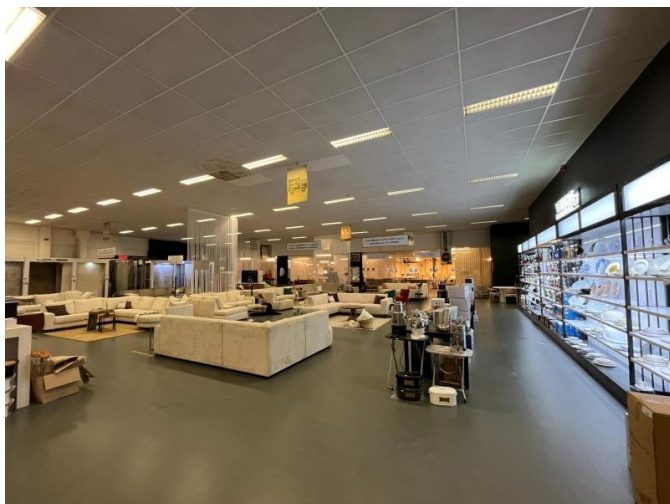
De plafonds zijn gemaakt van niet-asbestverdachte materialen (bijvoorbeeld laminaat, gyproc, ...), deze toepassingen zijn niet asbestverdacht. We hebben echter niet kunnen vaststellen of er mogelijk asbestverdachte of asbesthoudende materialen achter deze toepassingen aanwezig zijn. Bij renovatie of sloop is het aangeraden om een destructief onderzoek te laten uitvoeren van deze toepassingen.

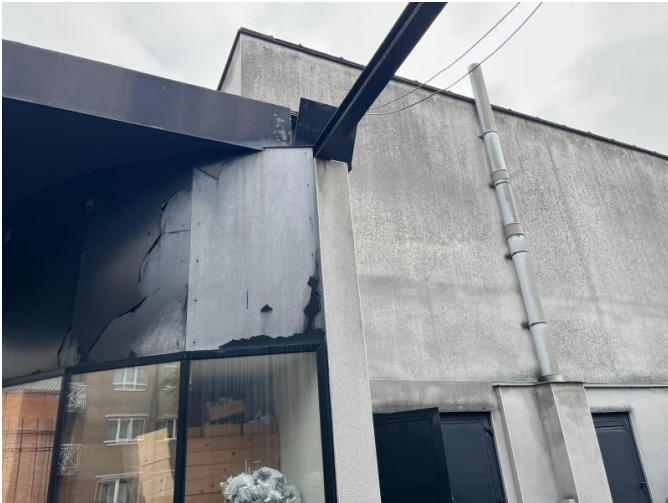
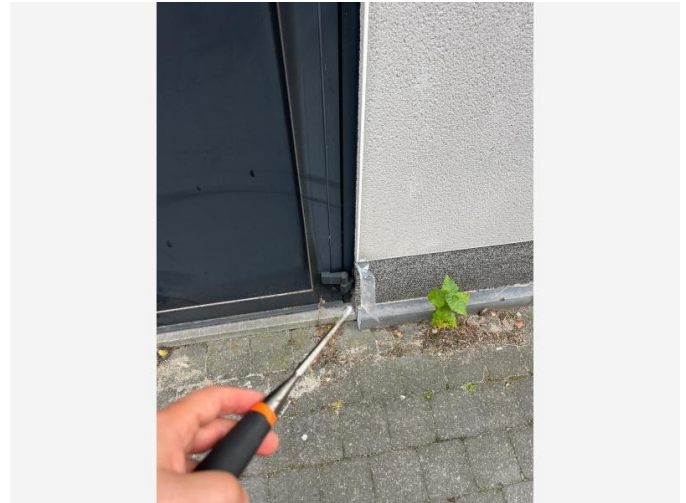
## Fiche 7: Crepi

Geen asbest

| # | Type | Referentie | Resultaat |
|---|---|---|---|
| 7.1 | Mengmonster | CR1 | Geen asbest |

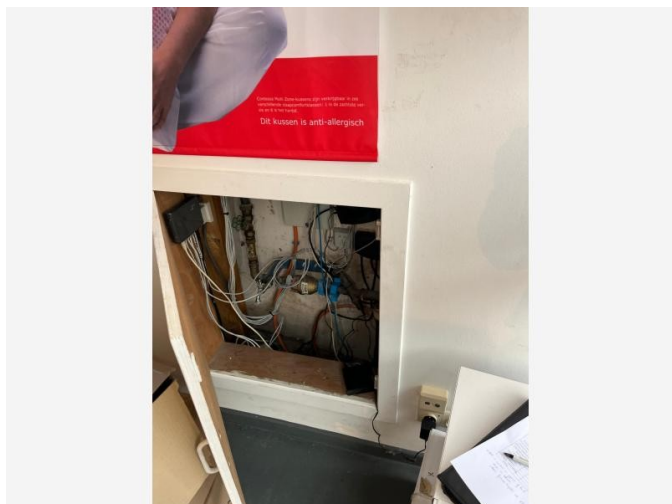
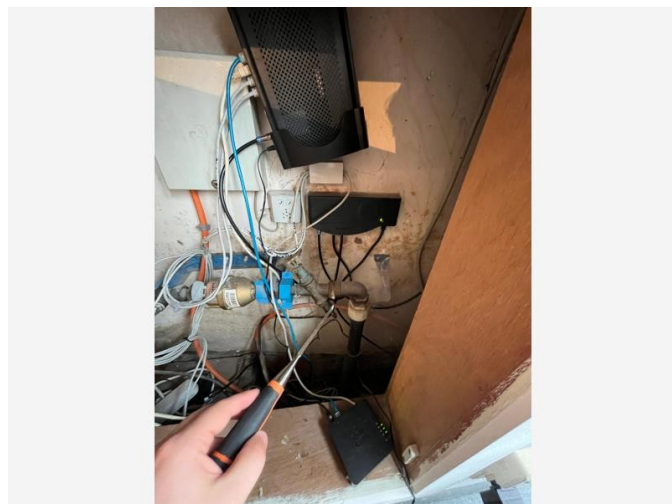
## Fiche 8: Pleisterwerk muren

Geen asbest

| # | Type | Referentie | Resultaat |
|---|---|---|---|
| 8.1 | Mengmonster | M1 | Geen asbest |

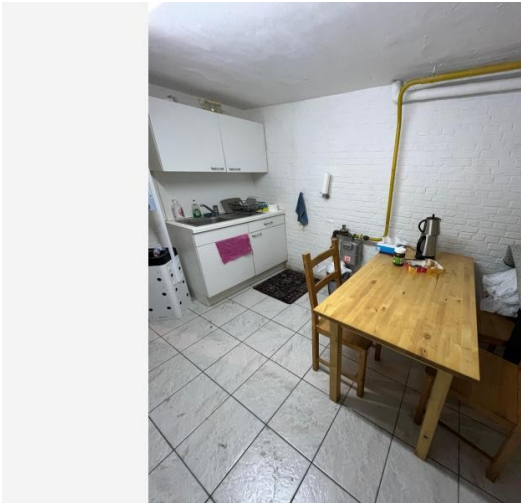
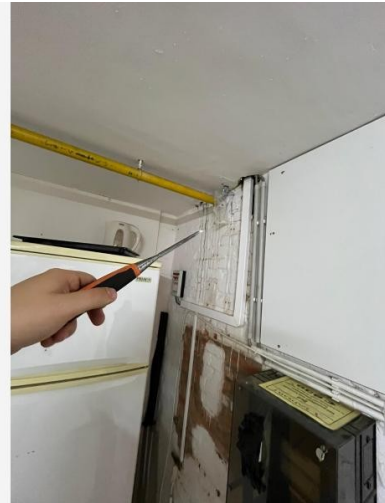
## Fiche 9: Pleisterwerk plafonds (gelijkvloers)

Geen asbest

| # | Type | Referentie | Resultaat |
|---|---|---|---|
| 9.1 | Mengmonster | P1 | Geen asbest |

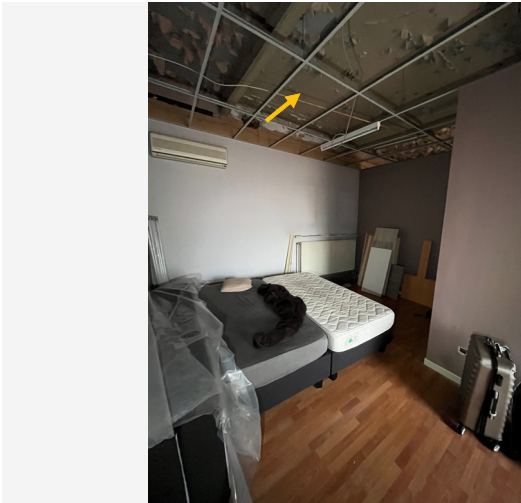
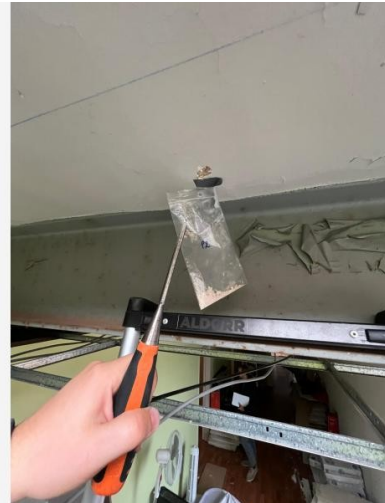
Geen asbest

| # | Type | Referentie | Resultaat |
|---|---|---|---|
| 10.1 | Mengmonster | P2 | Geen asbest |

| Beschrijving | Pleisterwerk plafonds (Appartement) |
