# Asbestinventarisat attest

Steenweg op Zevendonk 235, 2300 Turnhout

Attestnummer : 20251003-000011.000

Uitgegeven op : 03.10.2025

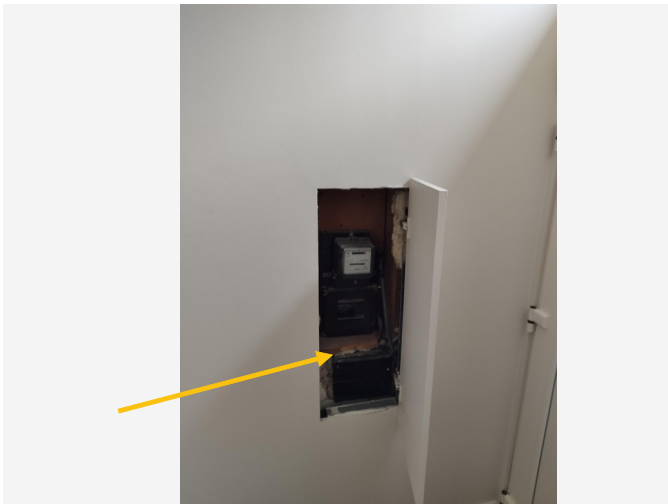
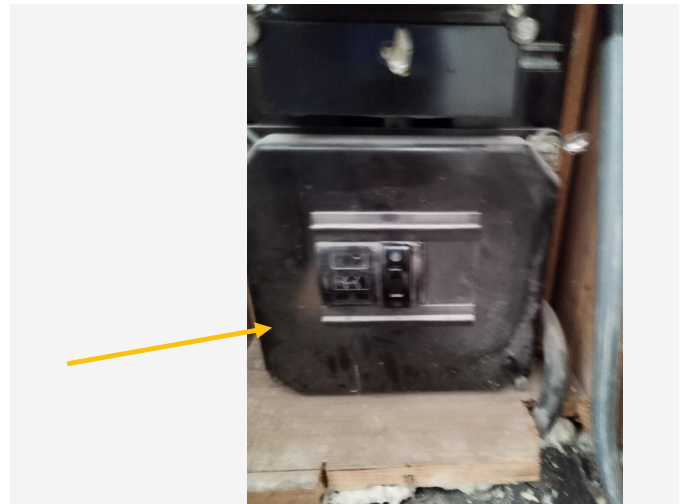
Het asbestmateriaal valt onder de mijlpaal van 2040.

Zorgvuldig beheren

| Eindbeoordeling materiaalarisico | Laag materiaalarisico en/of verlaagde kans op vezelvrijgave |

| Asbestsoort (vezeltype) | Crocidoliet aanwezig |
| Toestand van het materiaal | Onbeschadigd, niet verweerd |

| Beschrijving | Bakeliet hoofdschakelaar |
| Opmerking | <p>Het is moeilijk te bepalen of de bakeliettoepassingen in de woning ook effectief asbesthoudend zijn (het kan ook gaan om de asbestvrije variant).</p> <p>Er werd geen monster genomen o.w.v. beschadiging aan een elektrisch gerelateerde toepassing, extra controle bij verwijdering van het verdacht materiaal.</p> |

- Zorg voor een veilig beheer. Vermijd het beschadigen van het asbestmateriaal. Controleer de toestand jaarlijks op wijzigingen.
- Voer bijkomende staalname(s) uit.

- Eenvoudige handelingen: mag via doe-het-zelf of door werknemer(s) met opleidingsattest eenvoudige handelingen  
Schakelaars, stopcontacten en andere gelijkaardige toepassingen kunnen eenvoudig losgeschroefd worden --> EH doe-het-zelf. Afgesloten of verzegelde kast --> EH opgeleid techniek personeel 8u basisopleiding asbest. Voor elektrische infrastructuur en uitrusting dient u vooraleer men deze toepassing gaat bevochtigen de elektriciteit af te sluiten (zoniet elektrocutie-/brandgevaar). standaard dragen van de nodige wegwerp beschermingsmiddelen FFP 3 masker , handschoenen en tyvec CAT III type 5-6 , afspoelbaar schoeisel Losschroeven en dubbel verpakken in plastic , sluit luchtdicht af en breng dit als hechtgebonden afval naar een plaatselijk containerpark. Voor hechtgebonden toepassingen: Bij verwijdering door doe-het-zelf moet men dit afval dubbel en luchtdicht verpakt afdienen bij het gemeentelijk recyclagepark. Men raadpleegt best op voorhand de voorwaarden van het recyclagepark.

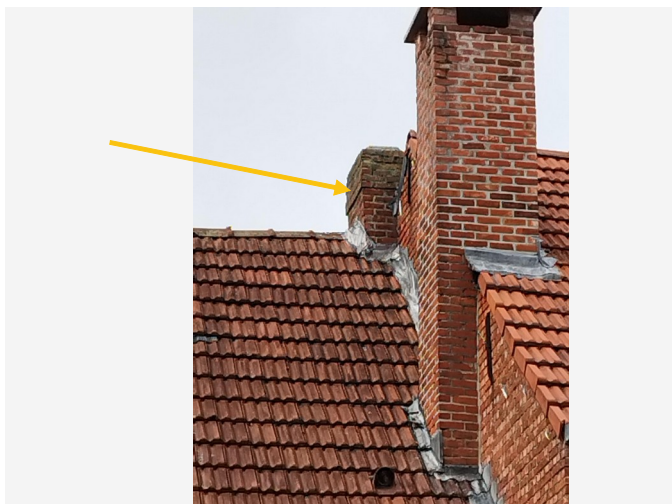
**Reden:** Het te onderzoeken materiaal situeert zich hoger dan 3,50 m te rekenen vanaf een veilige ondergrond

**Uitleg van de asbestdeskundige:** Bij werken (dak of reiniging schouw) kan een stelling geplaatst worden, het is niet duidelijk of er asbestverdachte materialen aanwezig zijn in de schouw.

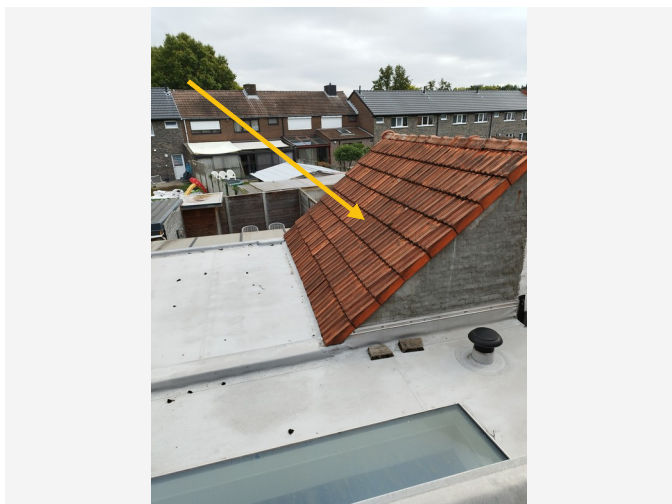
**Reden:** schuin dak niet toegankelijk

**Uitleg van de asbestdeskundige:** Het schuin dak is niet toegankelijk op een veilige manier (langs binnen en langs buiten). Bij werken (dakwerken) kan een stelling geplaatst worden, het is niet duidelijk of er asbestverdachte materialen aanwezig zijn onder zadeldak 2 van de woonst.

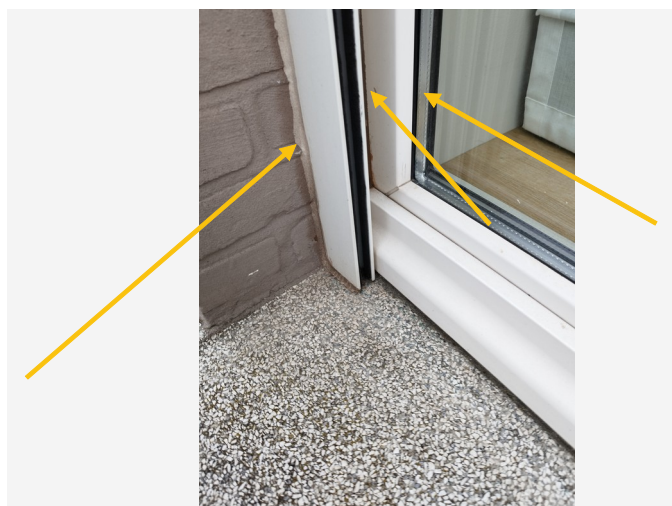
De gebruikte siliconen kit is niet asbestverdacht.

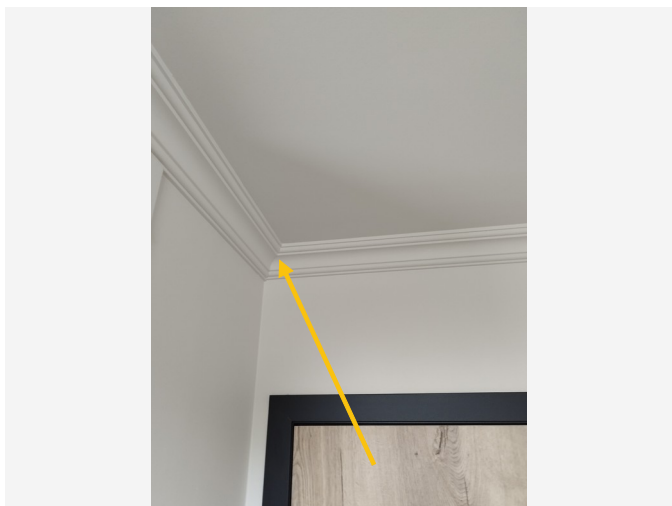
De sierlijsten werden gecontroleerd, deze bestaan niet uit pleisterwerk (polystyreen) en zijn dus niet-asbestverdacht.

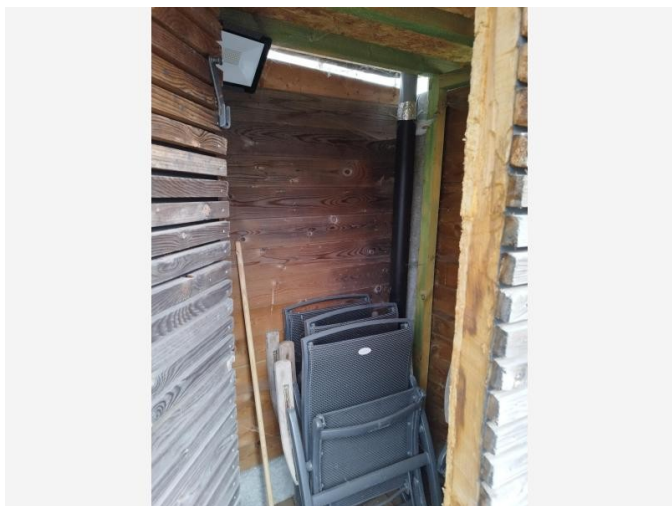
In het tuinhuis zijn geen asbestverdachte/houdende materialen/toepassingen vastgesteld.

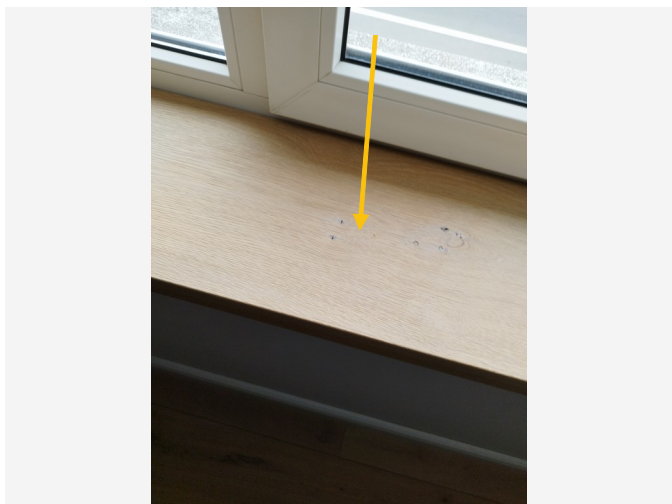
De raamtabletten in de woonst bestaan uit hout (niet verdacht).

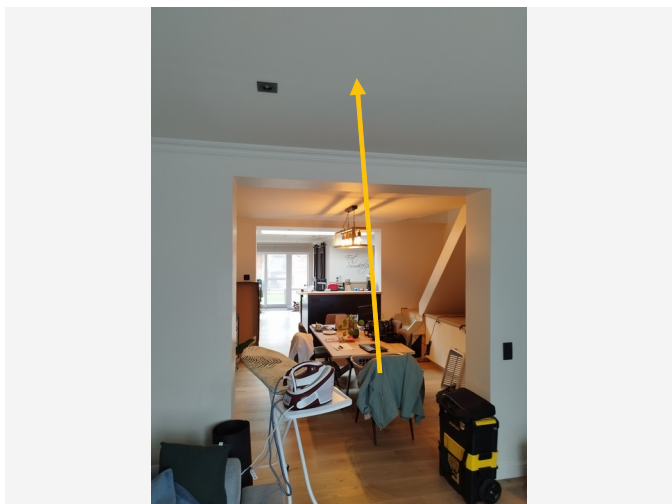
De plafonds in de woonst bestaan uit gipsplaten. Zonder destructieve handeling is het niet mogelijk om na te gaan of er

asbesthoudende materialen aanwezig zijn achter de plafondafwerking. Als bij sloop of renovatie blijkt dat er boven dit plafond nog pleisterwerk aanwezig is, moet dit bemonsterd worden.

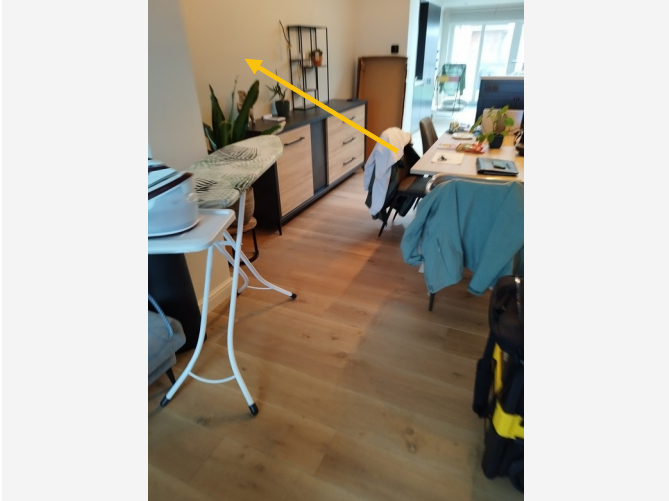
Alle binnenwanden buiten de electriciteitskast in de leefruimte (pleisterwerk) zijn afgewerkt met valse wanden (gipsplaten). Het is niet duidelijk of er pleisterwerk of asbest toepassingen aanwezig zijn achter/op deze valse wanden, het is aangewezen om bijkomend onderzoek uit te voeren bij werken.

Zonder destructieve handeling is het niet mogelijk om na te gaan of er asbesthoudende materialen aanwezig zijn achter de wand afwerking. Als bij sloop of renovatie blijkt dat er achter deze wanden nog pleisterwerk of asbest verdachte toepassingen aanwezig zijn, moet dit bemonsterd worden.

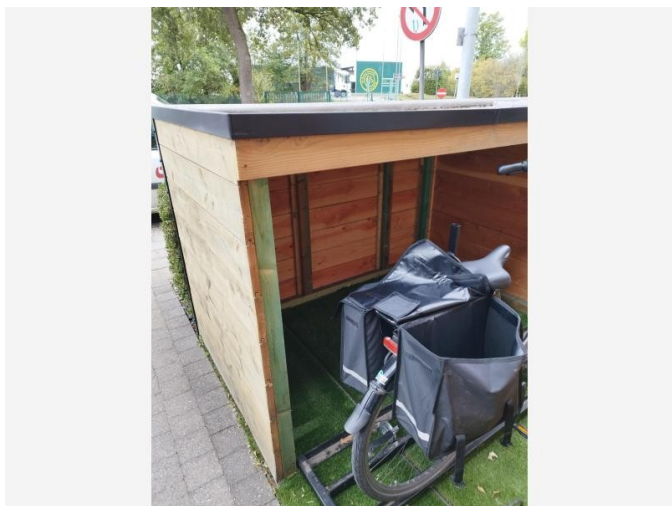
In en aan de fietsenstalling/afdakje vooraan de woonst zijn geen asbestverdachte/houdende materialen/toepassingen vastgesteld.

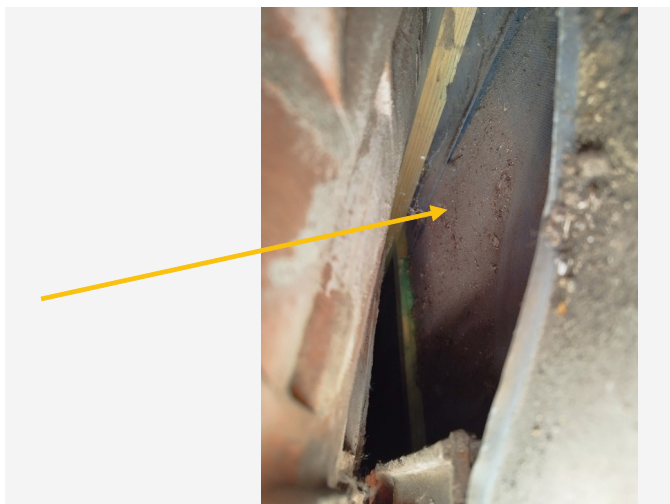
Het dak werd gecontroleerd (via een dakraam ,optillen van een dakpan). Er is geen verdacht onderdak vastgesteld .

Deze handeling is een steekproef , er is geen garantie dat het volledige dak met éénzelfde materiaal is opgebouwd. Dit kan enkel via destructief onderzoek vastgesteld worden.

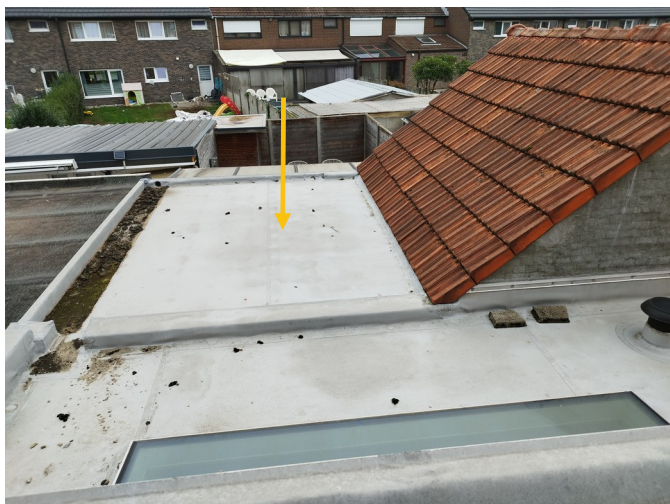
Het plat dak bestaat uit epdm rubber deze is niet verdacht( het is niet gekend wat eronder zich bevindt bij werken extra controle aangewezen)

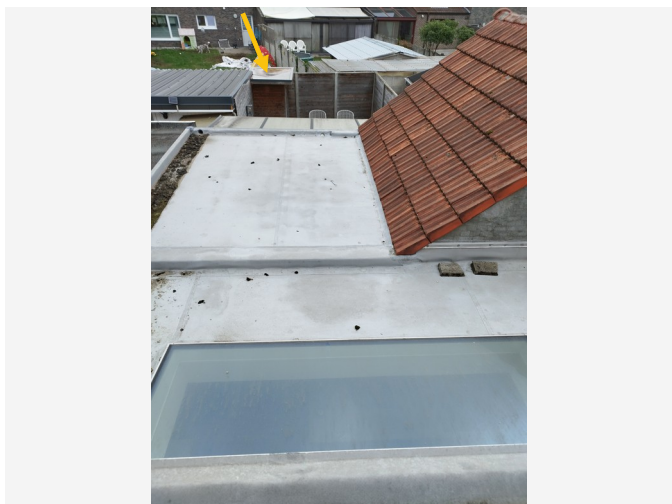
Het plat dak bestaat uit epdm rubber deze is niet verdacht( het is niet gekend wat eronder zich bevindt bij werken extra controle aangewezen)

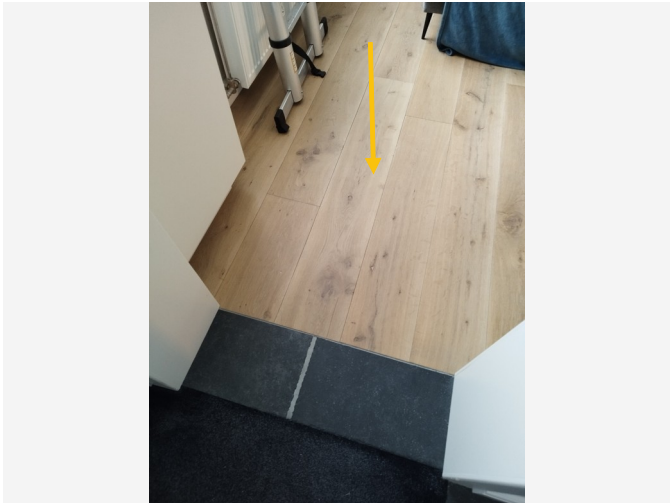
In het verleden werd vaak asbesthoudende zwarte lijm gebruikt voor het vastlijmen van parkettegels/vloer .  
Er waren geen losliggende planken of beschadigingen.  
Bij renovatie extra controle uit te voeren.

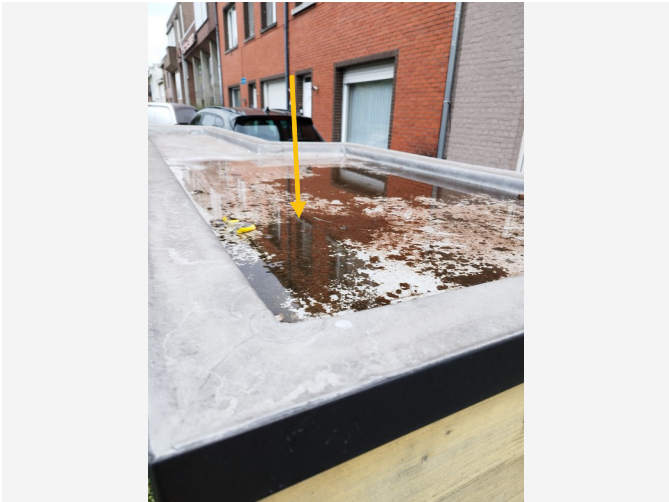
## Fiche 15: dakbedekking Plat dakje fietsenstalling/afdakje

Het plat dak bestaat uit epdm rubber deze is niet verdacht( het is niet gekend wat eronder zich bevindt bij werken extra controle aangewezen)

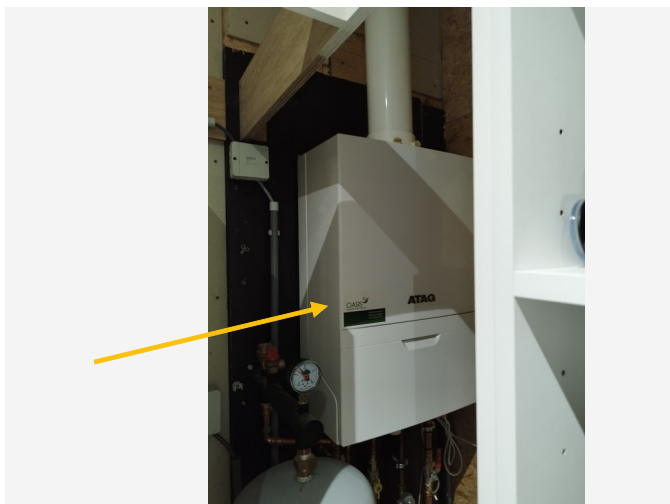
De CV ketel werd gecontroleerd (bouwjaar is 2017 ) en is niet asbest verdacht geen risico bouwjaar. Zie bewijsdocumenten.

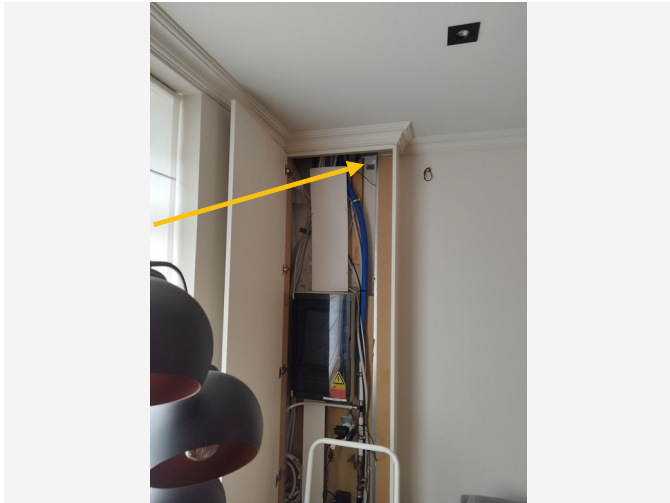
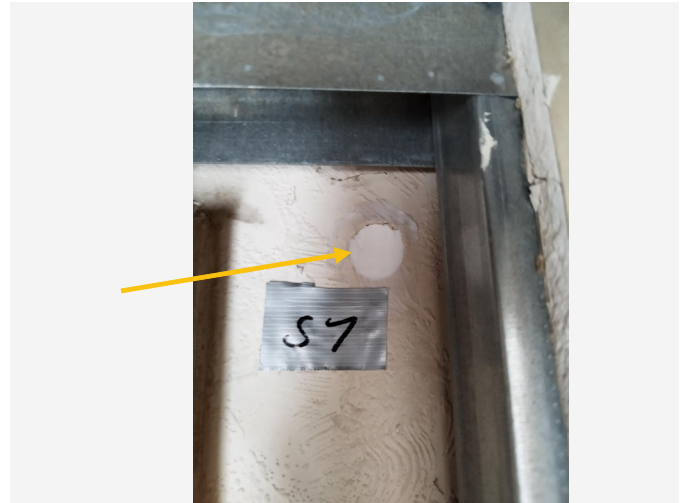
Geen asbest

| # | Type | Referentie | Resultaat |
|---|---|---|---|
| 17.1 | Mengmonster | S1. | Geen asbest |

| Opmerking | <p>Volgens het inspectieprotocol is een monstername van het pleisterwerk verplicht om dit te identificeren als niet-asbesthoudend.</p> <p>Locatie staalnames: mengstaal kast electriciteit leefruimte vooraan. Al de andere binnenwanden in de woonst zijn valse wanden (gipsplaten).</p> <p>De vermelde oppervlaktes en volumes betreffen een beredeneerde schatting. Er worden geen rechten verleend aan deze oppervlaktes/volumes. De dikte is een schatting die voorkomt uit de monsterplaatsen en is daarom niet altijd representatief.</p> <p>Er bevinden zich enkele valse wanden. Het is niet duidelijk of er pleisterwerk of asbest toepassingen aanwezig zijn achter/op deze valse wanden, het is aangewezen om bijkomend onderzoek uit te voeren bij werken.</p> |

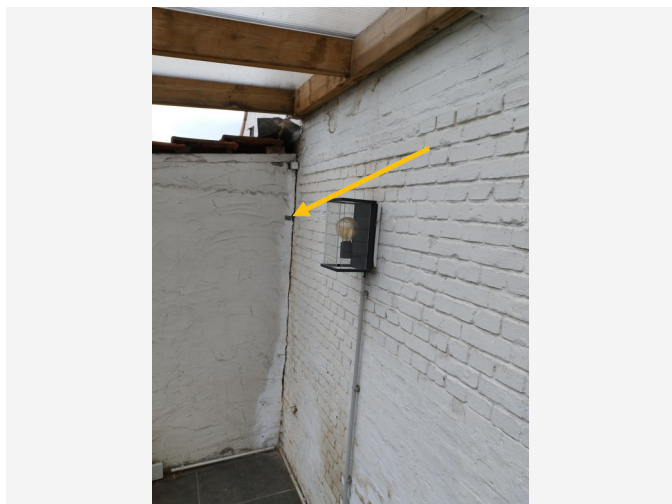
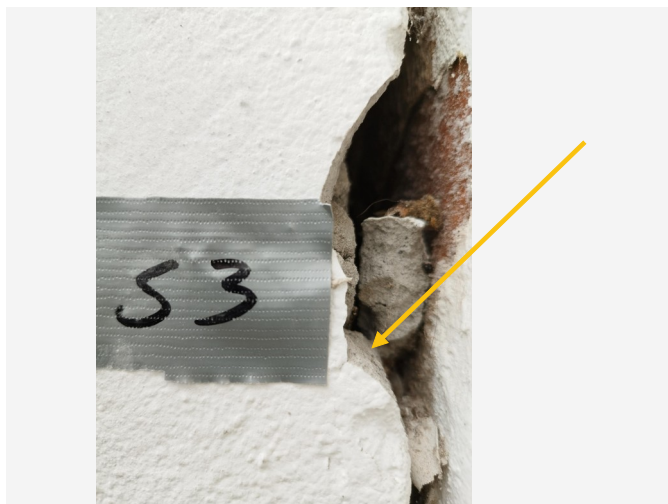
Geen asbest

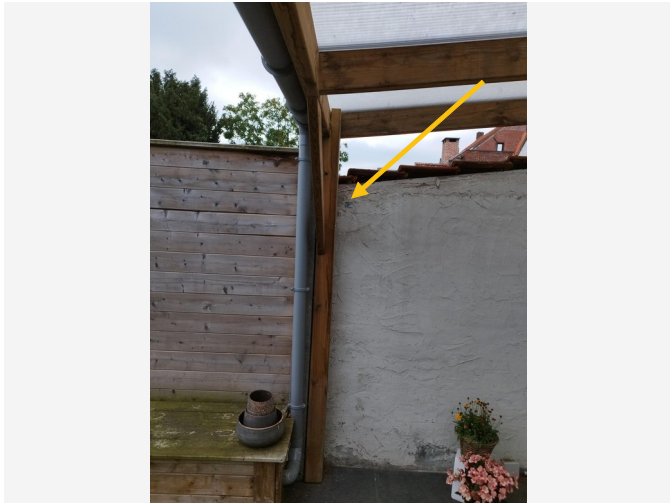
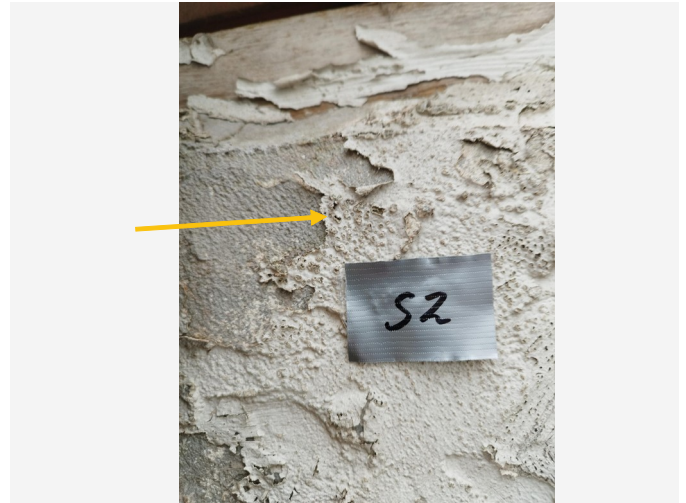
## Fiche 19: Crepi rechter scheidingswand tuin

Geen asbest
