# Asbestinventarisatetest

Nieuwenbos 45, 1702 Dilbeek

Attestnummer : **20250929-000442.000**

Uitgegeven op : **29.09.2025**

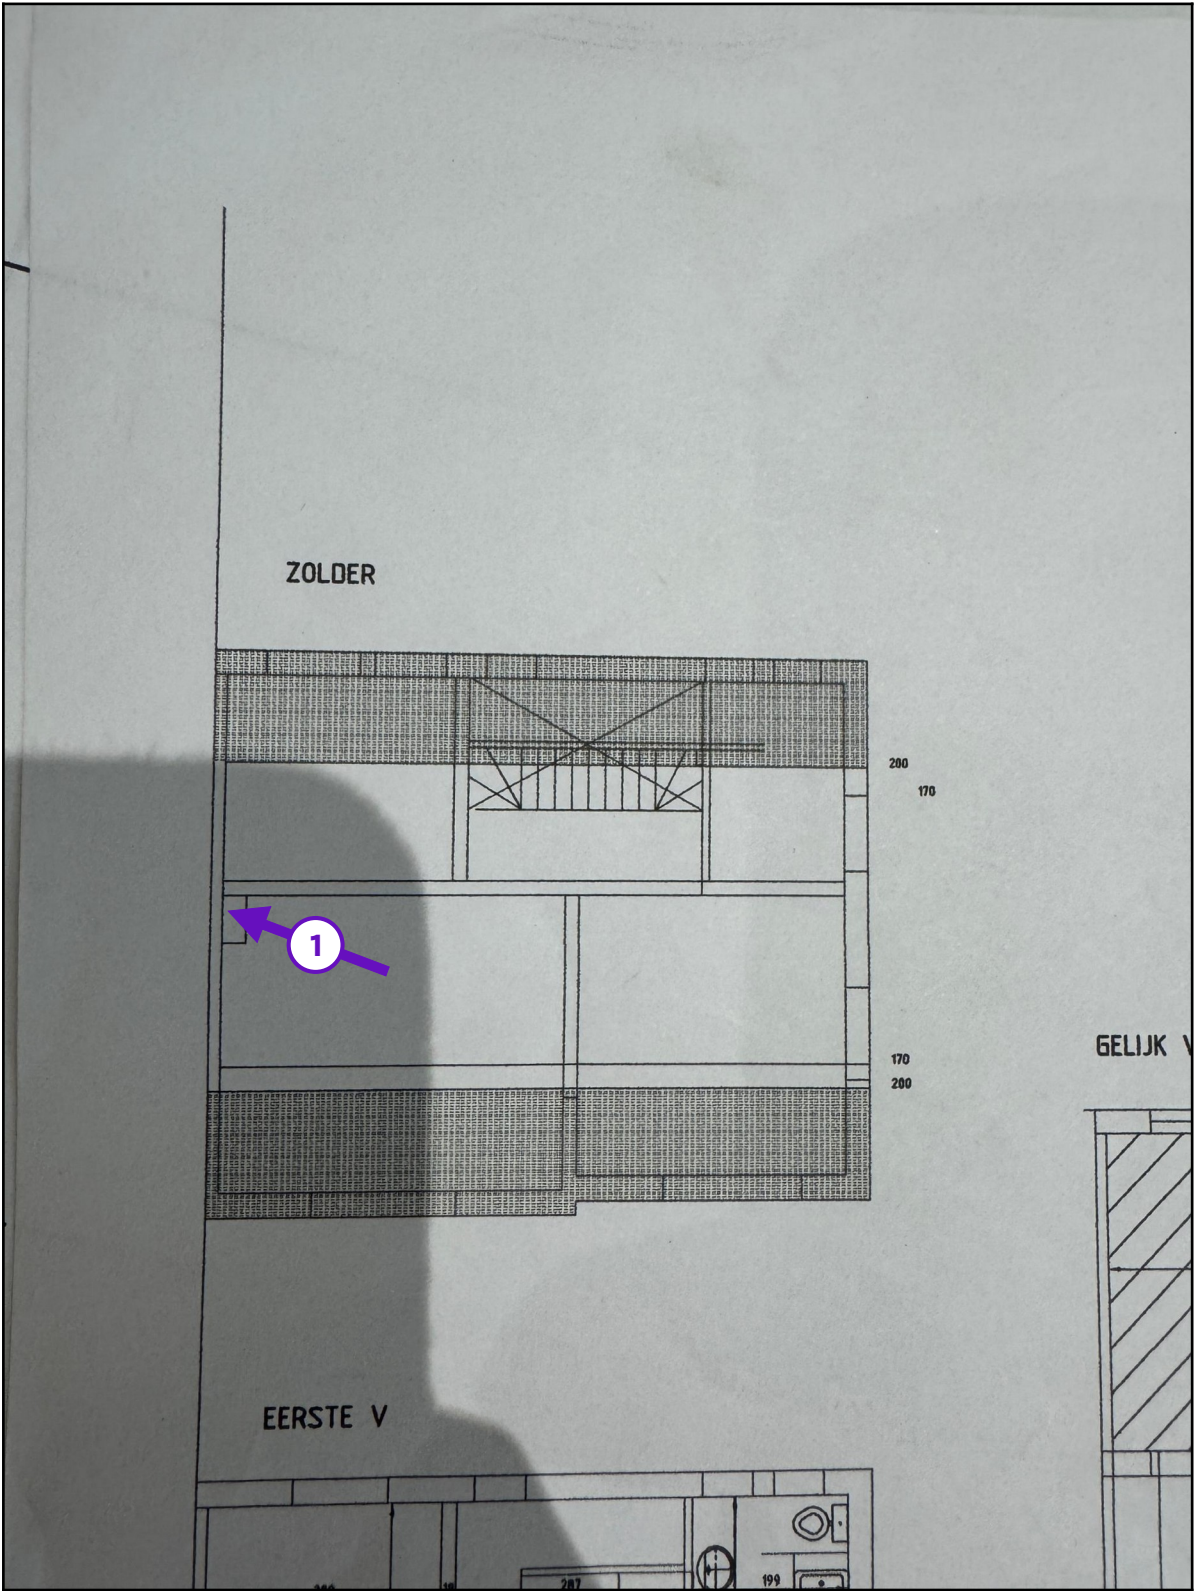
# Plan 2.3: Plan zolder

| 1. Buizen in de schouw(en) | Beperking | - |

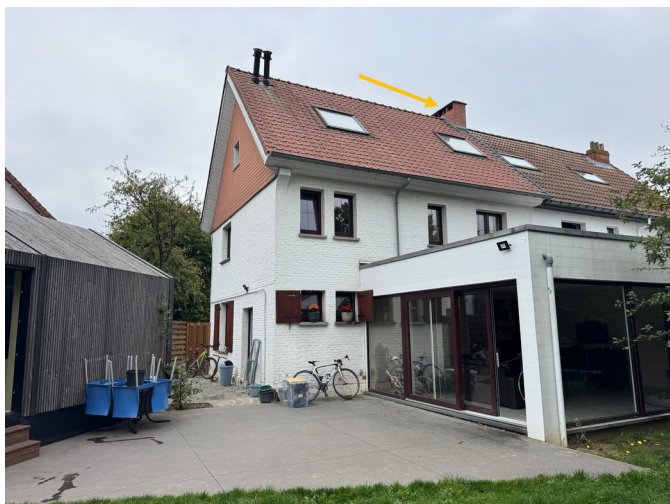
Situeringsfoto

**Reden:** Het te onderzoeken materiaal situeert zich hoger dan 3,50 m te rekenen vanaf een veilige ondergrond

**Uitleg van de asbestdeskundige:** Door de hoogte kon niet nagegaan worden of er zich binnenin de schouwen asbesthoudende buizen bevinden.

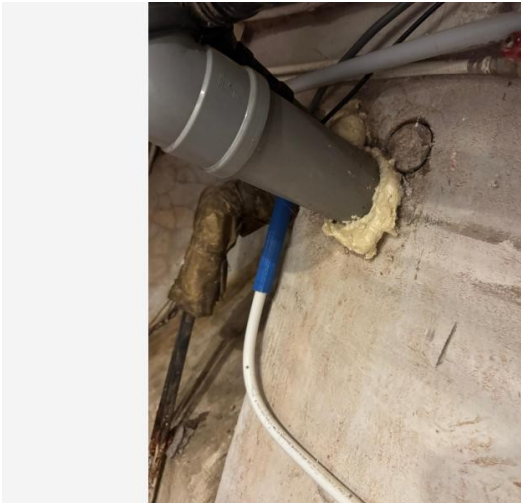
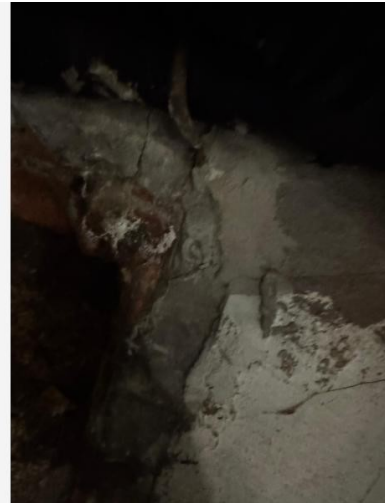
## Fiche 2: Cementering kelder

Geen asbest

| # | Type | Referentie | Resultaat |
|---|---|---|---|
| 2.1 | Mengmonster | 9443 | Geen asbest |

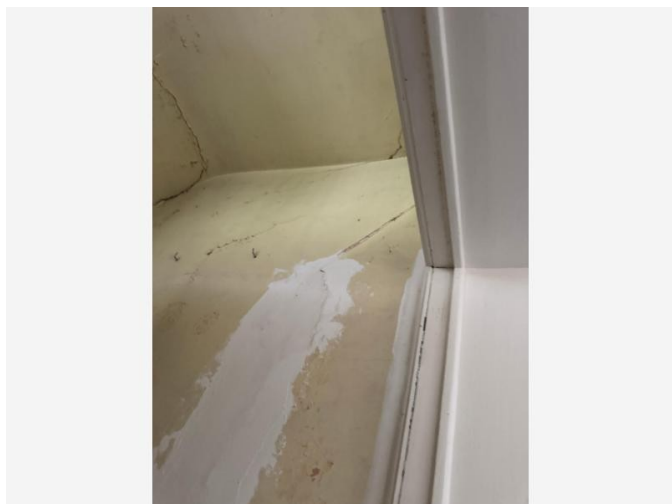
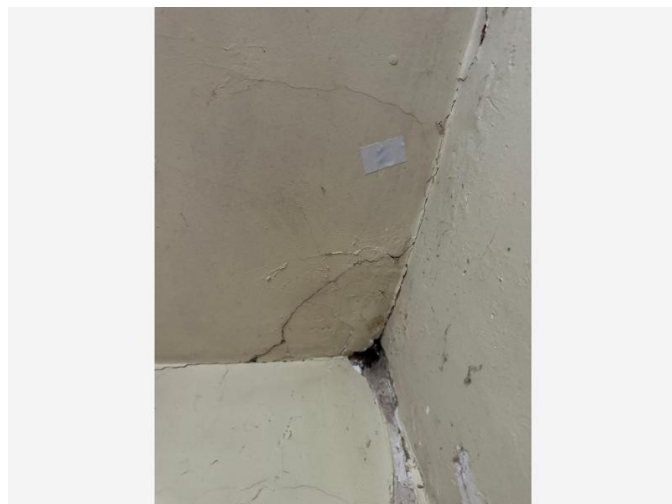
## Fiche 3: Pleisterwerk Plafonds

Geen asbest

| # | Type | Referentie | Resultaat |
|---|---|---|---|
| 3.1 | Mengmonster | 9441 | Geen asbest |

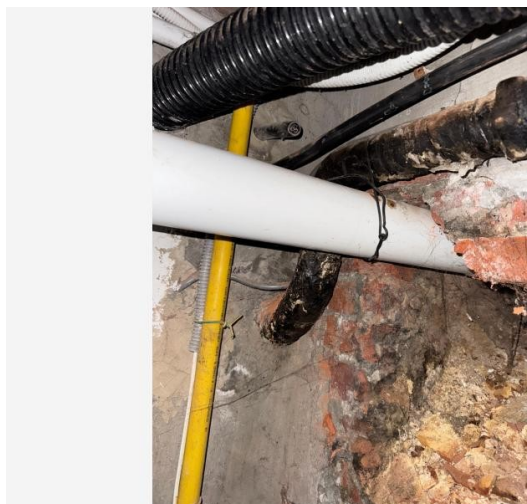
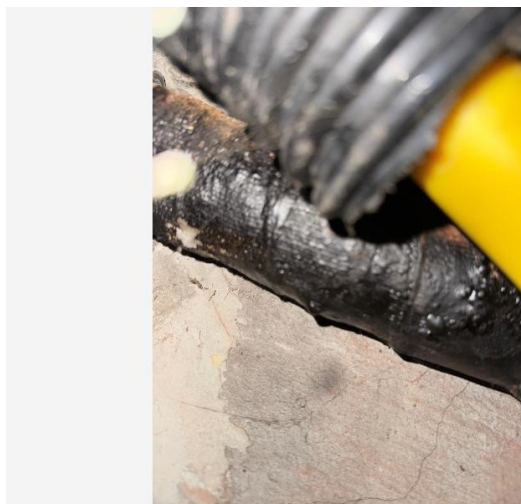
## Fiche 4: Teerlaag kelder

Geen asbest

| # | Type | Referentie | Resultaat |
|---|---|---|---|
| 4.1 | Puntmonster | 9444 | Geen asbest |

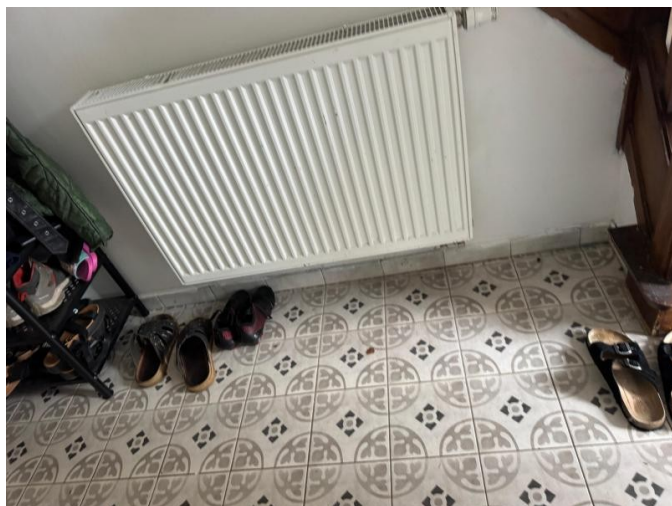
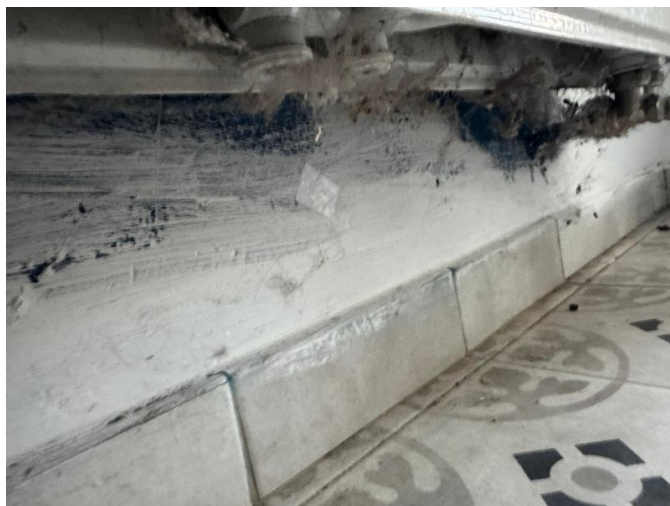
## Fiche 5: Pleisterwerk Muren

Geen asbest

| # | Type | Referentie | Resultaat |
|---|---|---|---|
| 5.1 | Mengmonster | 9442 | Geen asbest |

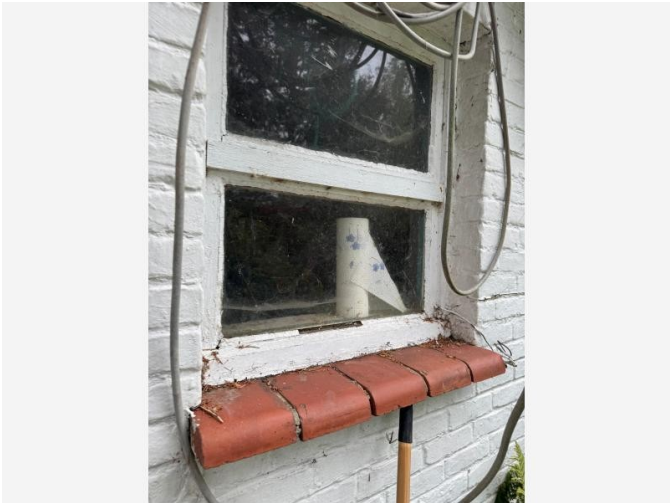
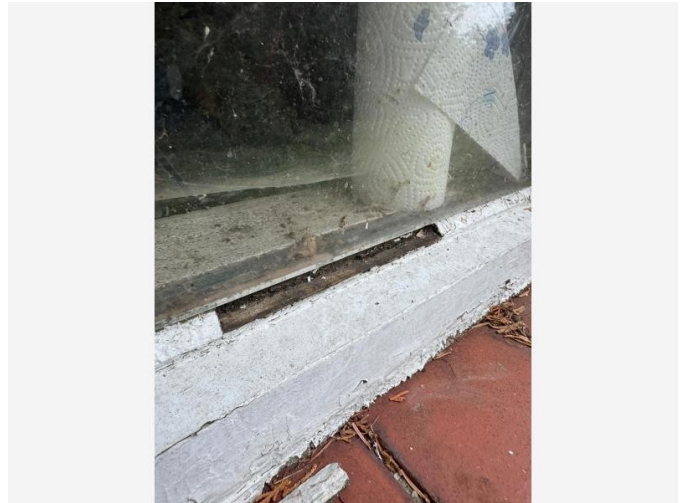
## Fiche 6: Stopverf ramen tuinhuis

Geen asbest

| # | Type | Referentie | Resultaat |
|---|---|---|---|
| 6.1 | Puntmonster | 9445 | Geen asbest |
