# Asbestinventarisatetest

Steenweg op Turnhout 138, 2360 Oud-Turnhout

Attestnummer : 20251020-000231.000

**Asbestveilig** (maar niet asbestvrij)

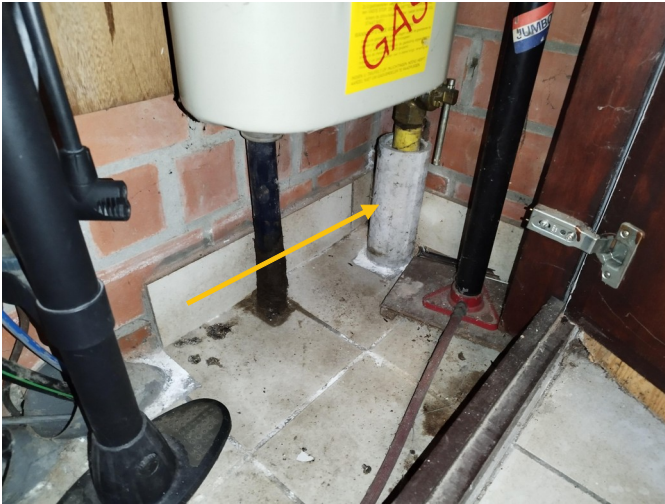
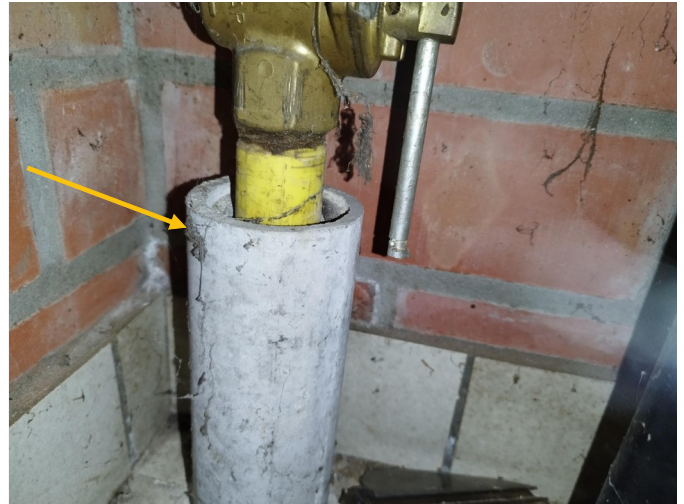
Het asbestmateriaal valt onder de mijlpaal van 2040.

Zorgvuldig beheren

| Eindbeoordeling materiaalrisico | Laag materiaalrisico en/of verlaagde kans op vezelvrijgave |

| Asbestsoort (vezeltype) | Crocidoliet aanwezig |
| Toestand van het materiaal | Onbeschadigd, niet verweerd |

| Beschrijving | koker hobbyruimte (doorvoer gasleiding) |

- Zorg voor een veilig beheer. Vermijd het beschadigen van het asbestmateriaal. Controleer de toestand jaarlijks op wijzigingen.
- Voer bijkomende staalname(s) uit.

- Eenvoudige handelingen: mag via doe-het-zelf of door werknemer(s) met opleidingsattest eenvoudige handelingen  
De buis/koker kan voorzichtig losgebeiteld worden , extra bevochtigen om stof te voorkomen  
Standaard dragen van de nodige wegwerp beschermingsmiddelen FFP 3 masker , handschoenen en tyvec CAT III type 5-6 , afwasbaar schoeisel  
Bij de gemeente/containerpark afsluitzakken halen om dubbel in te pakken , sluit luchtdicht af en breng naar het plaatselijk containerpark als hechtgebonden asbestafval.  
Voor hechtgebonden toepassingen: Bij verwijdering door doe-het-zelf moet men dit afval dubbel en luchtdicht verpakt aandielen bij het gemeentelijk recyclagepark. Men raadpleegt best op voorhand de voorwaarden van het recyclagepark.

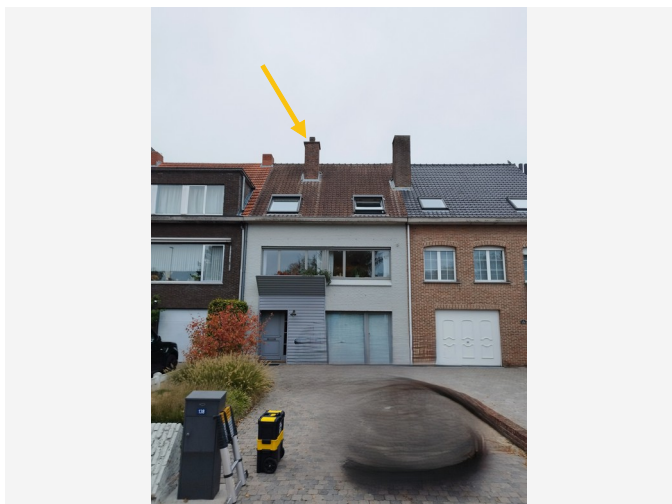
Situeringsfoto

**Reden:** Het te onderzoeken materiaal situeert zich hoger dan 3,50 m te rekenen vanaf een veilige ondergrond

**Uitleg van de asbestdeskundige:** Bij werken (dak of reiniging schouw) kan een stelling geplaatst worden, het is niet duidelijk of er asbestverdachte materialen aanwezig zijn in de schouw.

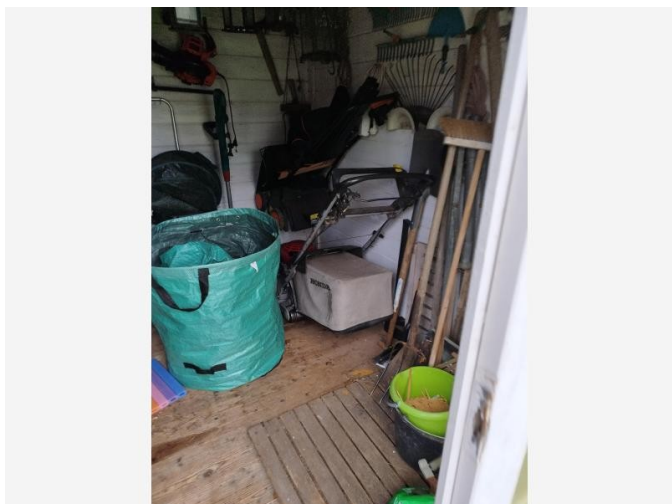
In het tuinhuis zijn geen asbestverdachte/houdende materialen/toepassingen vastgesteld.

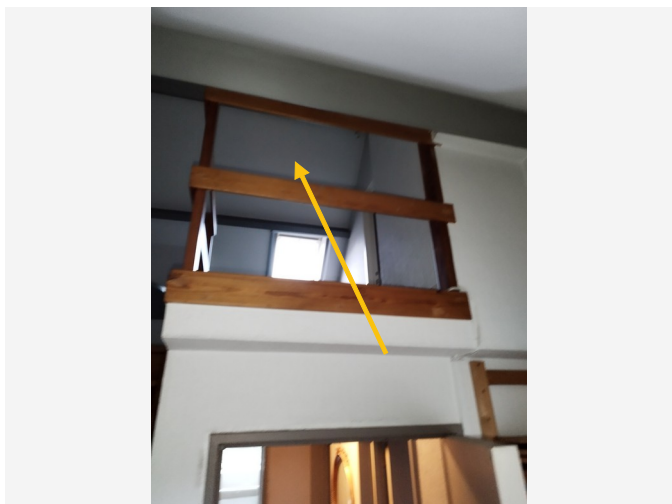
Het plafond in de zolderkamer bestaat uit gipsplaten. Zonder destructieve handeling is het niet mogelijk om na te gaan of er asbesthoudende materialen aanwezig zijn achter de plafond afwerking. Als bij sloop of renovatie blijkt dat er achter deze plafonds nog pleisterwerk of asbest verdachte toepassingen aanwezig zijn, moet dit bemonsterd worden.

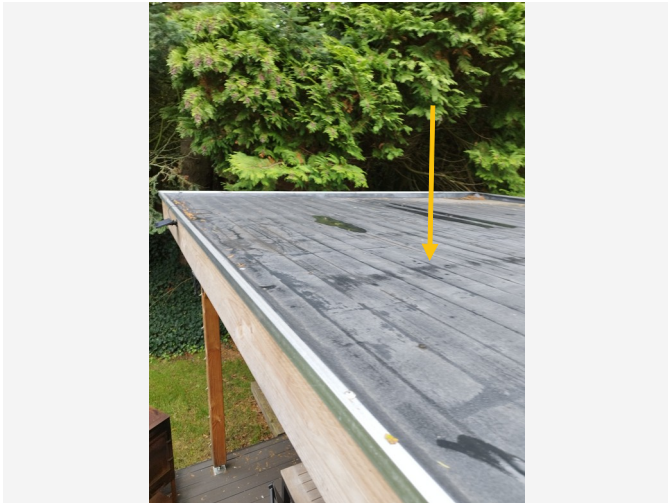
De dakbedekking van de pergola in de tuin bestaat uit EPDM (niet verdacht).

Het is niet duidelijk of er asbestverdachte onderlagen aanwezig . Het is aangewezen om extra controle uit te voeren tot op de drager bij eventuele renovatiewerken.

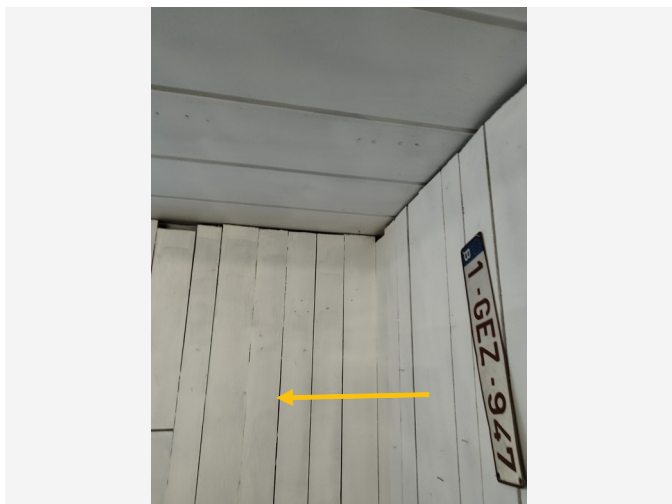
In een deel van de woonst zijn debinnenwanden afgewerkt met valse wanden (hout en gipsplaten). Het is niet duidelijk of er pleisterwerk of asbest toepassingen aanwezig zijn achter/op deze valse wanden, het is aangewezen om bijkomend onderzoek uit te voeren bij werken.

Zonder destructieve handeling is het niet mogelijk om na te gaan of er asbesthoudende materialen aanwezig zijn achter de wand afwerking. Als bij sloop of renovatie blijkt dat er achter deze wanden nog pleisterwerk of asbest verdachte toepassingen aanwezig zijn, moet dit bemonsterd worden.

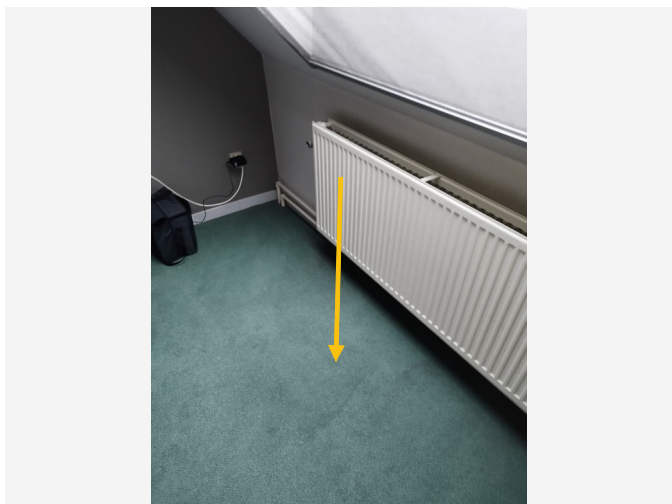
In het verleden werd asbesthoudende lijm gebruikt voor het vastlijmen van tapijt.

Er was geen zichtbare schade om dit vast te stellen zonder destructief onderzoek.

Bij renovatie extra controle uitvoeren.

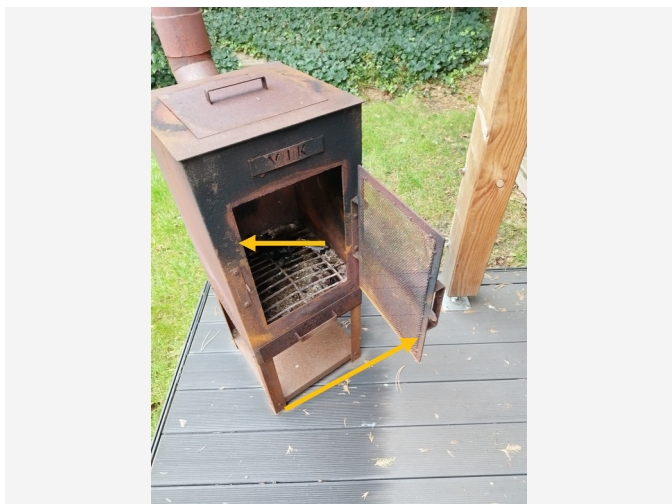
Er geen (asbestverdacht/houdend) kachelkoord vastgesteld aan de kachel onder de pergola in de tuin.

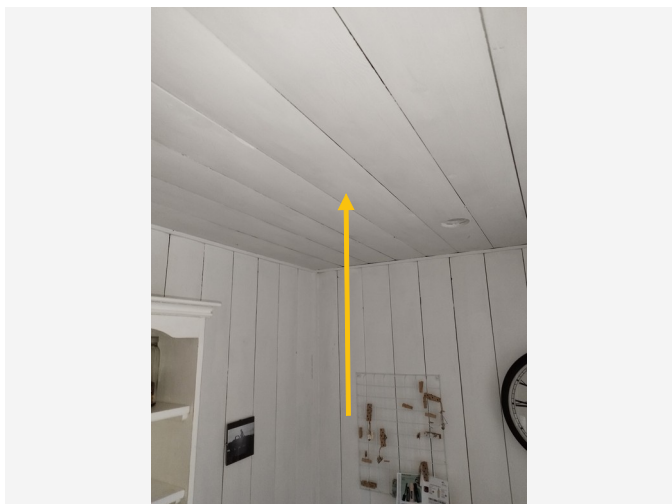
Het plafond bestaat uit houten planken, zonder destructieve handeling is het niet mogelijk om na te gaan of er asbesthoudende materialen aanwezig zijn achter de plafond afwerking. Als bij sloop of renovatie blijkt dat er achter deze plafonds nog pleisterwerk of asbest verdachte toepassingen aanwezig zijn, moet dit bemonsterd worden.

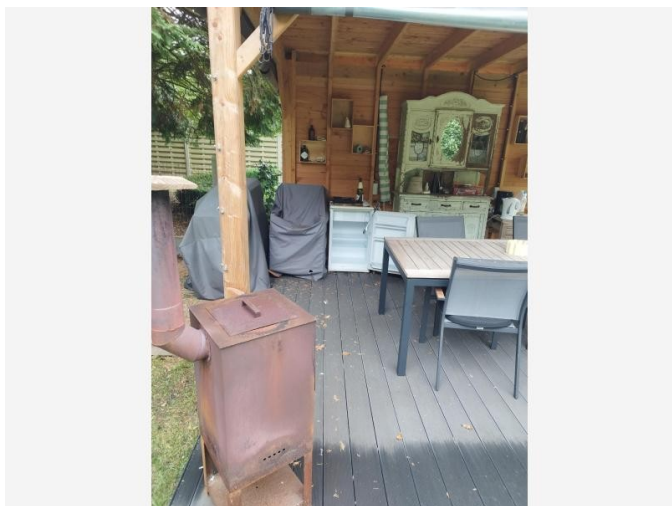
Onder de pergola in de tuin zijn geen asbestverdachte/houdende materialen/toepassingen vastgesteld.

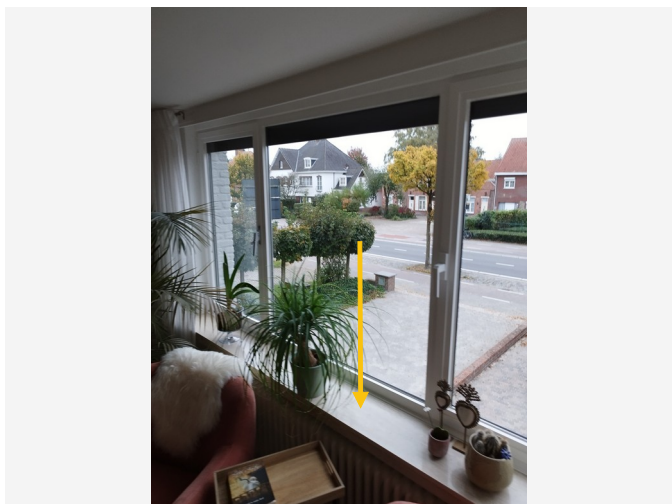
De raamtabletten in de hele woonst bestaan uit natuursteen (niet verdacht).  
Er zijn enkel raamtabletten vastgesteld in de keuken en in de zithoek vooraan.

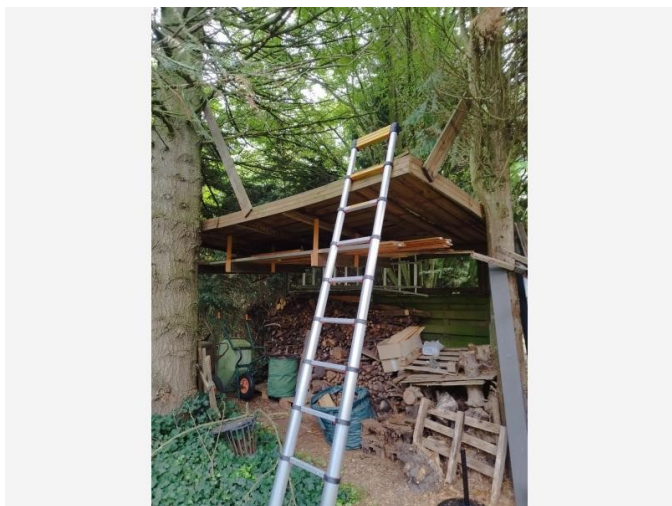
Aan en onder de overdekte houtopslag in de tuin zijn geen asbestverdachte/houdende materialen/toepassingen vastgesteld.

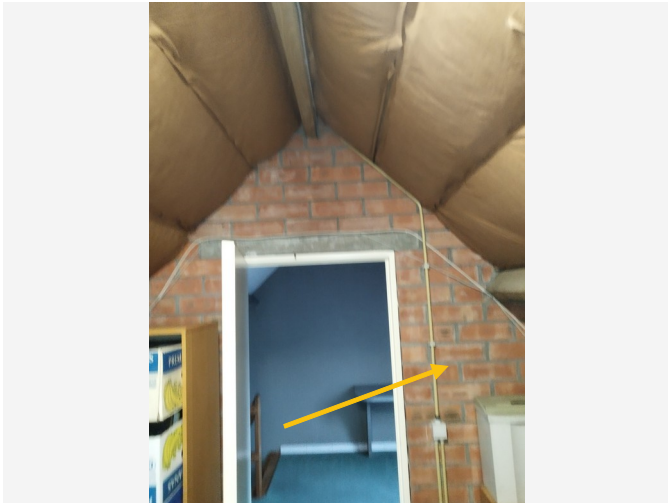
De binnenwanden op de zolder bestaan uit metselwzerk en zijn niet bepleisterd (niet verdacht).

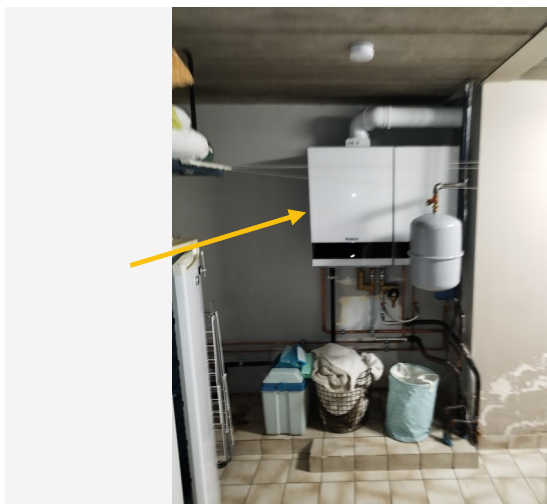
De CV ketel van het merk buderus is geplaatst in het jaar 2022 door de firma THERMOLUX BV. (niet verdacht). Zie bewijsdocumenten.

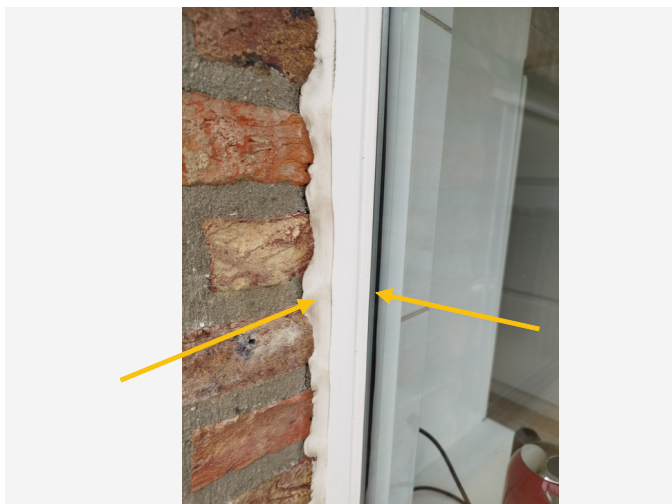
De gebruikte siliconen kit is niet asbestverdacht.

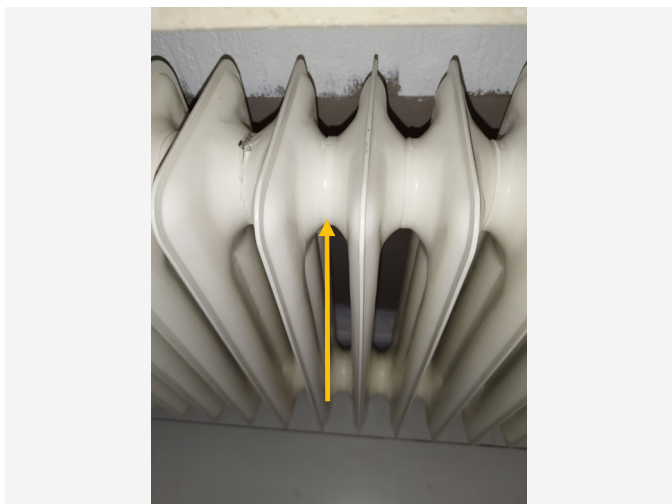
Mogelijks bevinden er zich in de radiatoren asbesthoudende pakkingen. Een monsternamen om dit uit te sluiten wordt verhinderd om destructieve handelingen aan een installatie in gebruik te vermijden.

Er kunnen inwendige asbesthoudende dichtingen aanwezig zijn tussen de lamellen of aan de doppen van de gietijzeren radiatoren.

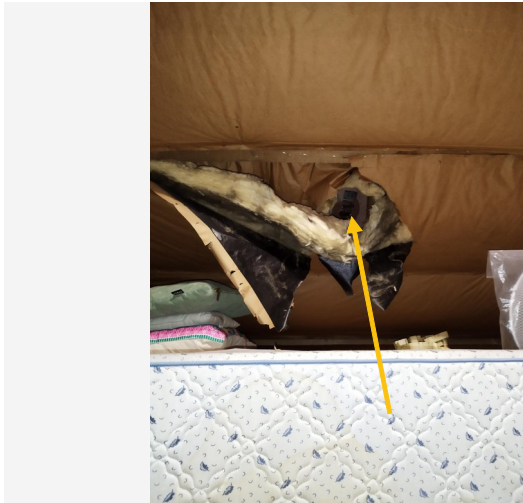
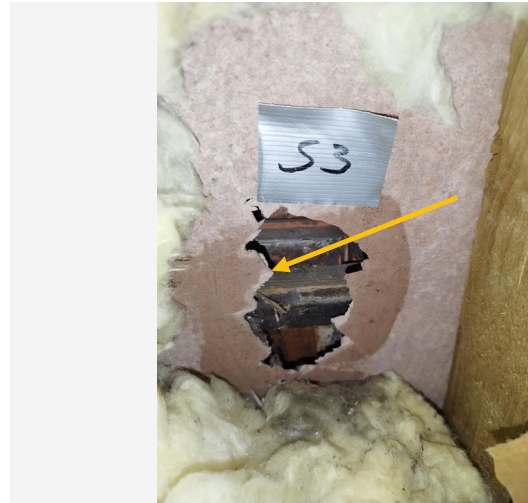
## Fiche 18: onderdak woonst

Geen asbest

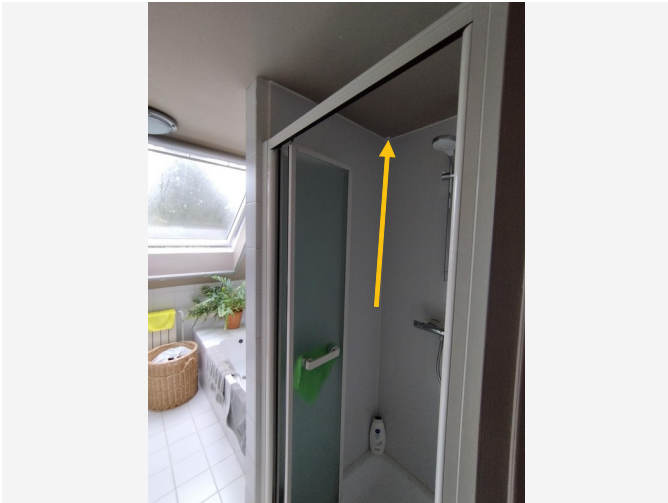
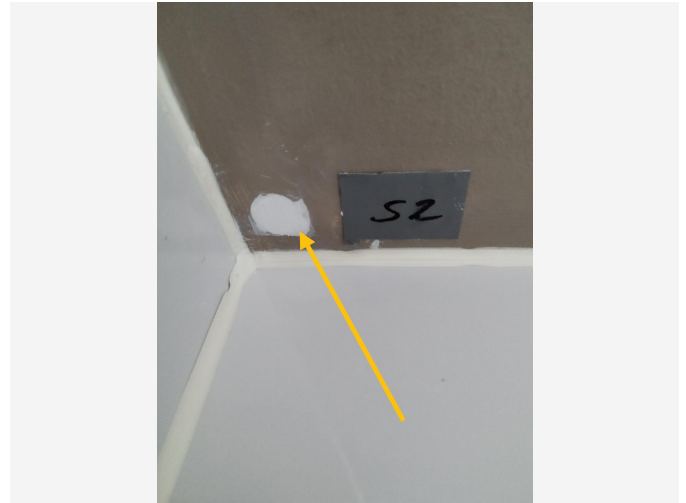
## Fiche 19: Plafondpleister

Geen asbest

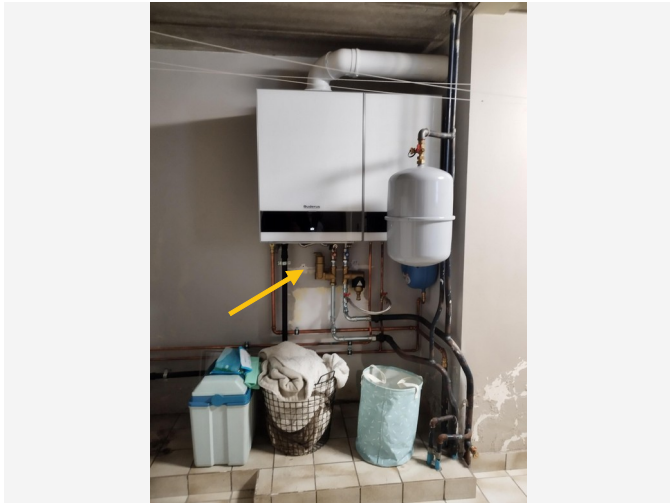
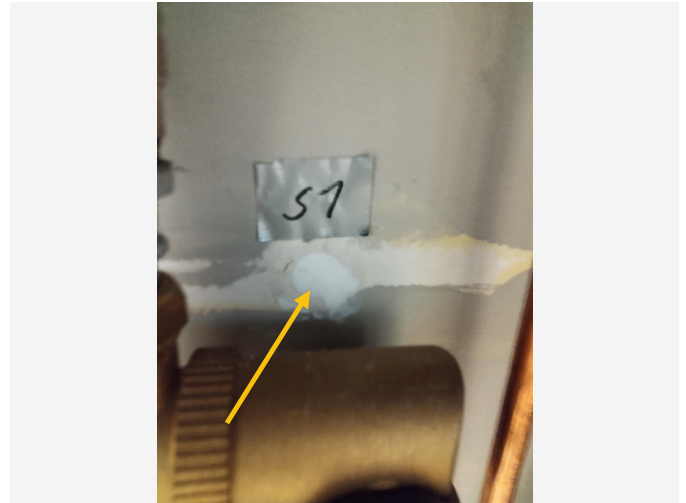
## Fiche 21: Muurpleister

Geen asbest

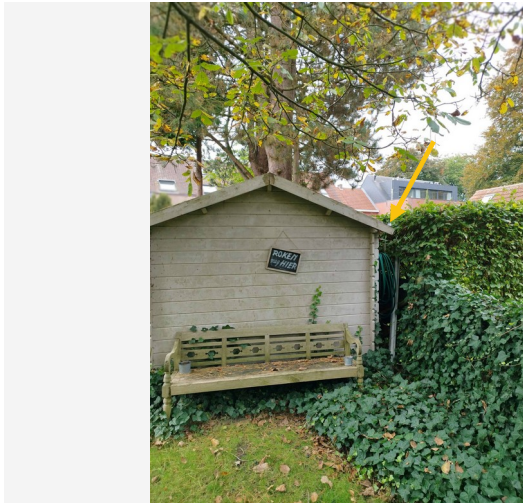
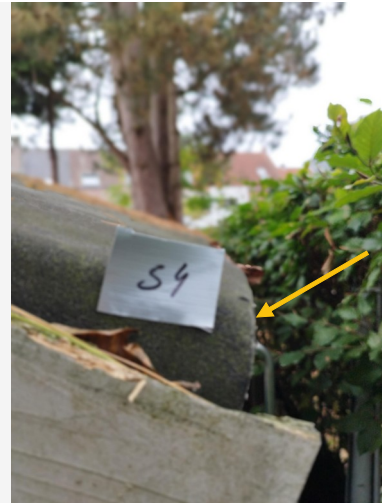
## Fiche 22: roofing schuin dak tuinhuis

Geen asbest
