# Asbestinventarisatetest

Steenweg op Ravels 5, 2360 Oud-Turnhout

Attestnummer : 20251012-000172.000

**Niet-asbestveilig**

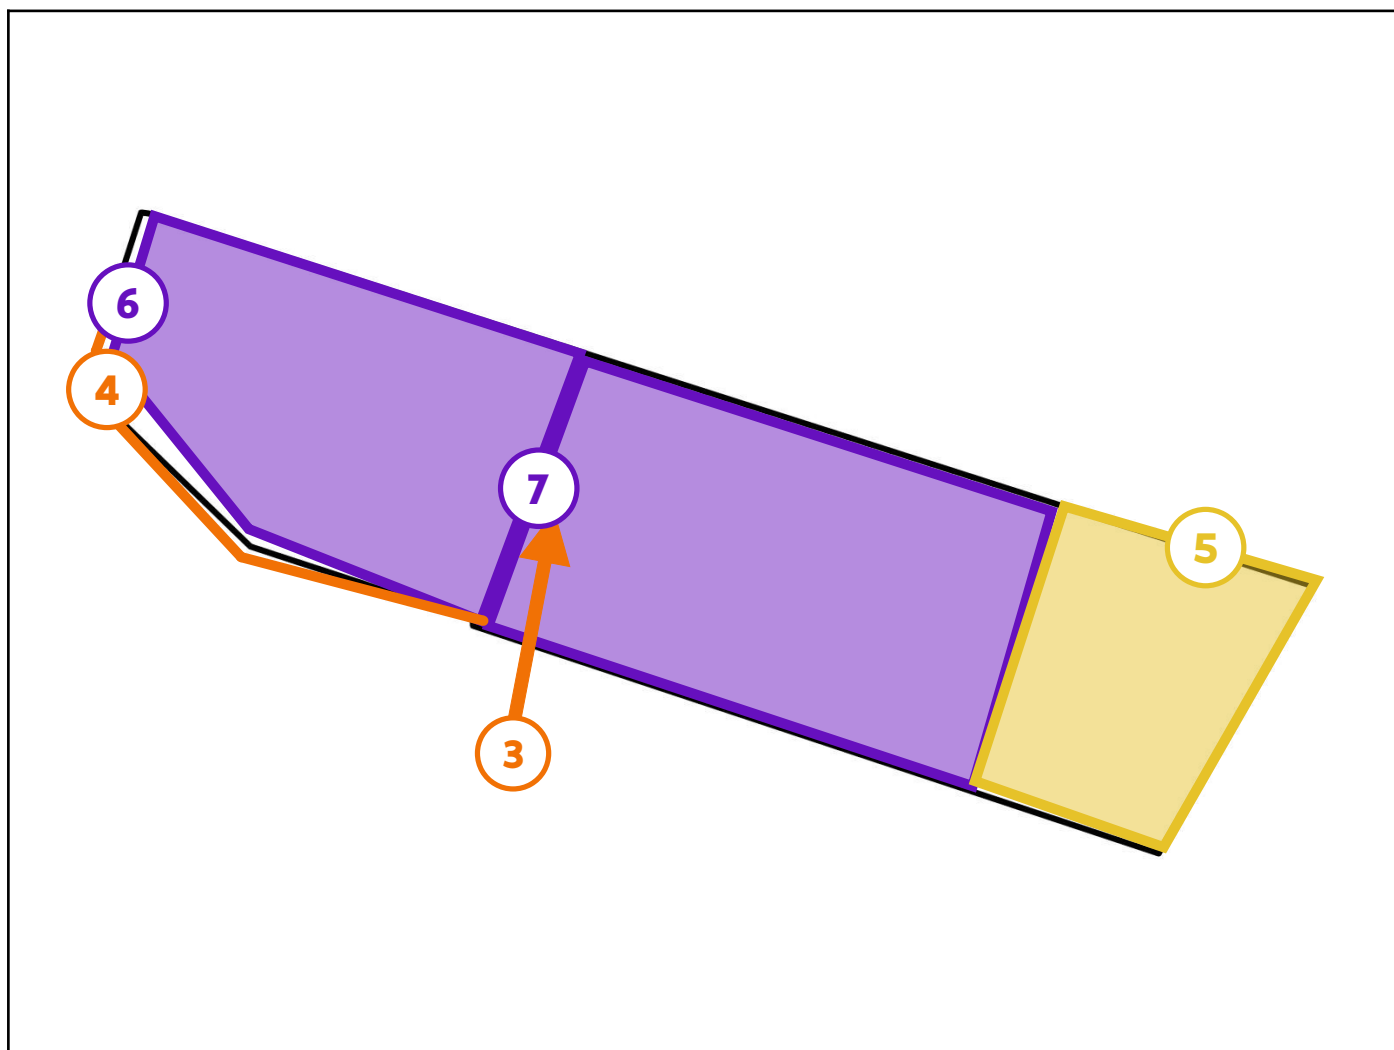
## Plan 1.1: Woning: leien / schouw / onderdaken / roofing

| Beschrijving | Type | Actie |
|---|---|---|
| 3. Schouwbus (visueel vastgesteld) | Asbestmateriaal | Verwijderen |
| 4. Dak/gevellei (visueel vastgesteld) | Asbestmateriaal | Verwijderen |
| 5. Roofing (zonder staalname: kans lekkage) | Asbestmateriaal | Zorgvuldig beheren |

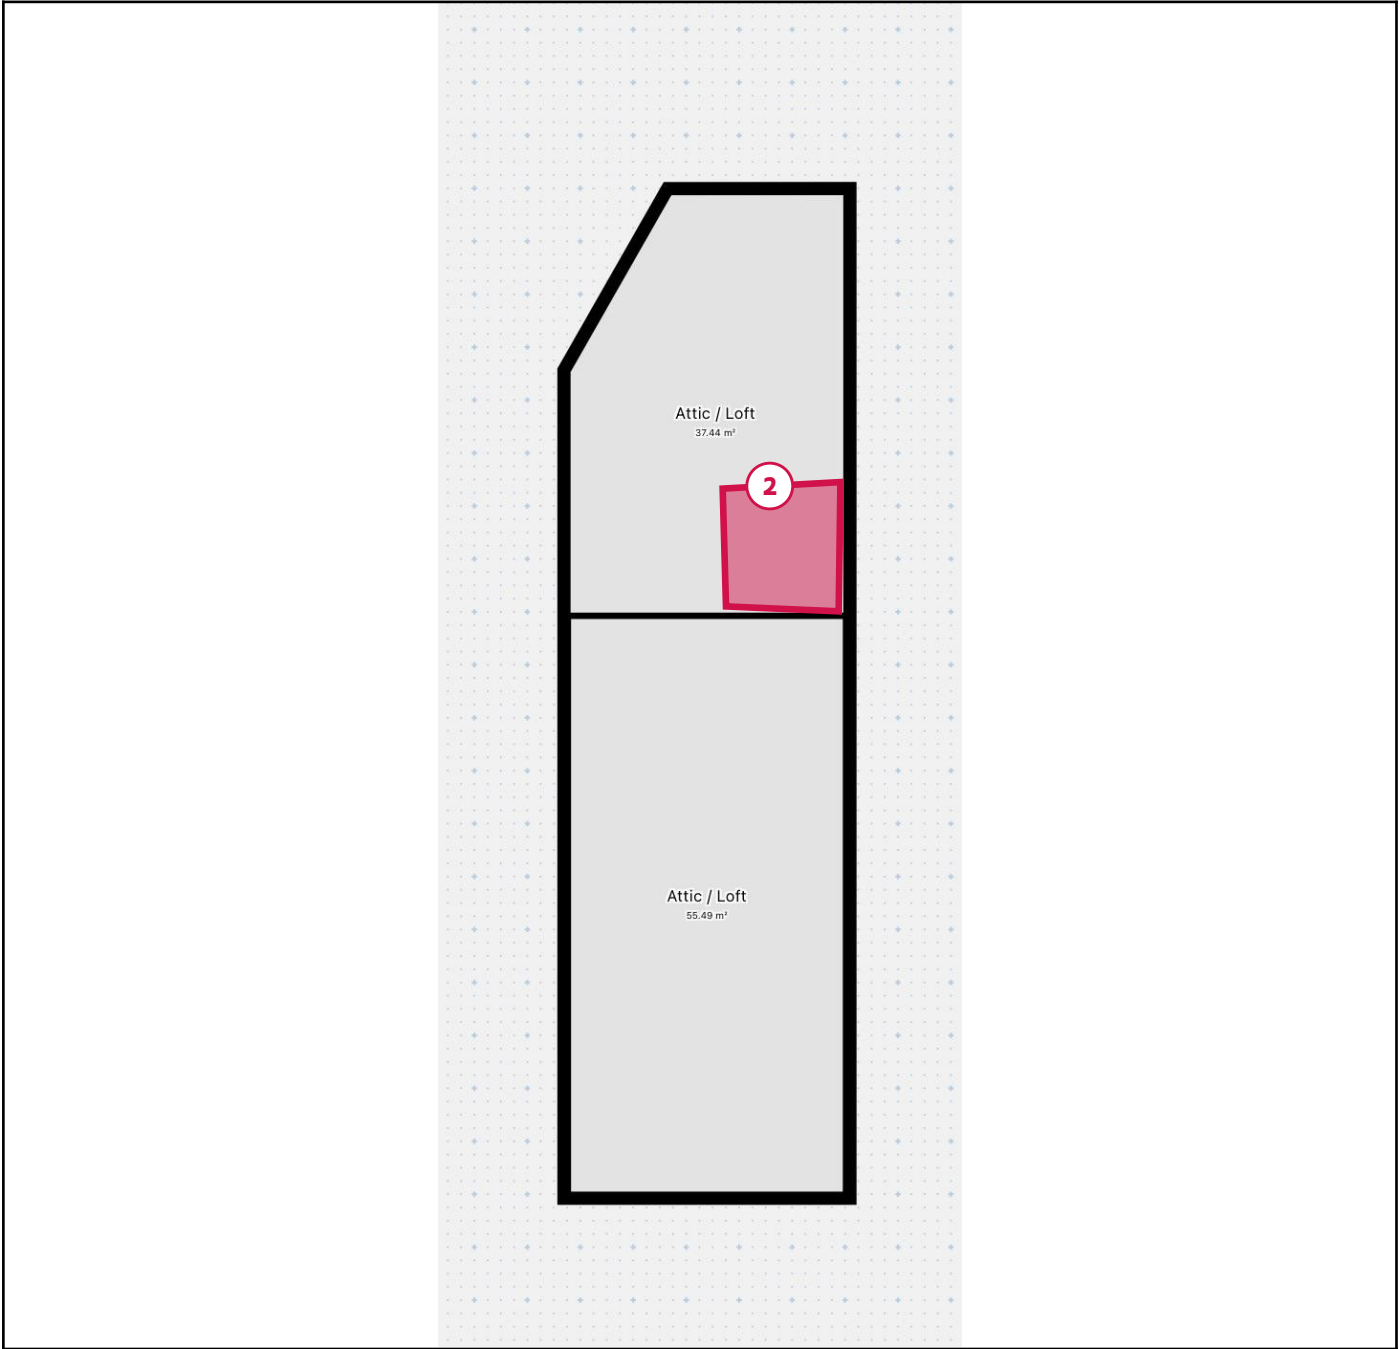
# Plan 1.2: Zolder: golfplaten

| Beschrijving | Type | Actie |
|---|---|---|
| 2. Golfplaten visueel vastgesteld (zonder staal) | Asbestmateriaal | Dringend verwijderen |

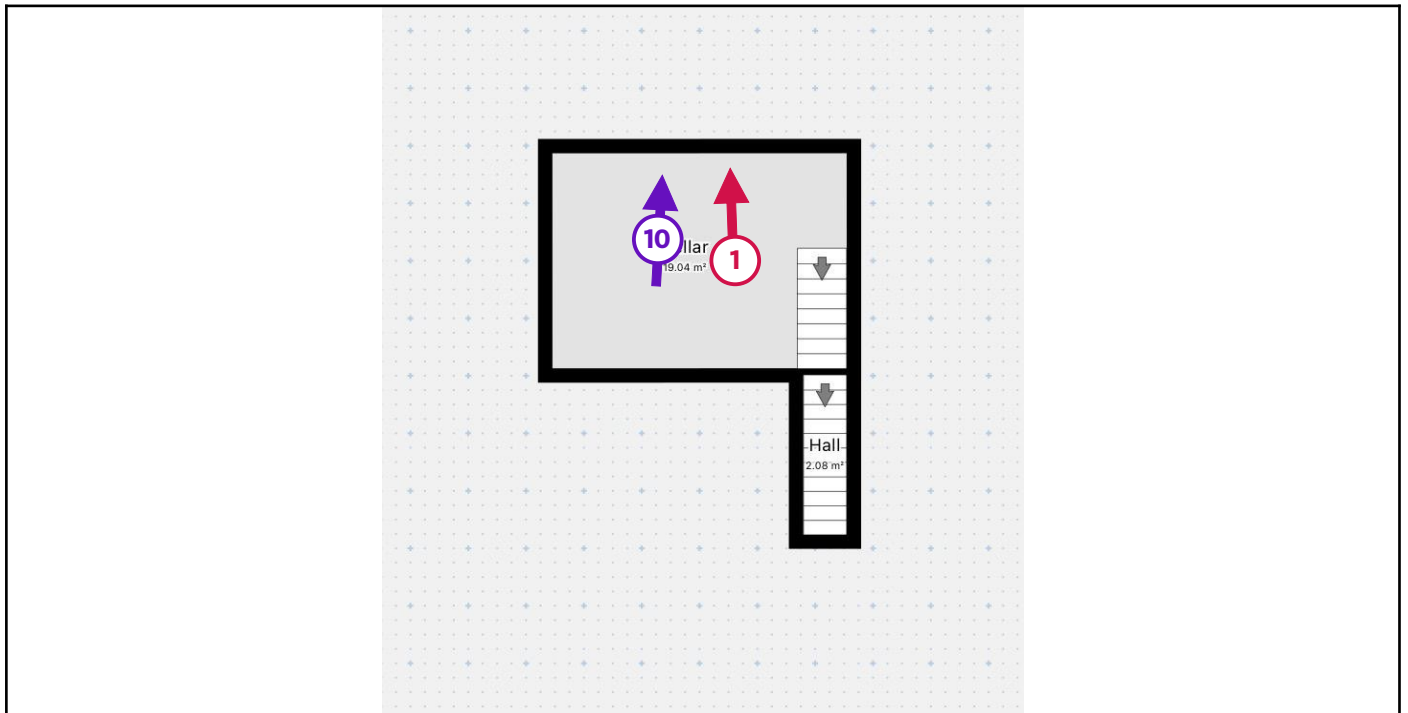
## Plan 1.10: Kelder: roetluikjes / HVAC

| Beschrijving | Type | Actie |
|---|---|---|
| 1. Roetluik met houder (visueel) | Asbestmateriaal | Dringend verwijderen |
| 10. CV Ketel | Advies | - |

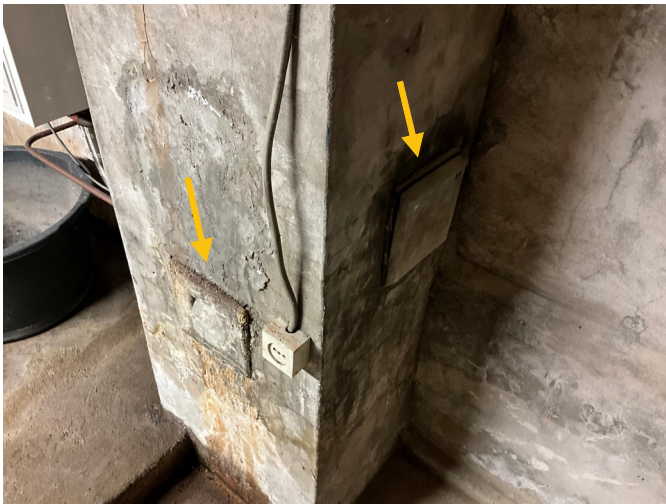
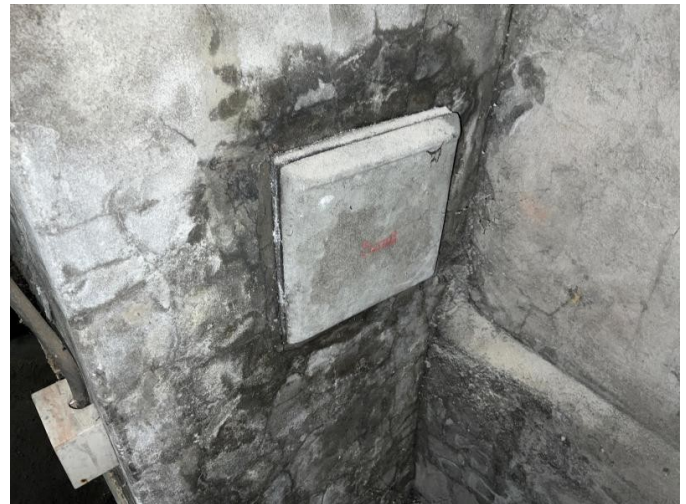
| Eindbeoordeling materiaalrisico | Hoog materiaalrisico en/of hoge kans op vezelvrijgave |

| Asbestsoort (vezeltype) | Crocidoliet aanwezig |
| Toestand van het materiaal | Matig beschadigd, matig verweerd |

| Beschrijving | Roetluik met houder (visueel) |
| Asbestmateriaal | Brandwerende afsluiting (prefab geheel) - Luik |

**Dringend verwijderen**

- Verwijder dit asbestmateriaal zo snel mogelijk. Volg de toestand goed op.
- Voer bijkomende staalname(s) uit.

- Eenvoudige handelingen: mag via doe-het-zelf of door werknemer(s) met opleidingsattest eenvoudige handelingen  
Het roetluikje kan voorzichtig uitgeschoven of losgebeiteld worden , extra bevochtigen om stof te voorkomen

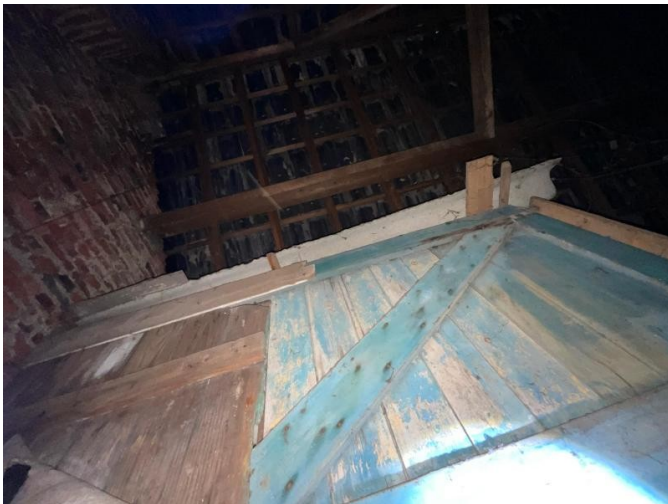
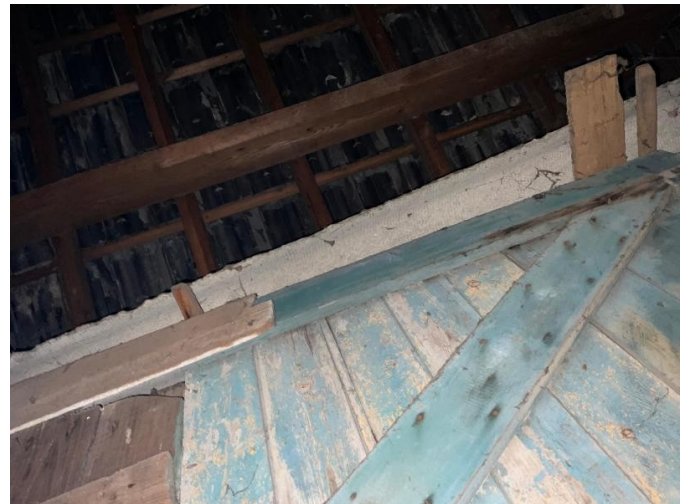
| Eindbeoordeling materiaalrisico | Hoog materiaalrisico en/of hoge kans op vezelvrijgave |
| Opmerking | mosgroei is matig beschadigd |

| Asbestsoort (vezeltype) | Crocidoliet aanwezig |
| Toestand van het materiaal | Matig beschadigd, matig verweerd |

| Beschrijving | Golfplaten visueel vastgesteld (zonder staal) |
| Opmerking | De golfplaten zijn visueel vastgesteld. Het is aangewezen om bijkomend onderzoek uit te voeren bij renovatiewerken. De vermelde oppervlaktes, diktes en volumes betreffen een beredeneerde schatting. Er worden geen rechten verleend aan deze oppervlaktes/diktes/volumes. |

**Dringend verwijderen**

- Verwijder dit asbestmateriaal zo snel mogelijk. Volg de toestand goed op.
- Hemelwater dat afspoelt van asbestcement daken of gevels kan asbestdeeltjes bevatten. Gebruik het enkel voor gesloten circuits (bv. spoelen toiletten). Reinig na het vervangen van het dak of de gevel de dakgoten en regenwaterput of -ton om asbesthoudend sediment of slib te verwijderen
- Voer bijkomende staalname(s) uit.

- Eenvoudige handelingen: mag via doe-het-zelf of door werknemer(s) met opleidingsattest eenvoudige handelingen  
EH via doe-het zelf Standaard dragen van de nodige wegwerp beschermingsmiddelen FFP 3 masker , handschoenen en tyvec CAT III type 5-6 , afwasbaar schoeisel Indien mogelijk de ondervloer afdekken , golfplaten voorzichtig verwijderen, extra fixeren, niet breken , niet gooien, onmiddellijk dubbel verpakken , luchtdicht afsluiten of voorzichtig in container met asbest bag plaatsen. Voldoende benevelen/bevochtigen tijdens de duur van de werken. Indien golfplaten in slechte staat zijn en kans bestaat op breken : Eenvoudige handeling opgeleid personeel , alle werknemer(s) moeten wel beschikken over een opleidingsattest eenvoudige handelingen 8u Voor hechtgebonden toepassingen: Bij verwijdering door doe-het-zelf moet men

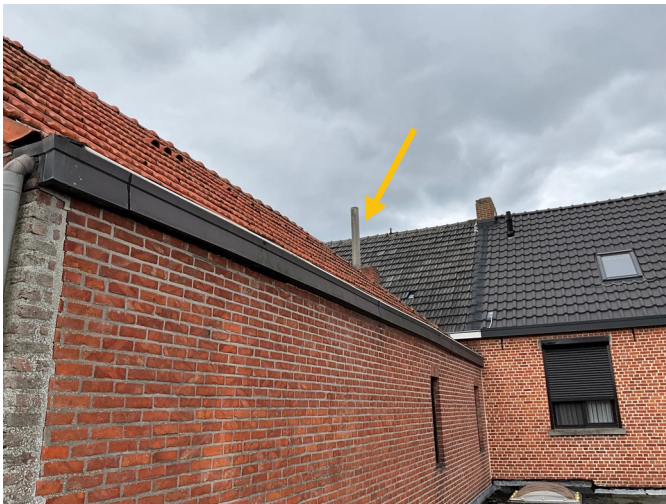
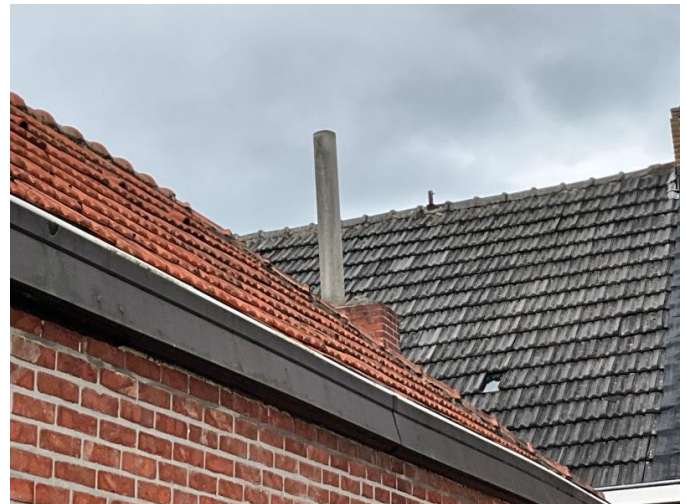
| Eindbeoordeling materiaalrisico | Verhoogd materiaalrisico en/of verhoogde kans op vezelvrijgave |

| Asbestsoort (vezeltype) | Crocidoliet aanwezig |
| Toestand van het materiaal | Licht beschadigd, licht verweerd. Intact calciumsilicaatmateriaal of categorie III 'gebondenheid' |

| Beschrijving | Schouwbus (visueel vastgesteld) |
| Opmerking | <p>Op het dak is een schouwbus aanwezig.</p> <p>De vermelde oppervlaktes, diktes en volumes betreffen een beredeneerde schatting. Er worden geen rechten verleend aan deze oppervlaktes/diktes/volumes.</p> |

Verwijderen

- Verwijder dit asbestmateriaal zo snel mogelijk. Volg de toestand goed op.
- Voer bijkomende staalname(s) uit.

- Eenvoudige handelingen: mag via doe-het-zelf of door werknemer(s) met opleidingsattest eenvoudige handelingen  
EH via doe-het zelf De buis kan voorzichtig losgebeiteld worden , extra bevochtigen om stof te voorkomen  
Standaard dragen van de nodige wegwerp beschermingsmiddelen FFP 3 masker , handschoenen en tyvec CAT III type 5-6 , afwasbaar schoeisel Bij de gemeente/containerpark afsluitzakken halen om dubbel in te pakken , sluit luchtdicht af en breng naar het plaatselijk containerpark als hechtgebonden asbestafval. Voor hechtgebonden toepassingen: Bij verwijdering door doe-het-zelf moet men dit afval dubbel en luchtdicht verpakt aandielen bij het gemeentelijk recyclagepark. Men raadpleegt best op voorhand de voorwaarden van het recyclagepark. Zie ook link Zie <https://ovam.vlaanderen.be/wie-mag-wat-verwijderen>  
<https://ovam.vlaanderen.be/voorzorgsmaatregelen-bij-asbestverwijdering>

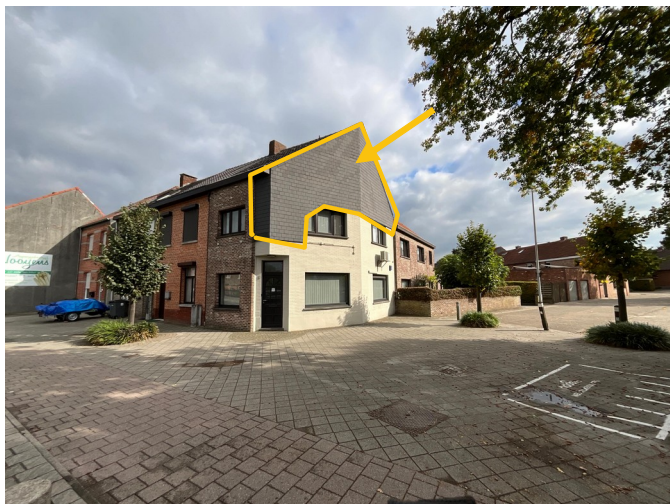
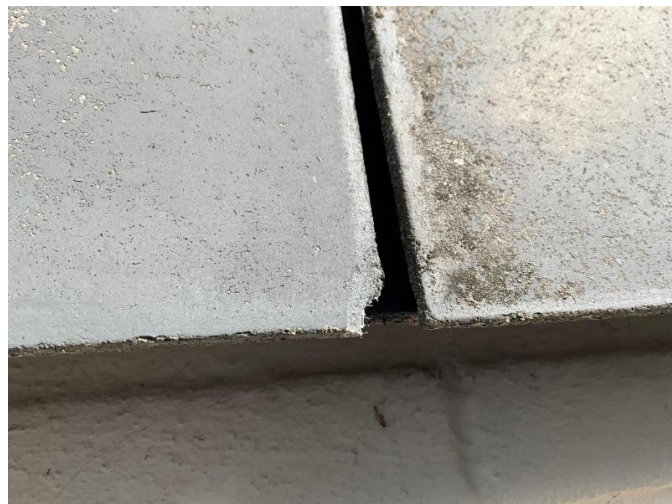
| Opmerking | De leien zijn visueel en volgens expertise als asbestverdacht beschouwd. De vermelde oppervlaktes, diktes en volumes betreffen een beredeneerde schatting. Er worden geen rechten verleend aan deze oppervlaktes/diktes/volumes. |

Verwijderen

Standaard dragen van de nodige wegwerp beschermingsmiddelen FFP 3 masker , handschoenen en tyvec CAT III type 5-6 , afwasbaar schoeisel Indien mogelijk de ondervloer afdekken , leien voorzichtig verwijderen, extra fixeren, niet breken , niet gooien, onmiddellijk verpakken of voorzichtig in container met asbest bag plaatsen. Voldoende benevelen/bevochtigen tijdens de duur van de werken. Gebruik geen storkokers. Voor hechtgebonden toepassingen: Bij verwijdering door doe-het-zelf moet men dit afval dubbel en luchtdicht verpakt aandienen bij het gemeentelijk recyclagepark. Men raadpleegt best op voorhand de voorwaarden

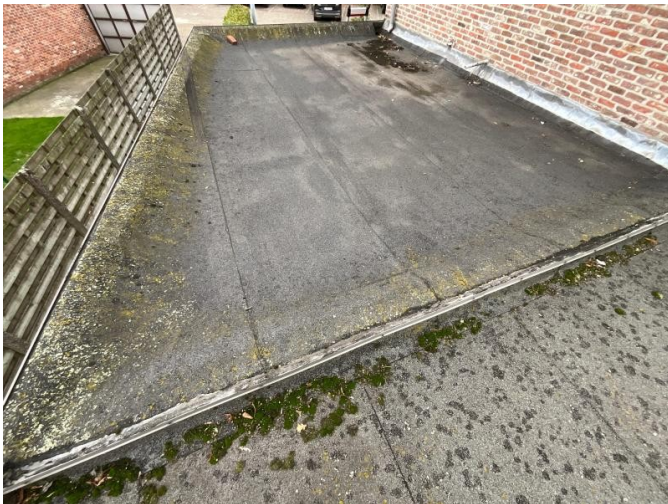
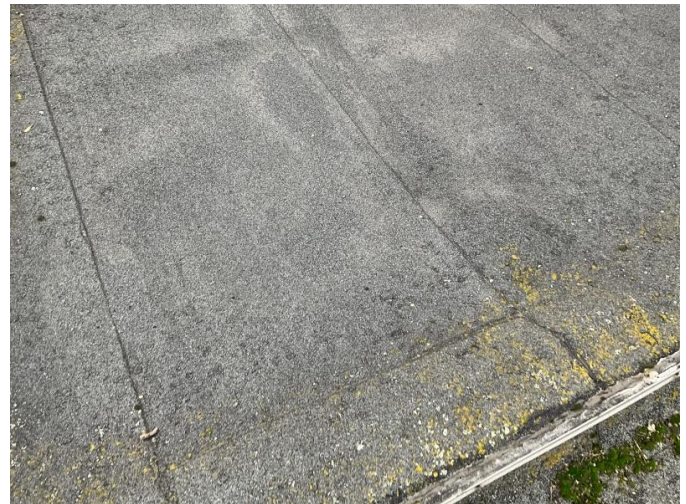
| Beschrijving | Roofing (zonder staalname: kans lekkage) |
| Identificatiemethode | <p>Vaststelling zonder monstername</p> <p>Motivatie: Groot risico op structurele gevolgschade (lekkage, werking installatie,...)</p> |
| Opmerking | <p>Volgens het inspectieprotocol is een monstername van roofing verplicht om dit te identificeren als niet-asbesthoudend. Een monstername is echter niet mogelijk wegens kans op lekkage. De toepassing wordt in de databank als asbestverdacht beschouwd. Mogelijks kunnen er ook asbestverdachte onderlagen aanwezig zijn. Het is aangewezen om extra controle uit te voeren bij eventuele renovatiewerken. De vermelde oppervlaktes, diktes en volumes betreffen een beredeneerde schatting. Er worden geen rechten verleend aan deze oppervlaktes/diktes/volumes.</p> |
