# Asbestinventarisatetest

Korte Nieuwstraat 8, 2960 Brecht

Attestnummer : 20251021-000053.000

Uitgegeven op : 21.10.2025

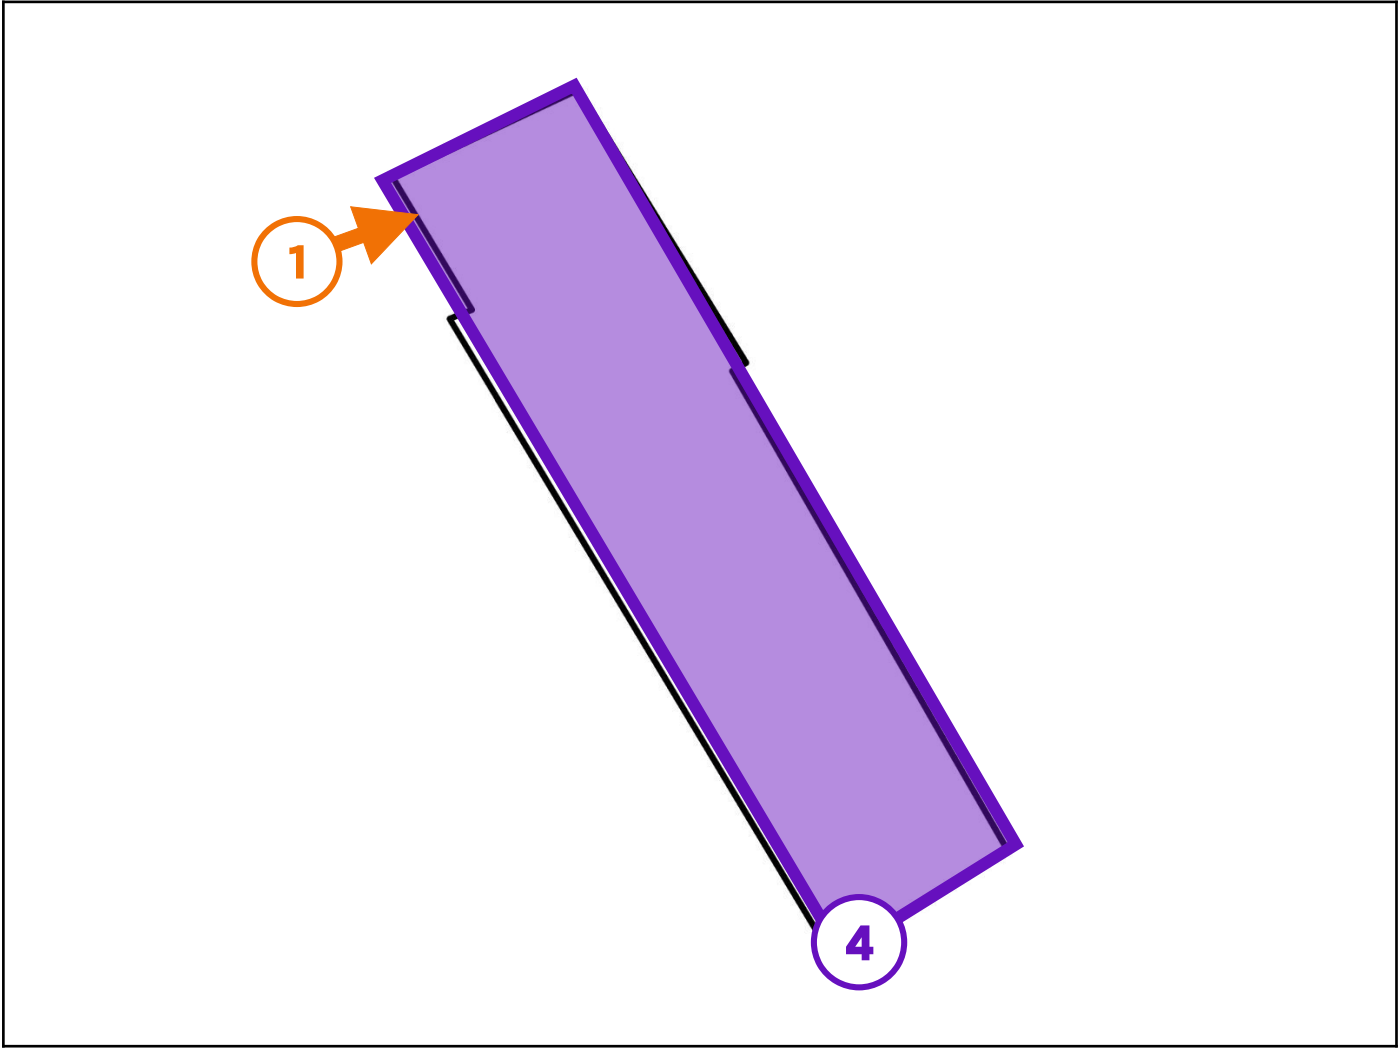
# Plan 1.3: Woning plan dak

| Beschrijving | Type | Actie |
|---|---|---|
| 1. Schouw | Asbestmateriaal | Verwijderen |
| 4. Onderdak schuin dak | Advies | - |

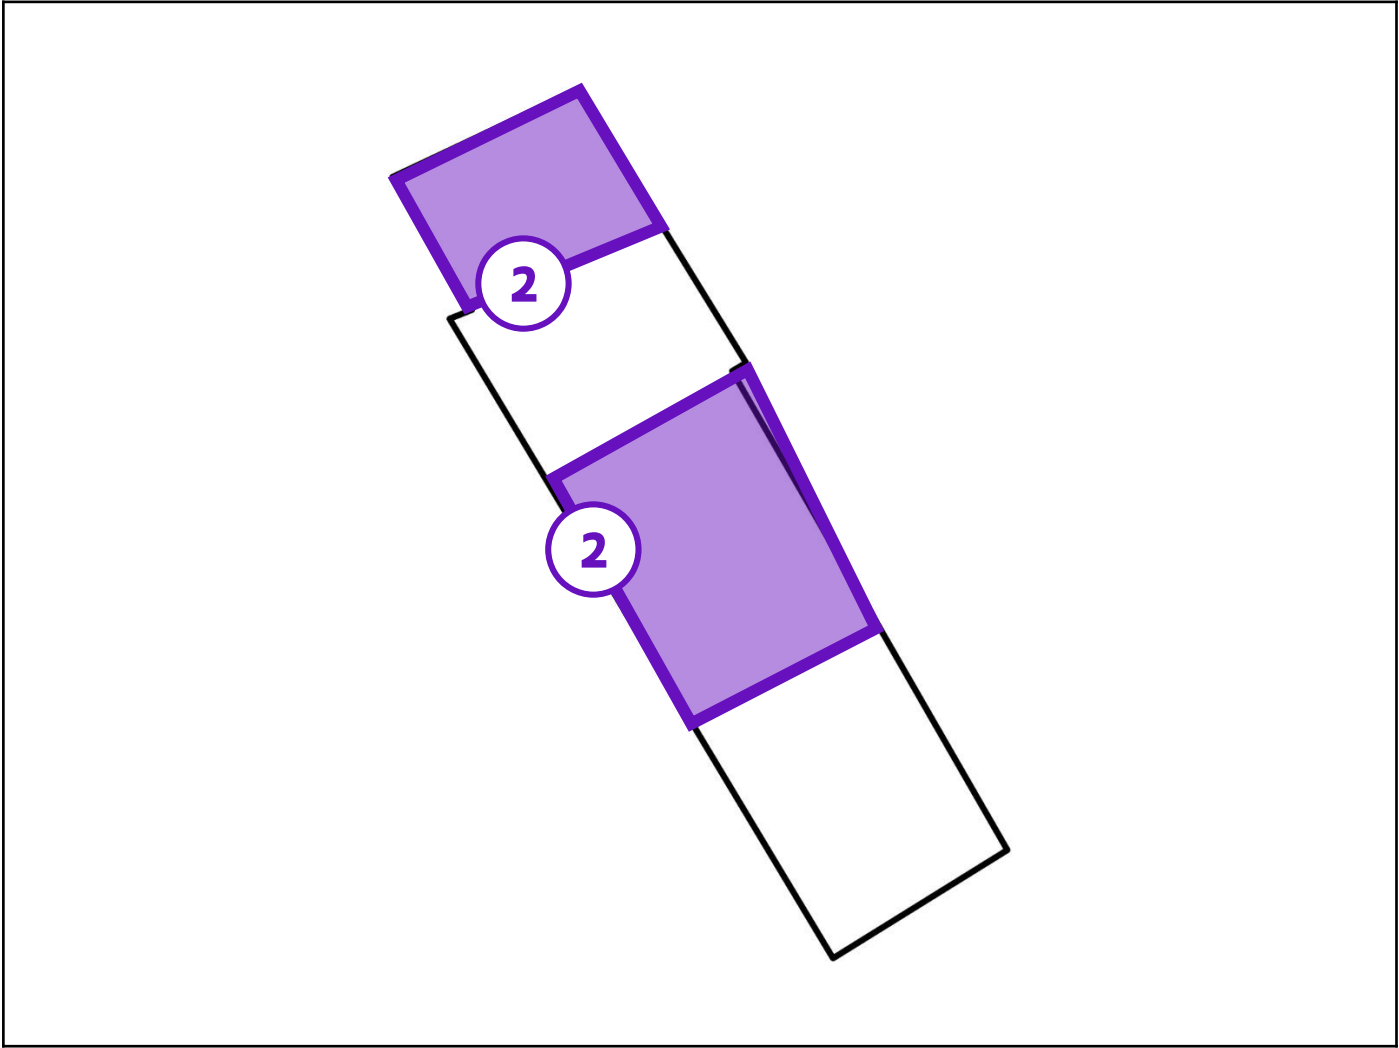
# Plan 1.4: Woning plan kelder

| Beschrijving | Type | Actie |
|---|---|---|
| 2. Kruipkelder | Beperking | - |

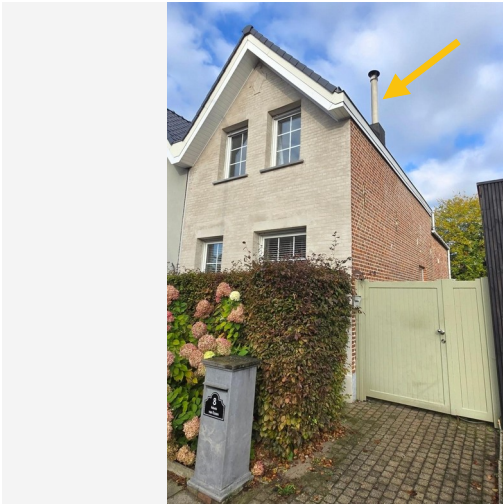
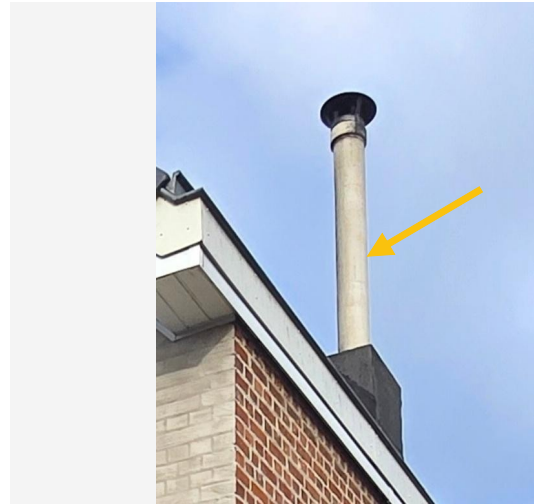
| Fiche 1: Schouw..... | 16 |

Het asbestmateriaal valt onder de mijlpaal van 2034.

| Eindbeoordeling materiaalrisico | Verhoogd materiaalrisico en/of verhoogde kans op vezelvrijgave |

| Gebondenheid | Categorie 1: hechtgebonden in oorsprong |
| Asbestsoort (vezeltype) | Crocidoliet aanwezig |
| Asbestconcentratie | Laag (< 50%) |
| Afschermingsgraad van het gehele materiaal | Geheel of deels vrij aan de buitenlucht |
| Toestand van het materiaal | Matig beschadigd, matig verweerd |

| Beschrijving | Schouw |
| Asbestmateriaal | Rookgaskanaal |
| Eenvoudig bereikbaar | Nee <ul style="list-style-type: none"><li>• Verwijdering tast de bouwkundige integriteit aan.</li></ul> |

Verwijderen

- Zorg voor een veilig beheer. Vermijd het beschadigen van het asbestmateriaal. Controleer de toestand jaarlijks op wijzigingen.

- Eenvoudige handelingen: mag via doe-het-zelf of door werknemer(s) met opleidingsattest eenvoudige handelingen  
Deze toepassing kan door een aannemer die over een opleidingsattest eenvoudige handelingen beschikt of door een particulier (doe-het-zelf), verwijderd worden indien er geen verhoogd risico op vrijgave van asbestvezels (max. concentratie 0,01 vezels/cm<sup>3</sup> - CODEX Art. VI.3-54) ontstaat en de toepassing voorafgaand wordt gefixeerd/bevochtigd; de individuele elementen zonder machinale werktuigen en zonder breken of gooien een voor een losgemaakt worden; en ten slotte in gesloten verpakking weggevoerd worden naar een erkend afvalpunt (recyclagepark).

- Eenvoudige handelingen: enkel door erkend asbestverwijderaar  
Indien bovenstaande criteria worden overschreden:

Deze toepassing kan enkel door een erkende asbestverwijderaar verwijderd worden omdat er hier automatisch een verhoogd risico op vrijgave van asbestvezels (max. concentratie 0,01 vezels/cm<sup>3</sup> - CODEX - Art. VI.3-54) ontstaat. (Bron: VLAREM II: 6.4.0.1 par1, par2 en par3). Een erkend asbestverwijderaar moet ingeschakeld worden voor deze toepassingen die niet (kunnen) worden verwijderd door de couveuzetakmethode, door hermetische zone of door de materialen beschreven in VlareM II, art. 6.4.0.1 par2. (Bron: Leidraad bij het Inspectieprotocol)

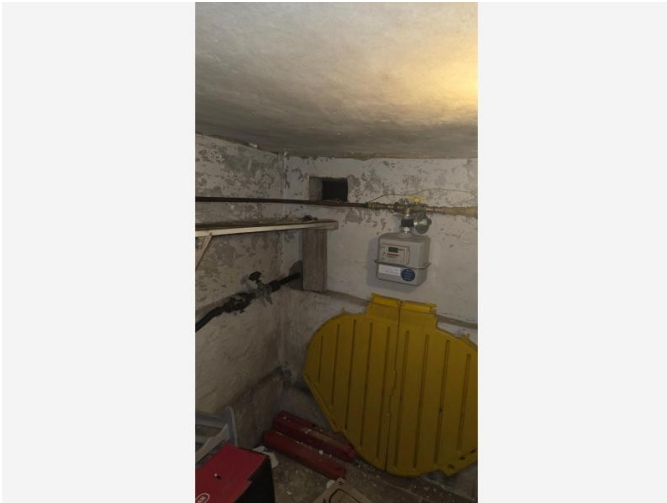
| Fiche 2: Kruipkelder..... | 20 |

**Reden:** Hoogte minder dan 1,5 meter

**Uitleg van de asbestdeskundige:** Ruimtes met een hoogte lager dan 1,5 meter hoeven in het kader van een asbestattest voor verkoop of schenking niet onderzocht te worden.

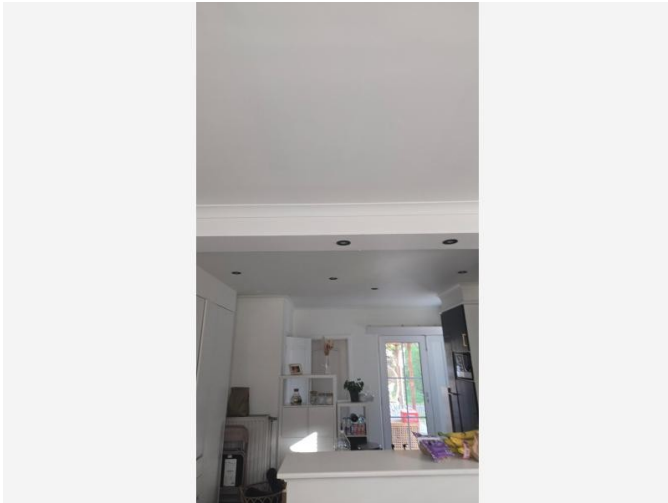
| Fiche 3: Valse plafonds..... | 22 |

De plafonds werden afgewerkt met niet-asbestverdachte voorzetpanelen die inspectie van de bedekte structuur (opbouw, pleisterwerk) verhinderen.

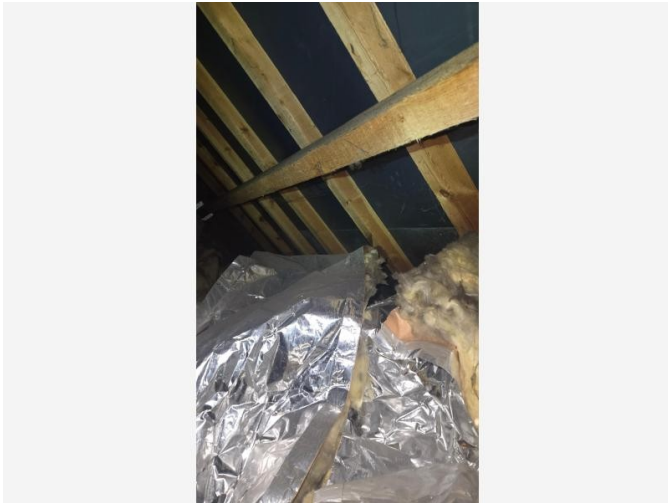
| Fiche 4: Onderdak schuin dak..... | 23 |

GEEN asbestverdacht onderdak aanwezig.

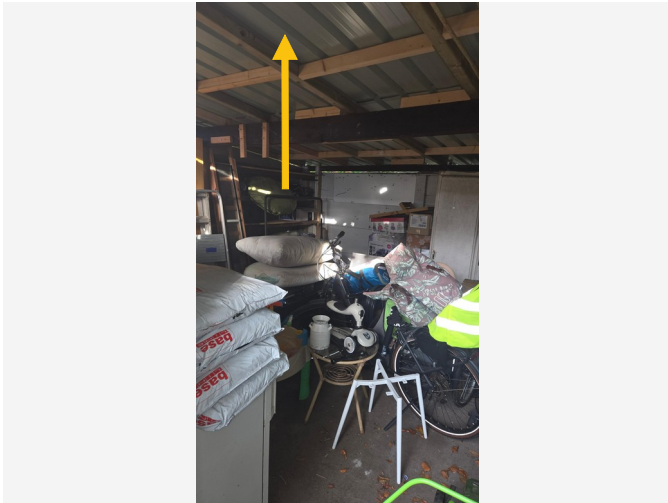
| Fiche 5: Steeldeck stalen golfplaten..... | 24 |

Niet asbestverdachte stalen golfplaten als dakbedekking.

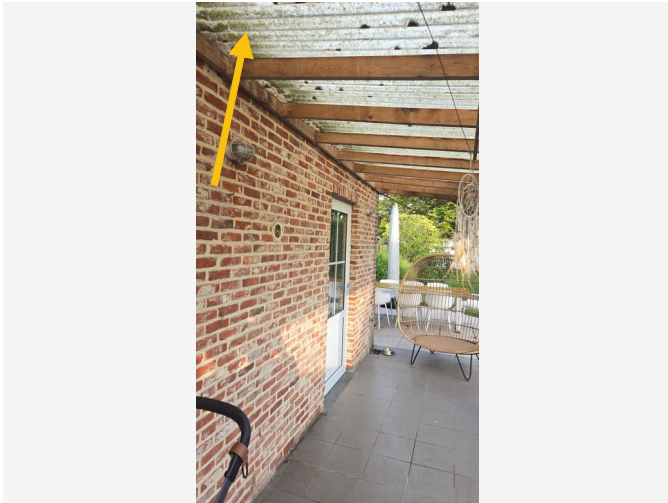
## Fiche 6: Plexi overkapping.

Niet asbestverdachte plexiplaat overkapping.

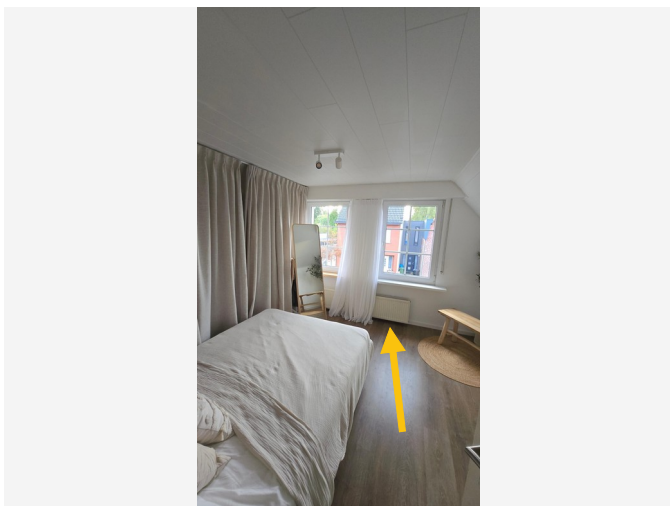
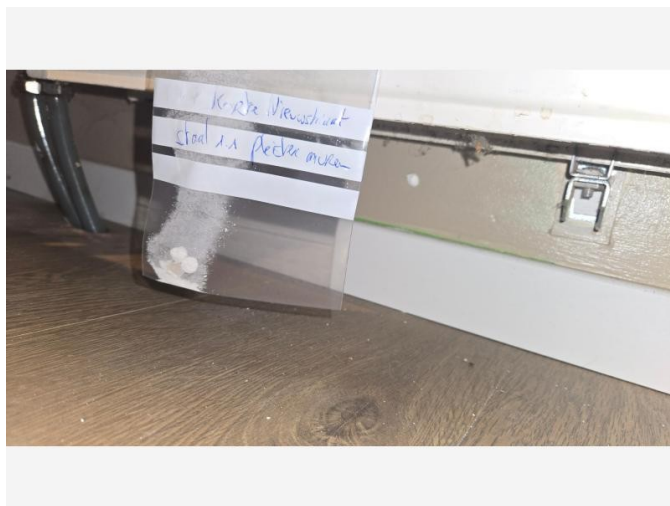
## Fiche 7: Pleisterwerk muren

Geen asbest

| # | Type | Referentie | Resultaat |
|---|---|---|---|
| 7.1 | Mengmonster | Staal 1.1 pleister muren | Geen asbest |

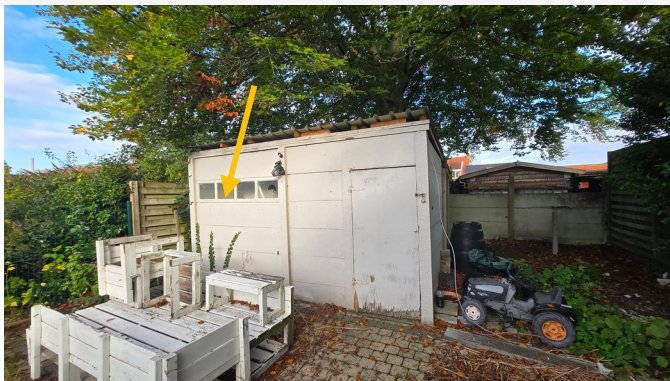
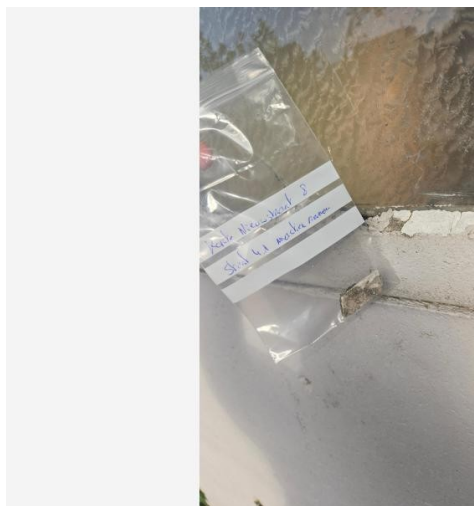
## Fiche 8: Mastiek

Geen asbest

| # | Type | Referentie | Resultaat |
|---|---|---|---|
| 8.1 | Puntmonster | staal 4.1 mastiek | Geen asbest |
