# Asbestinventarisatetest

Graatakker 1, 2300 Turnhout

Attestnummer : 20250718-000322.000

Uitgegeven op : 18.07.2025

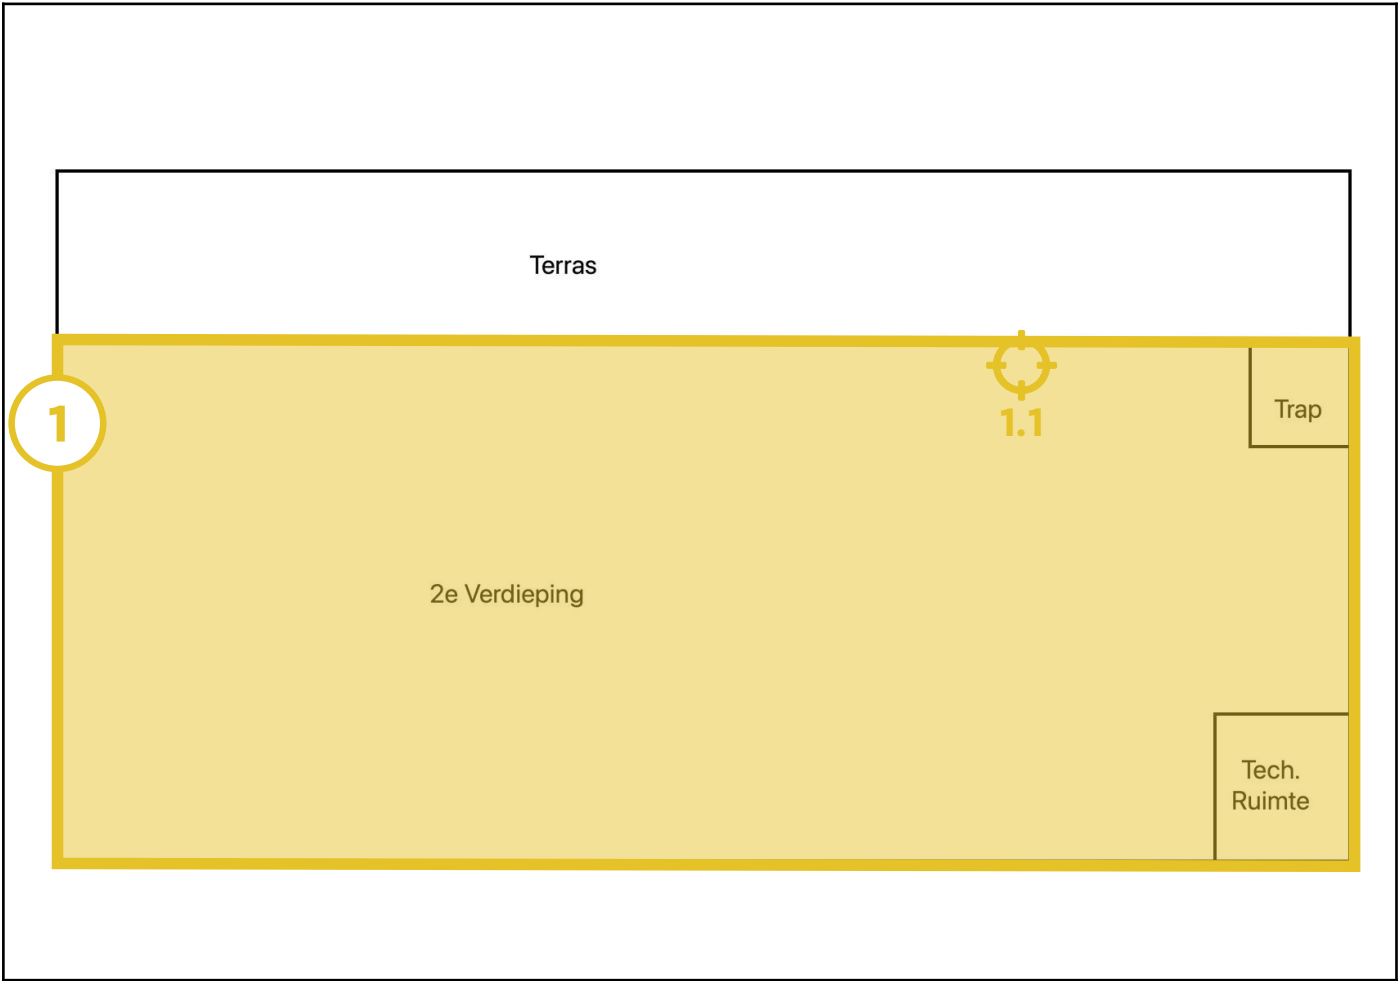
# Plan 1.12: Grondplan onderdak woning

| Beschrijving | Type | Actie |
|---|---|---|
| 1. Menuiserite | Asbestmateriaal | Zorgvuldig beheren |

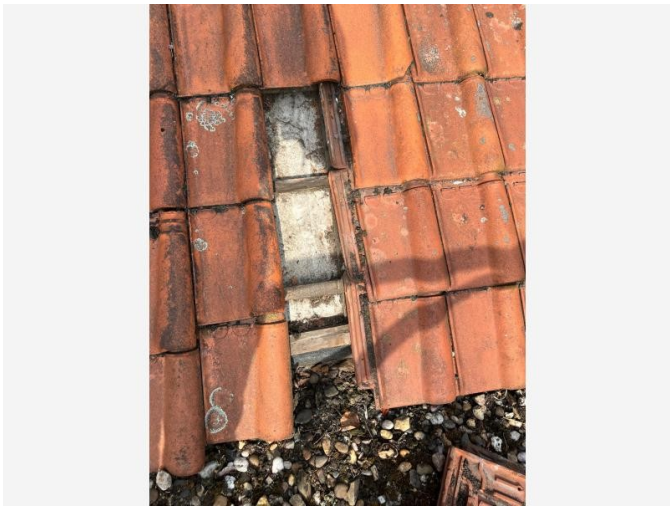
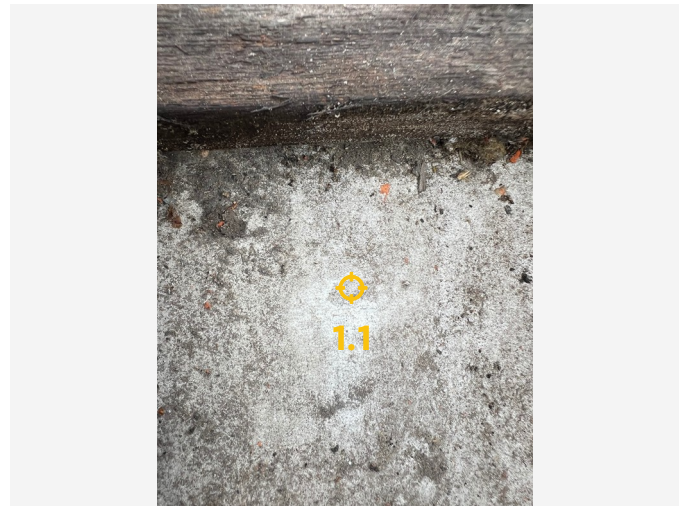
| Eindbeoordeling materiaalarisico | Laag materiaalarisico en/of verlaagde kans op vezelvrijgave |

| Toestand van het materiaal | Licht beschadigd, licht verweerd. Intact calciumsilicaatmateriaal of categorie III 'gebondenheid' |

| # | Type | Referentie | Resultaat |
|---|---|---|---|
| 1.1 | Puntmonster | MM02 | Chrysotiel |

| Opmerking | Wij gaan over tot nazicht van het onderdak. Hiervoor verwijderen wij aan de buitenzijde enkele pannen. Wij treffen een menuiserite onderdak aan. Wij gaan over tot staalname voor verder onderzoek. De vermelde oppervlaktes en volumes betreffen een beredeneerde schatting. Er worden geen rechten verleend aan deze oppervlaktes/volumes. |

Het asbestmateriaal valt onder de mijlpaal van 2040.

Zorgvuldig beheren

- Zorg voor een veilig beheer en verwijder dit asbestmateriaal wanneer het bij werken eenvoudig bereikbaar wordt. Controleer de toestand jaarlijks op wijzigingen.

- Eenvoudige handelingen: mag via doe-het-zelf of door werknemer(s) met opleidingsattest eenvoudige handelingen  
Gezien de beperkte kans op vrijkomen van de hechtgebonden asbestvezels is verwijdering via eenvoudige handelingen toegestaan door een werknemer met opleidingsattest eenvoudige handelingen of als particulier. Gelieve de nodige persoonlijke beschermingsmiddelen te gebruiken. Verwijder de bakeliet als geheel. Gelieve de nodige persoonlijke beschermingsmiddelen te gebruiken zoals een FFP3 stofmasker, wegwerpoverall, wegwerphandschoenen en afspoelbaar schoeisel of wegwerp overtrekken voor de schoenen. Opgelet, ook tijdens het verwijderen moet het asbest intact blijven. Gelieve bij het verwijderen kennis te nemen van de geldende voorschriften inzake afbraak, afvoer en verwijdering. U kan deze terugvinden op de website [www.ovam.vlaanderen.be](http://www.ovam.vlaanderen.be).

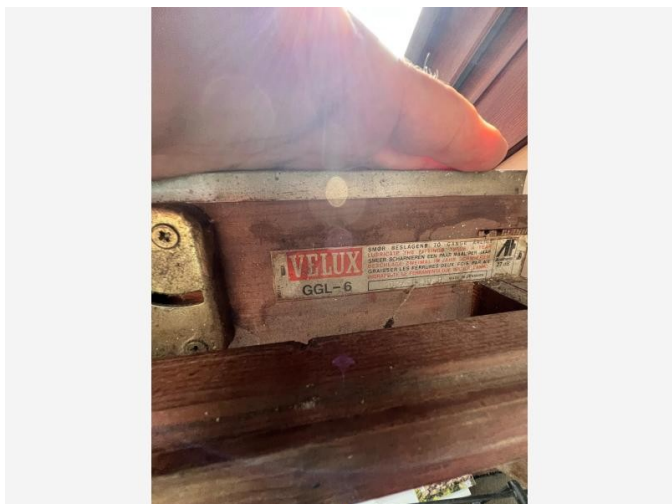
Wij gaan over tot een visueel nazicht van de velux dakramen. Wij controleren de typeplaatjes om het bouwjaar te achterhalen. Er werden rubbers als afdichting gebruikt, tussen het glas en het raamkozijnen. Wij treffen geen asbestverdachte materialen aan.

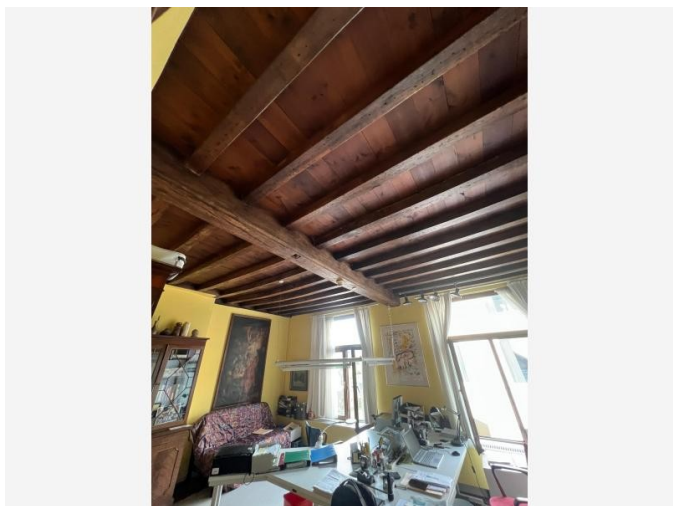
Volgens het inspectieprotocol is een monsternamen van pleisterlagen van plafonds verplicht. Wij gaan over tot nazicht van elk afzonderlijk plafond. Hiervoor kloppen wij op elk plafond op meerdere plaatsen en doen wij een visueel nazicht. Wij treffen geen asbestverdachte materialen aan bij de plafonds die geen pleister bevatten.

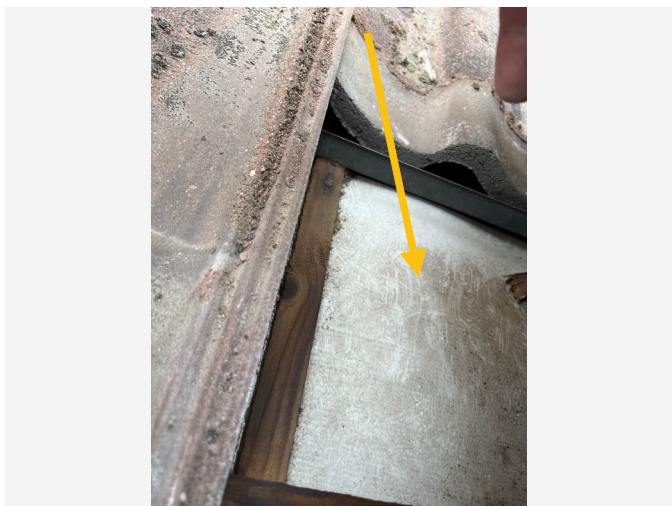
Wij gaan over tot nazicht van het onderdak van het bijgebouw. Wij treffen geen asbestverdachte materialen aan. De vermelde oppervlaktes en volumes betreffen een beredeneerde schatting. Er worden geen rechten verleend aan deze oppervlaktes/volumes.

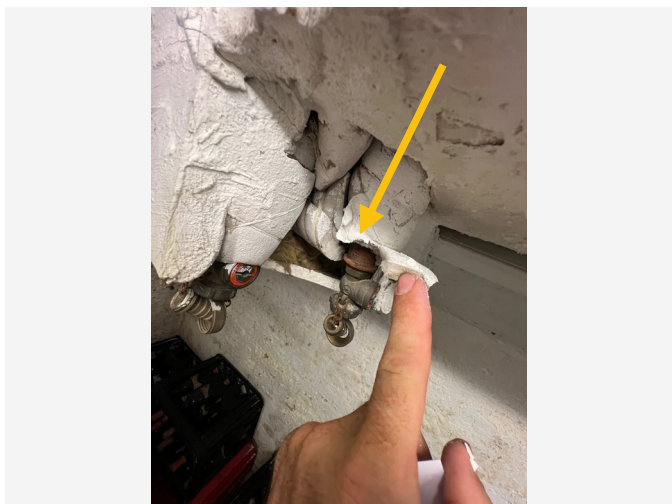
Wij gaan over tot nazicht van de thermische isolatie die wij in de kelder aantreffen. Wij treffen geen asbestverdachte materialen aan.

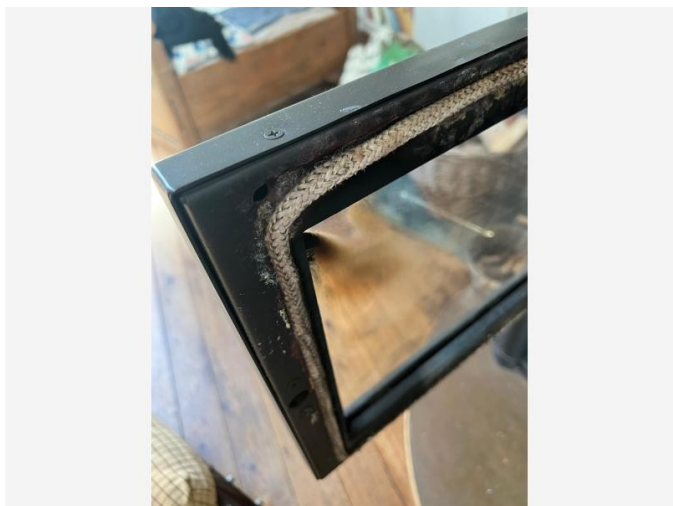
Wij gaan over tot nazicht van de kachels op de tweede verdieping en gelijkvloers. Wij treffen geen asbestverdachte materialen aan.

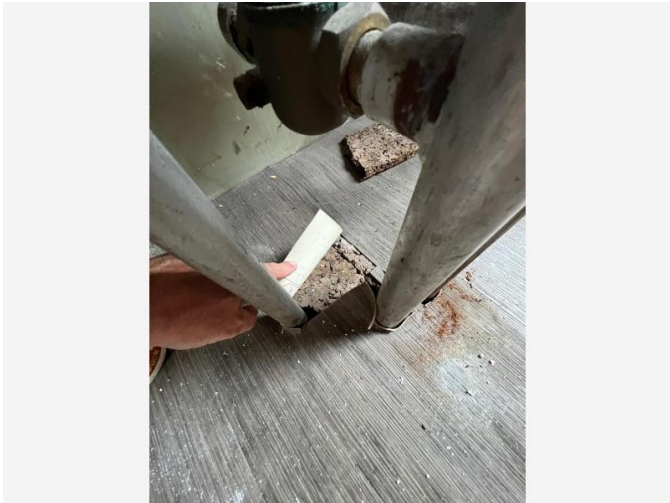
Wij gaan over tot nazicht van het vloerzeil dat we aantreffen op de 2e verdieping van de woning. Het vloerzeil is niet asbestverdacht.

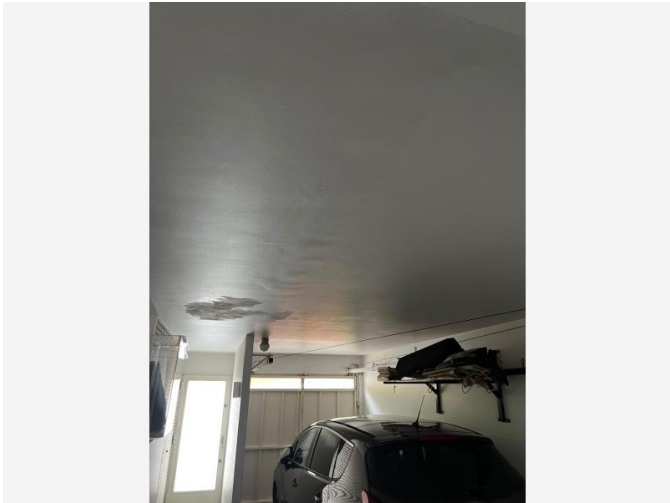
Wij gaan over tot nazicht van de garage. Wij treffen geen asbestverdachte materialen aan.

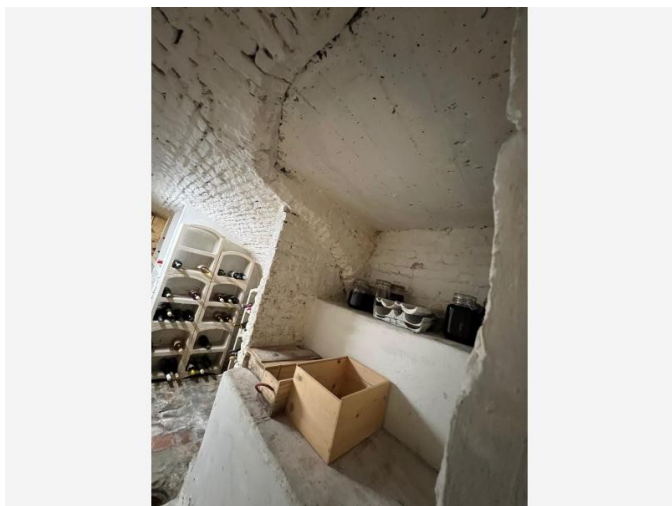
Wij gaan over tot nazicht van de kelder. Wij treffen geen asbestverdachte materialen aan.

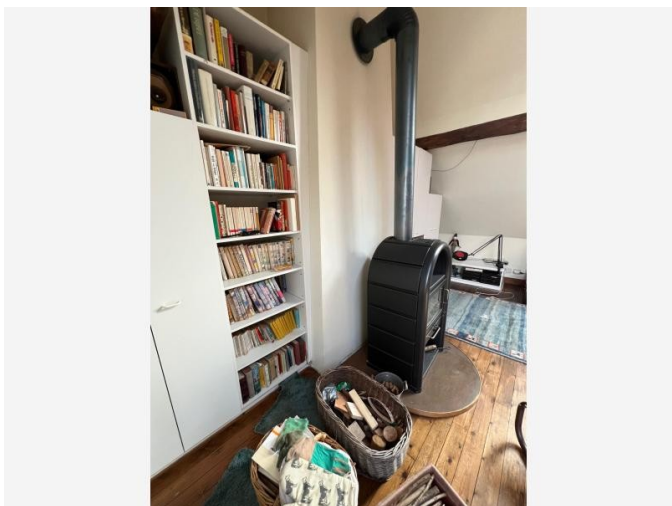
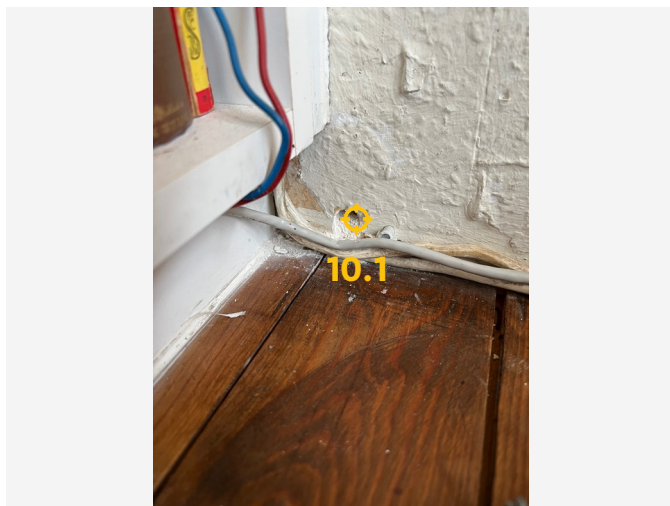
## Fiche 10: Pleister muren +2

Geen asbest

| # | Type | Referentie | Resultaat |
|---|---|---|---|
| 10.1 | Mengmonster | MM05 | Geen asbest |

| Opmerking | <p>De binnenmuren op de tweede verdieping bestaan uit pleisterwerk. Volgens het inspectieprotocol is een monstername verplicht. Wij gaan over tot het verzamelen van een mengstaal voor verder onderzoek. De staalname gebeurde op plaatsen waar dit visueel niet zichtbaar is of waar er reeds schade is. Uit analyse blijkt dat het pleisterwerk geen asbest bevat. De vermelde oppervlaktes en volumes betreffen een beredeneerde schatting. Er worden geen rechten verleend aan deze oppervlaktes/volumes. De dikte is een schatting die voortkomt uit de monsterplaatsen en is daarom niet altijd representatief.</p> |

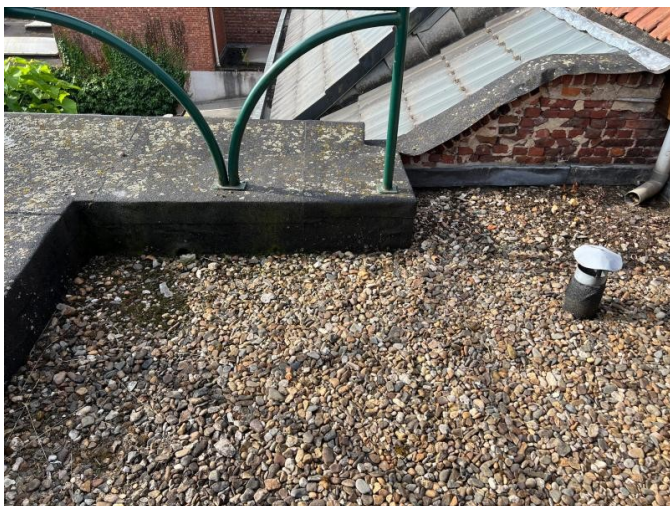
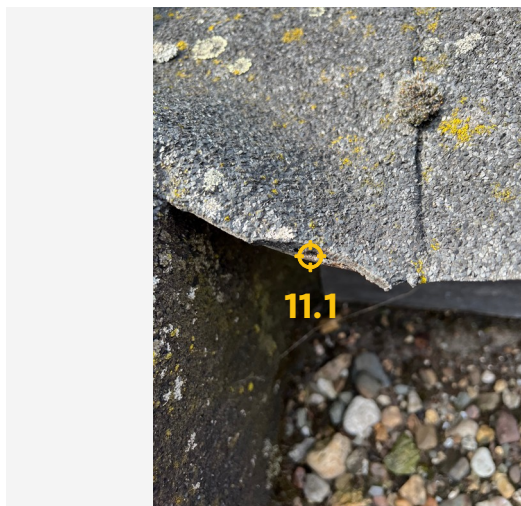
## Fiche 11: Roofing

Geen asbest

| # | Type | Referentie | Resultaat |
|---|---|---|---|
| 11.1 | Puntmonster | MM01 | Geen asbest |

| Opmerking | Op de platte daken treffen wij een roofing dakbedekking aan. Wij gaan over tot staalname voor verder onderzoek. De vermelde oppervlaktes en volumes betreffen een beredeneerde schatting. Er worden geen rechten verleend aan deze oppervlaktes/volumes. |

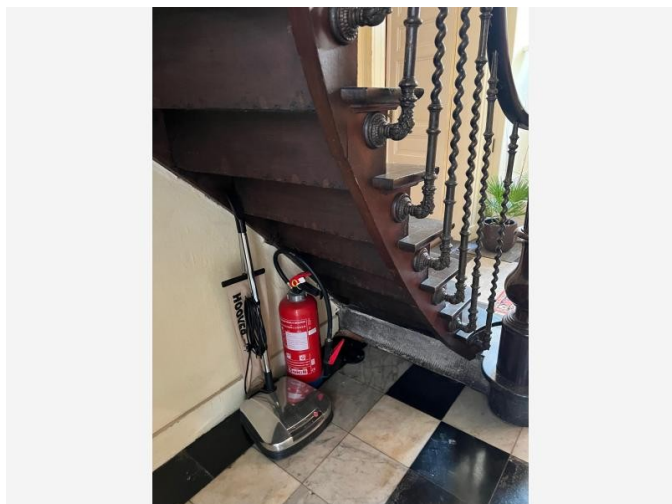
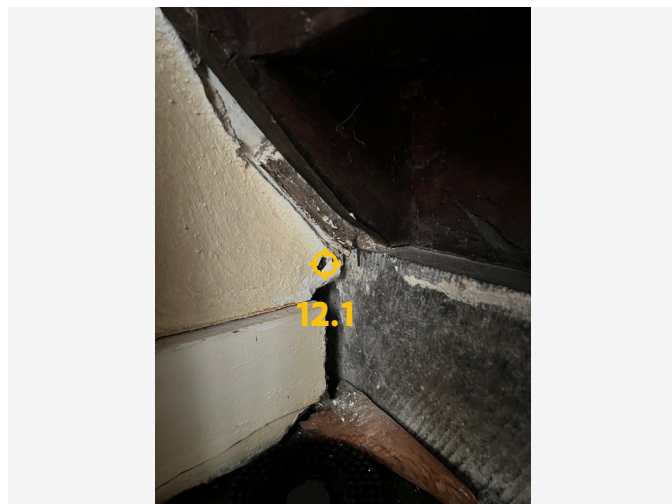
## Fiche 12: Pleister muren 0

Geen asbest

| # | Type | Referentie | Resultaat |
|---|---|---|---|
| 12.1 | Mengmonster | MM08 | Geen asbest |

| Opmerking | <p>De gelijkvloerse binnenmuren bestaan uit pleisterwerk. Volgens het inspectieprotocol is een monstername verplicht. Wij gaan over tot het verzamelen van een mengstaal voor verder onderzoek. De staalname gebeurde op plaatsen waar dit visueel niet zichtbaar is of waar er reeds schade is. Uit analyse blijkt dat het pleisterwerk geen asbest bevat. De vermelde oppervlaktes en volumes betreffen een beredeneerde schatting. Er worden geen rechten verleend aan deze oppervlaktes/volumes. De dikte is een schatting die voortkomt uit de monsterplaatsen en is daarom niet altijd representatief.</p> |

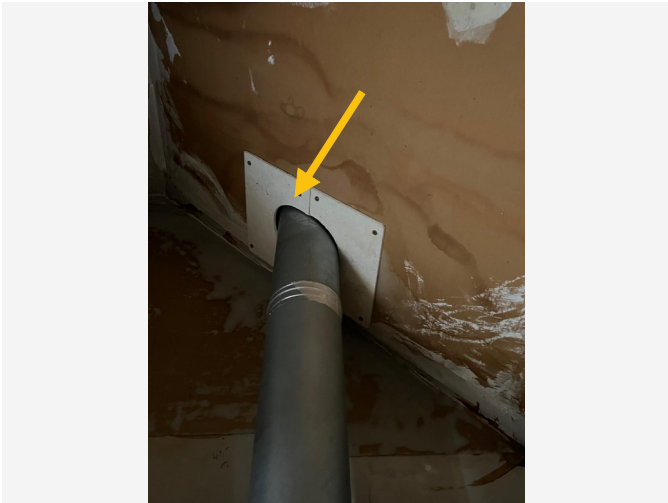
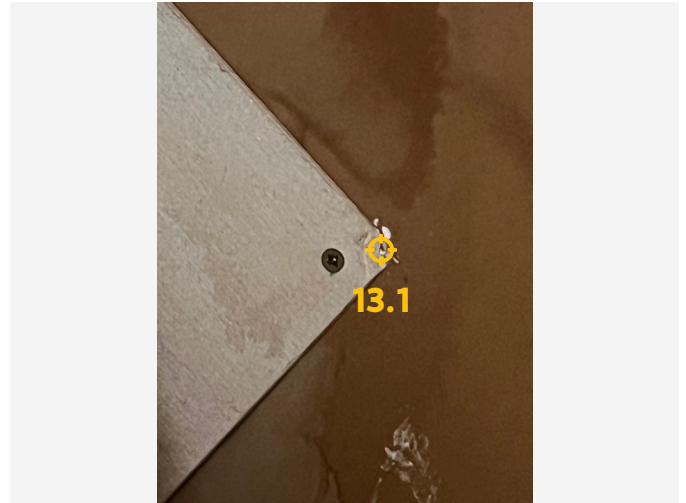
## Fiche 13: Silicaat plaat

Geen asbest

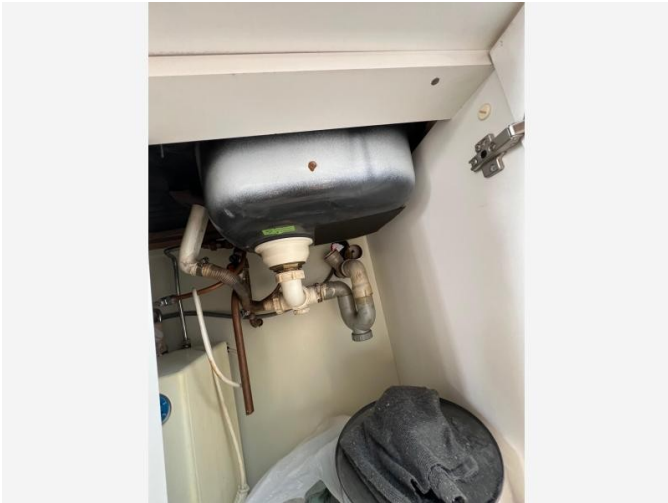
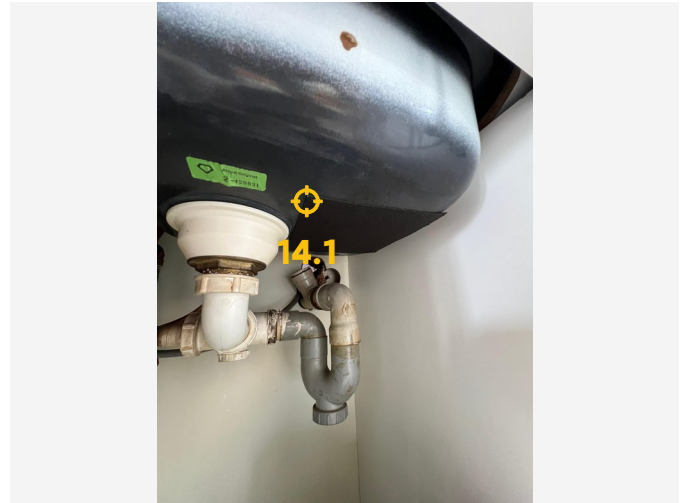
## Fiche 14: Dreundoek

Geen asbest

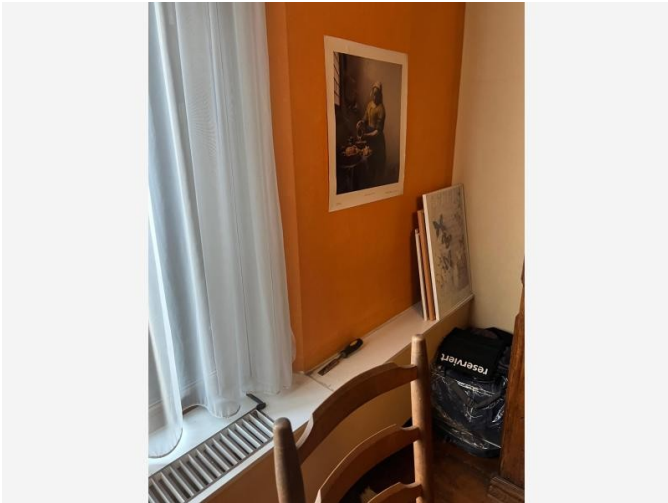
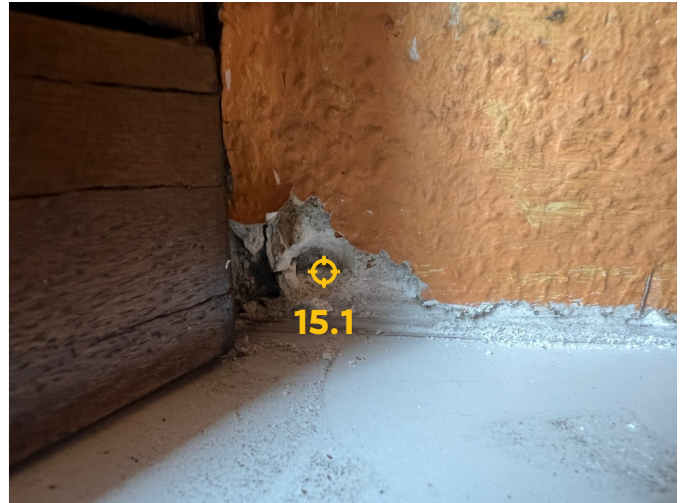
## Fiche 15: Pleister muren +1

Geen asbest

| Opmerking | <p>De binnenmuren op de eerste verdieping bestaan uit pleisterwerk. Volgens het inspectieprotocol is een monstername verplicht. Wij gaan over tot het verzamelen van een mengstaal voor verder onderzoek. De staalname gebeurde op plaatsen waar dit visueel niet zichtbaar is of waar er reeds schade is. Uit analyse blijkt dat het pleisterwerk geen asbest bevat. De vermelde oppervlaktes en volumes betreffen een beredeneerde schatting. Er worden geen rechten verleend aan deze oppervlaktes/volumes. De dikte is een schatting die voortkomt uit de monsterplaatsen en is daarom niet altijd representatief.</p> |

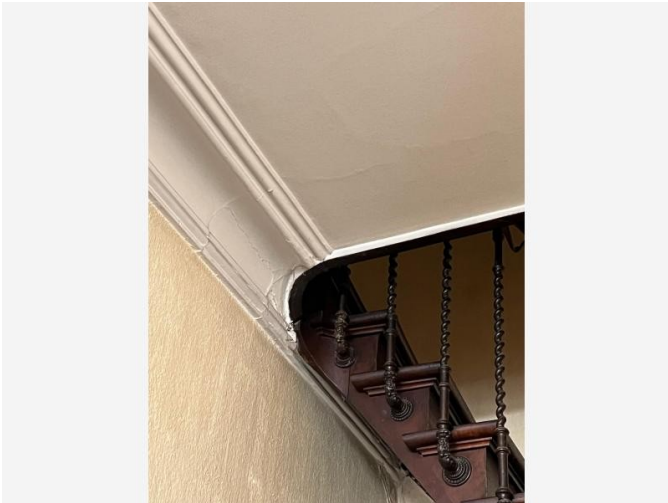
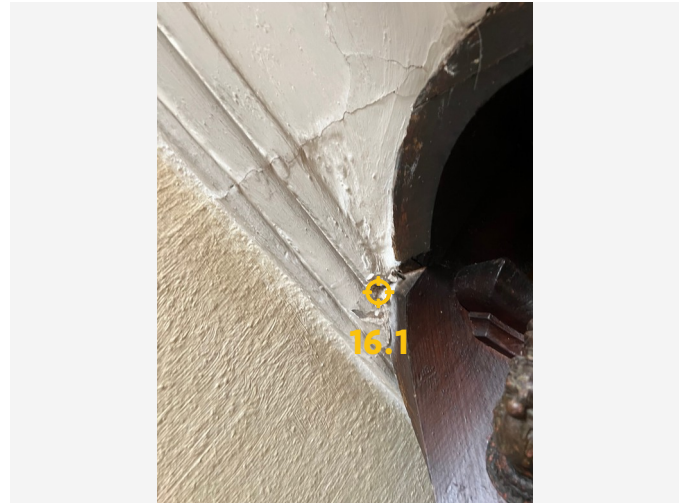
## Fiche 16: Pleister plafonds

Geen asbest

| Opmerking | <p>Een deel van de plafonds bestaat uit pleisterwerk. Volgens het inspectieprotocol is een monstername verplicht. Wij gaan over tot het verzamelen van een mengstaal voor verder onderzoek. De staalname gebeurde op plaatsen waar dit visueel niet zichtbaar is of waar er reeds schade is. Uit analyse blijkt dat het pleisterwerk geen asbest bevat. De vermelde oppervlaktes en volumes betreffen een beredeneerde schatting. Er worden geen rechten verleend aan deze oppervlaktes/volumes. De dikte is een schatting die voortkomt uit de monsterplaatsen en is daarom niet altijd representatief.</p> |

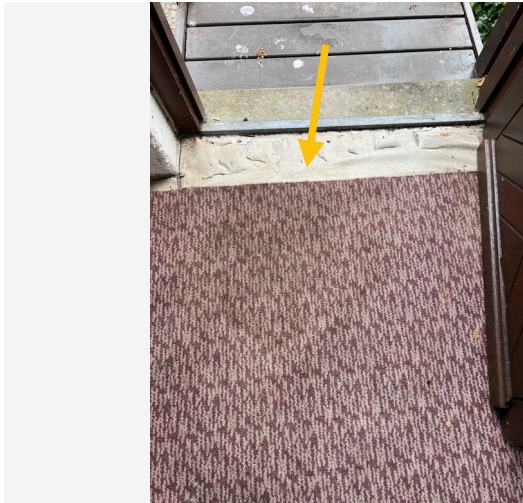
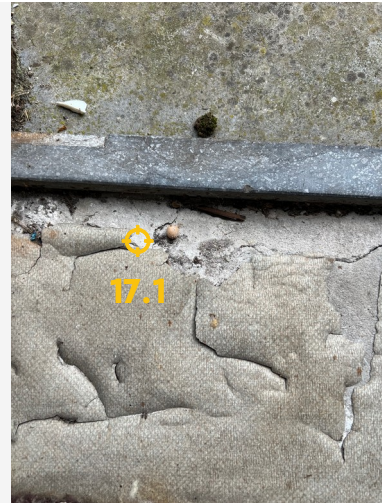
## Fiche 17: Vloerzeil tuingebouw

Geen asbest
