# Asbestinventarisatattest

Caudenberg 61, 9570 Lierde

Attestnummer : 20251016-000483.000

Uitgegeven op : 16.10.2025

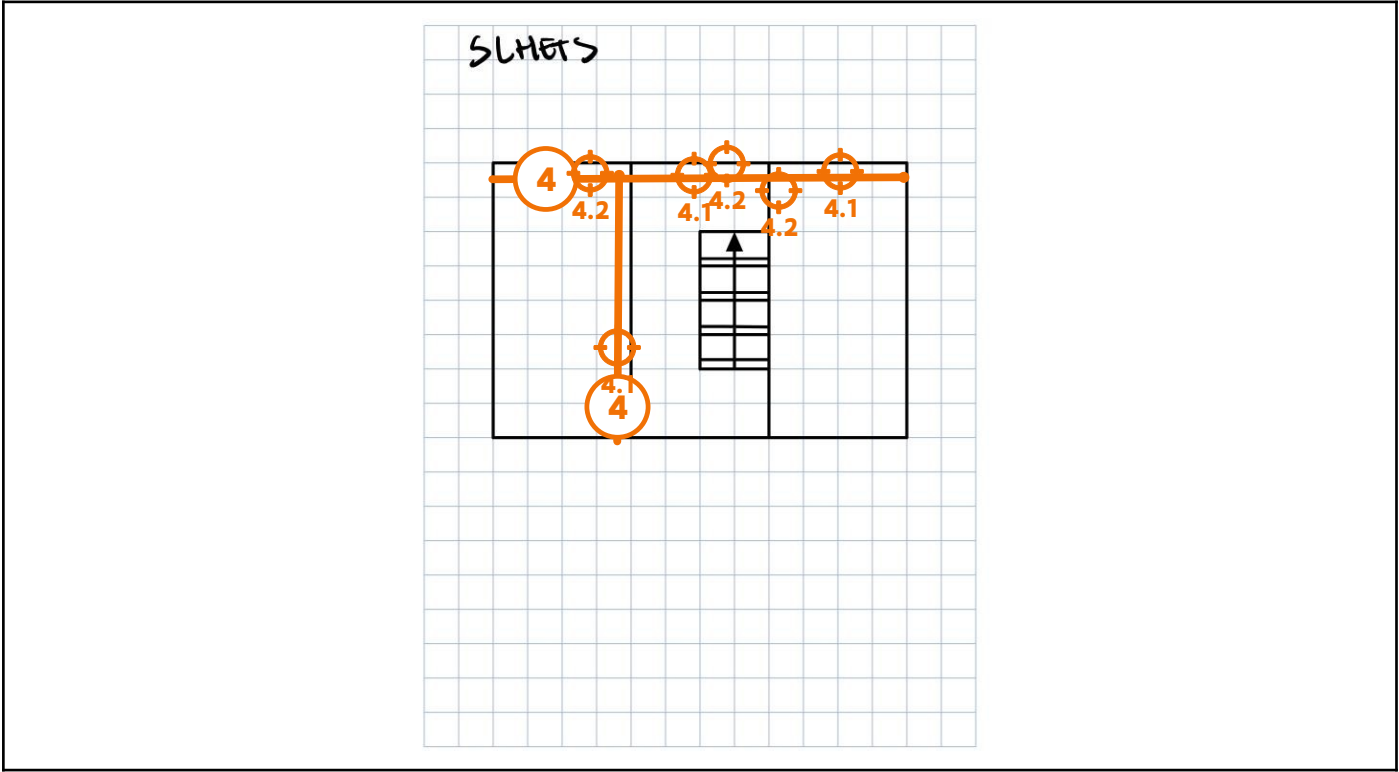
# Plan 1.1: Kelder

| Beschrijving | Type | Actie |
|---|---|---|
| 4. Leidingsisolatie (asbest) | Asbestmateriaal | Verwijderen |

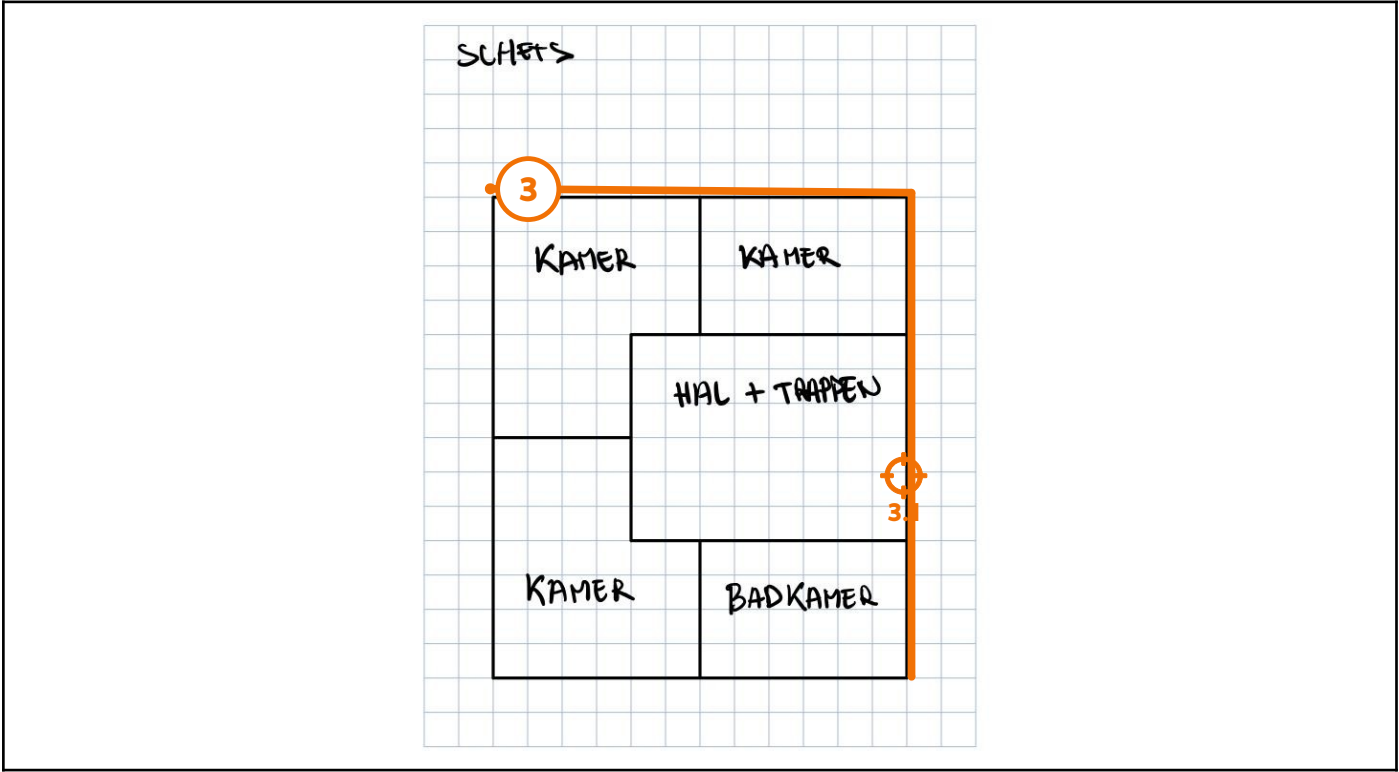
## Plan 1.2: Eerste verdieping

| Beschrijving | Type | Actie |
|---|---|---|
| 3. Asbestleien muurbekleding | Asbestmateriaal | Verwijderen |

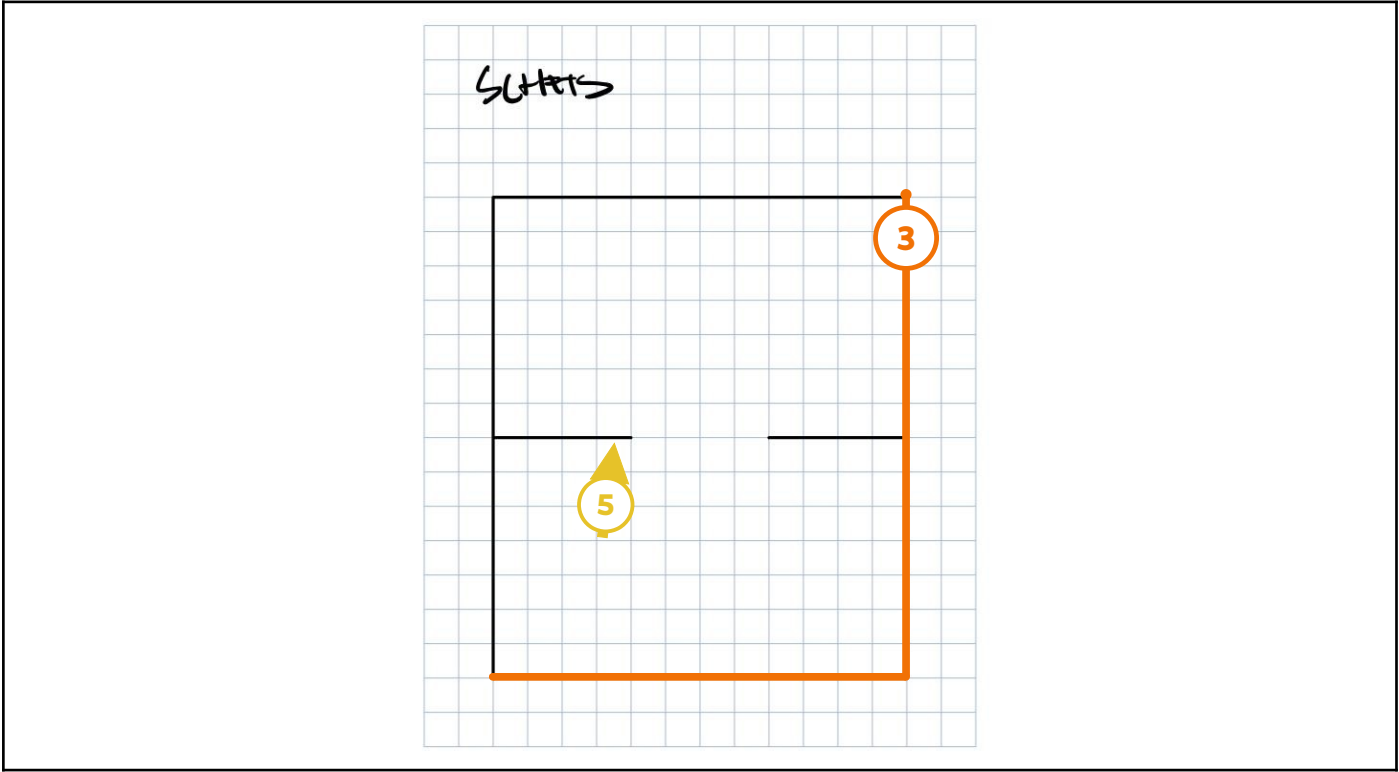
# Plan 1.3: Zolder

| Beschrijving | Type | Actie |
|---|---|---|
| 3. Asbestleien muurbekleding | Asbestmateriaal | Verwijderen |
| 5. Bakeliet | Asbestmateriaal | Zorgvuldig beheren |

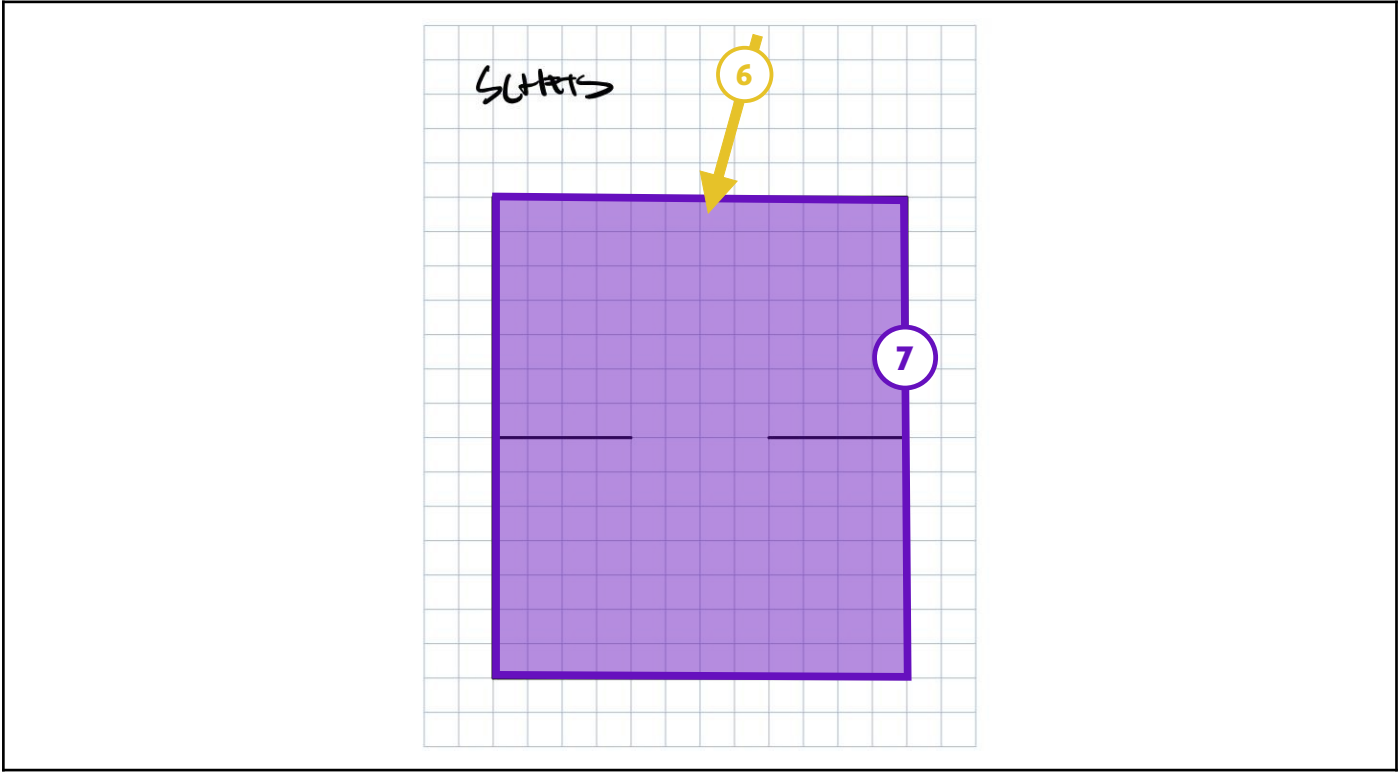
# Plan 1.8: Zolder

| Beschrijving | Type | Actie |
|---|---|---|
| 6. Asbestcement schouw | Asbestmateriaal | Zorgvuldig beheren |
| 7. Onderdak niet waarneembaar | Beperking | - |

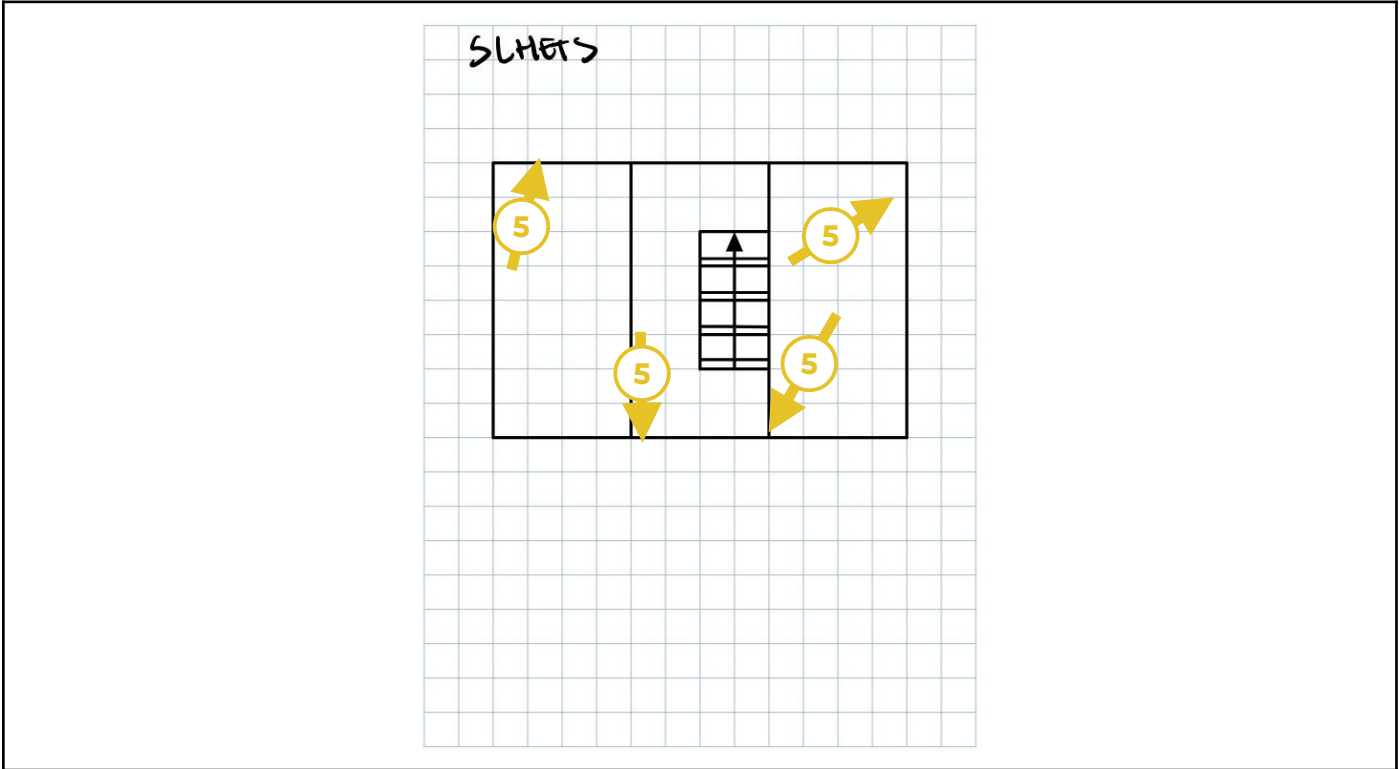
# Plan 1.9: Kelder

| Beschrijving | Type | Actie |
|---|---|---|
| 5. Bakeliet | Asbestmateriaal | Zorgvuldig beheren |

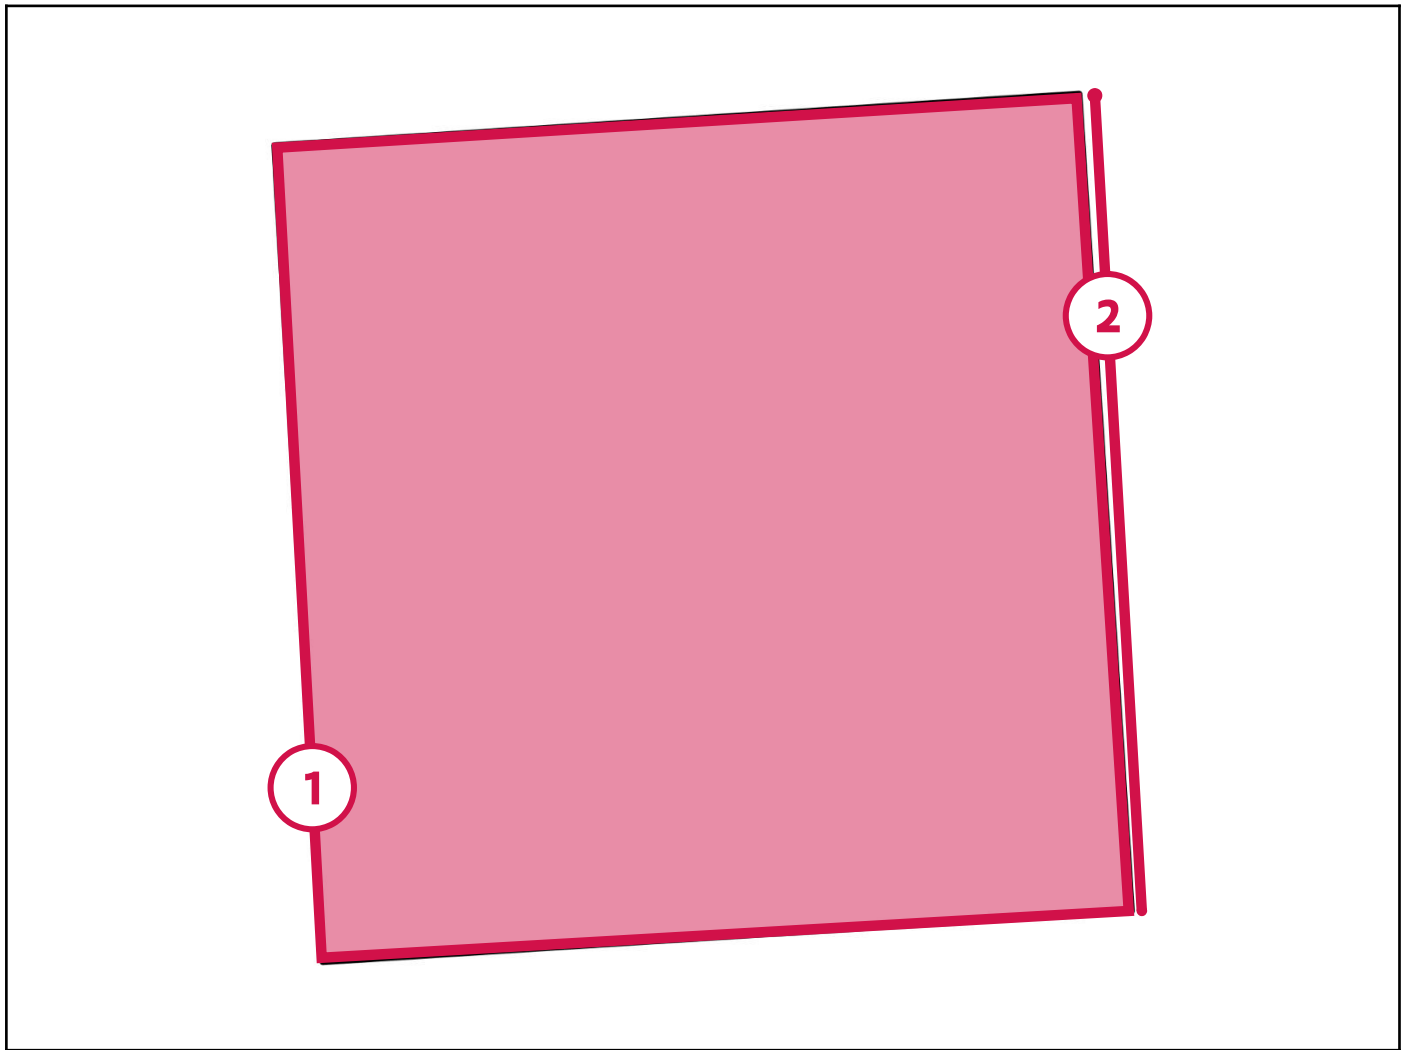
## Plan 3.1: Bijgebouw plan

| Beschrijving | Type | Actie |
|---|---|---|
| 1. Golfplaat asbest | Asbestmateriaal | Dringend verwijderen |
| 2. TUINHUIS: Asbest Voeg - Mastiek tussen raamprofiel en gevel | Asbestmateriaal | Dringend verwijderen |

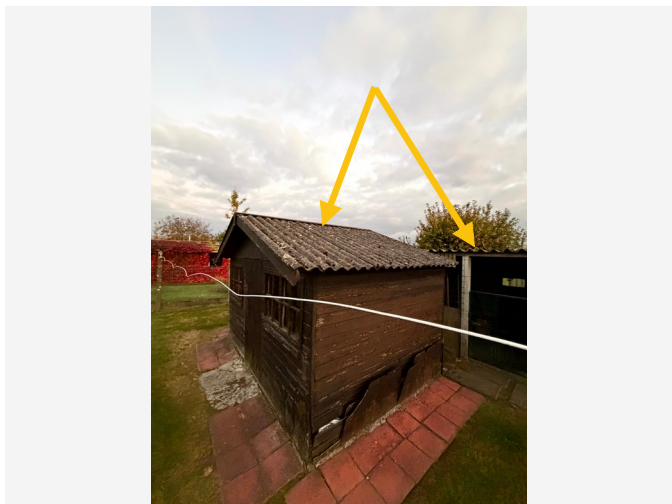
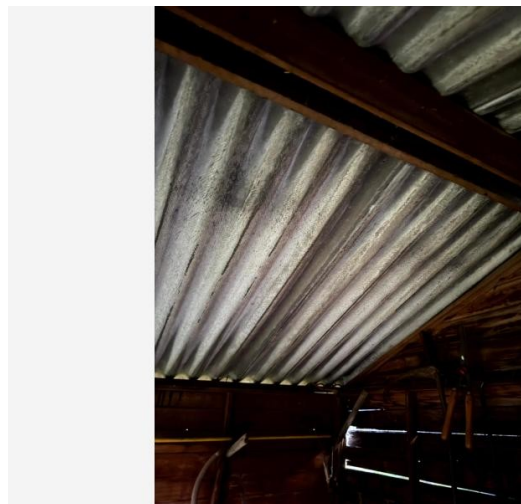
Het asbestmateriaal valt onder de mijlpaal van 2034.

**Dringend verwijderen**

Reinigen/afschuren/ontmossen golfplaten (golfplaten mogen op geen enkele manier gereinigd of afgeschuurd worden. Totaalverbod sinds 27 april 2019)

| Eindbeoordeling materiaalrisico | Hoog materiaalrisico en/of hoge kans op vezelvrijgave |
| Opmerking | Motivatie:<br>Matig beschadigd, matig verweerd: Vasthechting van mos en vegetatie |

| Asbestsoort (vezeltype) | Crocidoliet aanwezig |
| Toestand van het materiaal | Matig beschadigd, matig verweerd |

| Beschrijving | Golfplaat asbest |
| Opmerking | De golfplaten zijn visueel en volgens expertise als asbestverdacht beschouwd. De vermelde oppervlaktes, diktes en volumes betreffen een beredeneerde schatting. Er worden geen rechten verleend aan deze oppervlaktes/diktes/volumes. |

- Verwijder dit asbestmateriaal zo snel mogelijk. Volg de toestand goed op.
- Hemelwater dat afspoelt van asbestcement daken of gevels kan asbestdeeltjes bevatten. Gebruik het enkel voor gesloten circuits (bv. spoelen toiletten). Reinig na het vervangen van het dak of de gevel de dakgoten en regenwaterput of -ton om asbesthoudend sediment of slib te verwijderen

- Eenvoudige handelingen: mag via doe-het-zelf of door werknemer(s) met opleidingsattest eenvoudige handelingen  
Standaard dragen van de nodige wegwerp beschermingsmiddelen FFP 3 masker , handschoenen en tyvec CAT III type 5-6. Indien mogelijk de ondervloer afdekken , golfplaten bevochtigen/benevelen en voorzichtig verwijderen, extra fixeren, niet breken , niet gooien, onmiddellijk verpakken of voorzichtig in container met asbest bag plaatsen. Voldoende benevelen/bevochtigen tijdens de duur van de werken.
- Eenvoudige handelingen: enkel door erkend asbestverwijderaar  
Indien golfplaten in slechte staat zijn en kans bestaat op breken:

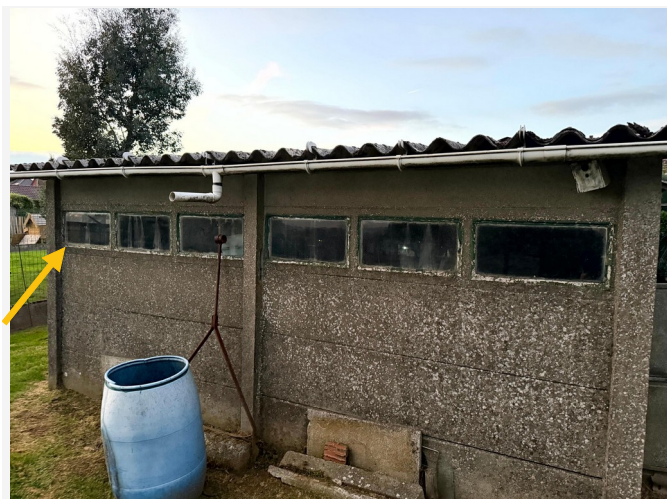
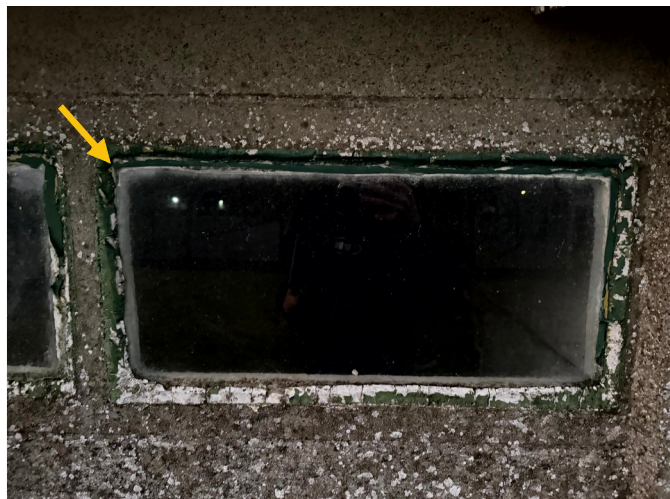
## Fiche 2: TUINHUIS: Asbest Voeg - Mastiek tussen raamprofiel en gevel

Het asbestmateriaal valt onder de mijlpaal van 2040.

**Dringend verwijderen**

| Eindbeoordeling materiaalrisico | Hoog materiaalrisico en/of hoge kans op vezelvrijgave |
| Opmerking | De mastiek vertoont op veel plaatsen afbrokkeling en is overal gebarsten. |

| Asbestsoort (vezeltype) | Amfibool aanwezig, uitgezonderd crocidoliet |
| Toestand van het materiaal | Matig beschadigd, matig verweerd |

| Opmerking | <p>TUINHUIS</p> <p>Tussen het raamprofiel en de gevel werd een harde mastiek aangetroffen. Deze toepassing is asbestverdacht, zeker gezien de harde en afbrokkelende staat.</p> <p>De hoeveelheid betreft een schatting en mag niet worden gebruikt als maatstaf voor heffing.</p> |

- Zorg voor een veilig beheer. Vermijd het beschadigen van het asbestmateriaal. Controleer de toestand jaarlijks op wijzigingen.
- Verwijder dit asbestmateriaal zo snel mogelijk. Volg de toestand goed op.
- Voer bijkomende staalname(s) uit.

- Eenvoudige handelingen: enkel door erkend asbestverwijderaar  
De toepassing extra fixeren en losbeitsen. Standaard dragen van de nodige wegwerp beschermingsmiddelen FFP 3 masker, handschoenen en tyvec CAT III type 5-6.

De saneerder motiveert de verwijderingsmethode in het werkplan. Verwijdering met puntafzuiging dmv een stofzuiger met absoluut filter of methode inslijpen baksteen. Oud raamwerk wordt gerecycleerd, er mogen geen restanten aan het raamwerk achter blijven.

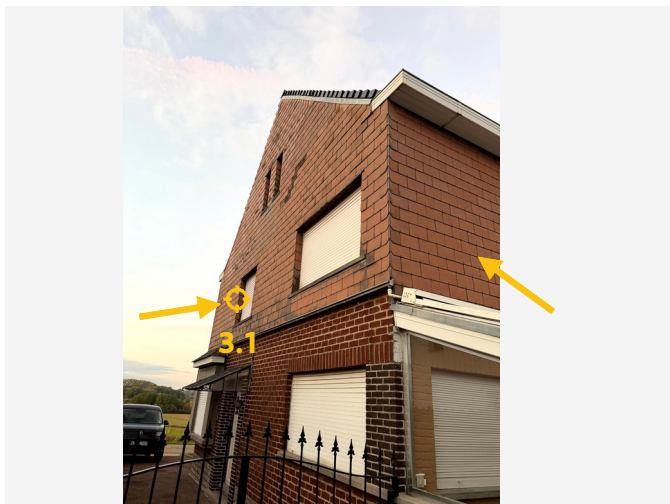
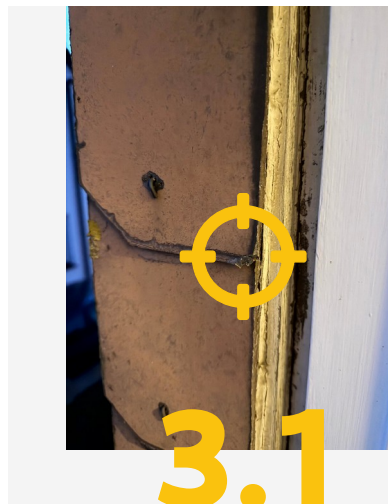
Het asbestmateriaal valt onder de mijlpaal van 2034.

Verwijderen

| Eindbeoordeling materiaalarisico | Laag materiaalarisico en/of verlaagde kans op vezelvrijgave |

| Asbestsoort (vezeltype) | Alleen chrysotiel |
| Toestand van het materiaal | Licht beschadigd, licht verweerd. Intact calciumsilicaatmateriaal of categorie III 'gebondenheid' |

| Opmerking | <p>Aan de rechterzijgevel en de achtergevel zijn rode leien bevestigd als gevelbekleding. Er werd een staalpunt genomen van deze leien, en uit laboanalyse blijkt dat het om asbesthoudende leien gaat.</p> <p>De vermelde hoeveelheid is een schatting en mag niet worden gebruikt als maatstaf voor heffing.</p> |

- Zorg voor een veilig beheer. Vermijd het beschadigen van het asbestmateriaal. Controleer de toestand jaarlijks op wijzigingen.
- Hemelwater dat afspoelt van asbestcement daken of gevels kan asbestdeeltjes bevatten. Gebruik het enkel voor gesloten circuits (bv. spoelen toiletten). Reinig na het vervangen van het dak of de gevel de dakgoten en regenwaterput of -ton om asbesthoudend sediment of slib te verwijderen

- Eenvoudige handelingen: mag via doe-het-zelf of door werknemer(s) met opleidingsattest eenvoudige handelingen  
Standaard dragen van de nodige wegwerp beschermingsmiddelen FFP 3 masker , handschoenen en tyvec CAT III type 5-6. Indien mogelijk de ondervloer afdekken, leien voorzichtig verwijderen, extra fixeren, niet breken, niet gooien, onmiddellijk verpakken of voorzichtig in container met asbest bag plaatsen.  
Gebruik geen stortkokers!
- Eenvoudige handelingen: enkel door erkend asbestverwijderaar

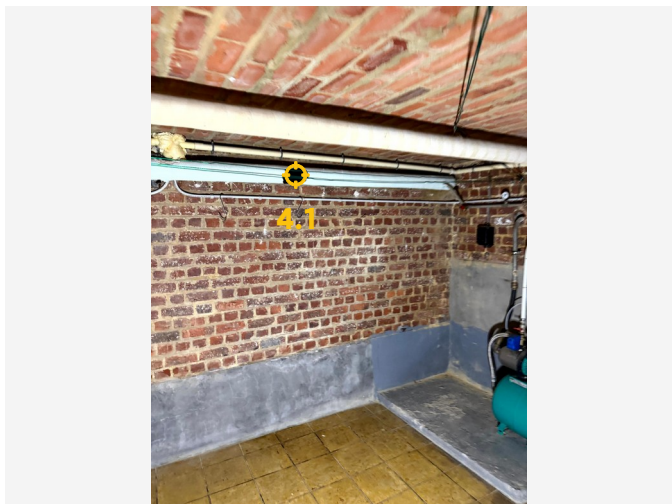
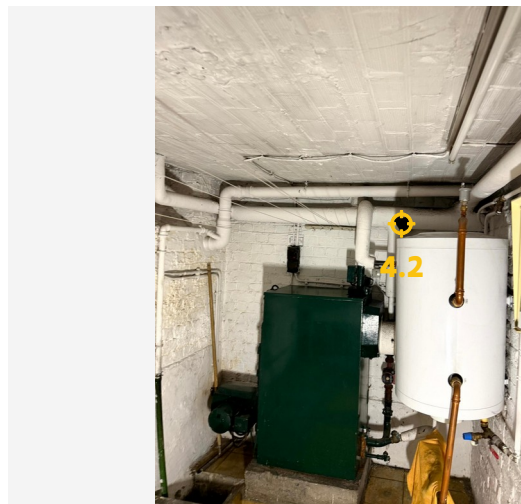
Het asbestmateriaal valt onder de mijlpaal van 2034.

Verwijderen

| Eindbeoordeling materiaalrisico | Verhoogd materiaalrisico en/of verhoogde kans op vezelvrijgave |
| Opmerking | De leidingsisolatie is aanwezig in de kelder en komt in contact met de binnenlucht.<br><br>De isolatie zelf is: Licht beschadigd, licht verweerd. Intact calciumsilicaatmateriaal of categorie III 'gebondenheid' |

| Asbestsoort (vezeltype) | Amfibool aanwezig, uitgezonderd crocidoliet |

| # | Type | Referentie | Resultaat |
|---|---|---|---|
| 4.1 | Mengmonster | ST-004 ISO RECHT | Amosiet |

| Opmerking | <p>In de garage werd leidingisolatie aangetroffen. Conform het onderzoeksprotocol werden er 2 mengstalen genomen van deze toepassing: een staal op een recht stuk van de leiding en een staal op een bocht. Uit de laboratoriumanalyse is gebleken dat het onderzochte staal asbest bevatten. (Amosiet)</p> <p>De vermelde afmetingen en hoeveelheden zijn gebaseerd op een visuele inschatting door de deskundige en dienen louter als benadering. Deze mogen niet als maatstaf worden gebruikt voor exacte hoeveelheidsbepaling.</p> |

- Zorg voor een veilig beheer. Vermijd het beschadigen van het asbestmateriaal. Controleer de toestand jaarlijks op wijzigingen.
- Verwijder dit asbestmateriaal zo snel mogelijk. Volg de toestand goed op.
- Voer binnenluchtmetingen uit om actuele blootstellingsrisico's in de binnenlucht te monitoren.
- Voer bijkomende staalname(s) uit.

- Hermetische zone (erkend asbestverwijderaar)  
Gipsisolatie wordt losgesneden van dragermateriaal (leiding), asbesthoudend gips zal gemakkelijk verbrossen en is losgebonden. Om geen asbestvezels te verspreiden naar de omgeving, dient dit in hermetische zone verwijderd te worden. Verzamel best zoveel mogelijk bewijsdocumenten na verwijdering voor een actualisatie van uw attest (facturen, stortingsbewijs en foto's). Asbest insluiten mag niet tenzij dit in afwachting van verwijdering nodig is om het risico te verlagen of om het veilig te beheren (tijdelijk afdekken)

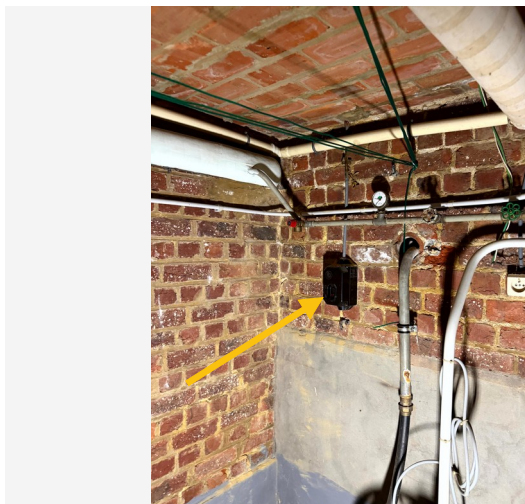
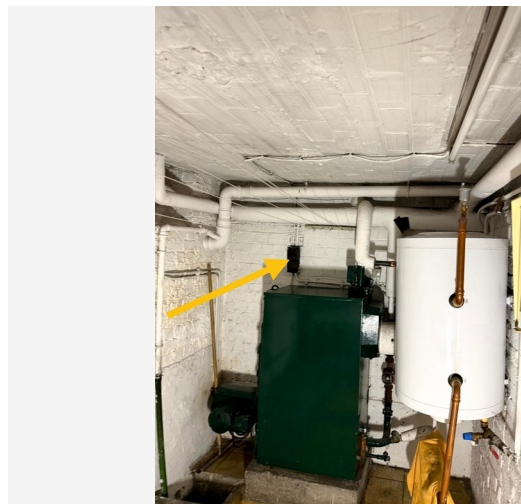
| Opmerking | Deze oppervlakte werd niet gemeten, maar geschat op basis van een benadering voor alle aanwezige schakelaars. Deze schatting mag niet worden gebruikt als maatstaf voor heffingen. Als deskundige hebben wij geverifieerd dat het materiaal inderdaad bakeliet betreft en geen harde PVC. Bakeliet wordt door ons beschouwd als een asbestverdachte toepassing, aangezien het in veel gevallen asbesthoudend is. We hebben echter geen staalname uitgevoerd om de functionaliteit van de schakelaars niet in gevaar te brengen. |

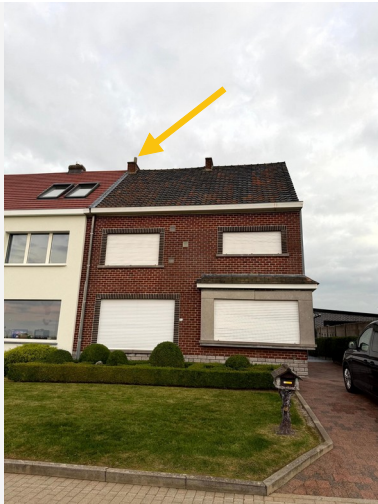
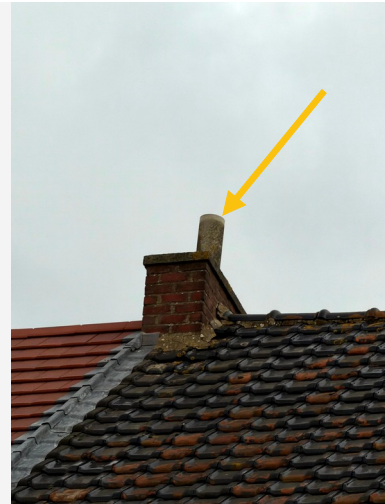
| Opmerking | <p>De schouw is niet veilig inspecteerbaar vanwege de hoogte. Toch kon de deskundige vaststellen dat het om een asbestcementbuis in de schouw gaat.</p> <p>De vermelde hoeveelheid is een schatting en mag niet worden gebruikt als maatstaf.</p> |

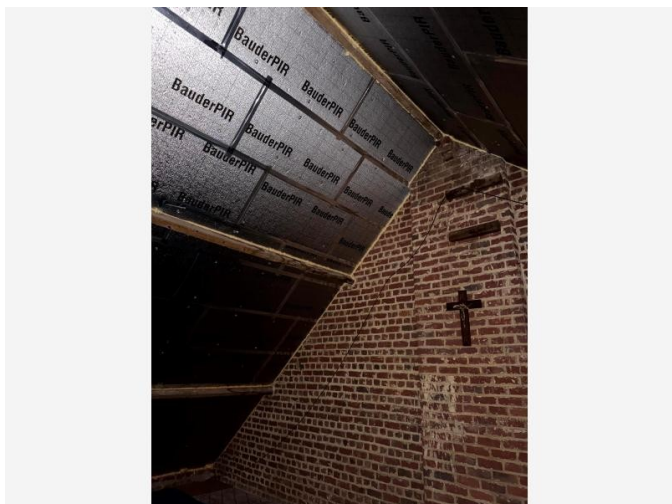
| Primaire drager | Schuin dak |

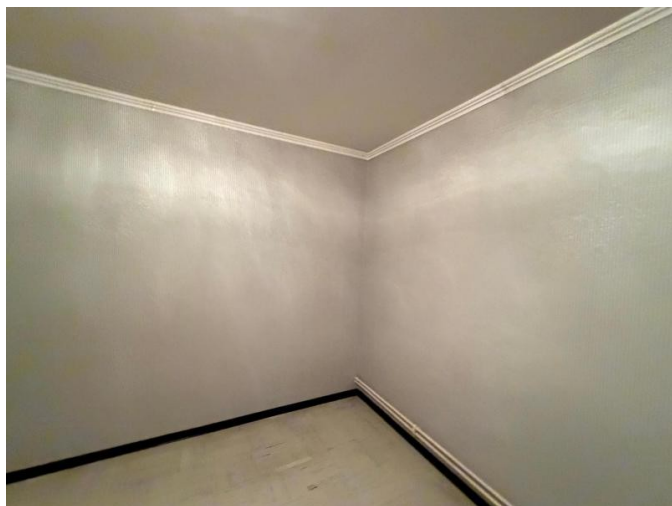
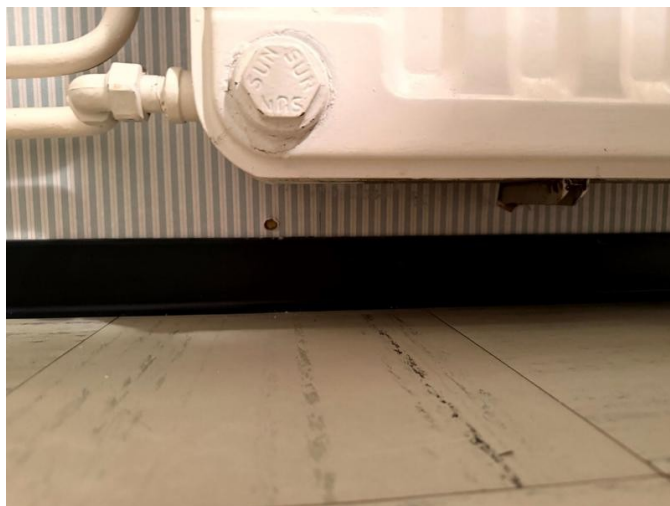
## Fiche 10: Pleisterwerk muren

Geen asbest

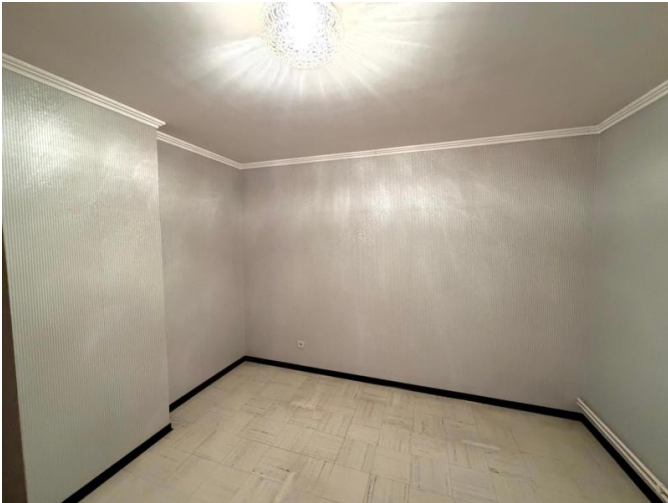
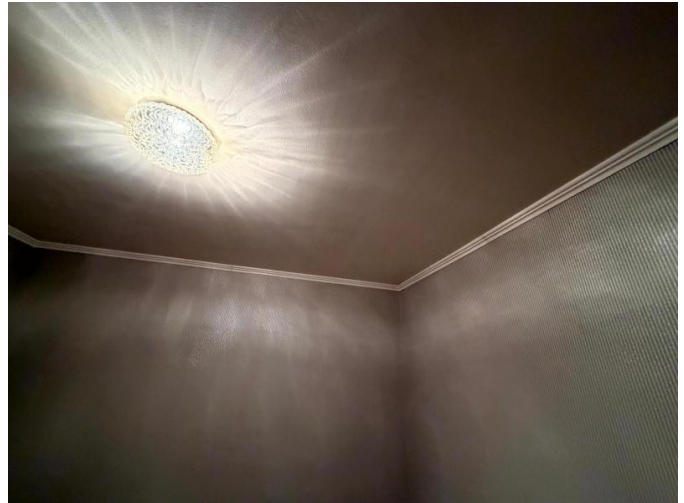
## Fiche 11: Pleisterwerk plafonds

Geen asbest
