# Asbestinventarisatattest

Bevrijdingslaan 8/0402, 8000 Brugge

Attestnummer : 20251020-000210.000

Uitgegeven op : 20.10.2025

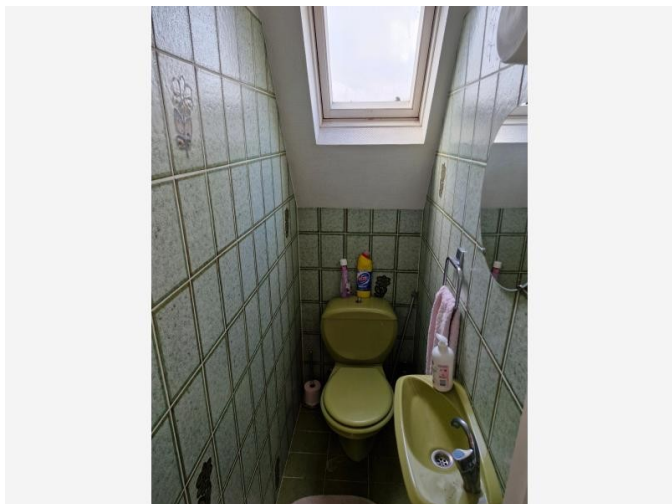
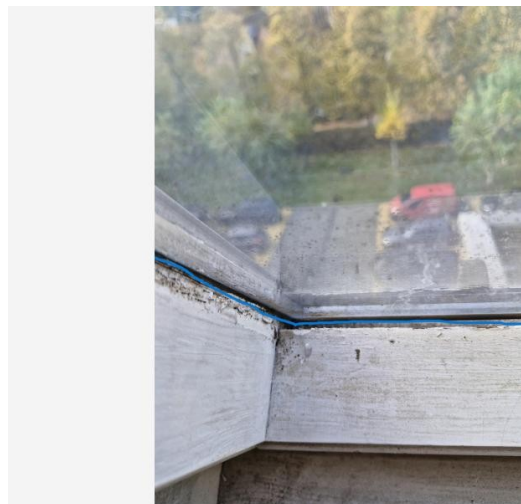
Het asbestmateriaal valt onder de mijlpaal van 2034.

| Eindbeoordeling materiaalrisico | Verhoogd materiaalrisico en/of verhoogde kans op vezelvrijgave |

| Gebondenheid | Categorie 3: niet-hechtgebonden met weinig of geen matrix |
| Asbestsoort (vezeltype) | Crocidoliet aanwezig |
| Asbestconcentratie | Hoog ( $\geq 50\%$ ) |
| Afschermingsgraad van het gehele materiaal | Geheel of deels (ook) vrij aan de binnenlucht |
| Toestand van het materiaal | Onbeschadigd, niet verweerd |

| Beschrijving | koord (velux) |

- Zorg voor een veilig beheer. Vermijd het beschadigen van het asbestmateriaal. Controleer de toestand jaarlijks op wijzigingen.
- Verwijder dit asbestmateriaal zo snel mogelijk. Volg de toestand goed op.

- Eenvoudige handelingen: mag via doe-het-zelf of door werknemer(s) met opleidingsattest eenvoudige handelingen  
Raam op zijn geheel verwijderen.

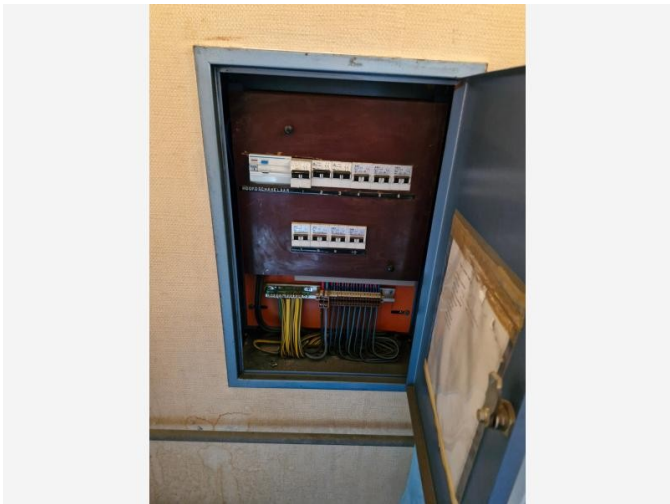
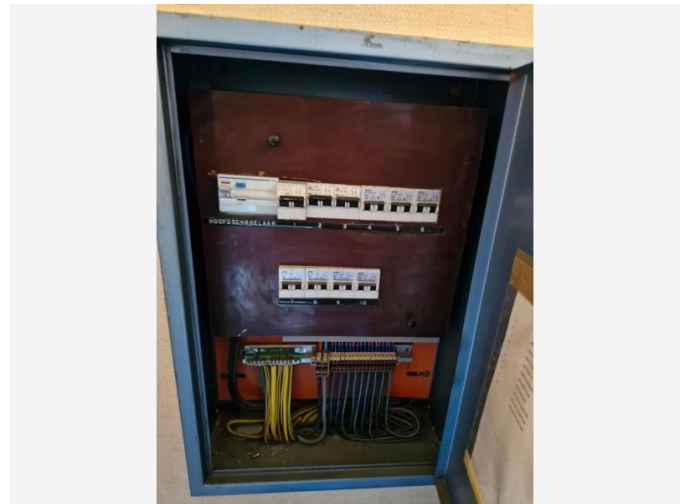
Het asbestmateriaal valt onder de mijlpaal van 2040.

| Eindbeoordeling materiaalrisico | Laag materiaalrisico en/of verlaagde kans op vezelvrijgave |

| Gebondenheid | Categorie 1: hechtgebonden in oorsprong |
| Asbestsoort (vezeltype) | Crocidoliet aanwezig |

| Beschrijving | elektriciteitskast |

- Zorg voor een veilig beheer. Vermijd het beschadigen van het asbestmateriaal. Controleer de toestand jaarlijks op wijzigingen.

- Eenvoudige handelingen: mag via doe-het-zelf of door werknemer(s) met opleidingsattest eenvoudige handelingen  
Gelet op de aard van de bevestiging kunnen de componenten op relatief eenvoudige wijze op hun geheel verwijderd en afgevoerd worden. Hou rekening met PBM's en veiligheidsvoorschriften.

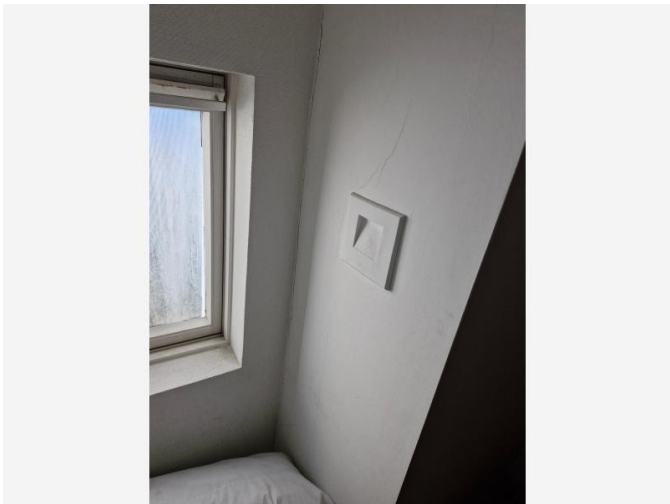
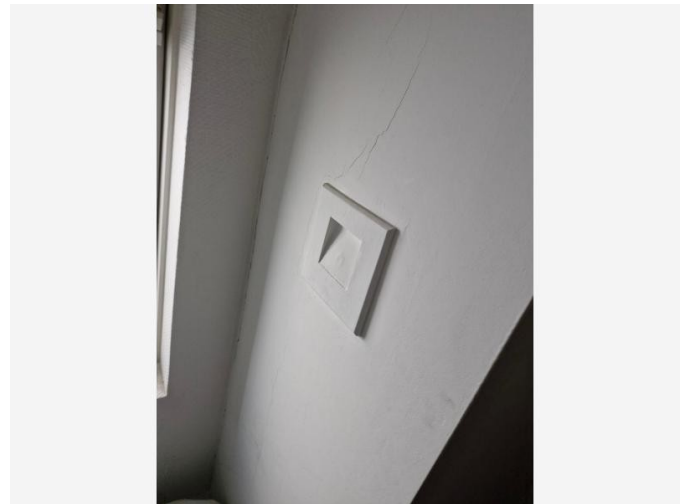
Het asbestmateriaal valt onder de mijlpaal van 2034.

| Eindbeoordeling materiaalrisico | Laag materiaalrisico en/of verlaagde kans op vezelvrijgave |

| Gebondenheid | Categorie 1: hechtgebonden in oorsprong |
| Asbestsoort (vezeltype) | Crocidoliet aanwezig |

| Beschrijving | schouwklepje |

- Zorg voor een veilig beheer. Vermijd het beschadigen van het asbestmateriaal. Controleer de toestand jaarlijks op wijzigingen.

- Eenvoudige handelingen: mag via doe-het-zelf of door werknemer(s) met opleidingsattest eenvoudige handelingen  
Bij verwijdering is de kans dat er asbestvezels vrijkomen vrij laag. (hechtgebonden asbesttoepassing)  
Hou rekening met PBM's bij verwijdering.

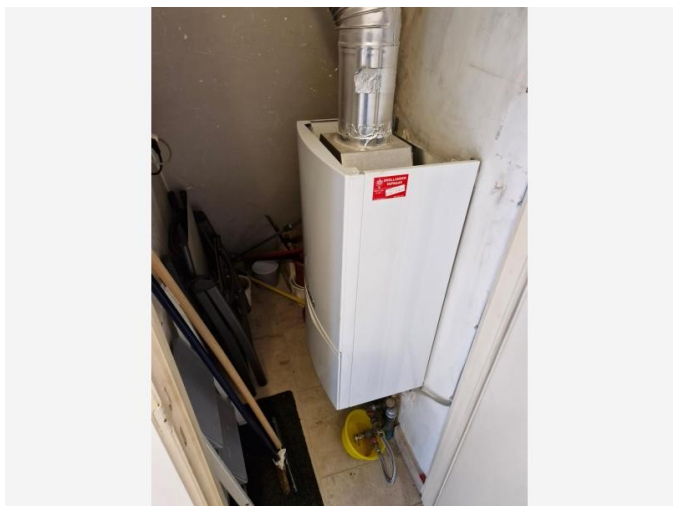
Gefabriceerd in 2012.

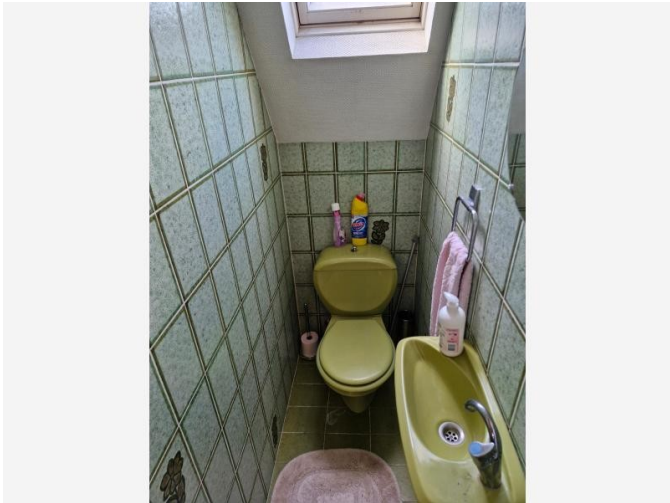
De (zwarte) lijm om tegels te plakken kan asbesthoudend zijn.

Hou rekening met uw PBM, indien er lijm aanwezig is.

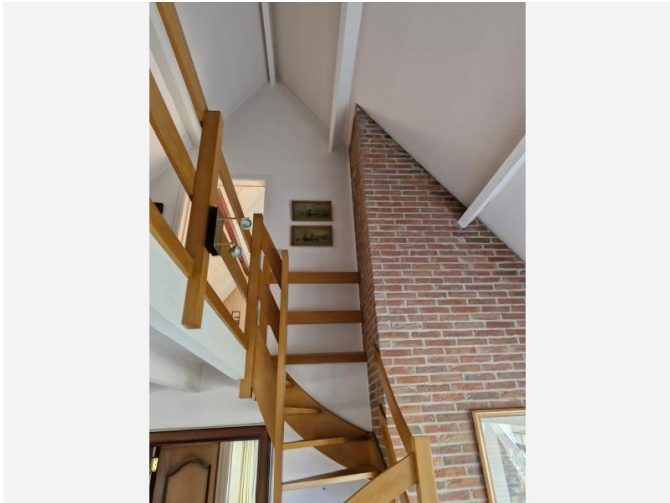
Houten roostering, gyprocplaat.

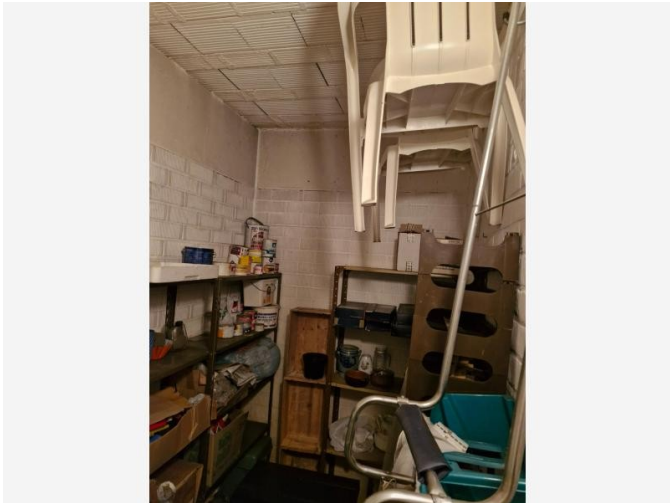
Geen asbestverdachte materialen aanwezig.

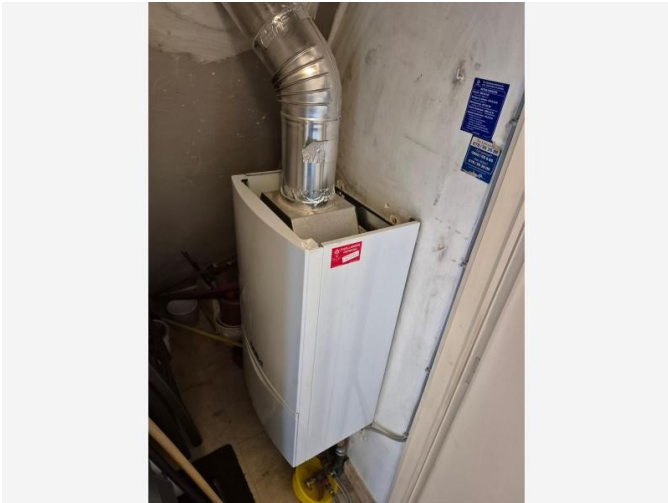
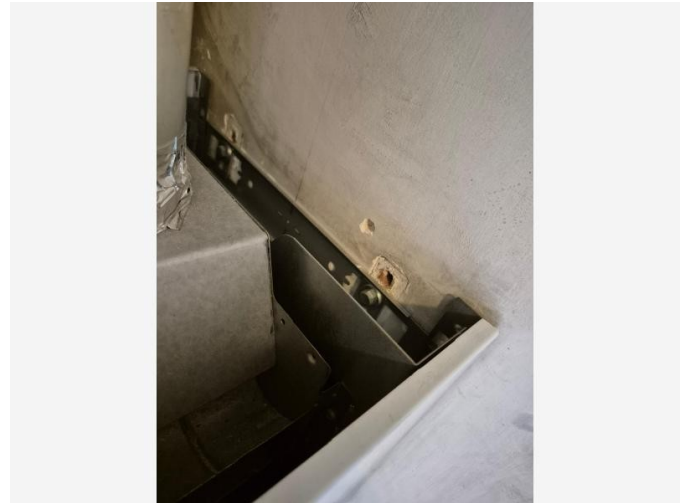
Geen asbest

| # | Type | Referentie | Resultaat |
|---|---|---|---|
| 8.1 | Mengmonster | MM1 | Geen asbest |

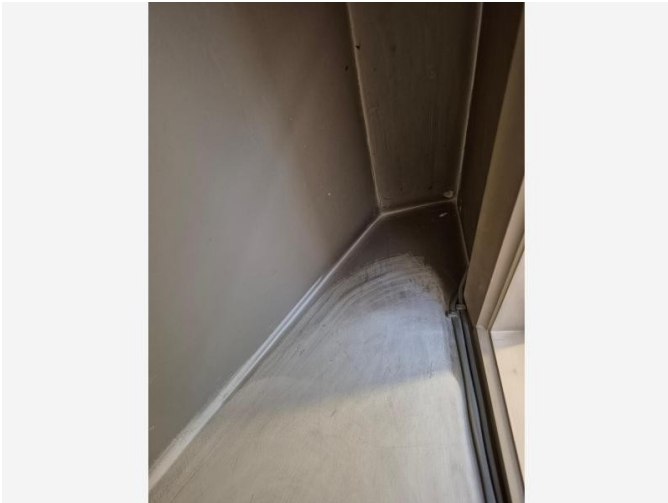
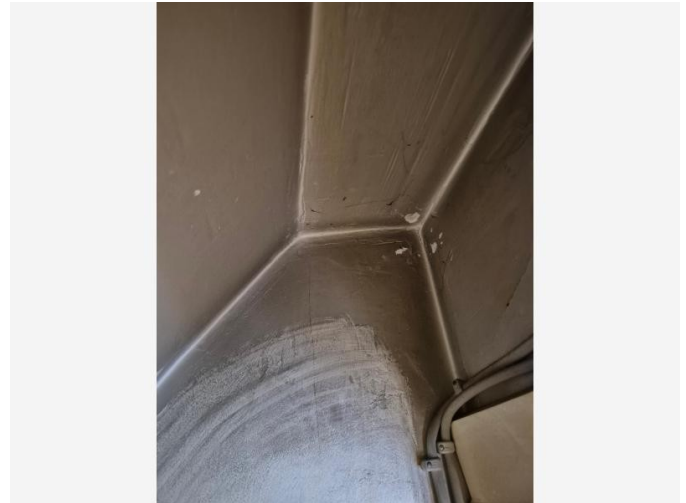
## Fiche 9: PW (plafonds)

Geen asbest

| # | Type | Referentie | Resultaat |
|---|---|---|---|
| 9.1 | Mengmonster | MM2 | Geen asbest |
