# Asbestinventarisatetest

Kattenhoflaan 106, 2960 Brecht

Attestnummer : **20251002-000471.000**

**Asbestveilig** (maar mogelijk niet asbestvrij)

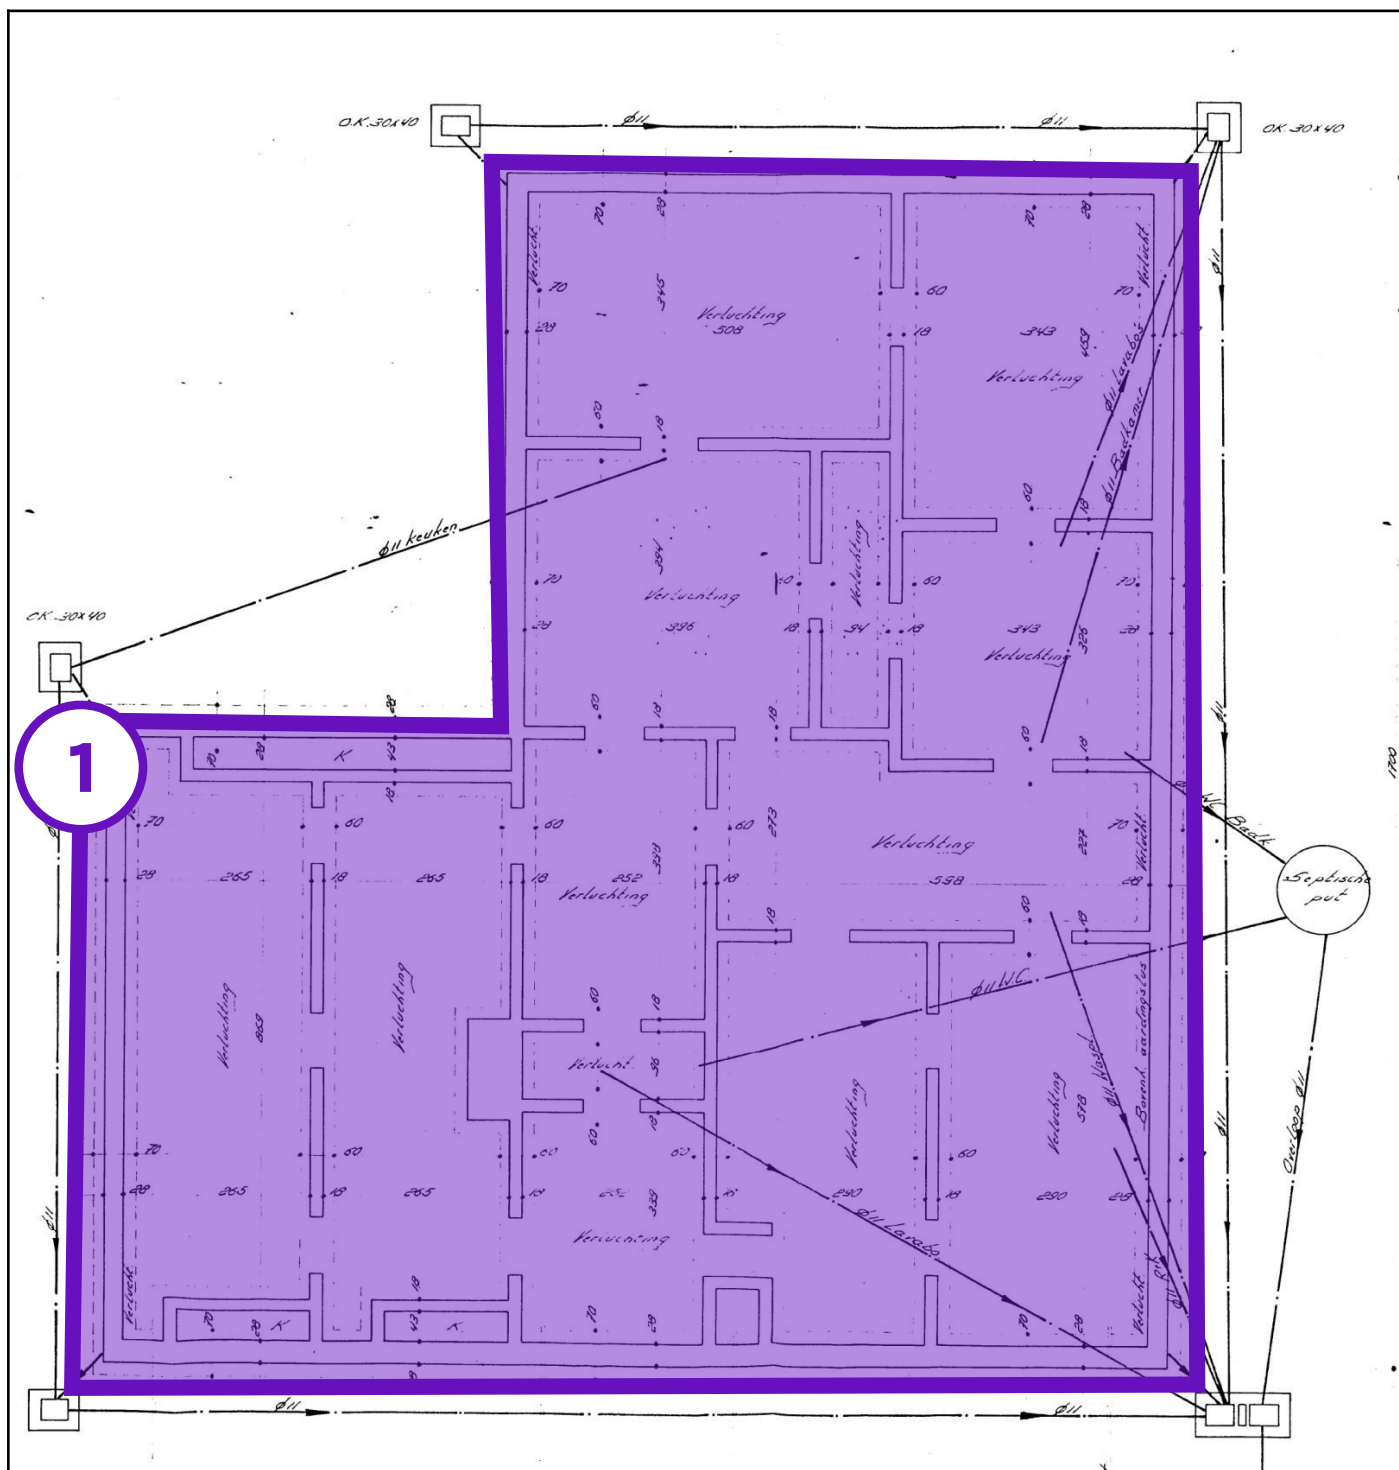
## Plan 1.1: Plan kruipruimte

| Beschrijving | Type | Actie |
|---|---|---|
| 1. Kruipkelder | Beperking | - |

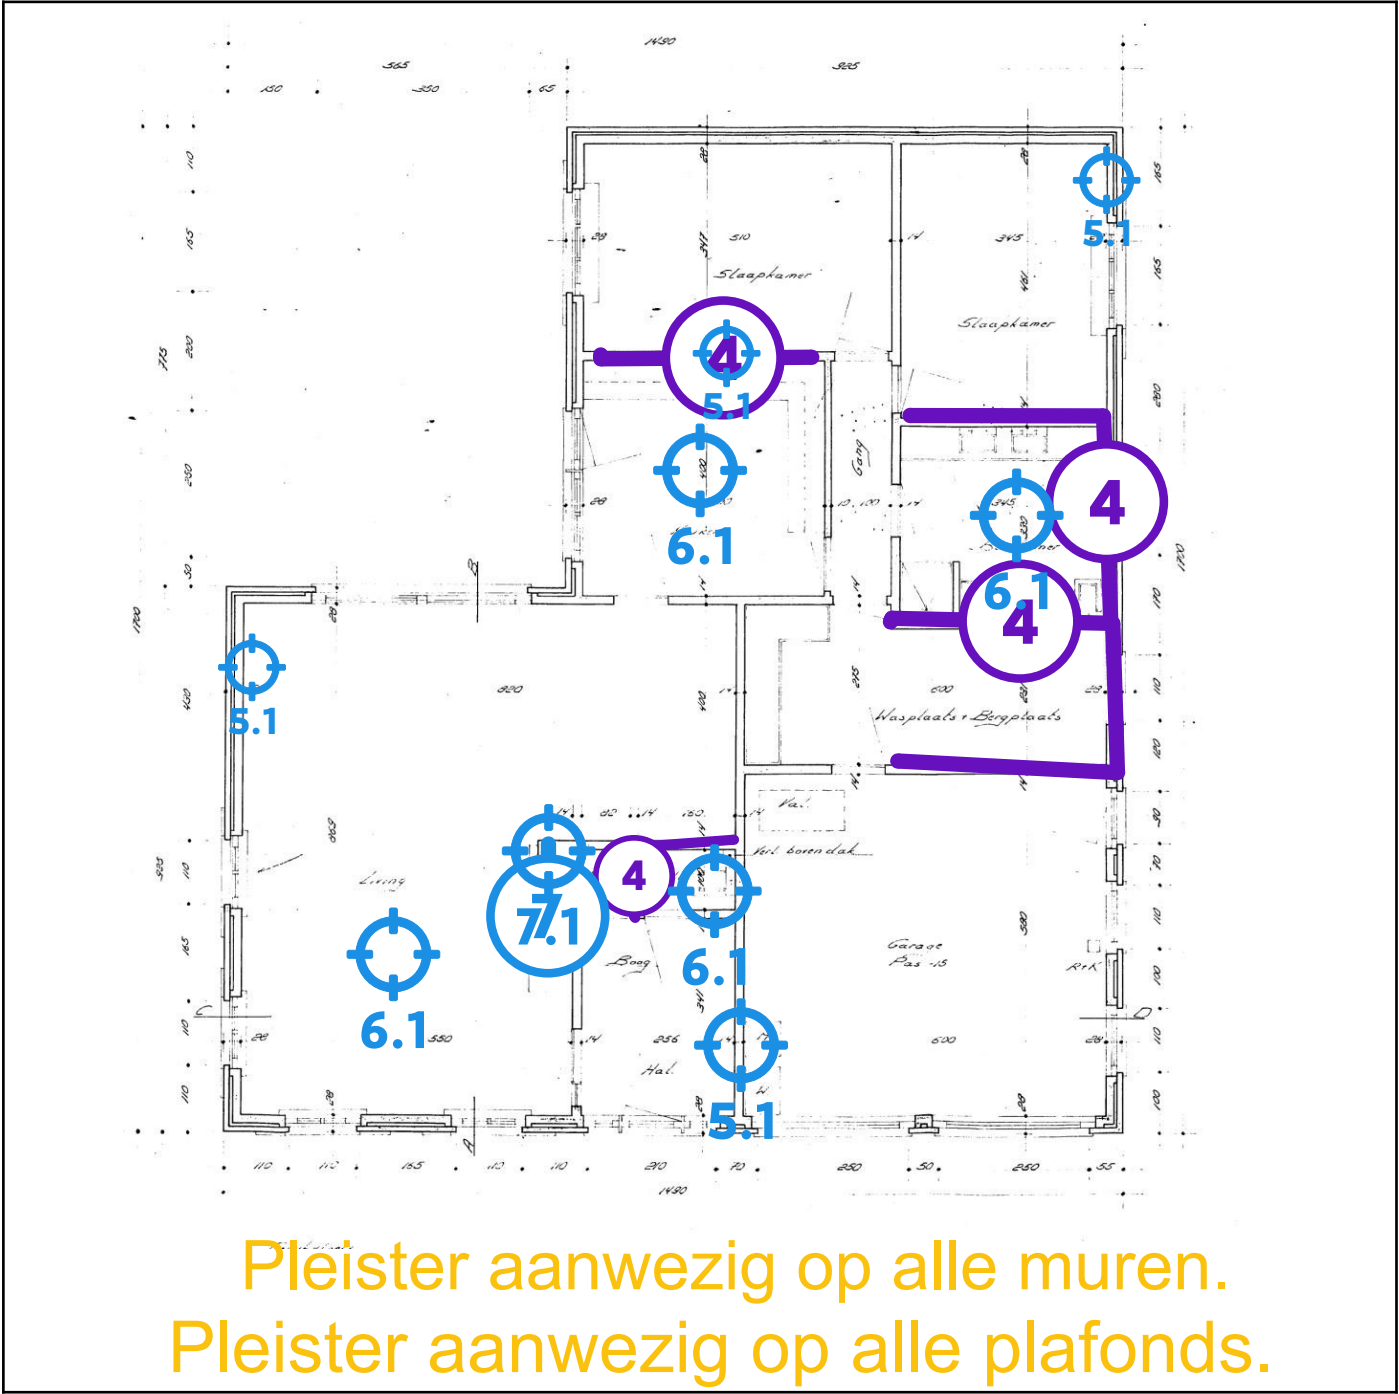
# Plan 1.2: Plan gelijkvloers

| Beschrijving | Type | Actie |
|---|---|---|
| 4. Tegellijm | Advies | - |
| 5. Pleisterwerk muren | Geen asbest | - |

| 6. Pleisterwerk plafonds | Geen asbest | - |
| 7. Koord kachel | Geen asbest | - |

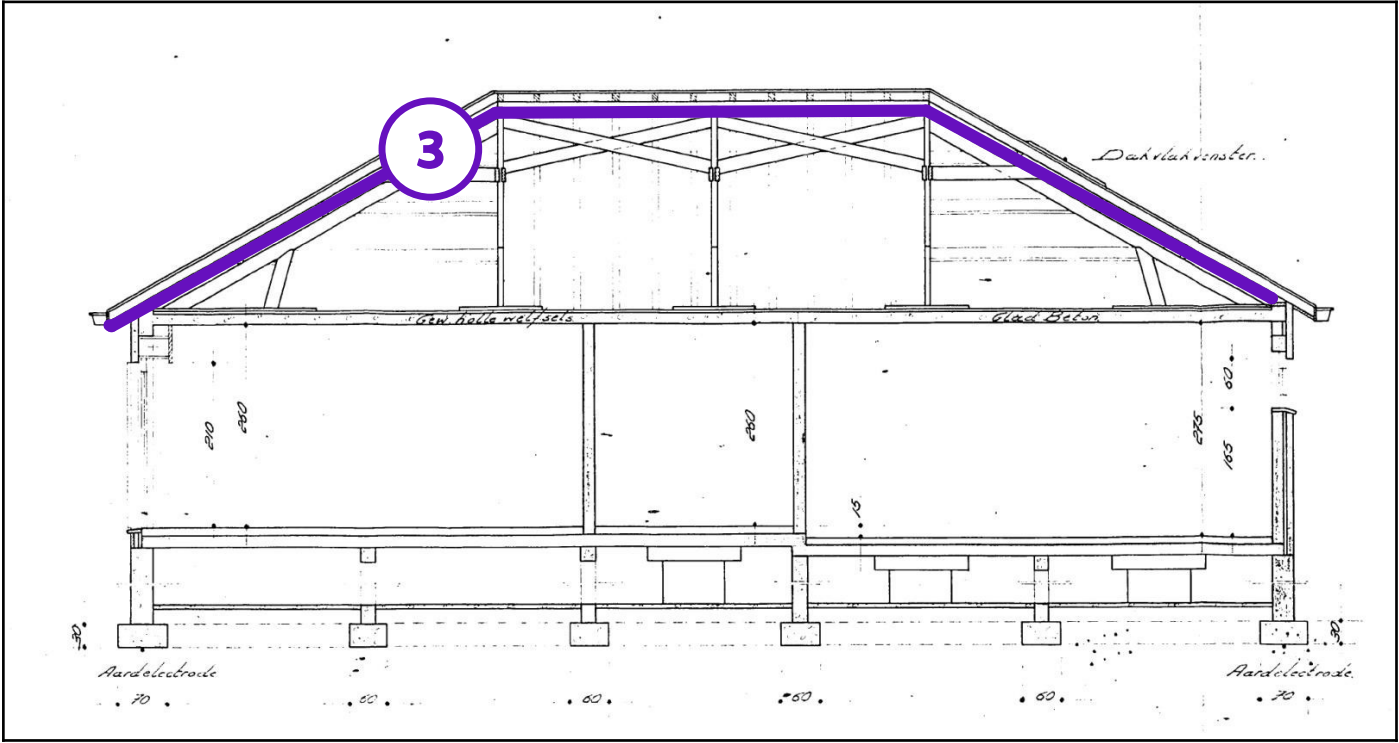
# Plan 1.3: Plan zolder

| Beschrijving | Type | Actie |
|---|---|---|
| 3. Onderdak schuin dak | Advies | - |

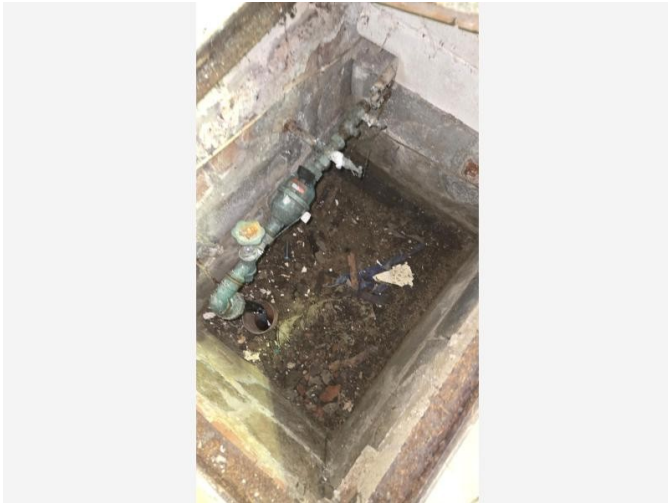
Situeringsfoto

**Reden:** Hoogte minder dan 1,5 meter

**Uitleg van de asbestdeskundige:** Ruimtes met een hoogte lager dan 1,5 meter hoeven in het kader van een asbestattest voor verkoop of schenking niet onderzocht te worden.

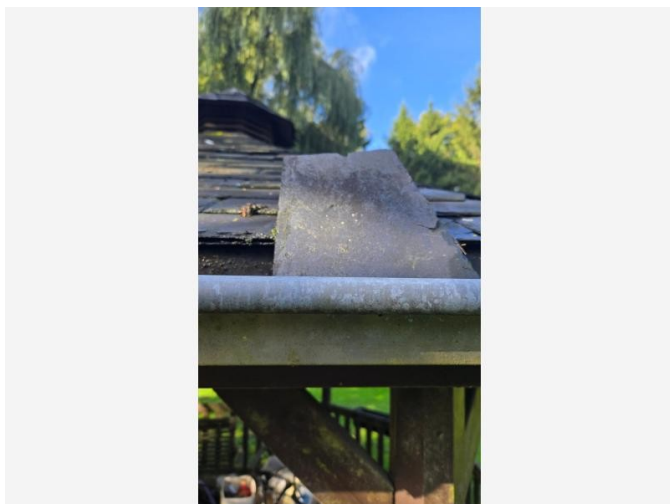
Vrije foto

Niet asbestverdachte natuurleien.

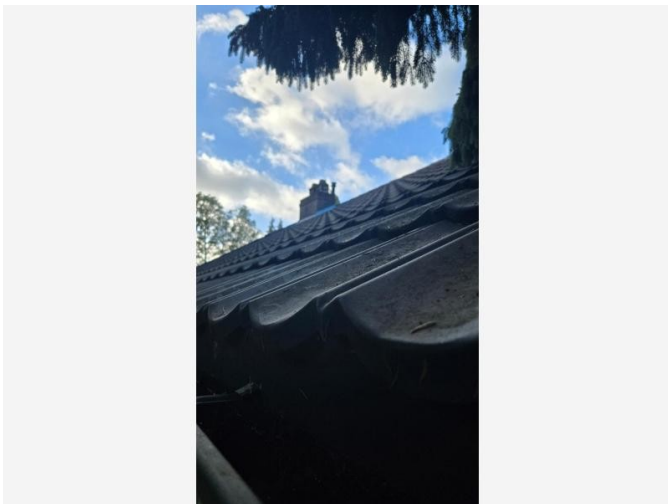
Vrije foto

Onderdak niet inspecteerbaar. Overzetdak langs de buitenzijde, afgewerkt langs de binnenzijde. Plannen vermelden leien, deze zijn naar grote waarschijnlijkheid nog aanwezig onder het overzetdak.

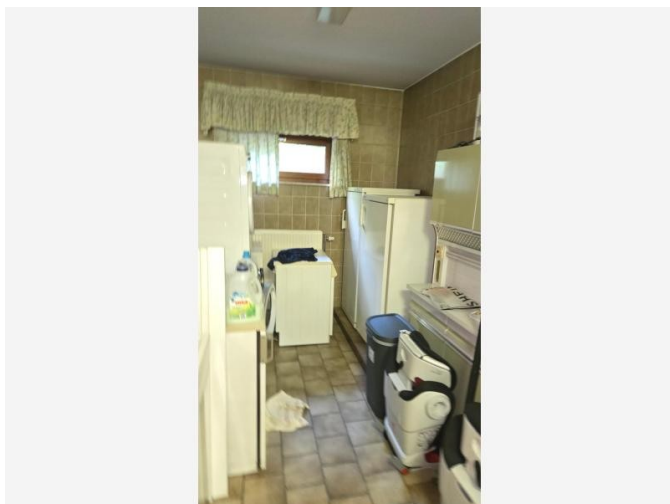
Vrije foto

De tegellijm is niet waarneembaar omdat ze zich achter de tegels bevindt, die in goede staat zijn. Bij een niet-destructief onderzoek kan de lijmlaag daarom niet onderzocht en bemonsterd worden. Bij renovatie is het testen van de lijmlaag wel aangeraden.

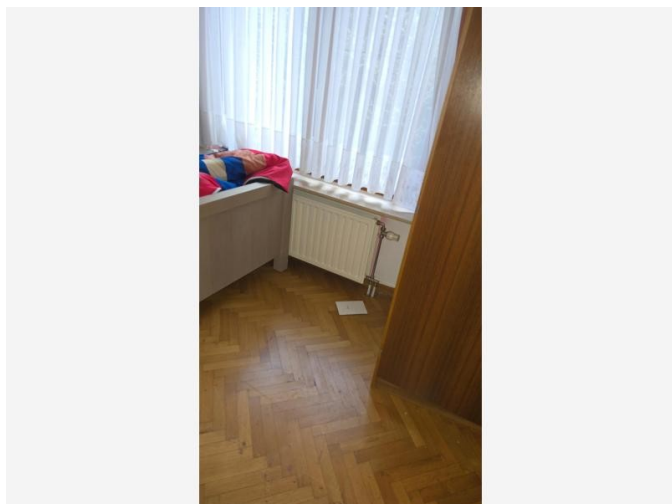
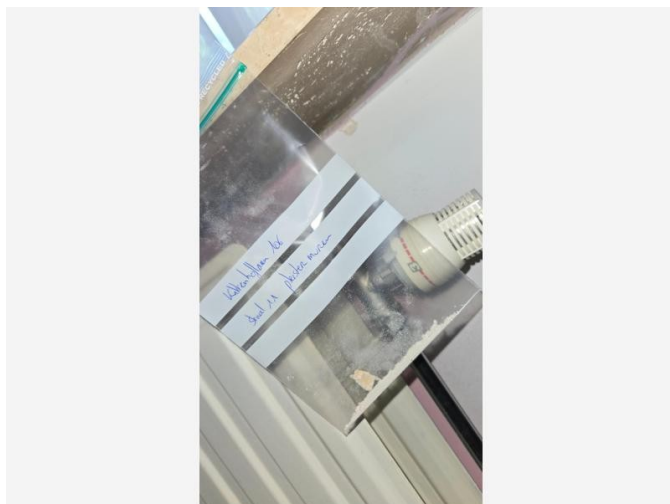
## Fiche 5: Pleisterwerk muren

Geen asbest

| # | Type | Referentie | Resultaat |
|---|---|---|---|
| 5.1 | Mengmonster | Staal 1.1 pleister muren | Geen asbest |

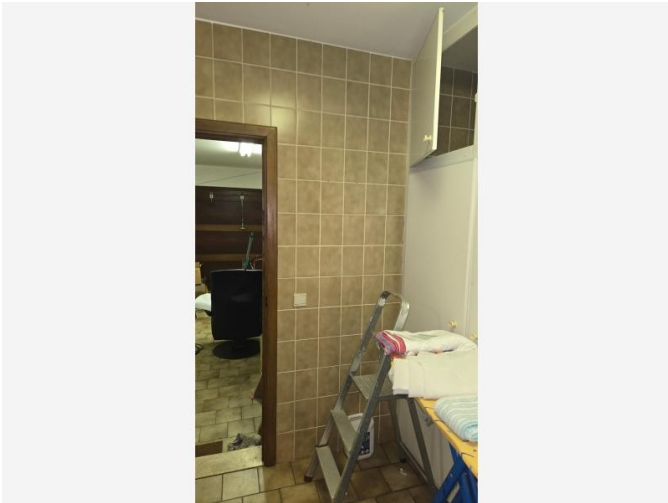
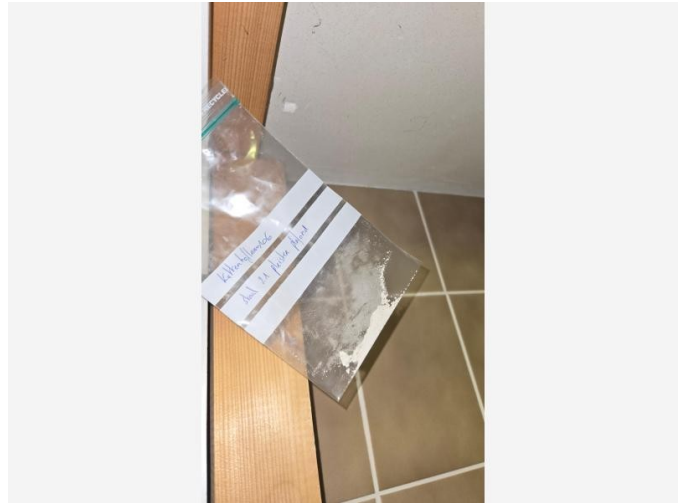
## Fiche 6: Pleisterwerk plafonds

Geen asbest

| # | Type | Referentie | Resultaat |
|---|---|---|---|
| 6.1 | Mengmonster | Staal 2.1 pleister plafonds | Geen asbest |

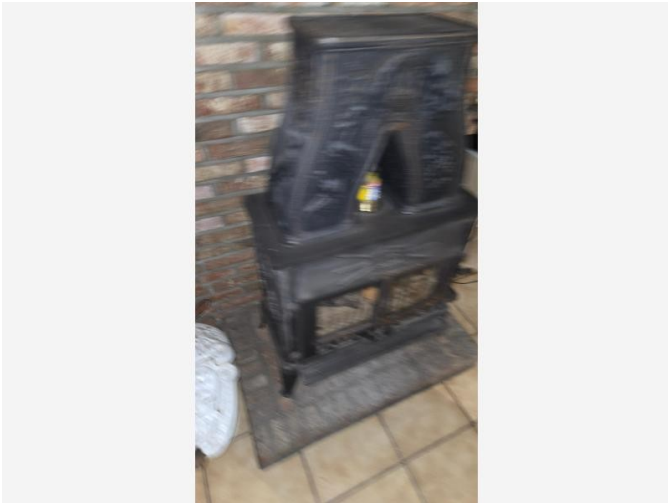
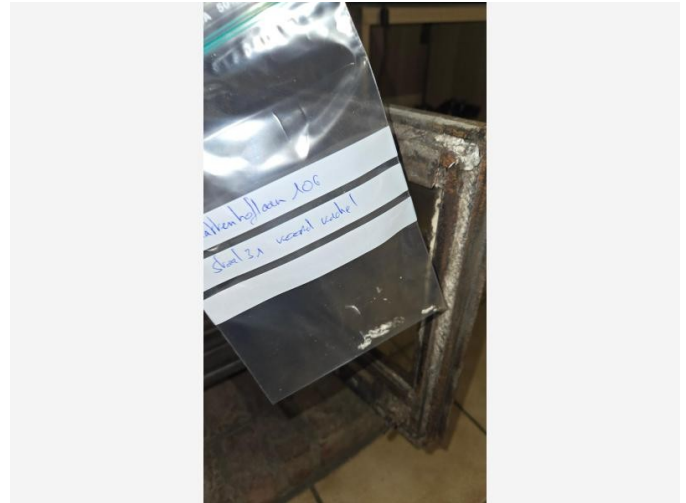
## Fiche 7: Koord kachel

Geen asbest

| # | Type | Referentie | Resultaat |
|---|---|---|---|
| 7.1 | Puntmonster | Staal 3.1 koord kachel | Geen asbest |
