# Asbestinventarisatetest

Kapelseweg 109, 2811 Mechelen

Attestnummer : 20250917-000204.000

**Niet-asbestveilig**

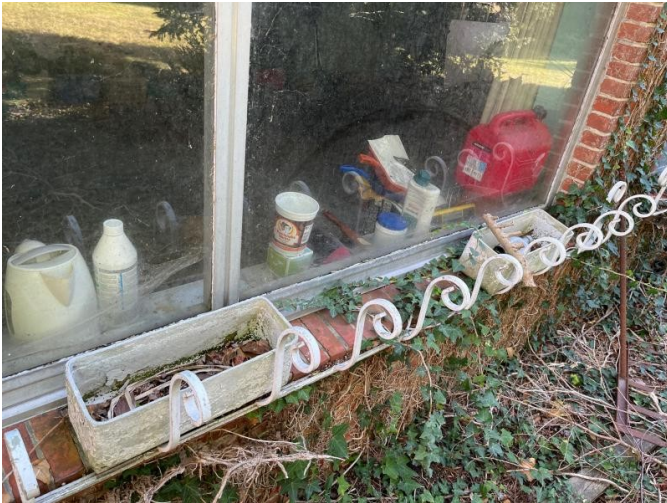
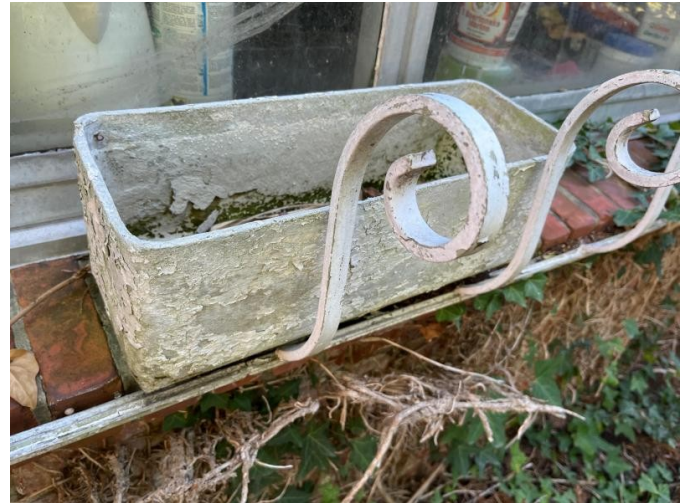
Het asbestmateriaal valt onder de mijlpaal van 2040.

**Dringend verwijderen**

| Beschrijving | Lege cementpotten |
| Type afvalstof | Betreft stock-voorraad of gedemonteerde asbestmaterialen |
| Aanwezige resten | Lege bloempot |
| Asbestmaterialen | <ul style="list-style-type: none"><li>• Bak, reservoir, kuip, bloembak</li></ul> |
| Bindmiddel van asbestmateriaal | Cement |
| Totaal gewicht | 30,00 kg |

- Verwijder het asbestafval.
- Voer bijkomende staalname(s) uit.

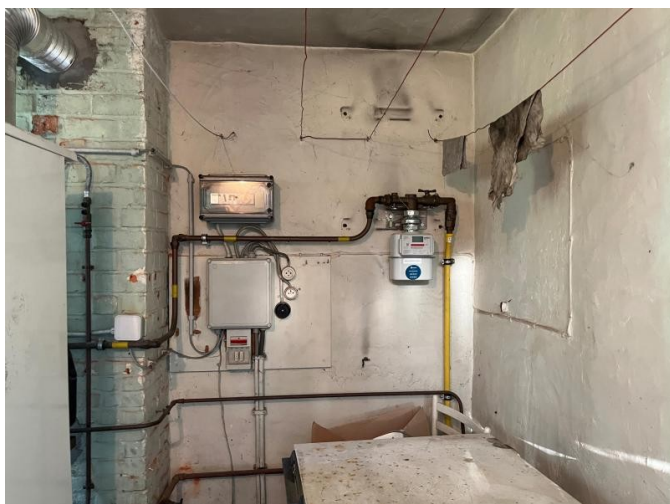
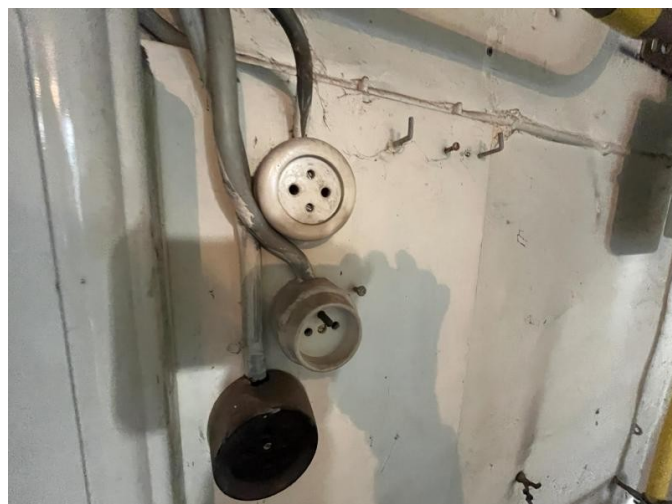
## Fiche 2: Bakeliet - Stopcontacten & schakelaars (binnen)

Het asbestmateriaal valt onder de mijlpaal van 2040.

Verwijderen

| Eindbeoordeling materiaalrisico | Verhoogd materiaalrisico en/of verhoogde kans op vezelvrijgave |

| Asbestsoort (vezeltype) | Crocidoliet aanwezig |
| Toestand van het materiaal | Licht beschadigd, licht verweerd. Intact calciumsilicaatmateriaal of categorie III 'gebondenheid' |

| Beschrijving | Bakeliet - Stopcontacten & schakelaars (binnen) |

- Zorg voor een veilig beheer. Vermijd het beschadigen van het asbestmateriaal. Controleer de toestand jaarlijks op wijzigingen.

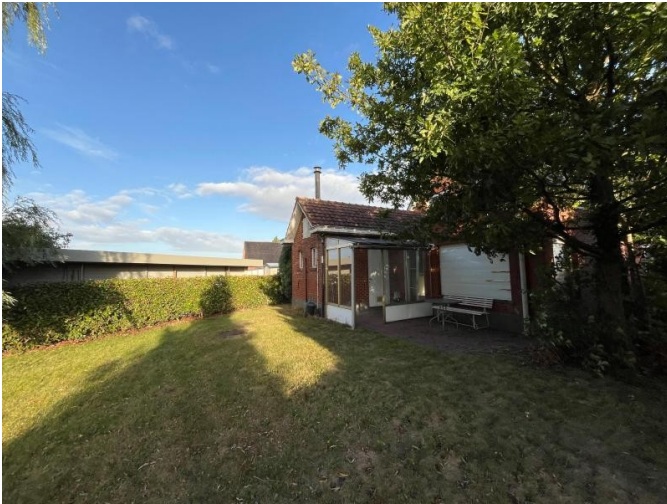
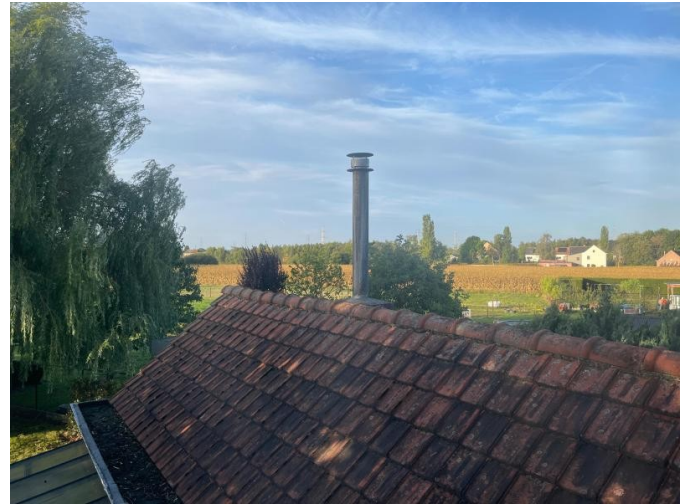
Het asbestmateriaal valt onder de mijlpaal van 2034.

Verwijderen

| Eindbeoordeling materiaalrisico | Verhoogd materiaalrisico en/of verhoogde kans op vezelvrijgave |

| Asbestsoort (vezeltype) | Crocidoliet aanwezig |
| Toestand van het materiaal | Licht beschadigd, licht verweerd. Intact calciumsilicaatmateriaal of categorie III 'gebondenheid' |

| Beschrijving | Schouwbus in een 'open systeem' |
| Opmerking | Schouwbus in een 'open systeem' wil zeggen dat er in het verlengde van deze schouwbus een (open)haard, kachel is aangesloten of gebruikt wordt als ventilatie. De hoeveelheid is een schatting |

- Zorg voor een veilig beheer. Vermijd het beschadigen van het asbestmateriaal. Controleer de toestand jaarlijks op wijzigingen.
- Voer bijkomende staalname(s) uit.

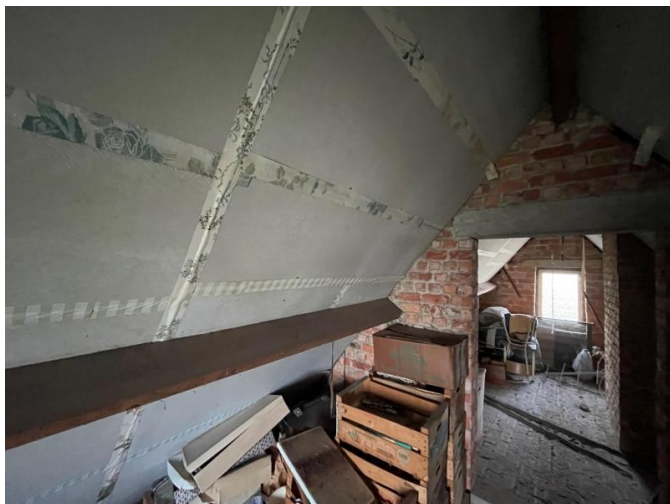
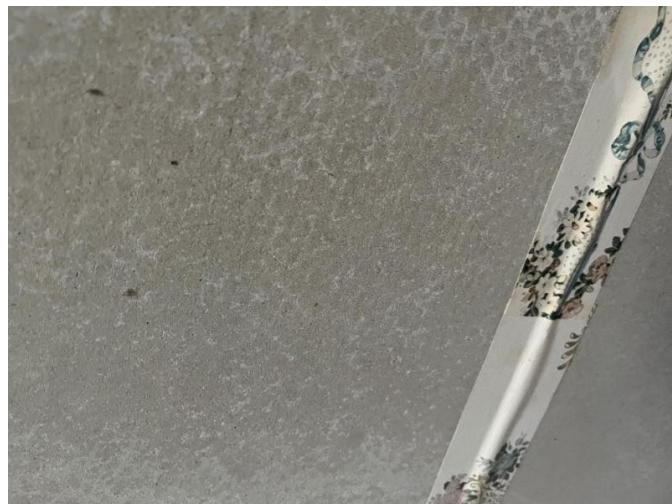
Het asbestmateriaal valt onder de mijlpaal van 2040.

Maatregelen nemen

- Zorg voor een veilig beheer. Vermijd het beschadigen van het asbestmateriaal. Controleer de toestand jaarlijks op wijzigingen.
- Voer bijkomende staalname(s) uit.

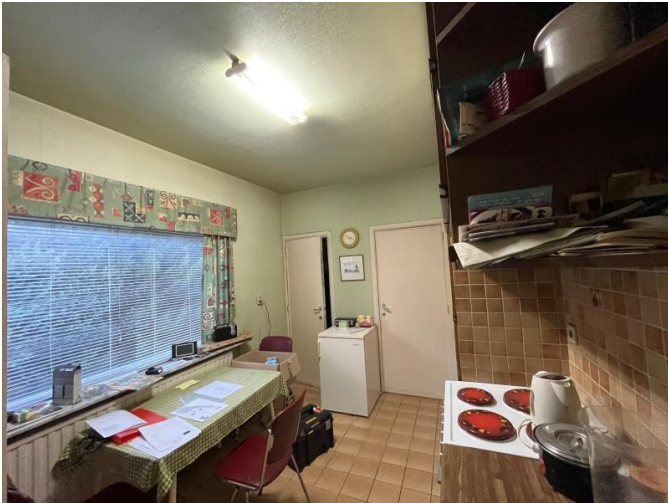
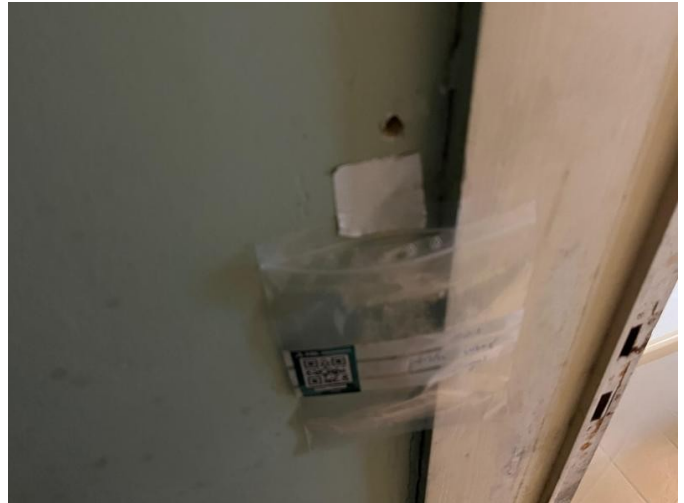
## Fiche 13: Pleisterwerk wanden

Geen asbest

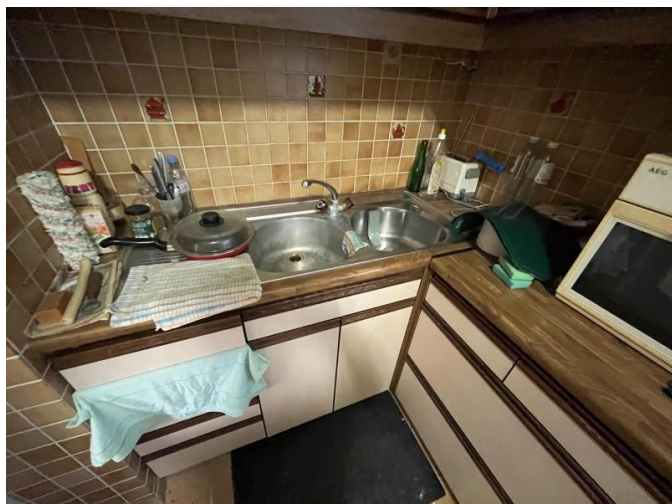
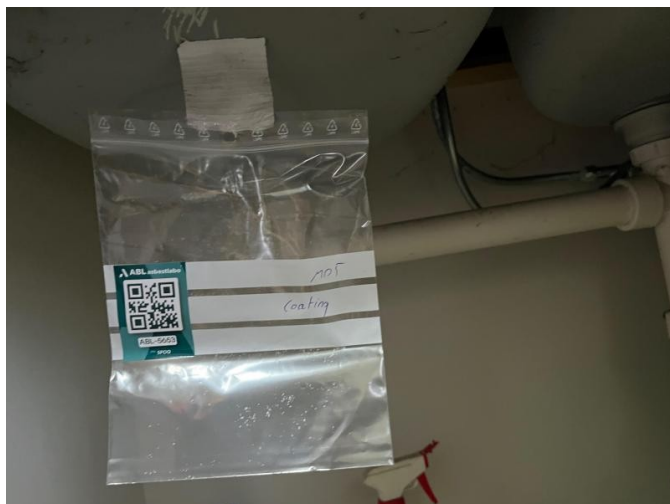
## Fiche 14: Coating

Geen asbest

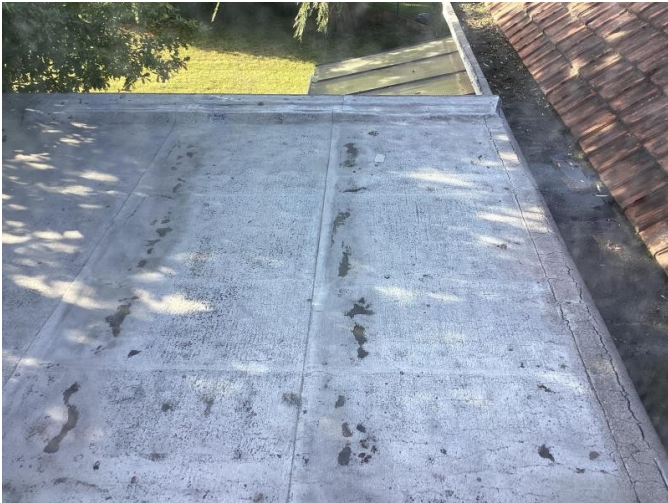
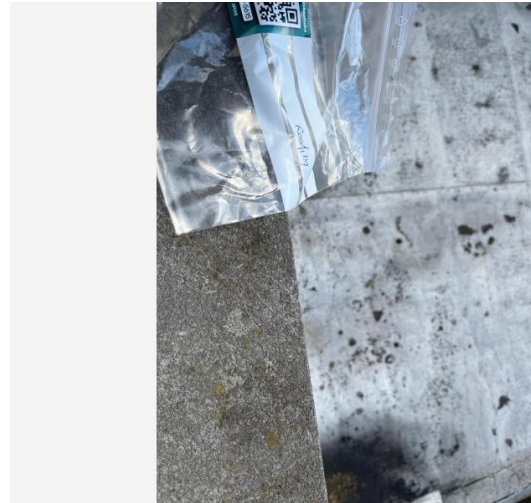
## Fiche 15: Dakbedekking - Roofing

Geen asbest

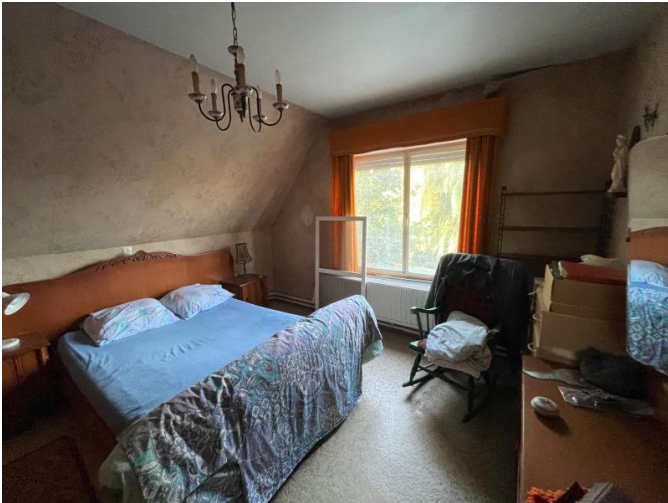
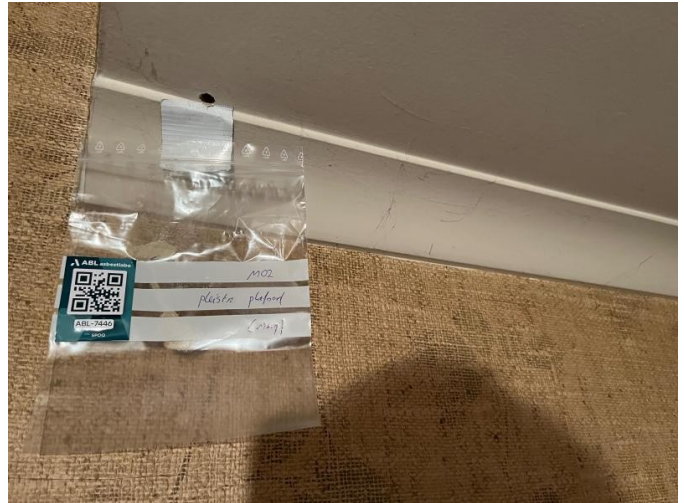
## Fiche 16: Pleisterwerk plafonds

Geen asbest

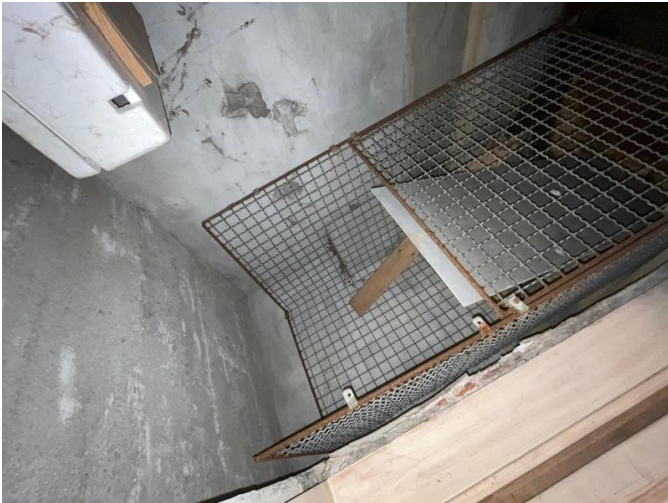
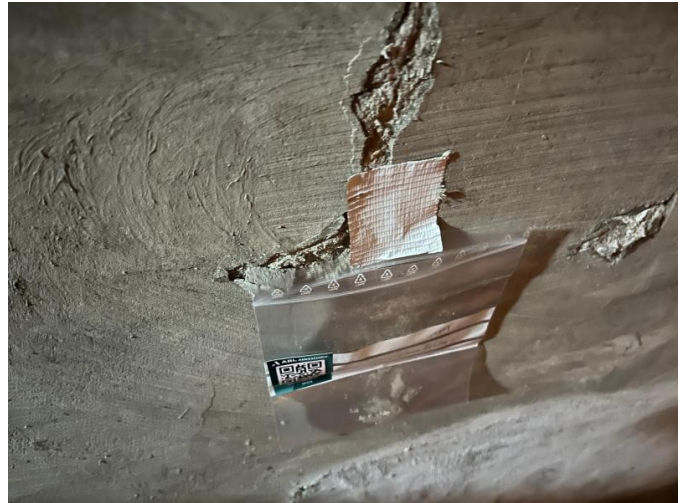
## Fiche 17: Cementering binnen

Geen asbest
