## CONTRÔLE D'ÉTANCHÉITÉ ET DE CONFORMITÉ D'UN RÉSERVOIR À MAZOUT

RÉF. 134/2025/101292/C01:1

DATE DU CONTRÔLE 10/04/2025  
 ADRESSE DU CONTRÔLE Nivezé Bas 41 - 4845 Jalhay

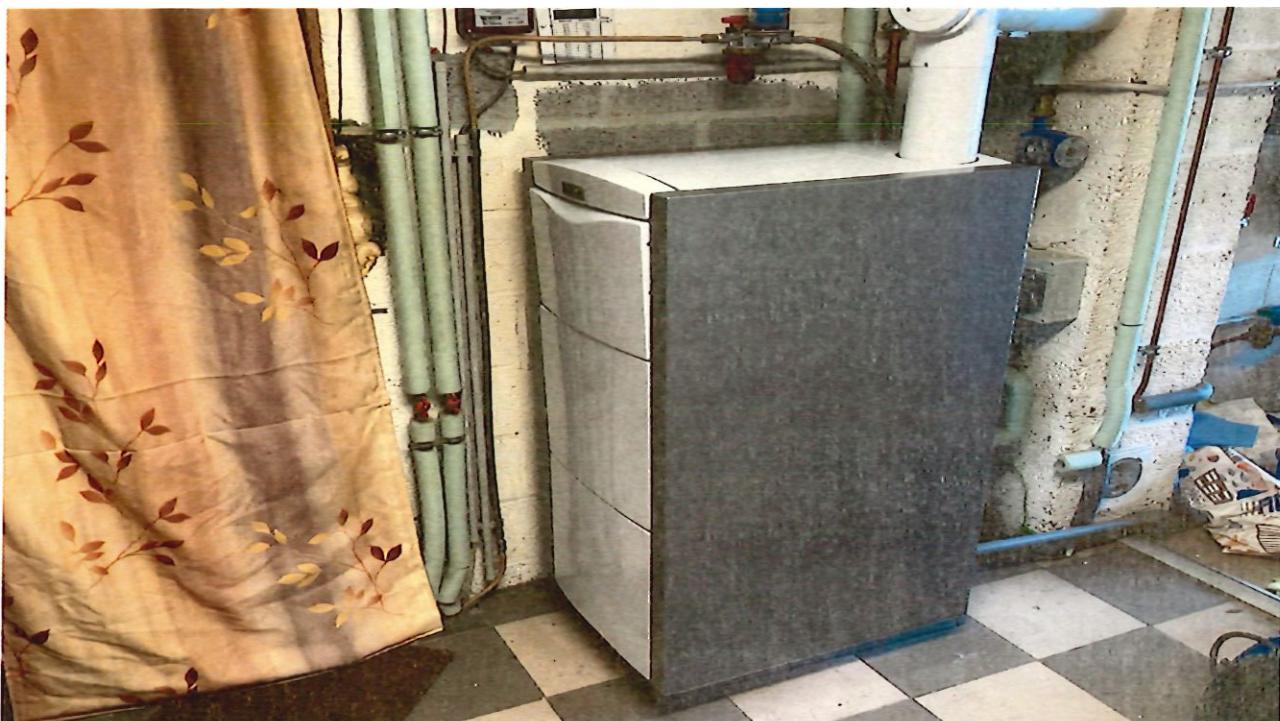
Système de chauffage	Chaudière	Fonctionnement du système de chauffage	Fonctionne
Type de raccordement au système de chauffage	Mono-tube	Contrôle des tuyauteries visibles du réservoir au système de chauffage	Conforme
Soutirage	Par le haut - Conforme	Conduite de remplissage	Conforme
Conduite de ventilation	Conforme	Système anti-débordement	sifflet 95% - test OK - hauteur de la tige OK
Système de mesure de niveau	présent - conforme	Trou d'homme	Conforme
Pollution en dehors du réservoir	Non	Système de détection de fuite	OUI - montage OK - test OK - Classe 2

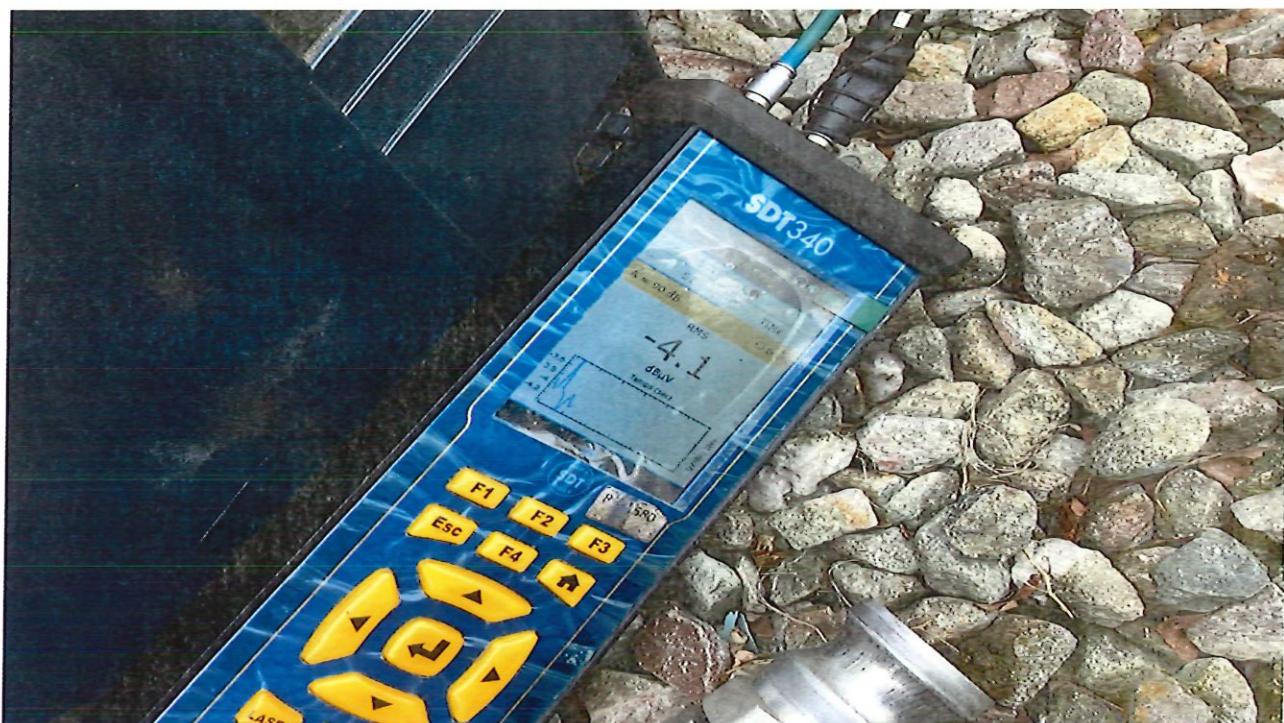
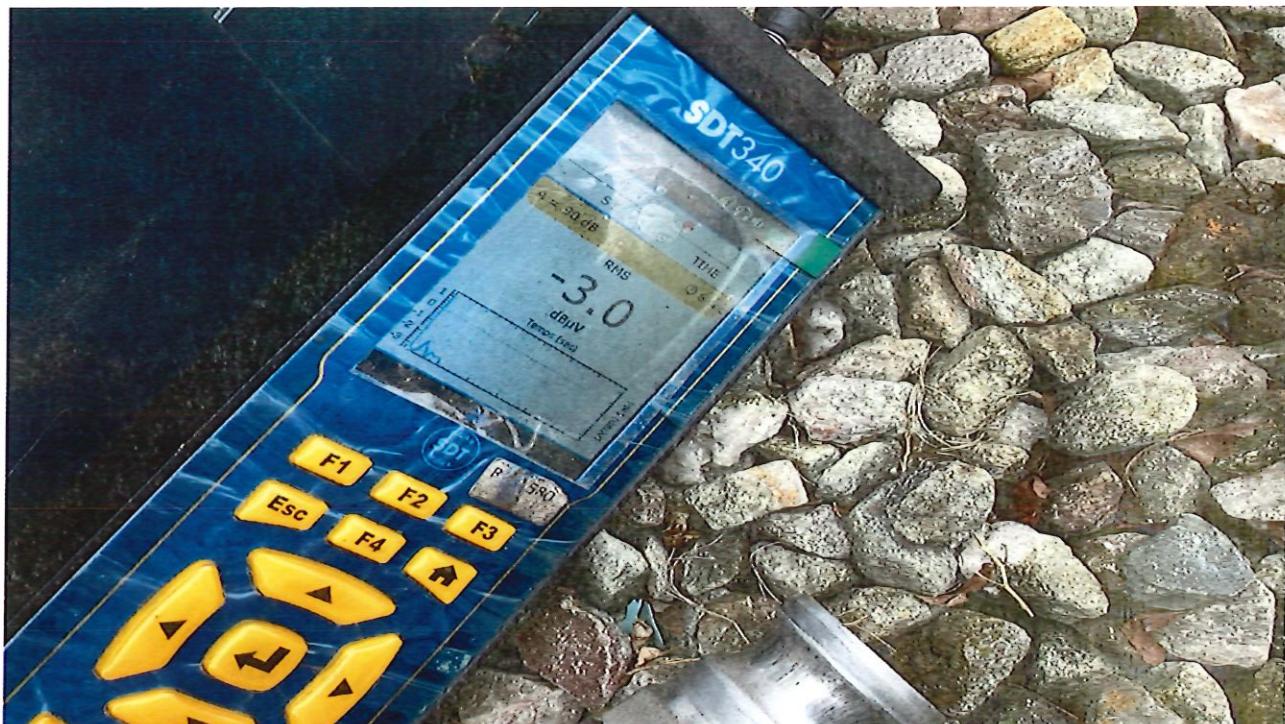
Listing test d'étanchéité de la chaîne de mesure avant contrôle

Hauteur de produit avant le test (cm)	41	Hauteur d'eau avant le test (cm)	0
Test étanchéité chaîne de mesure	OK	Test de bon fonctionnement avant contrôle de la sonde N (gazeux)	Ok
Test de bon fonctionnement avant contrôle de la sonde R (liquide)	Ok	Valeur de référence valeur phase gazeuse :	-4,1
Valeur de référence phase liquide :	-3,0	Dépression atteinte (mbar) :	-250
Résultat de l'épreuve d'étanchéité - Valeur phase gazeuse :	-4,0	Résultat de l'épreuve d'étanchéité - Valeur en phase liquide :	-3,3
Hauteur de produit après le test (cm)	41	Hauteur d'eau après le test (cm)	0
Résultat du test acoustique	Conforme	Durée du test (minutes):	60

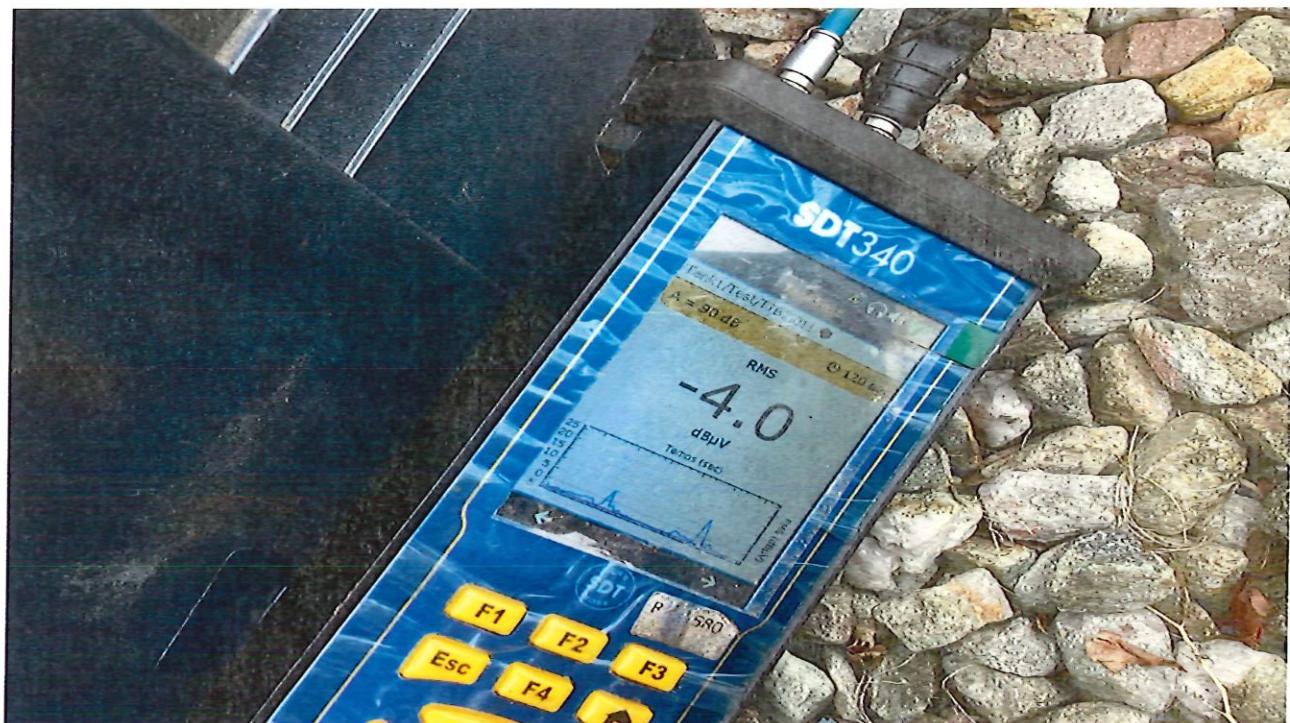
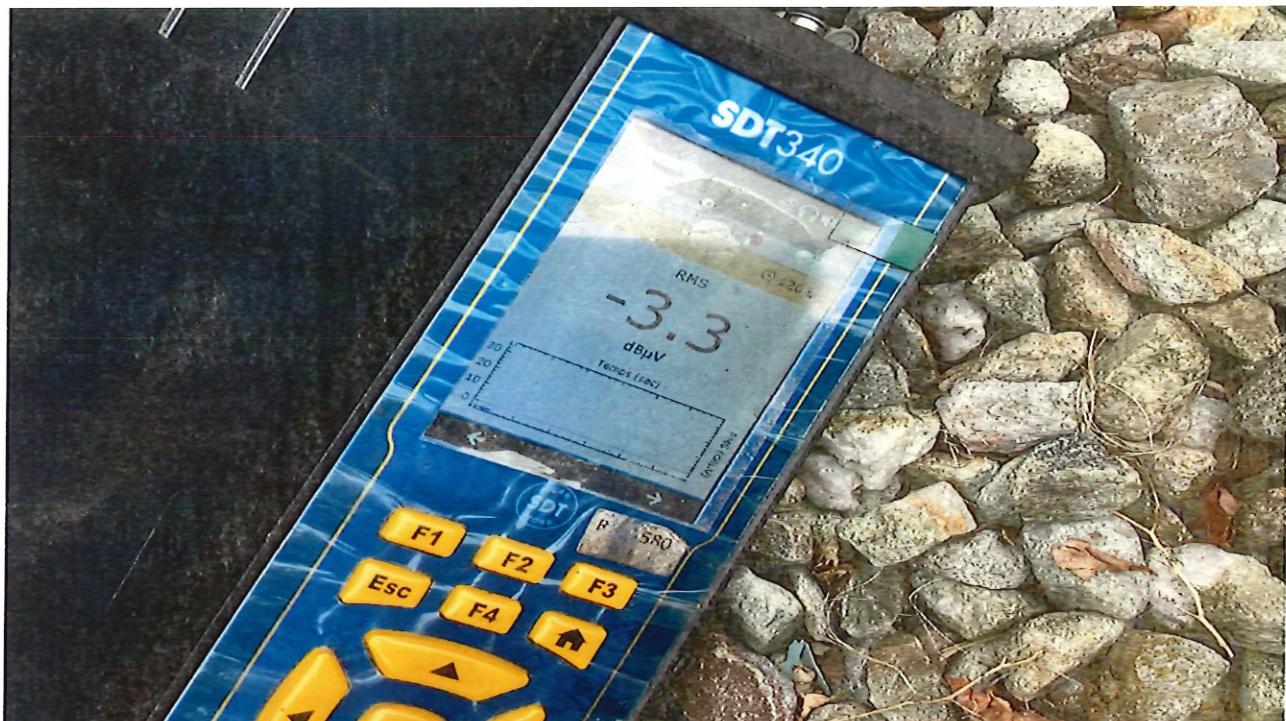
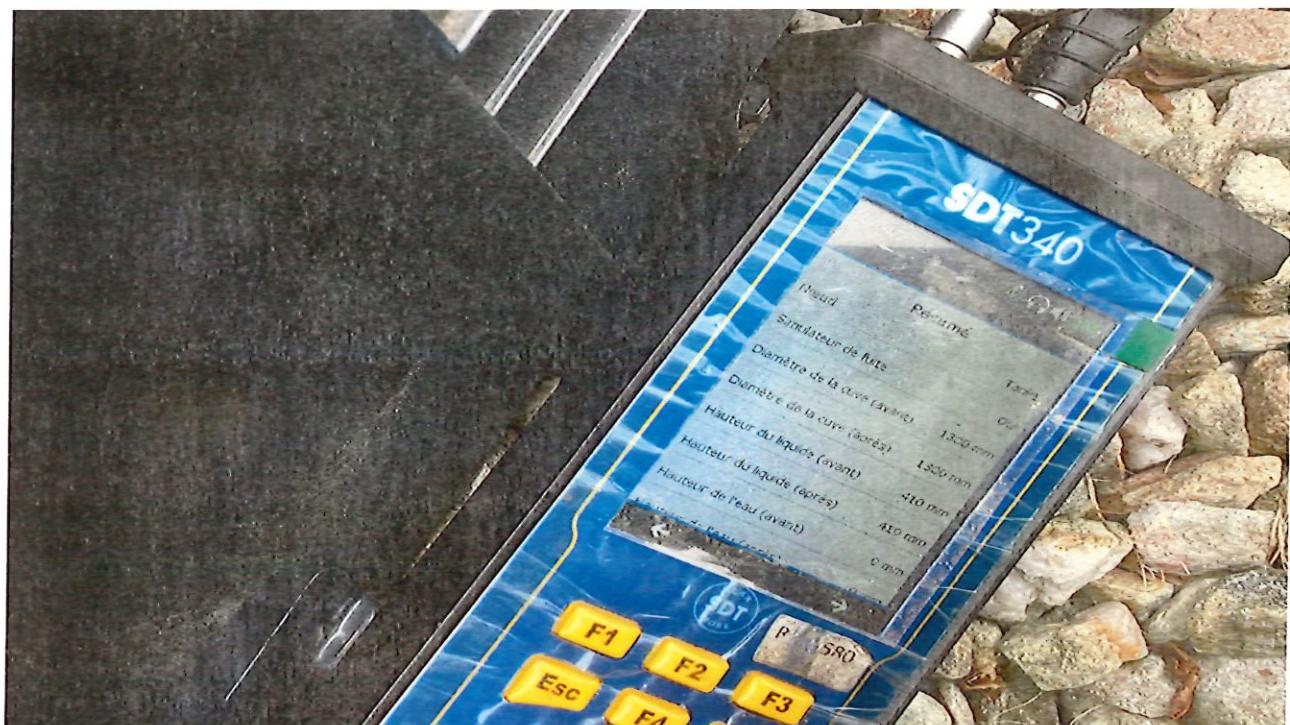
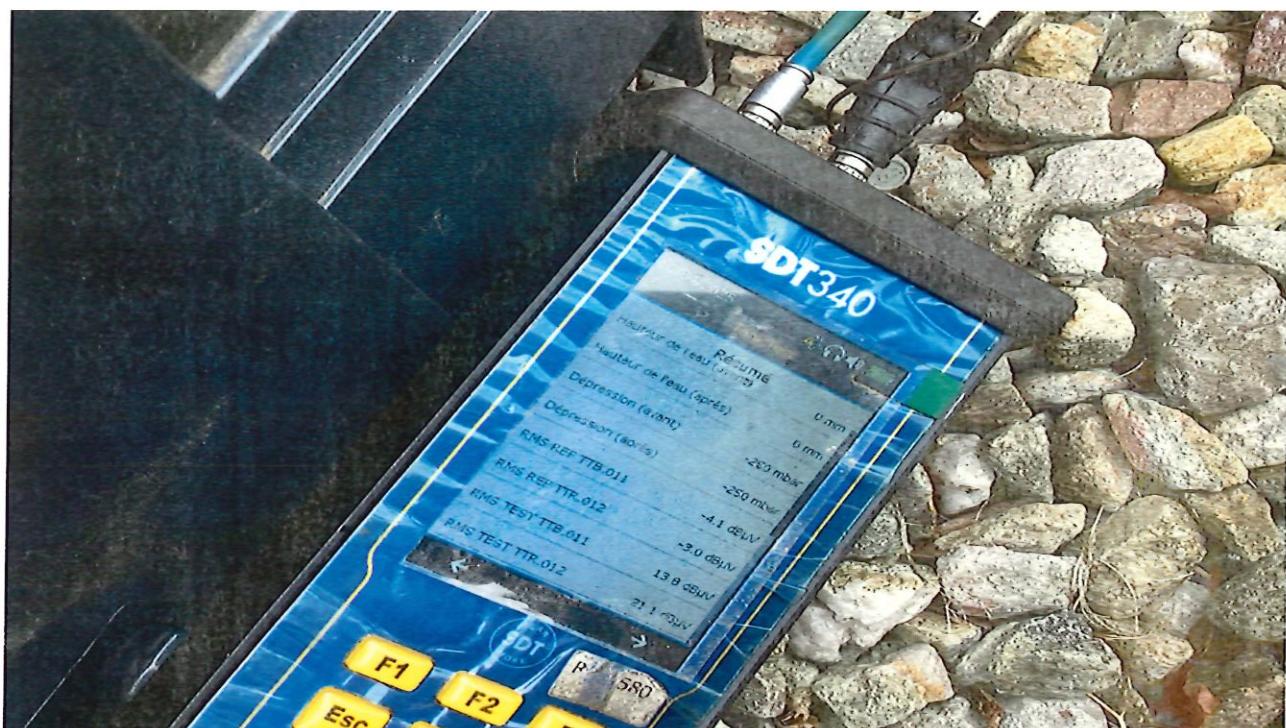
Listing test d'étanchéité du réservoir

Conclusion : Le réservoir est étanche et peut rester en service. Une prochaine visite doit avoir lieu avant le 10/04/2035

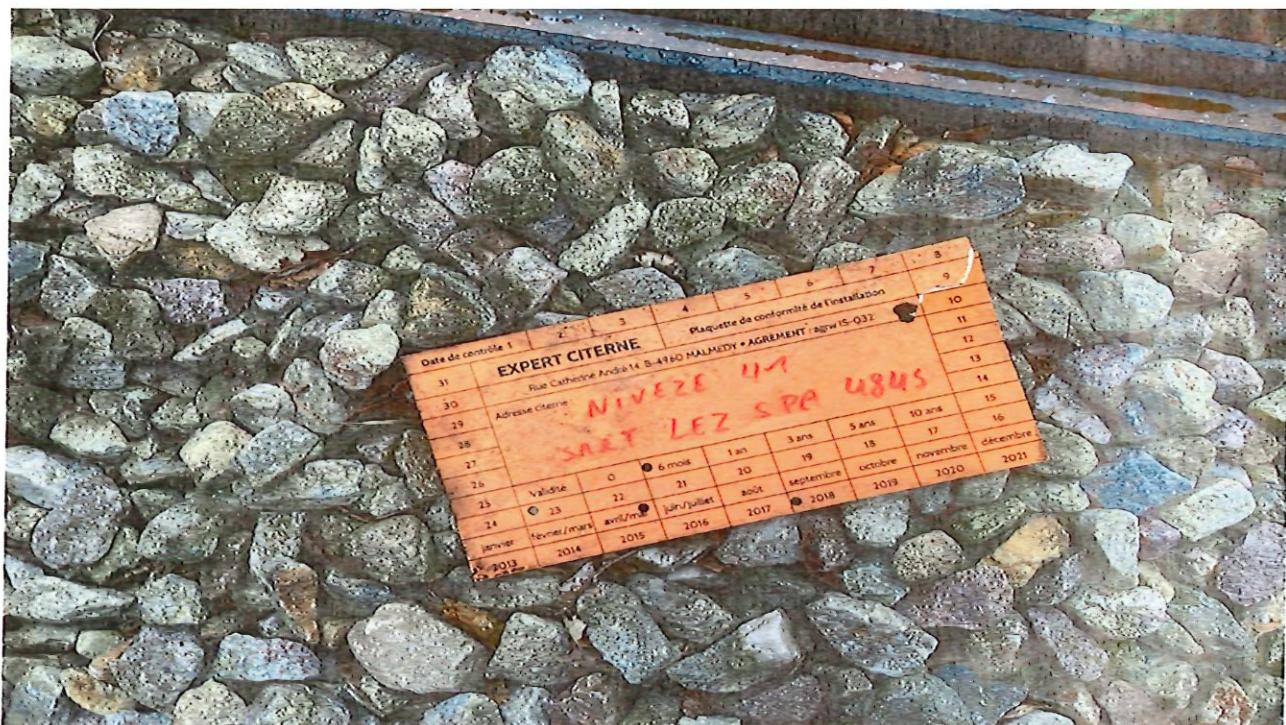
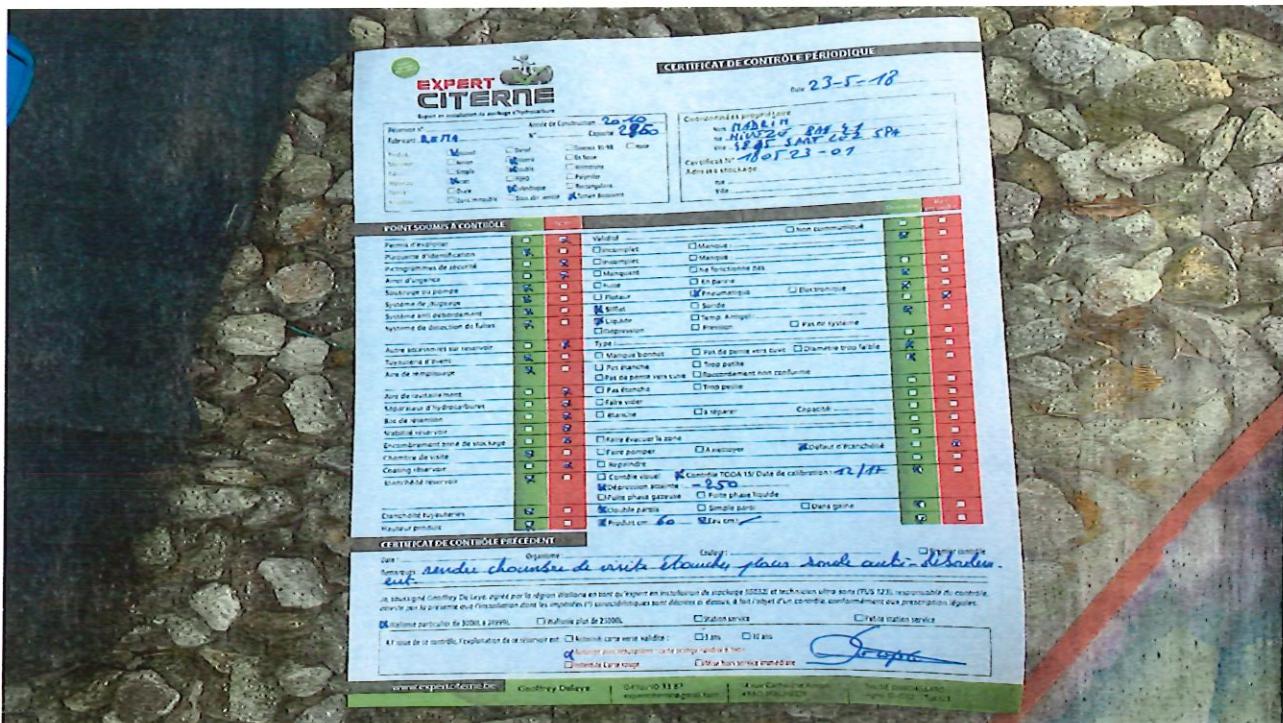
Autorisation d'exploitation	Oui	Date d'émission, échéance & numéro	/
Capacité autorisée et/ou réelle (litres)	2950L	Année d'installation	08/2009
Origine du réservoir et n° de fabrication	Voir annexe	Certificat d'étanchéité antérieur	Oui
Informations du certificat antérieur d'étanchéité	Carte orange	Dimensions du réservoir	280x130cm
Type de réservoir	Cylindrique - Enterré - Double paroi avec détecteur de fuite - Métallique

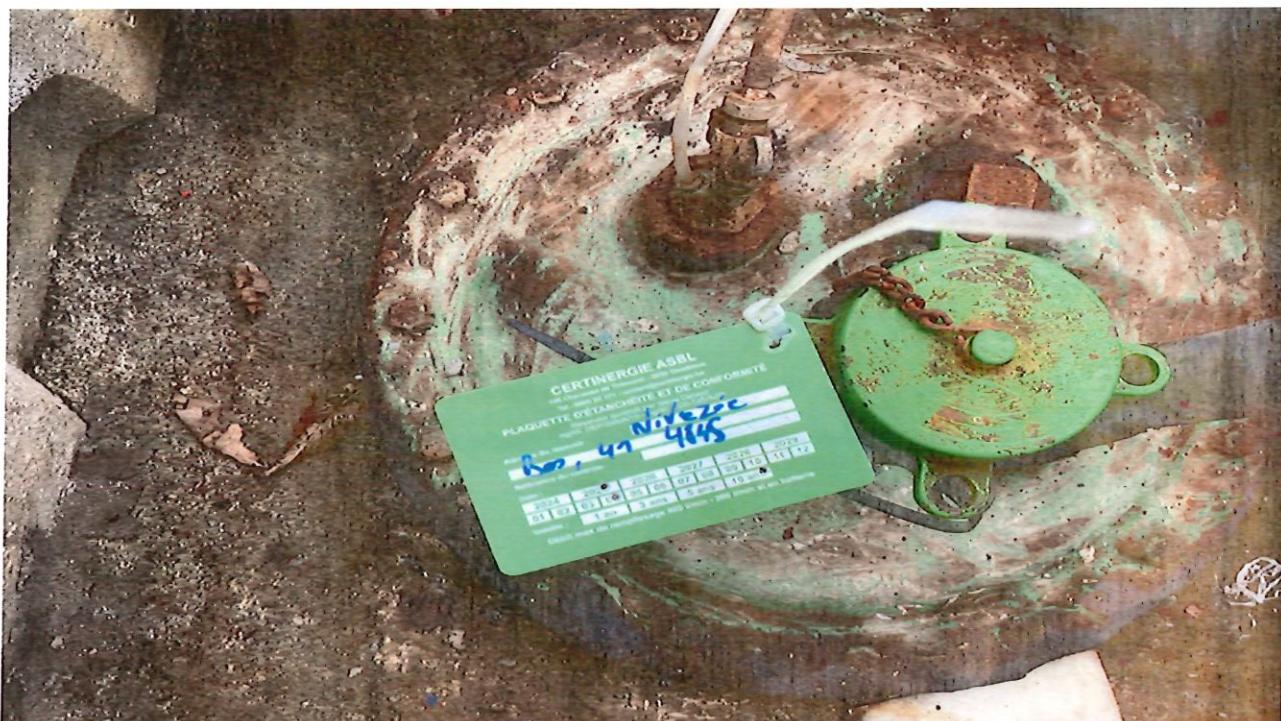
Plaquette apposée sur le réservoir

Une plaquette verte a été fixée et scellée sur la conduite de remplissage du réservoir le jour même du contrôle.
