# Asbestinventarisatetest

Mechelsesteenweg 152/8, 2018 Antwerpen

Attestnummer : 20250415-000117.000

**Asbestveilig** (maar niet asbestvrij)

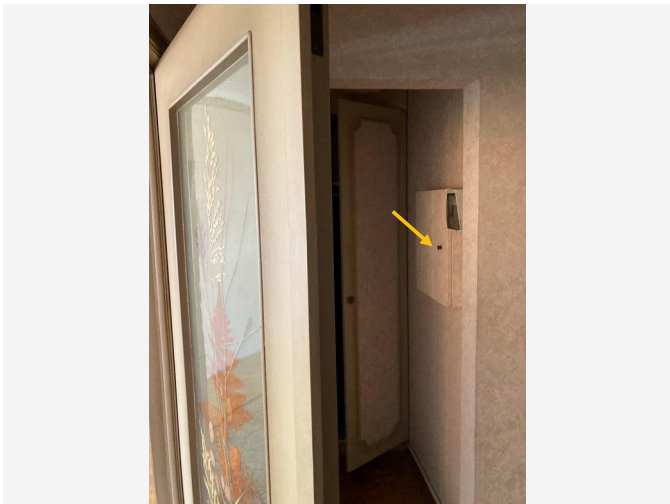
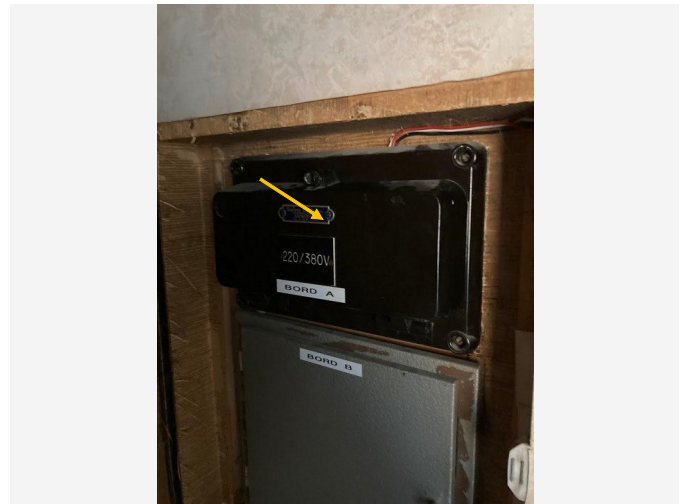
Overzichtsfoto

Detailfoto

Het asbestmateriaal valt onder de mijlpaal van 2040.

| Eindbeoordeling materiaalrisico | Laag materiaalrisico en/of verlaagde kans op vezelvrijgave |

| Toestand van het materiaal | Licht beschadigd, licht verweerd. Intact calciumsilicaatmateriaal of categorie III 'gebondenheid' |

| Beschrijving | Zekering |
| Asbestmateriaal | Plaat, paneel, tablet - Type Bakeliet |

Zorgvuldig beheren

- Zorg voor een veilig beheer. Vermijd het beschadigen van het asbestmateriaal. Controleer de toestand jaarlijks op wijzigingen.

- Eenvoudige handelingen: mag via doe-het-zelf of door werknemer(s) met opleidingsattest eenvoudige handelingen  
Verwijdering mag gebeuren volgens de methode eenvoudige handelingen. Draag steeds de nodige persoonlijke beschermingsmiddelen bij het verwijderen (FFP3 masker, handschoenen,...)

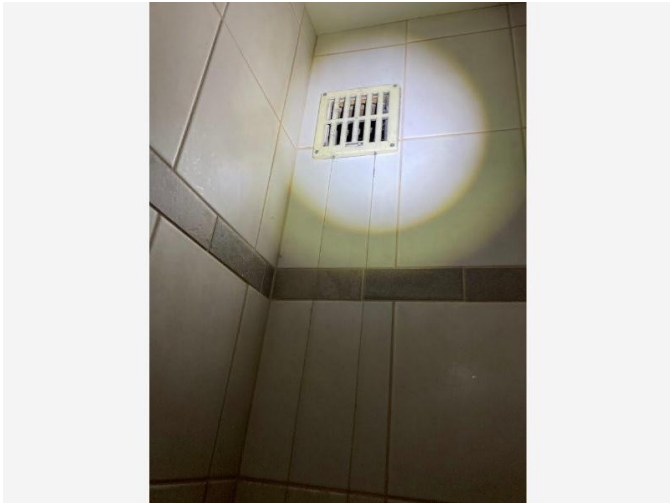
De verluchtingen van het appartement vallen buiten het inspectiegebied en horen toe aan de gemene delen.

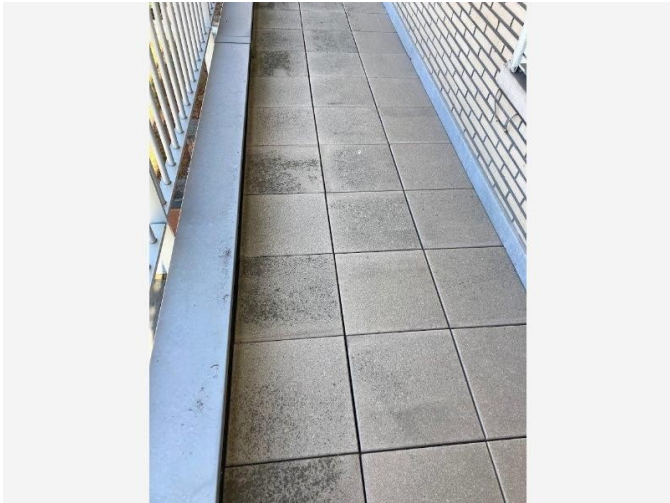
Onder de terrastegels op de terrassen bevindt zich naar alle waarschijnlijkheid een roofing onderlaag. Deze kan mogelijk asbesthoudend zijn.

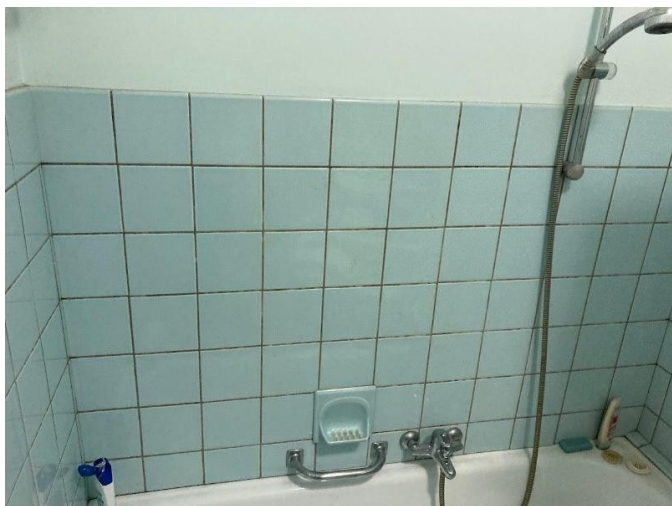
De tegellijm gebruikt voor de tegels in badkamer, toilet en keuken kunnen mogelijks asbesthoudend zijn.

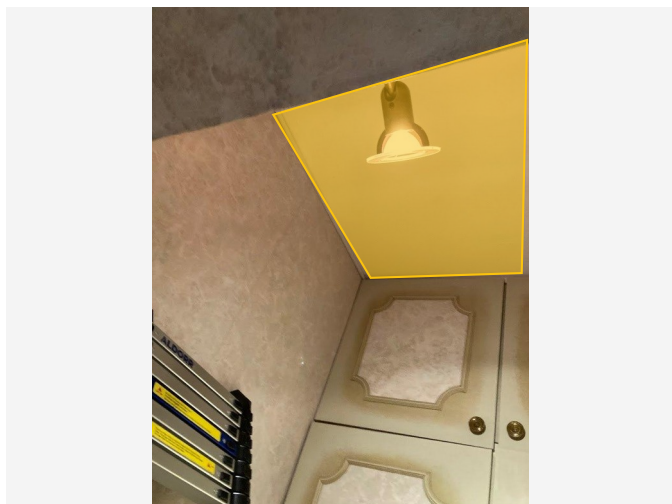
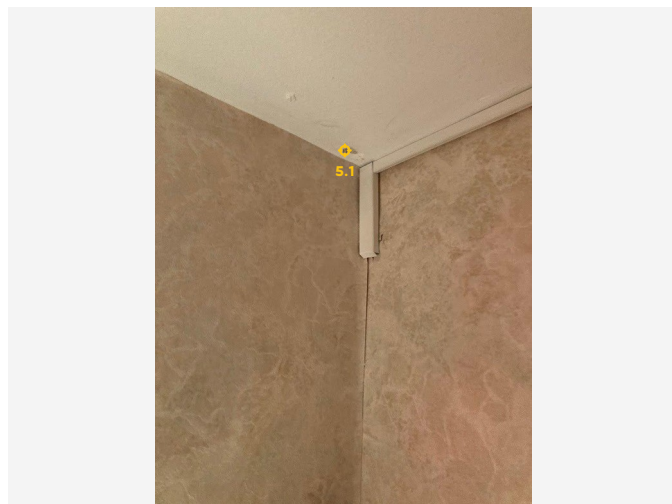
## Fiche 5: Plafond

Geen asbest

| # | Type | Referentie | Resultaat |
|---|---|---|---|
| 5.1 | Mengmonster | 4532 | Geen asbest |

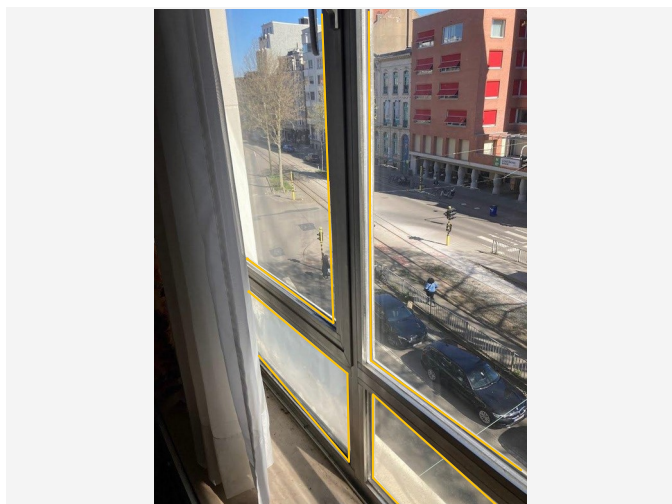
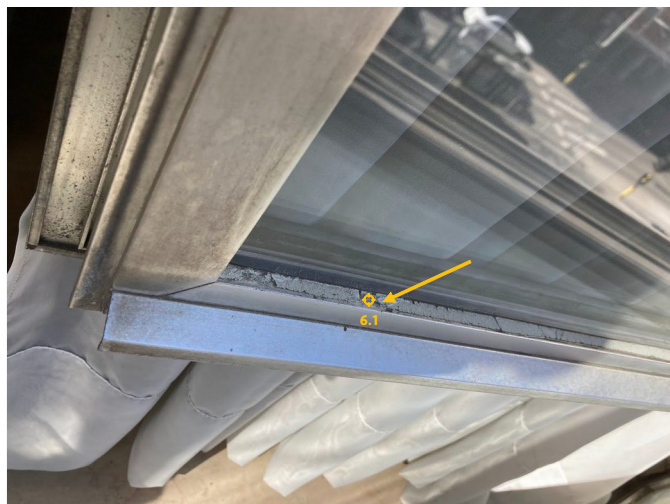
## Fiche 6: Kit ramen

Geen asbest

| # | Type | Referentie | Resultaat |
|---|---|---|---|
| 6.1 | Mengmonster | 4533 | Geen asbest |

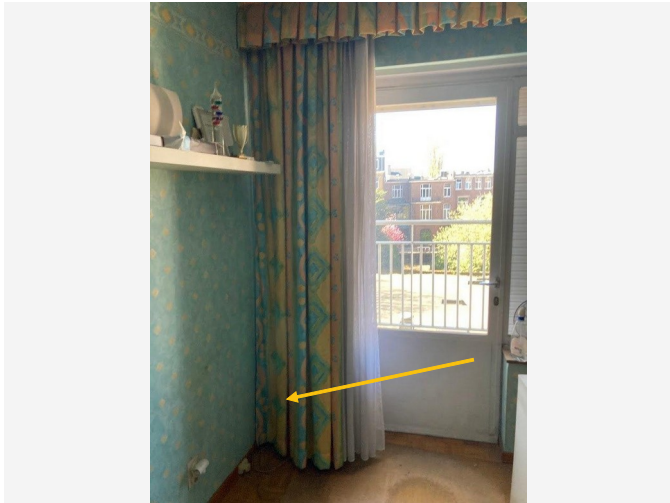
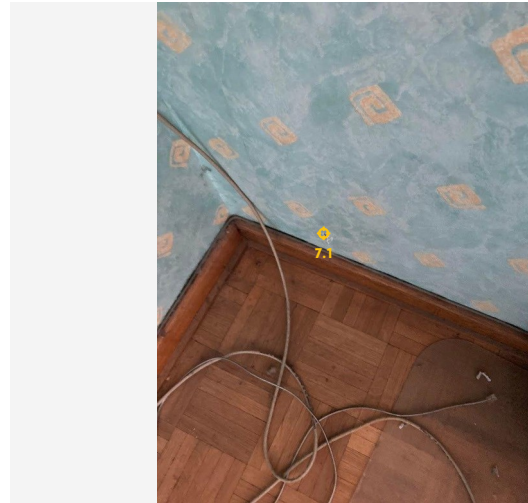
## Fiche 7: Pleisterwerk

Geen asbest

| # | Type | Referentie | Resultaat |
|---|---|---|---|
| 7.1 | Mengmonster | 4531 | Geen asbest |
