# Asbestinventarisatetest

Louis De Bondtstraat 125, 1731 Asse

Attestnummer : 20250905-000214.000

**Niet-asbestveilig**

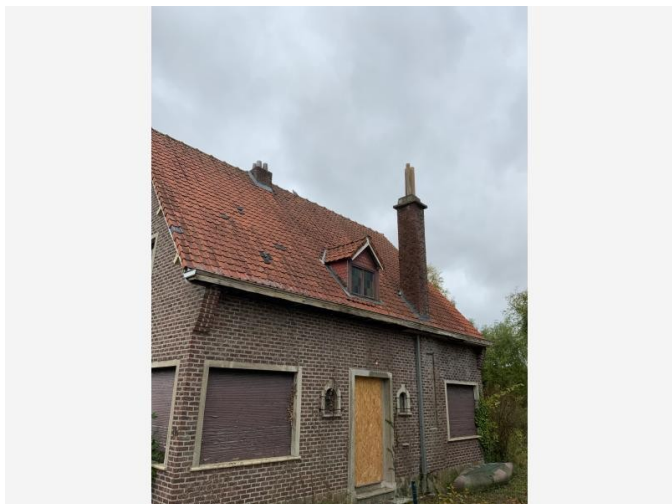
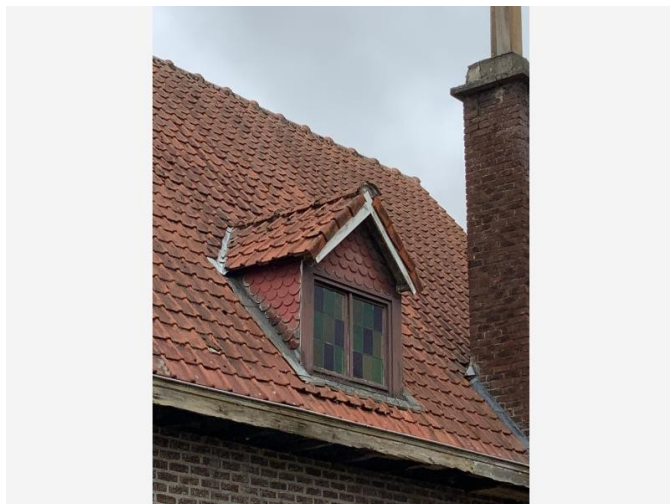
Het asbestmateriaal valt onder de mijlpaal van 2034.

| Eindbeoordeling materiaalrisico | Verhoogd materiaalrisico en/of verhoogde kans op vezelvrijgave |

| Asbestsoort (vezeltype) | Crocidoliet aanwezig |
| Toestand van het materiaal | Matig beschadigd, matig verweerd |

| Beschrijving | Gevel met leien |
| Asbestmateriaal | Dak- en gevelbekleding - Lei, shingle |

- Verwijder dit asbestmateriaal zo snel mogelijk. Volg de toestand goed op.
- Hemelwater dat afspoelt van asbestcement daken of gevels kan asbestdeeltjes bevatten. Gebruik het enkel voor gesloten circuits (bv. spoelen toiletten). Reinig na het vervangen van het dak of de gevel de dakgoten en regenwaterput of -ton om asbesthoudend sediment of slib te verwijderen

- Eenvoudige handelingen: mag via doe-het-zelf of door werknemer(s) met opleidingsattest eenvoudige handelingen  
Deze toepassing kan door een aannemer die over een opleidingsattest eenvoudige handelingen beschikt of door een particulier (doe-het-zelf), verwijderd worden indien er geen verhoogd risico op vrijgave van asbestvezels (max. concentratie 0,01 vezels/cm<sup>3</sup> - CODEX Art. VI.3-54) ontstaat en de toepassing voorafgaand wordt gefixeerd/bevochtigd; de individuele elementen zonder machinale werktuigen (boormachine, slijpschijf, hogedrukreiniger,...) en zonder breken of gooien een voor een losgemaakt worden; en ten slotte dubbel en luchtdicht verpakt weggevoerd worden naar een erkend afvalpunt (recyclagepark).

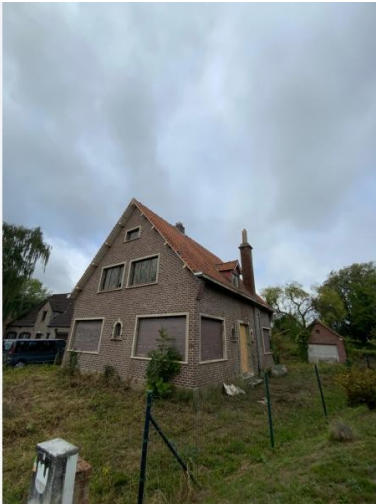
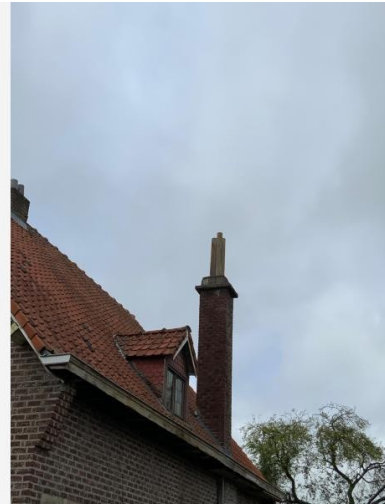
Het asbestmateriaal valt onder de mijlpaal van 2034.

| Eindbeoordeling materiaalrisico | Verhoogd materiaalrisico en/of verhoogde kans op vezelvrijgave |

| Asbestsoort (vezeltype) | Crocidoliet aanwezig |
| Toestand van het materiaal | Matig beschadigd, matig verweerd |

| Beschrijving | Schouw |
| Asbestmateriaal | Rookgaskanaal |

- Zorg voor een veilig beheer. Vermijd het beschadigen van het asbestmateriaal. Controleer de toestand jaarlijks op wijzigingen.

- Eenvoudige handelingen: mag via doe-het-zelf of door werknemer(s) met opleidingsattest eenvoudige handelingen  
Deze toepassing kan door een aannemer die over een opleidingsattest eenvoudige handelingen beschikt of door een particulier (doe-het-zelf), verwijderd worden indien er geen verhoogd risico op vrijgave van asbestvezels (max. concentratie 0,01 vezels/cm<sup>3</sup> - CODEX Art. VI.3-54) ontstaat en de toepassing voorafgaand wordt gefixeerd/bevochtigd; de individuele elementen zonder machinale werktuigen (boormachine, slijpschijf, hogedrukreiniger,...) en zonder breken of gooien een voor een losgemaakt worden; en ten slotte dubbel en luchtdicht verpakt weggevoerd worden naar een erkend afvalpunt (recyclagepark).

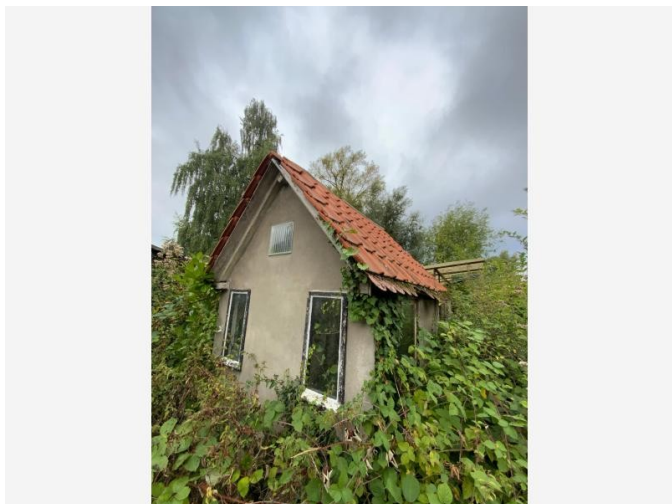
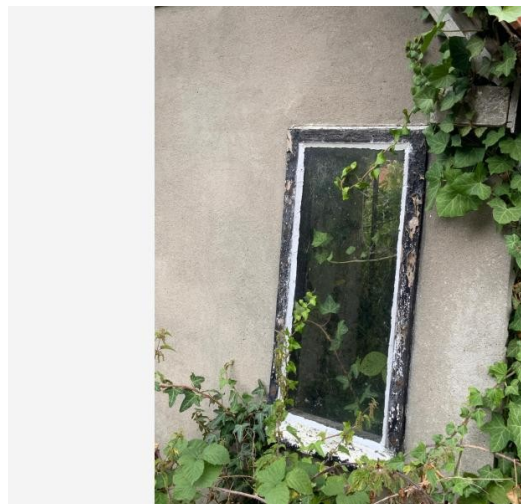
Het asbestmateriaal valt onder de mijlpaal van 2040.

| Eindbeoordeling materiaalrisico | Verhoogd materiaalrisico en/of verhoogde kans op vezelvrijgave |

| Asbestsoort (vezeltype) | Amfibool aanwezig, uitgezonderd crocidoliet |
| Toestand van het materiaal | Matig beschadigd, matig verweerd |

| Beschrijving | Mastiek |
| Asbestmateriaal | In-situ afwerkingslagen - Pasta, stopverf, voegsel, stopsel, vulsel, mastiek, kitten, ... |

- Zorg voor een veilig beheer. Vermijd het beschadigen van het asbestmateriaal. Controleer de toestand jaarlijks op wijzigingen.

- Eenvoudige handelingen: mag via doe-het-zelf of door werknemer(s) met opleidingsattest eenvoudige handelingen  
Deze toepassing kan door een aannemer die over een opleidingsattest eenvoudige handelingen beschikt of door een particulier (doe-het-zelf), verwijderd worden indien er geen verhoogd risico op vrijgave van asbestvezels (max. concentratie 0,01 vezels/cm<sup>3</sup> - CODEX Art. VI.3-54) ontstaat en de toepassing voorafgaand wordt gefixeerd/bevochtigd; de individuele elementen zonder machinale werktuigen (boormachine, slijpschijf, hogedrukreiniger,...) en zonder breken of gooien een voor een losgemaakt worden; en ten slotte dubbel en luchtdicht verpakt weggevoerd worden naar een erkend afvalpunt (recyclagepark).

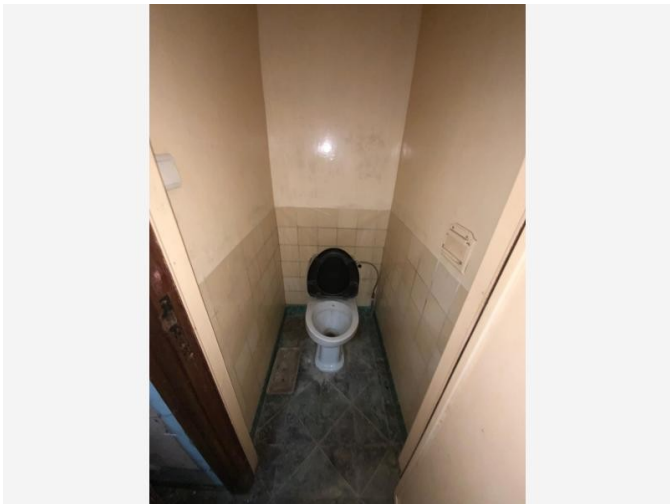
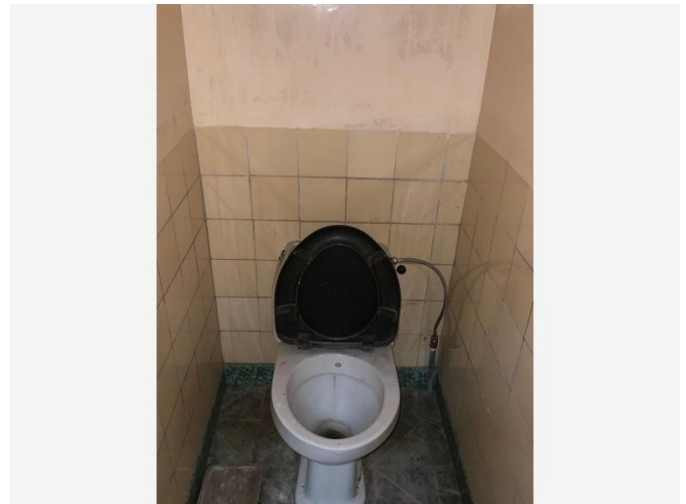
Het asbestmateriaal valt onder de mijlpaal van 2040.

Zorgvuldig beheren

- Zorg voor een veilig beheer. Vermijd het beschadigen van het asbestmateriaal. Controleer de toestand jaarlijks op wijzigingen.

- Eenvoudige handelingen: mag via doe-het-zelf of door werknemer(s) met opleidingsattest eenvoudige handelingen  
Deze hechtgebonden toepassing mag door de particulier zelf verwijderd worden.

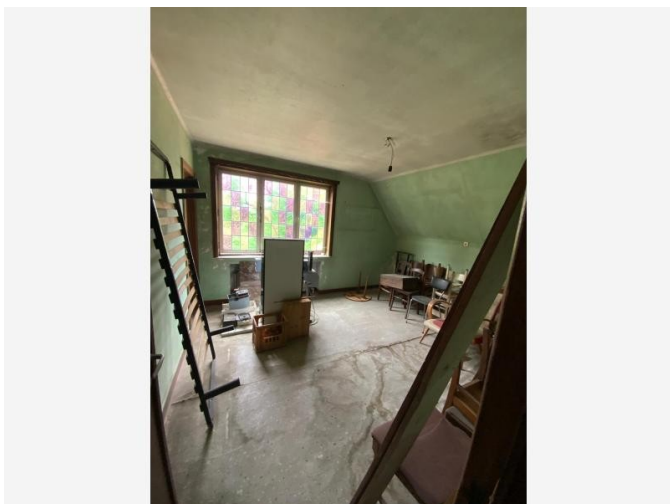
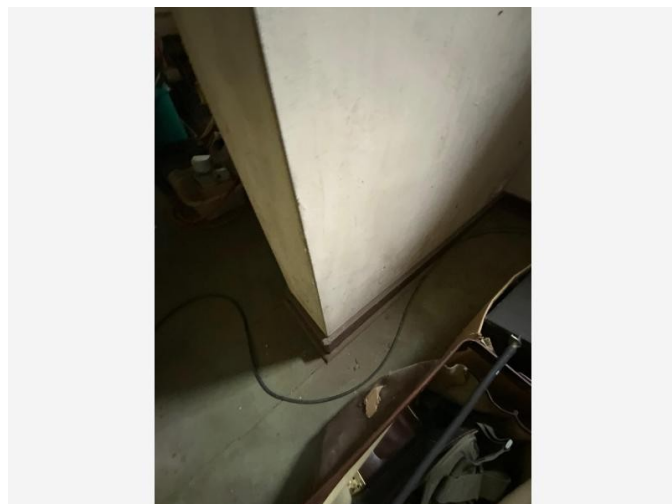
## Fiche 7: Pleisterwerk wanden

Geen asbest

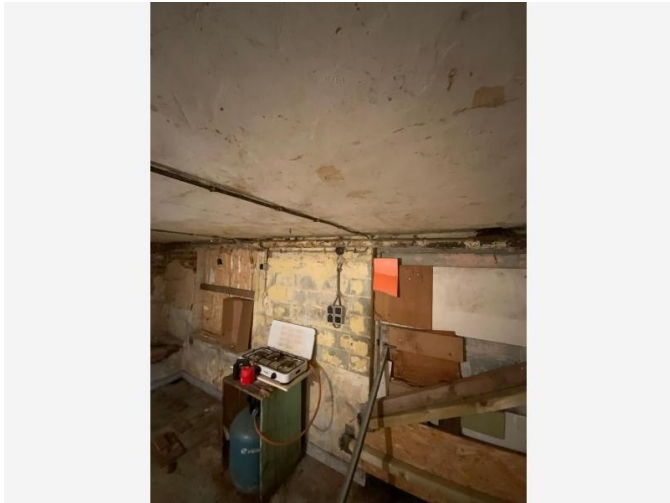
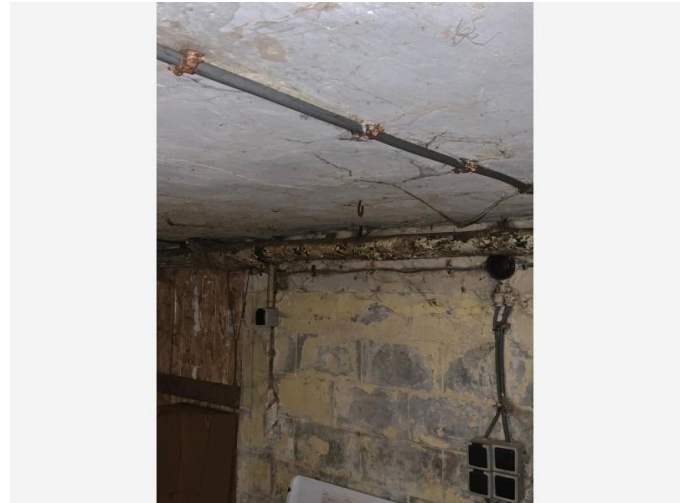
## Fiche 9: Leidingisolatie (karton)

Geen asbest

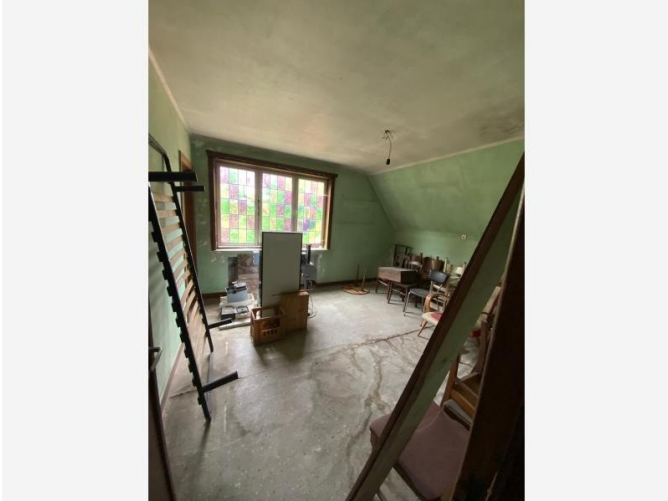
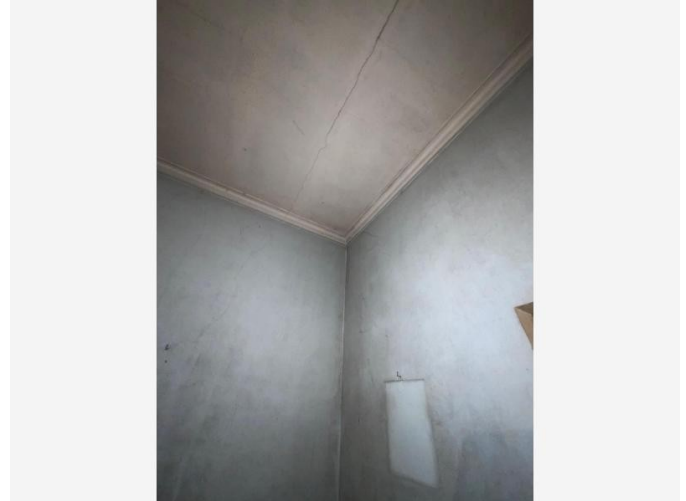
## Fiche 10: Pleisterwerk plafonds

Geen asbest
