# Asbestinventarisatetest

Rijn 208, 2440 Geel

Attestnummer : 20250611-000462.001

Uitgegeven op : 11.06.2025

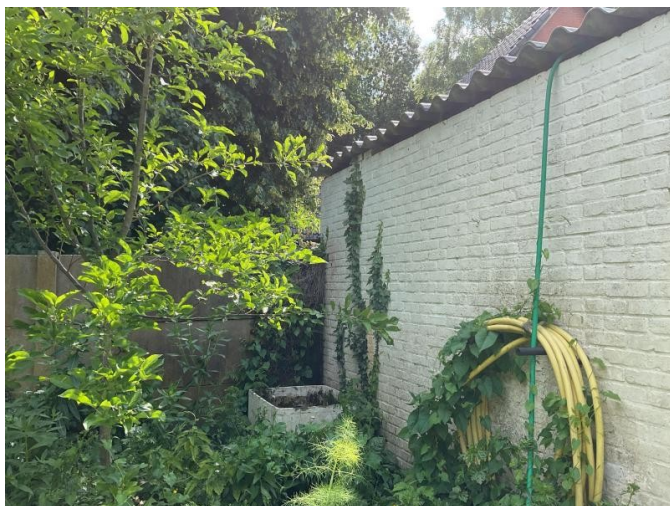
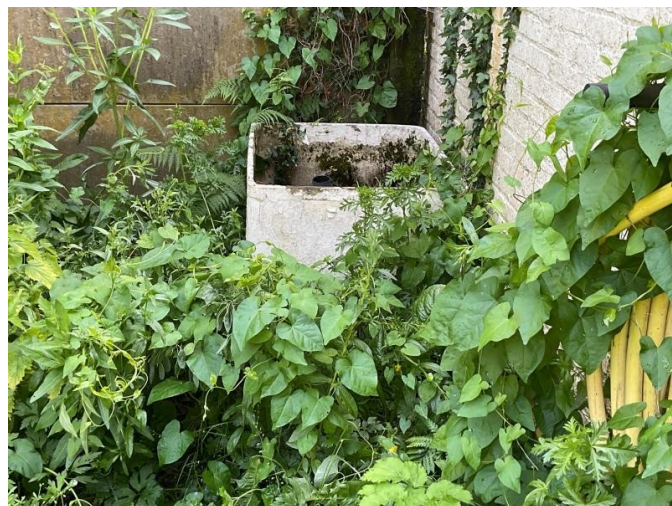
Overzichtsfoto

Detailfoto

Het asbestmateriaal valt onder de mijlpaal van 2040.

**Dringend verwijderen**

| Aanwezige resten | Er staat een asbestcemente bloembak in de tuin |
| Asbestmaterialen | <ul style="list-style-type: none"><li>• Bak, reservoir, kuip, bloembak</li></ul> |
| Hoeveelheid (gewicht - aantal) | <ul style="list-style-type: none"><li>• 35,00 kg - 1 stuk</li></ul> |

- Verwijder het asbestafval.

- Eenvoudige handelingen: mag via doe-het-zelf of door werknemer(s) met opleidingsattest eenvoudige handelingen  
Asbest veilig verwijderen, hou tijdens de werken rekening met de volgende veiligheidsvoorschriften:
  - Gebruik een mondmasker van FFP3 kwaliteit, wegwerphandschoenen
  - Hou minderjarigen uit de buurt.
  - Ruim het asbestafval en uw beschermende kledij correct op na de werken.
  - Stop asbestafval in een dubbele verpakking en hou het zo intact mogelijk. Gebruik een verpakking die aangepast is aan de grootte van de stukken asbest.
  - Hou asbestafval gescheiden van andere soorten bouwafval.
  - Vouw de verontreinigde afdekfolies op en stop ze goed verpakt bij het asbestafval.

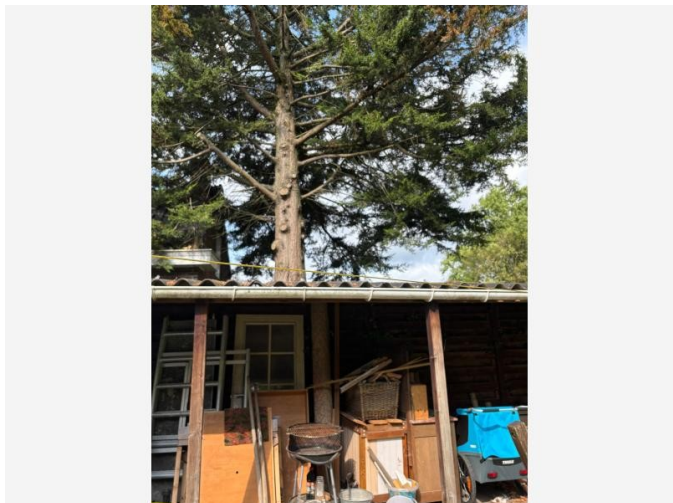
## Fiche 2: Het reinigen van de dakgoot (regenton)

Overzichtsfoto

Detailfoto

Het asbestmateriaal valt onder de mijlpaal van 2040.

**Dringend verwijderen**

Gecontamineerd slib in dakgoten bevat losse asbestvezels en brokjes sterk verweerd asbestcement, vaak met (opgedroogd) mos. Het gaat dus niet over een hechtgebonden toepassing. Verwijdering kan echter wel met de techniek van de eenvoudige handelingen. Zorg er wel voor dat het slib vochtig genoeg is. Als het slib te droog is, kunnen tijdens de verwijdering asbestvezels vrijkomen in de omgevingslucht.

In dakgoten zal zich op termijn een laagje sediment vormen. In dit bezinksel zullen ook (niet vast te stellen) resten (asbestcementdeeltjes en asbestvezelbundels) aanwezig zijn.

Diverse studies toonden aan de asbestcementen daken verweren vanaf een levensduur van 15 tot 20 jaar. Weersinvloeden, trillingen, mestdampen en bewegingen van het dakgebinte zijn factoren die deze verwerking in de hand werken. Hemelwater heeft een licht zuur karakter wat de cementmatrix aantast. Mestdampen hebben een corrosief karakter. Naarmate deze aantasting zich verder zet, wordt de cementmatrix meer en meer verzwakt en gaan kleine cementdeeltjes en asbestvezelbundels loskomen en meespoelen met het hemelwater. Dit asbesthoudend hemelwater vloeit weg naar op de onderliggende dakgoot.

- Verwijder het asbestafval.

- Eenvoudige handelingen: mag via doe-het-zelf of door werknemer(s) met opleidingsattest eenvoudige handelingen  
Men mag de dakgoot zelf reinigen.

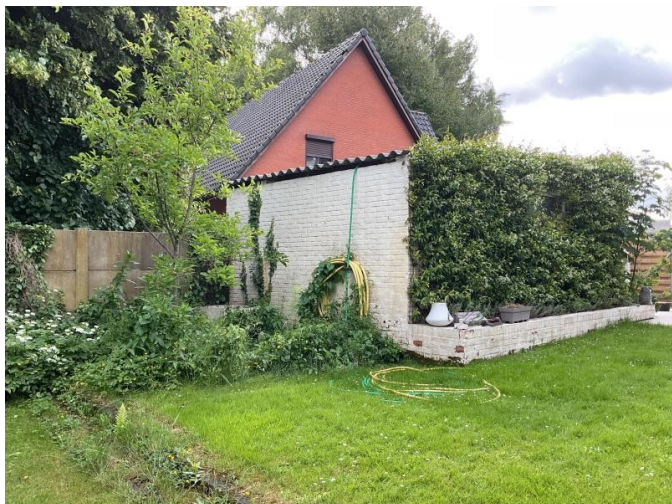
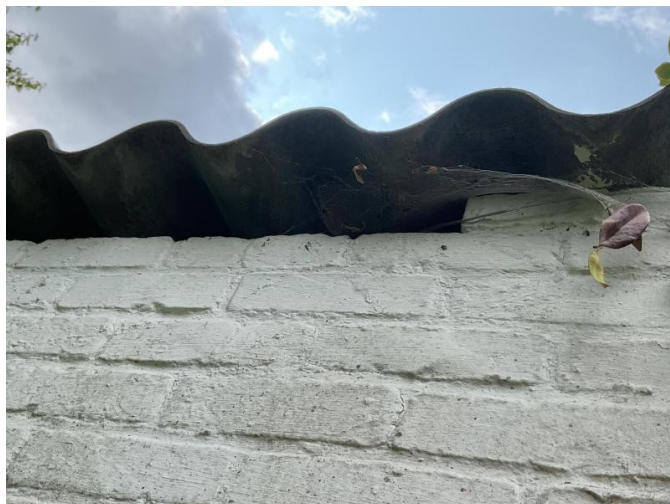
Overzichtsfoto

Detailfoto

Het asbestmateriaal valt onder de mijlpaal van 2034.

Verwijderen

| Eindbeoordeling materiaalrisico | Verhoogd materiaalrisico en/of verhoogde kans op vezelvrijgave |

| Toestand van het materiaal | Matig beschadigd, matig verweerd |

| # | Type | Referentie | Resultaat |
|---|---|---|---|
| 3.1 | Puntmonster | 8834522 | Chrysotiel |

- Zorg voor een veilig beheer. Vermijd het beschadigen van het asbestmateriaal. Controleer de toestand jaarlijks op wijzigingen.
- Hemelwater dat afspoelt van asbestcement daken of gevels kan asbestdeeltjes bevatten. Gebruik het enkel voor gesloten circuits (bv. spoelen toiletten). Reinig na het vervangen van het dak of de gevel de dakgoten en regenwaterput of -ton om asbesthoudend sediment of slib te verwijderen

- Eenvoudige handelingen: mag via doe-het-zelf of door werknemer(s) met opleidingsattest eenvoudige handelingen  
Men mag deze hechtgebonden toepassing in buitenlucht zelf verwijderen,

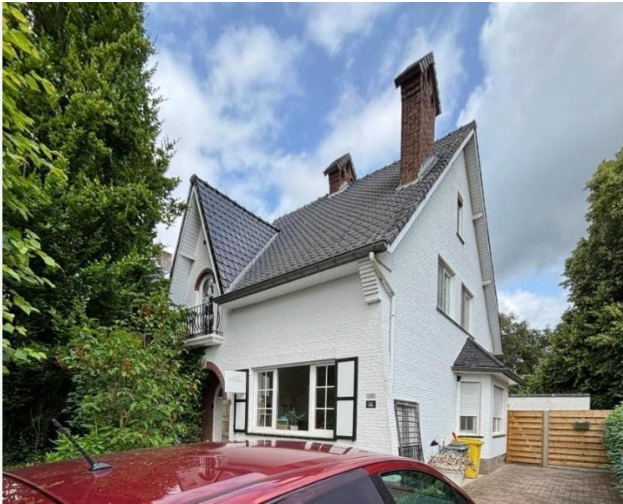
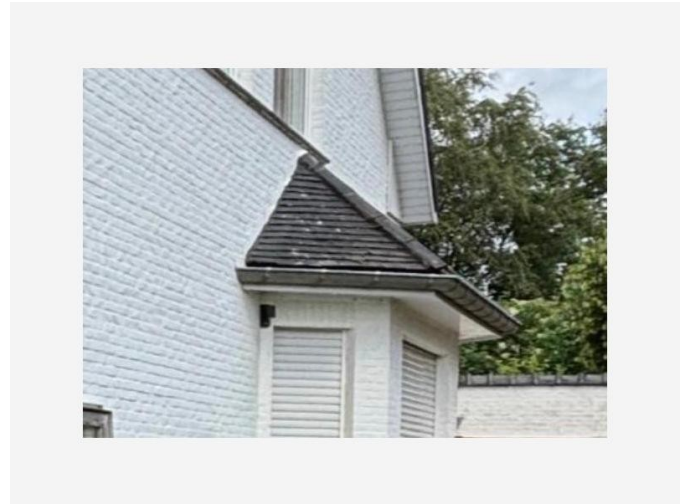
Overzichtsfoto

Detailfoto

Het asbestmateriaal valt onder de mijlpaal van 2034.

Verwijderen

| Eindbeoordeling materiaalrisico | Verhoogd materiaalrisico en/of verhoogde kans op vezelvrijgave |

| Asbestsoort (vezeltype) | Crocidoliet aanwezig |
| Toestand van het materiaal | Matig beschadigd, matig verweerd |

- Zorg voor een veilig beheer. Vermijd het beschadigen van het asbestmateriaal. Controleer de toestand jaarlijks op wijzigingen.
- Hemelwater dat afspoelt van asbestcement daken of gevels kan asbestdeeltjes bevatten. Gebruik het enkel voor gesloten circuits (bv. spoelen toiletten). Reinig na het vervangen van het dak of de gevel de dakgoten en regenwaterput of -ton om asbesthoudend sediment of slib te verwijderen

- Eenvoudige handelingen: mag via doe-het-zelf of door werknemer(s) met opleidingsattest eenvoudige handelingen  
Men mag deze hechtgebonden toepassing zelf verwijderen,

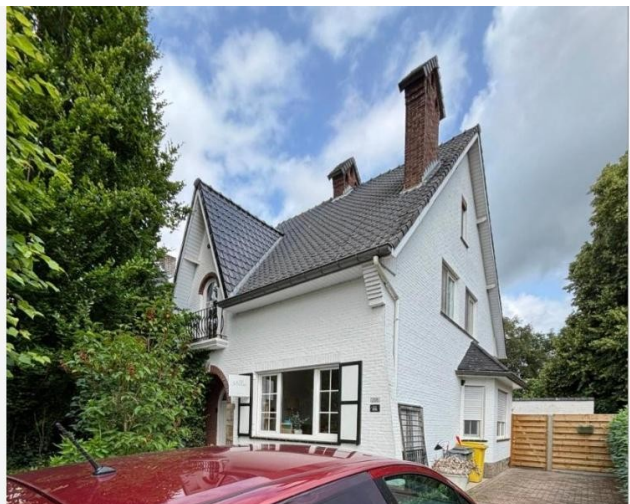
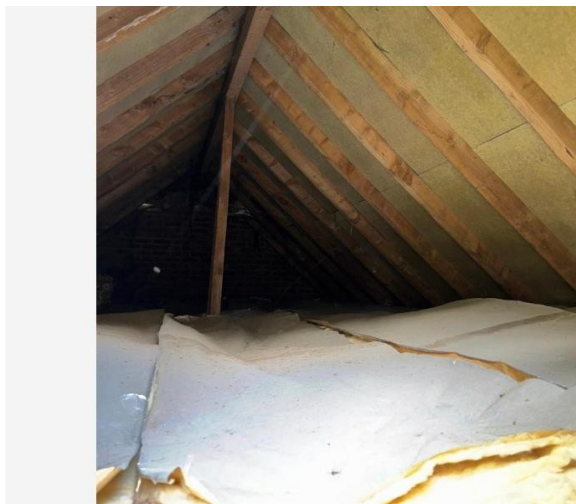
Overzichtsfoto

Detailfoto

Het asbestmateriaal valt onder de mijlpaal van 2040.

Verwijderen

- Gebruik een mondmasker van FFP3 kwaliteit, wegwerphandschoenen en een klasse 5 of 6 wegwerpoverall
- Hou minderjarigen uit de buurt.
- Vermijd stof door de platen te bevochtigen of te fixeren. Dat doet u door water te vernevelen of door een aangepast fixeermiddel te gebruiken. U vindt een fixeermiddel in de gespecialiseerde bouwhandel.

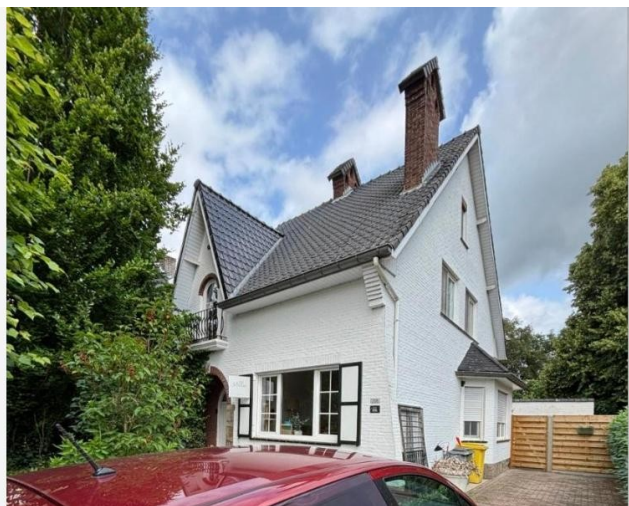
Situeringsfoto

Wegens het gebrek aan veiligheid zal dit onder een beperking van het onderzoek vallen.

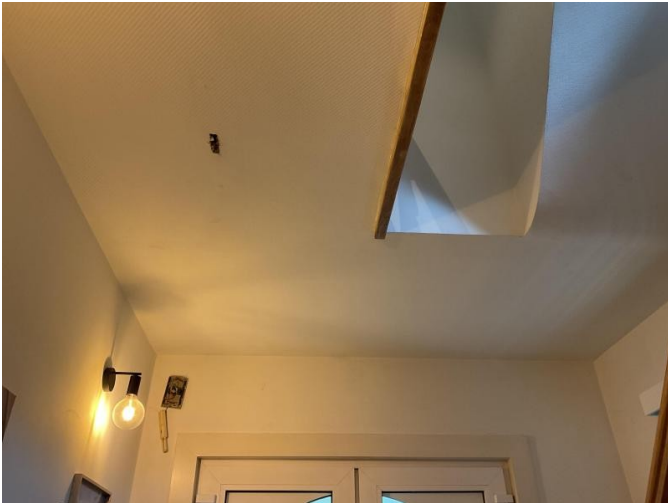
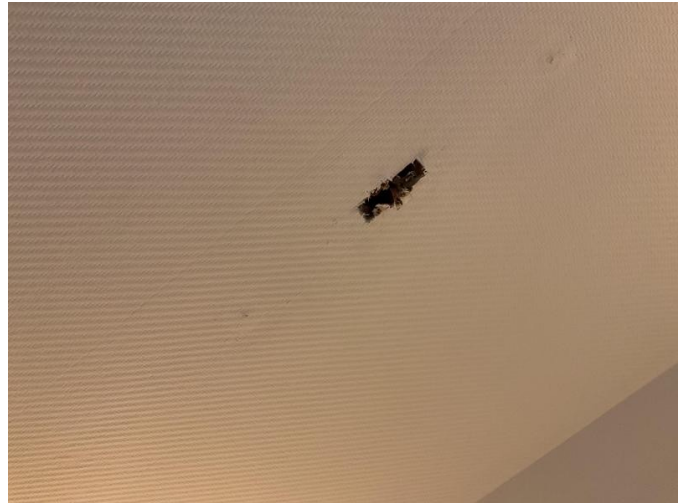
## Fiche 11: Pleisterwerk plafond

Geen asbest

Overzichtsfoto

Detailfoto

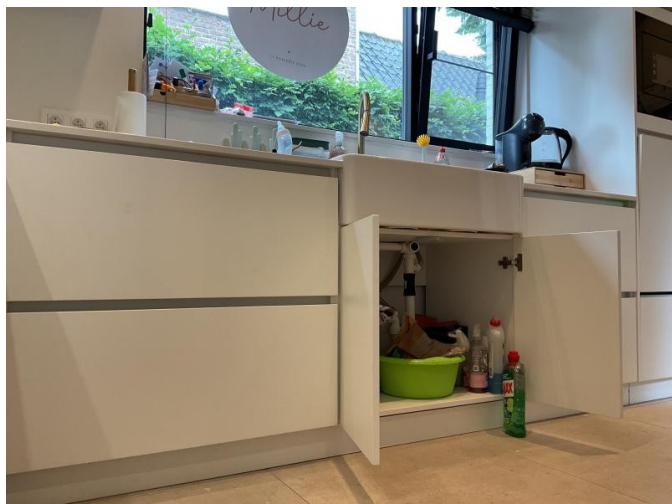
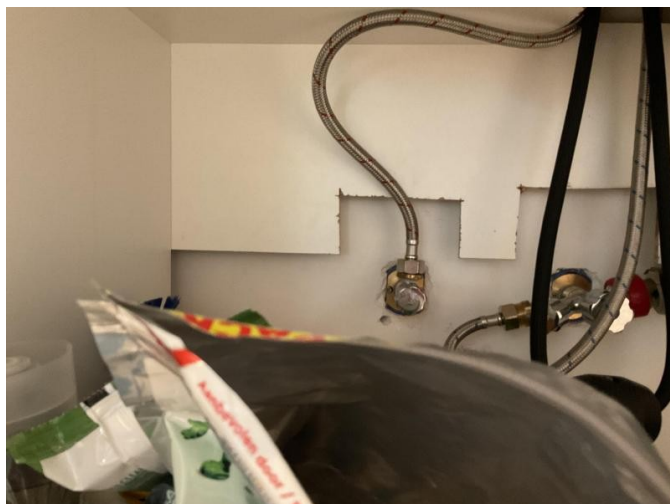
## Fiche 12: Pleisterwerk muren

Geen asbest

Overzichtsfoto

Detailfoto
