# Asbestinventarisatattest

Wilgenstraat 3, 2950 Kapellen

Attestnummer : 20251018-000137.000

Uitgegeven op : 18.10.2025

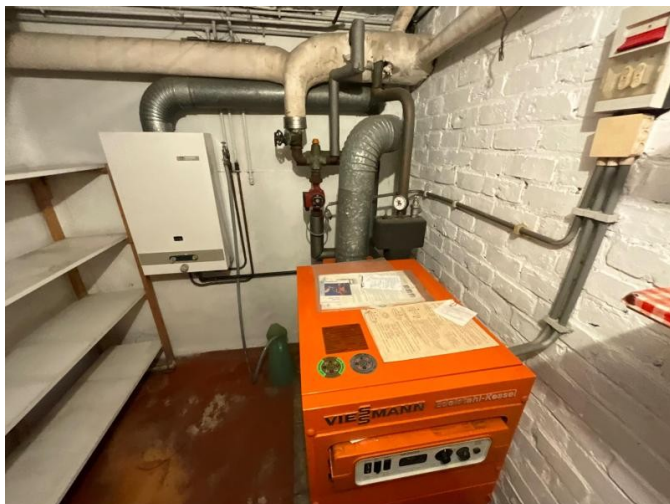
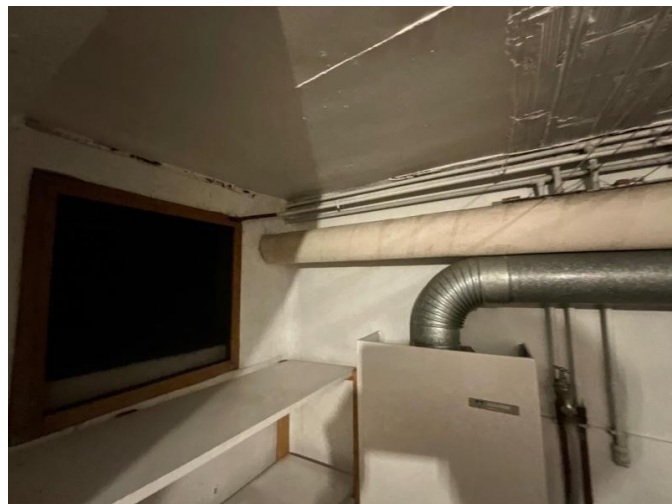
Overzichtsfoto

Detailfoto

| Eindbeoordeling materiaalisico | Laag materiaalisico en/of verlaagde kans op vezelvrijgave |

| Gebondenheid | Categorie 2: niet-hechtgebonden met matrix |
| Asbestsoort (vezeltype) | Alleen chrysotiel |
| Asbestconcentratie | Hoog ( $\geq 50\%$ ) |
| Afschermingsgraad van het gehele materiaal | Geheel of deels (ook) vrij aan de binnenlucht |
| Toestand van het materiaal | Onbeschadigd, niet verweerd |

| # | Type | Referentie | Resultaat |
|---|---|---|---|
| 1.1 | Mengmonster | M003 | Chrysotiel |

| Beschrijving | Leidingisolatie |
| Asbestmateriaal | In-situ afwerkingslagen - Thermische isolatie |
| Hoeveelheid (lengte - omtrek - dikte - aantal) | <ul style="list-style-type: none"><li>• 20,00 m - 25,00 cm - 0,50 cm - 1 stuk</li></ul> |

Het asbestmateriaal valt onder de mijlpaal van 2034.

Verwijderen

- Verwijder dit asbestmateriaal zo snel mogelijk. Volg de toestand goed op.
- Voer bijkomende staalname(s) uit.

- Hermetische zone (erkend asbestverwijderaar)  
Dient verwijderd te worden adhv een hermetische zone waarbij er gewerkt wordt met drukverschillen waardoor de asbestvezels niet kunnen verspreiden.

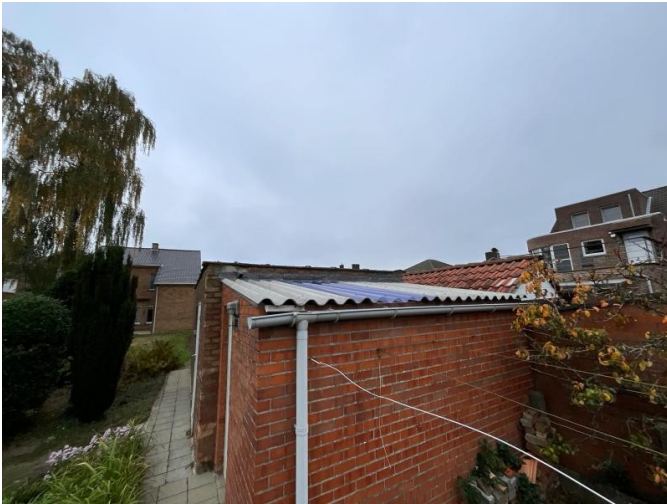
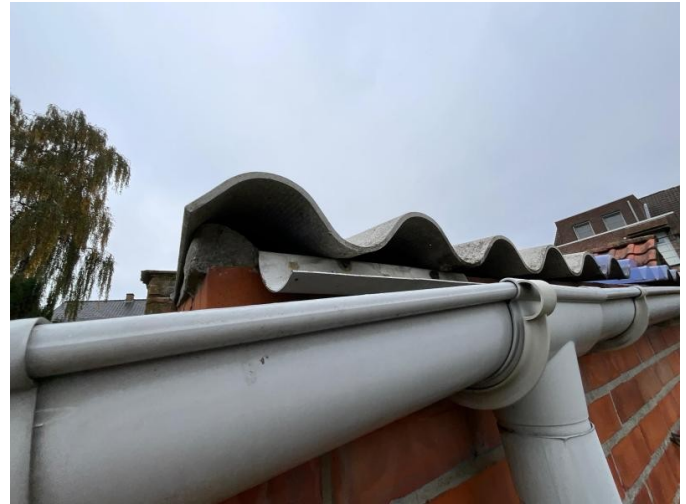
Overzichtsfoto

Detailfoto

| Eindbeoordeling materiaalisico | Laag materiaalisico en/of verlaagde kans op vezelvrijgave |

| Gebondenheid | Categorie 1: hechtgebonden in oorsprong |
| Asbestsoort (vezeltype) | Crocidoliet aanwezig |
| Asbestconcentratie | Laag (< 50%) |
| Toestand van het materiaal | Licht beschadigd, licht verweerd. Intact calciumsilicaatmateriaal of categorie III 'gebondenheid' |

| Beschrijving | Golfplaten |
| Asbestmateriaal | Dak- en gevelbekleding - Golfplaat |
| Hoeveelheid (oppervlakte - aantal) | • 10,00 m <sup>2</sup> - 1 stuk |

Het asbestmateriaal valt onder de mijlpaal van 2034.

Verwijderen

- Verwijder dit asbestmateriaal zo snel mogelijk. Volg de toestand goed op.
- Voer bijkomende staalname(s) uit.

- Eenvoudige handelingen: mag via doe-het-zelf of door werknemer(s) met opleidingsattest eenvoudige handelingen  
Betreft een buitentoepassing. Eenvoudig te verwijderen indien de staat van de toepassing niet wijzigt. Geen sneldraaiend materiaal gebruiken.

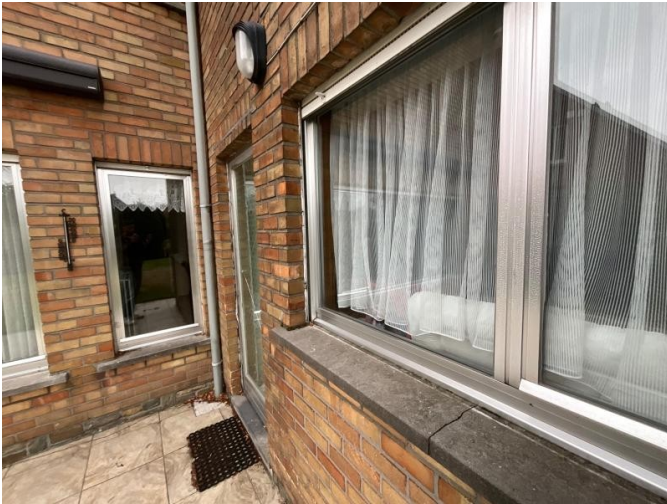
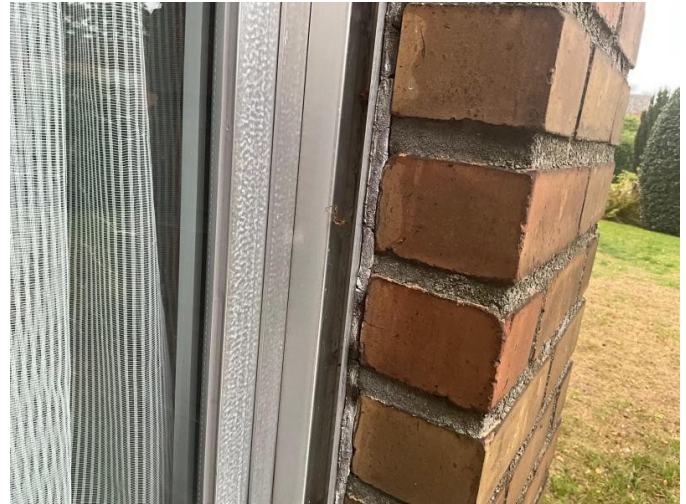
Overzichtsfoto

Detailfoto

| Eindbeoordeling materiaalrisico | Laag materiaalrisico en/of verlaagde kans op vezelvrijgave |

| Gebondenheid | Categorie 1: hechtgebonden in oorsprong |
| Asbestsoort (vezeltype) | Alleen chrysotiel |
| Asbestconcentratie | Laag (< 50%) |
| Toestand van het materiaal | Licht beschadigd, licht verweerd. Intact calciumsilicaatmateriaal of categorie III 'gebondenheid' |

| # | Type | Referentie | Resultaat |
|---|---|---|---|
| 3.1 | Puntmonster | P001 | Chrysotiel |

| Beschrijving | Mastiek |
| Asbestmateriaal | In-situ afwerkingslagen - Pasta, stopverf, voegsel, stopsel, vulsel, mastiek, kitten, ... |

Het asbestmateriaal valt onder de mijlpaal van 2040.

Zorgvuldig beheren

- Zorg voor een veilig beheer. Vermijd het beschadigen van het asbestmateriaal. Controleer de toestand jaarlijks op wijzigingen.
- Voer bijkomende staalname(s) uit.

- Eenvoudige handelingen: mag via doe-het-zelf of door werknemer(s) met opleidingsattest eenvoudige handelingen  
Betreft een buitentoepassing. Kan eenvoudig verwijderd worden door het weghalen van de ramen.

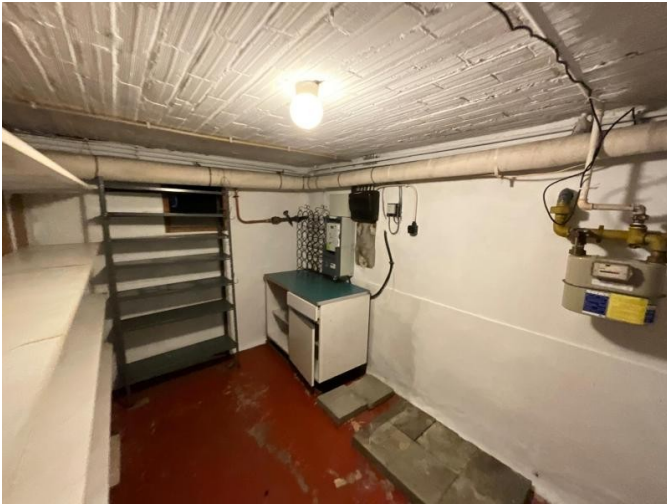
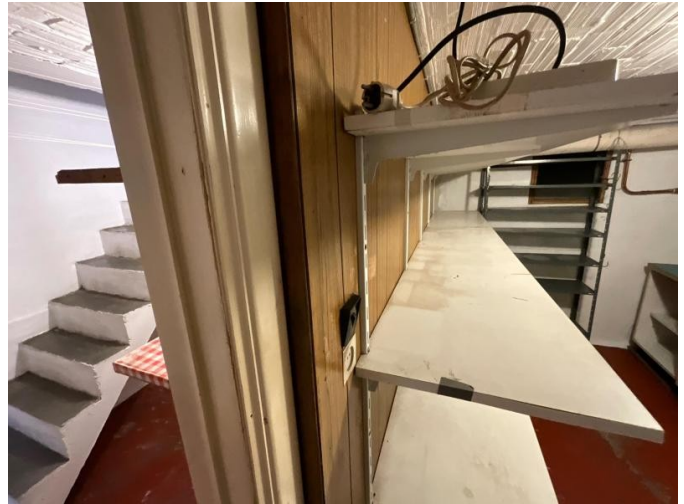
Overzichtsfoto

Detailfoto

| Eindbeoordeling materiaalrisico | Laag materiaalrisico en/of verlaagde kans op vezelvrijgave |

| Gebondenheid | Categorie 1: hechtgebonden in oorsprong |
| Asbestsoort (vezeltype) | Crocidoliet aanwezig |
| Asbestconcentratie | Laag (< 50%) |
| Toestand van het materiaal | Onbeschadigd, niet verweerd |

| Beschrijving | Bakelieten elementen |
| Asbestmateriaal | Plaat, paneel, tablet - Type Bakeliet |

Het asbestmateriaal valt onder de mijlpaal van 2040.

Zorgvuldig beheren

- Zorg voor een veilig beheer. Vermijd het beschadigen van het asbestmateriaal. Controleer de toestand jaarlijks op wijzigingen.
- Voer bijkomende staalname(s) uit.

- Eenvoudige handelingen: mag via doe-het-zelf of door werknemer(s) met opleidingsattest eenvoudige handelingen  
Eenvoudig te verwijderen door losschroeven van de toepassing.

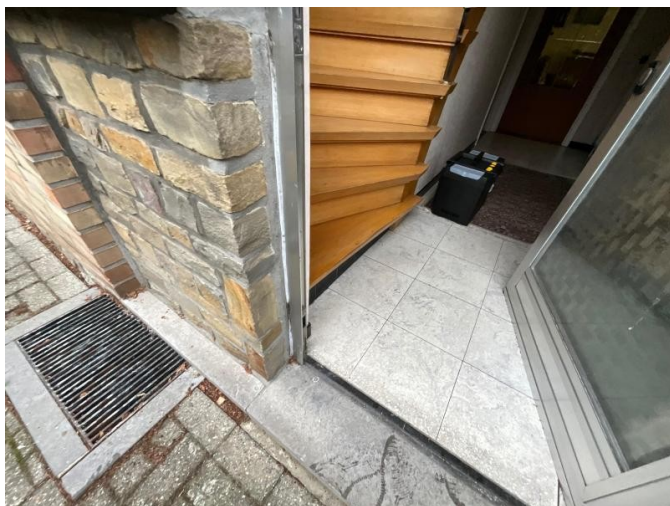
Vrije foto

Voor 2001 werd er in de lijm, gebruikt om faience tegels vast te zetten, asbest verwerkt. Binnen het kader van het niet-destructieve onderzoek was het niet mogelijk om de tegellijm van de faience tegels te inspecteren. Bij eventuele renovatiewerken wordt het aangeraden om de tegellijm te laten analyseren naar de aanwezigheid van asbestvezels.

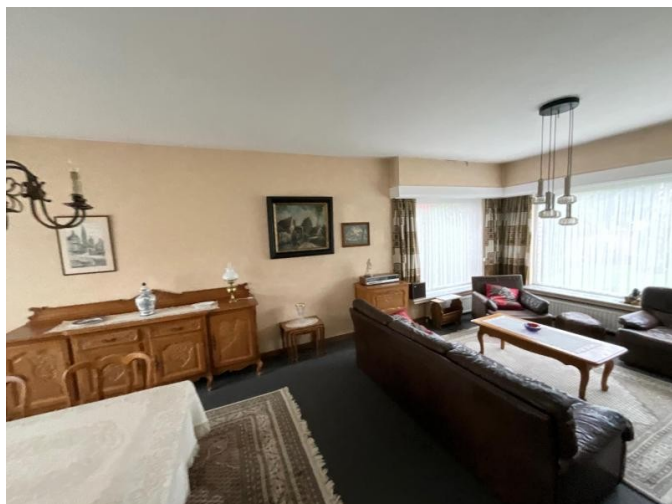
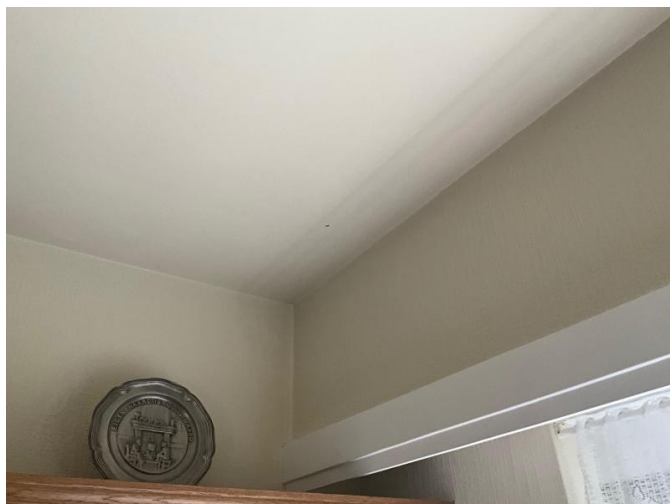
## Fiche 6: Pleisterwerk plafonds

Overzichtsfoto

Detailfoto

Geen asbest

| # | Type | Referentie | Resultaat |
|---|---|---|---|
| 6.1 | Mengmonster | M002 | Geen asbest |

| Opmerking | Hoeveelheid pleisterwerk bij benadering aangezien er geen asbest werd teruggevonden in het mengstaal. |

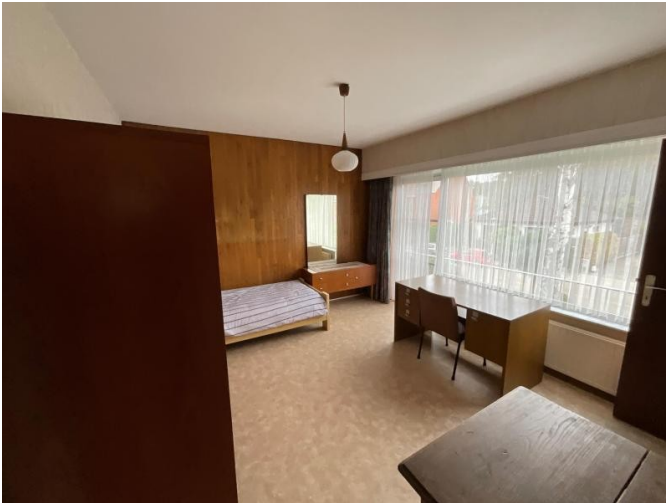
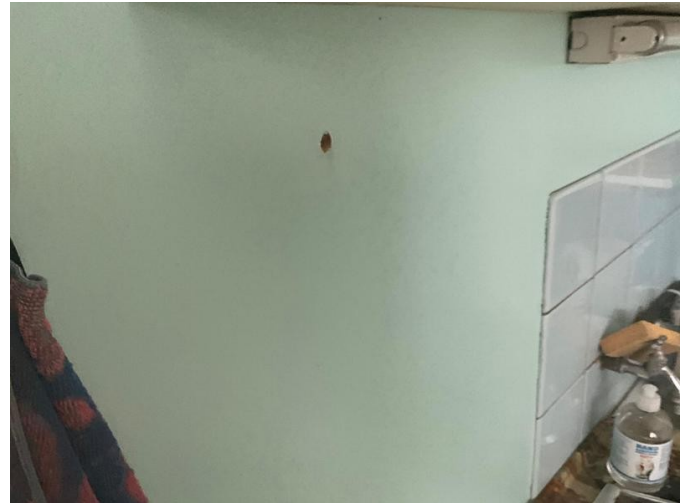
## Fiche 7: Pleisterwerk muren

Overzichtsfoto

Detailfoto

Geen asbest

| # | Type | Referentie | Resultaat |
|---|---|---|---|
| 7.1 | Mengmonster | M001 | Geen asbest |

| Opmerking | Hoeveelheid pleisterwerk bij benadering aangezien er geen asbest werd teruggevonden in het mengstaal. |
