# Asbestinventarisatetest

Parklaan 31/15, 9300 Aalst

Attestnummer : 20230617-000107.000

Uitgegeven op : 17.06.2023

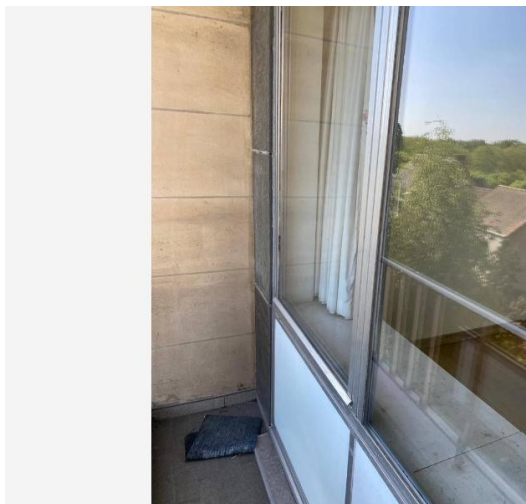
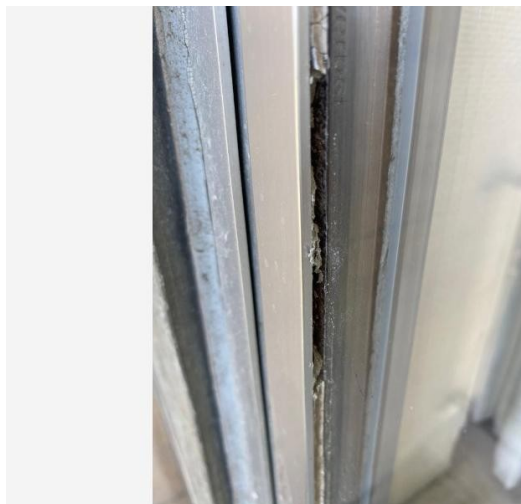
| Eindbeoordeling materiaalrisico | Laag materiaalrisico en/of verlaagde kans op vezelvrijgave |

| Gebondenheid | Categorie 1: hechtgebonden in oorsprong |
| Asbestsoort (vezeltype) | Alleen chrysotiel |
| Asbestconcentratie | Laag (< 50%) |
| Afschermingsgraad van het gehele materiaal | Geheel of deels vrij aan de buitenlucht |
| Toestand van het materiaal | Licht beschadigd, licht verweerd. Intact materiaal type Pical – asbestboard of categorie III 'gebondenheid' |

| # | Type | Referentie | Resultaat |
|---|---|---|---|
| 1.1 | Puntmonster | 7748786 | Chrysotiel |

| Beschrijving | Kit Buitenschrijnwerk aluminium |
| Asbestmateriaal | In-situ afwerkingslagen - Pasta, stopverf, voegsel, stopsel, vulsel, mastiek, kitten, ... |

Zorgvuldig beheren

- Zorg voor een veilig beheer. Vermijd het beschadigen van het asbestmateriaal. Controleer de toestand jaarlijks op wijzigingen.
- Zorg voor een veilig beheer en verwijder dit asbestmateriaal wanneer het bij werken eenvoudig bereikbaar wordt. Controleer de toestand jaarlijks op wijzigingen.

- Eenvoudige handelingen: mag via doe-het-zelf of door werknemer(s) met opleidingsattest eenvoudige handelingen  
Hechtgebonden toepassing buiten, deze mag verwijderd worden door werknemer(s) met opleidingsattest eenvoudige handelingen.

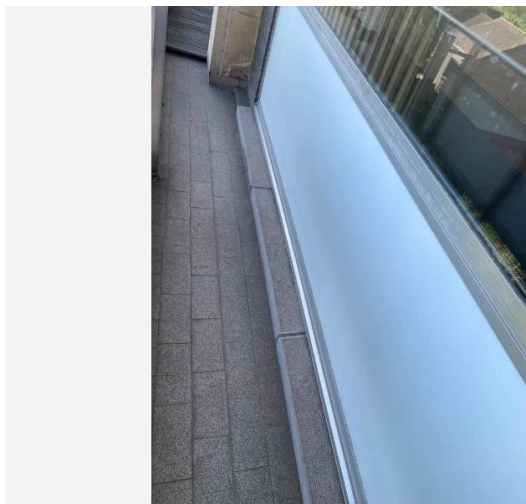
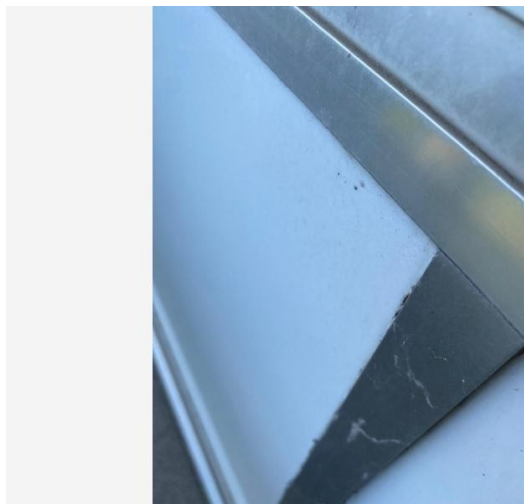
| Eindbeoordeling materiaalrisico | Laag materiaalrisico en/of verlaagde kans op vezelvrijgave |

| Gebondenheid | Categorie 1: hechtgebonden in oorsprong |
| Asbestsoort (vezeltype) | Crocidoliet aanwezig |
| Asbestconcentratie | Laag (< 50%) |
| Afschermingsgraad van het gehele materiaal | Geheel of deels (ook) vrij aan de binnenlucht |
| Toestand van het materiaal | Onbeschadigd, niet verweerd |

| Beschrijving | Platen in buitenschrijnwerk |
| Asbestmateriaal | Plaat, paneel, tablet - Geëmailleerd, type Glasal |

Zorgvuldig beheren

- Zorg voor een veilig beheer. Vermijd het beschadigen van het asbestmateriaal. Controleer de toestand jaarlijks op wijzigingen.
- Zorg voor een veilig beheer en verwijder dit asbestmateriaal wanneer het bij werken eenvoudig bereikbaar wordt. Controleer de toestand jaarlijks op wijzigingen.

- Eenvoudige handelingen: mag via doe-het-zelf of door werknemer(s) met opleidingsattest eenvoudige handelingen  
Hechtgebonden toepassing, deze mag verwijderd worden door werknemer(s) met opleidingsattest eenvoudige handelingen.

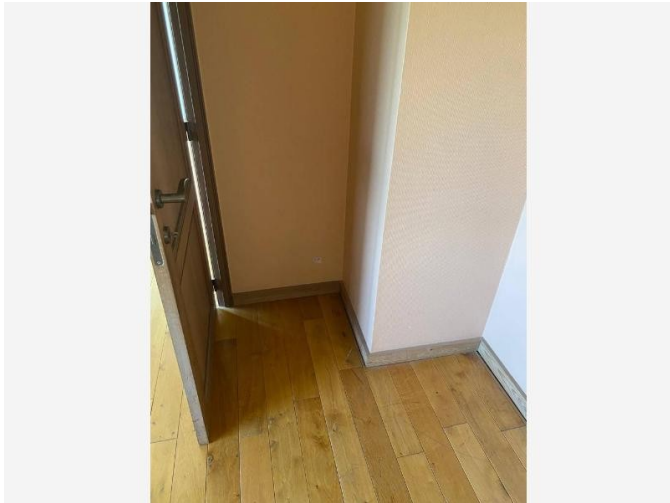
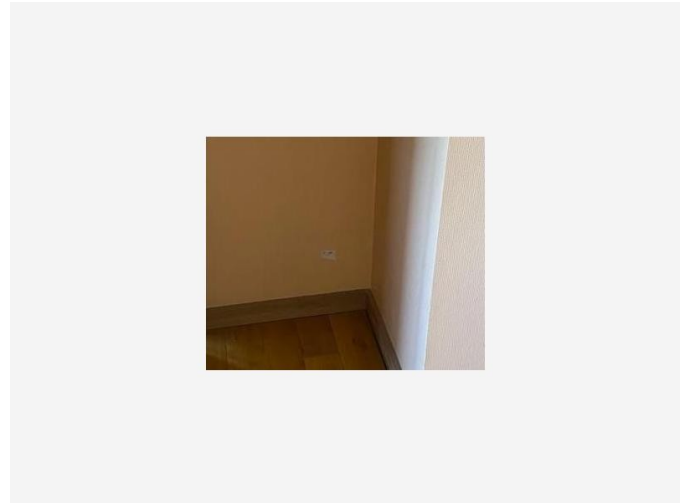
## Fiche 3: Pleisterwerk Muur

Geen asbest

| # | Type | Referentie | Resultaat |
|---|---|---|---|
| 3.1 | Mengmonster | 7748784 | Geen asbest |

| Beschrijving | Pleisterwerk Muur |

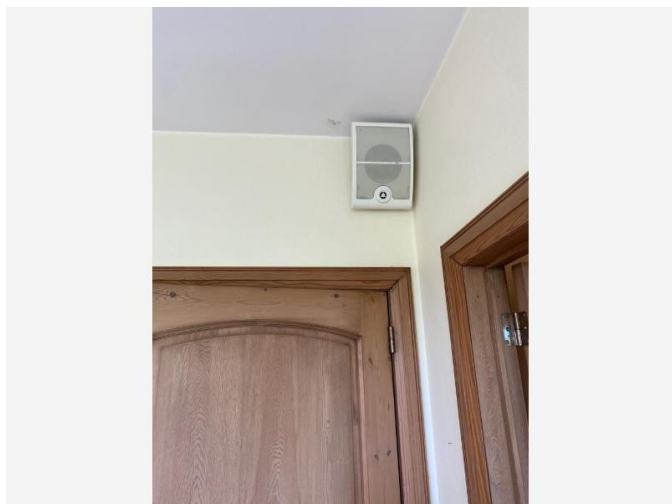
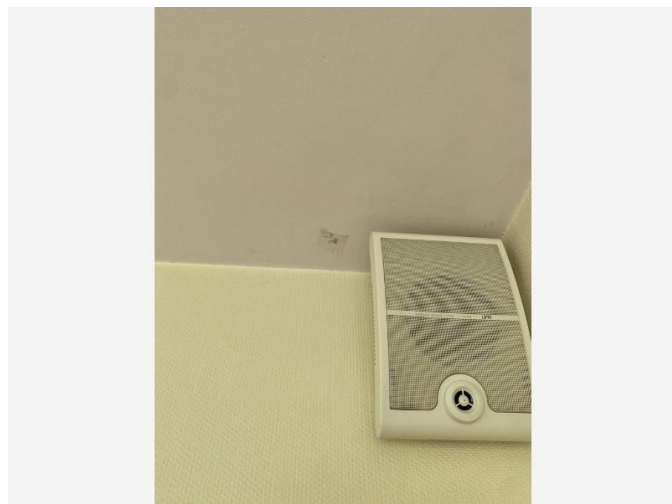
## Fiche 4: Pleisterwerk plafond

Geen asbest

| # | Type | Referentie | Resultaat |
|---|---|---|---|
| 4.1 | Mengmonster | 7748785 | Geen asbest |

| Beschrijving | Pleisterwerk plafond |
