# Asbestinventarisatetest

Beerveldestraat 137, 9160 Lokeren

Attestnummer : 20250326-000412.000

**Niet-asbestveilig**

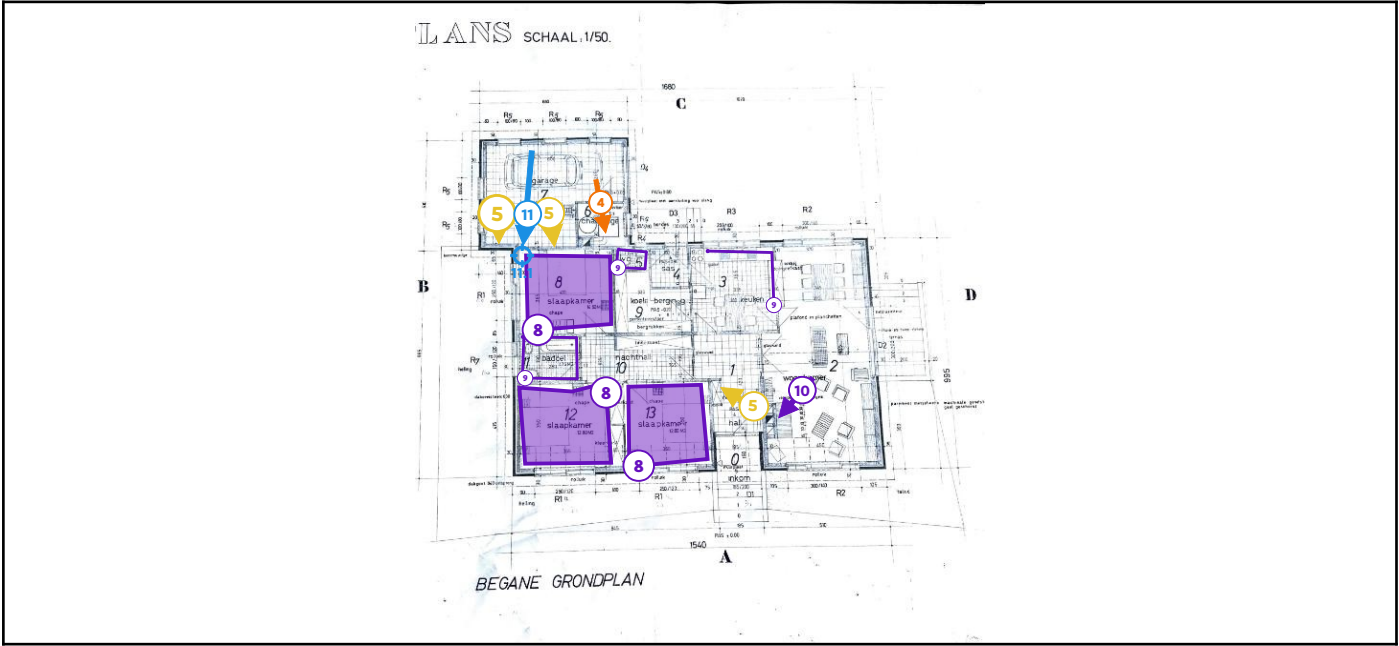
# Plan 1.1: gelijkvloers

| Beschrijving | Type | Actie |
|---|---|---|
| 4. schouw dekseltje | Asbestmateriaal | Verwijderen |
| 5. bakeliet | Asbestmateriaal | Zorgvuldig beheren |
| 8. vinyl vloerbekleding in slaapkamers | Advies | - |
| 9. muurtegels | Advies | - |
| 10. schouw haard | Advies | - |
| 11. leidingisolatie in kruip kelder | Geen asbest | - |

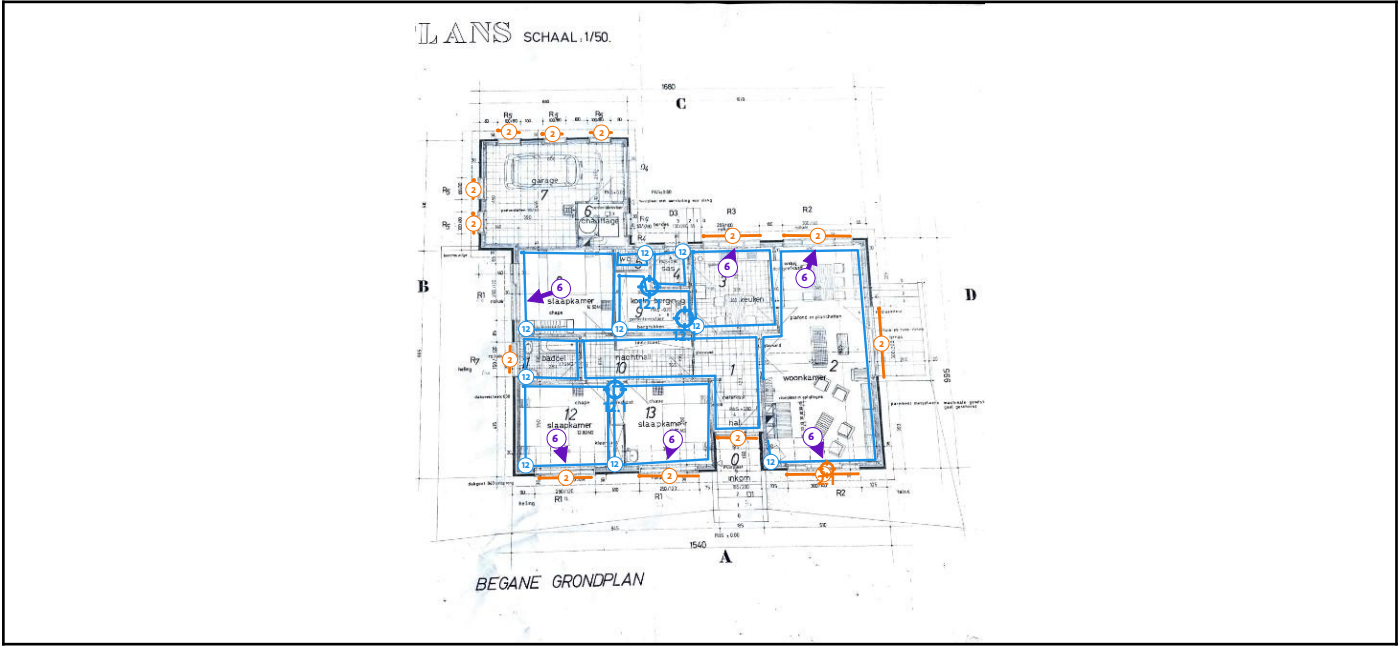
# Plan 1.2: gelijkvloers

| Beschrijving | Type | Actie |
|---|---|---|
| 2. mastiek | Asbestmateriaal | Verwijderen |
| 6. venstertabletten | Advies | - |
| 12. muurpleister | Geen asbest | - |

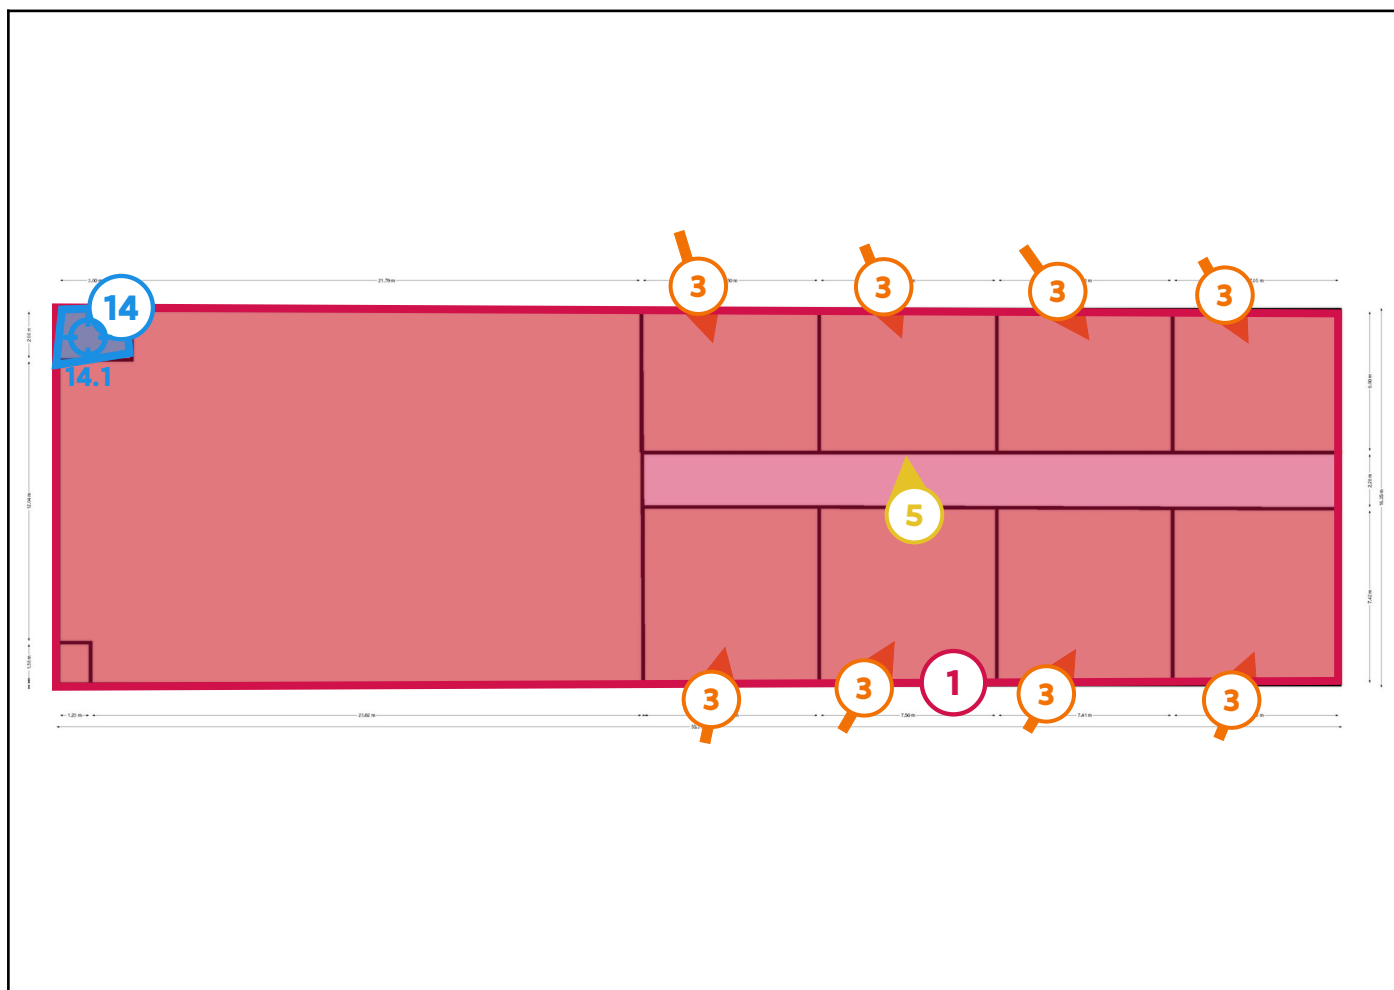
## Plan 2.1: stal

| Beschrijving | Type | Actie |
|---|---|---|
| 1. dak stal | Asbestmateriaal | Dringend verwijderen |
| 3. verluchtingspijpen | Asbestmateriaal | Verwijderen |
| 5. bakeliet | Asbestmateriaal | Zorgvuldig beheren |
| 14. vinyl vloerbekleding bureau stal | Geen asbest | - |

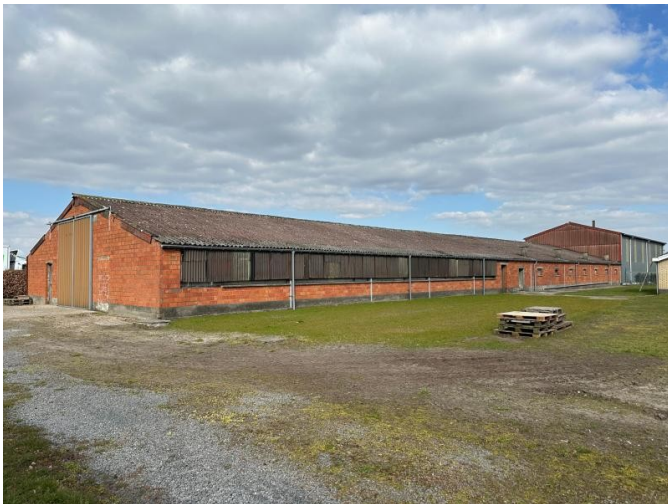
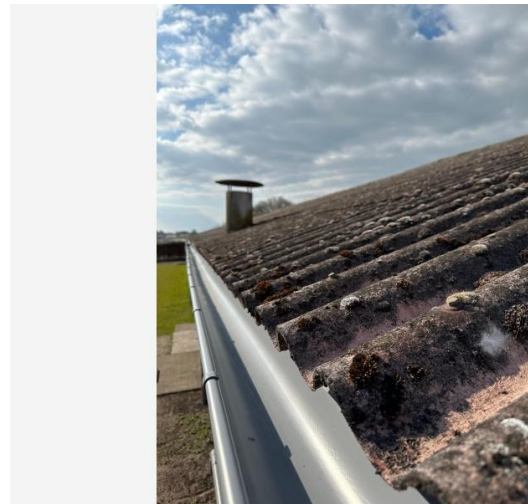
| Eindbeoordeling materiaalrisico | Hoog materiaalrisico en/of hoge kans op vezelvrijgave |

| Asbestsoort (vezeltype) | Crocidoliet aanwezig |
| Toestand van het materiaal | Matig beschadigd, matig verweerd |

| Beschrijving | dak stal |
| Asbestmateriaal | Dak- en gevelbekleding - Golfplaat |
| Hoeveelheid (oppervlakte - aantal) | • 1.000,00 m <sup>2</sup> - 1 stuk |

**Dringend verwijderen**

- Verwijder dit asbestmateriaal zo snel mogelijk. Volg de toestand goed op.

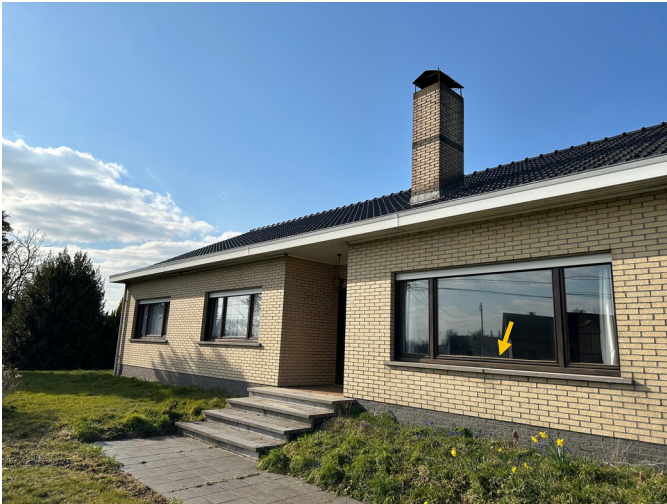
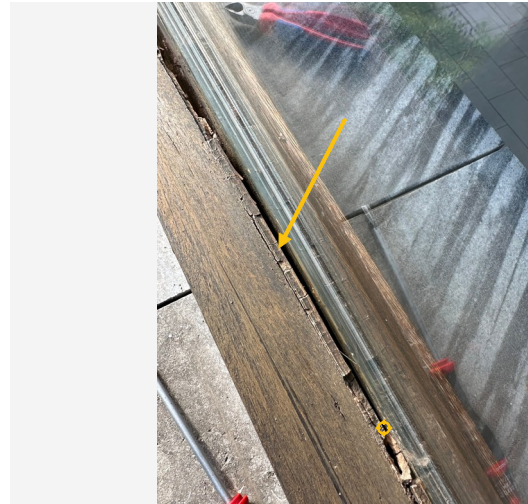
| Eindbeoordeling materiaalrisico | Verhoogd materiaalrisico en/of verhoogde kans op vezelvrijgave |

| Asbestsoort (vezeltype) | Alleen chrysotiel |
| Toestand van het materiaal | Matig beschadigd, matig verweerd |

| # | Type | Referentie | Resultaat |
|---|---|---|---|
| 2.1 | Puntmonster | 033 17-03-2025 (6) | Chrysotiel |

| Beschrijving | mastiek |
| Asbestmateriaal | In-situ afwerkingslagen - Pasta, stopverf, voegsel, stopsel, vulsel, mastiek, kitten, ... |

Verwijderen

- Verwijder dit asbestmateriaal zo snel mogelijk. Volg de toestand goed op.

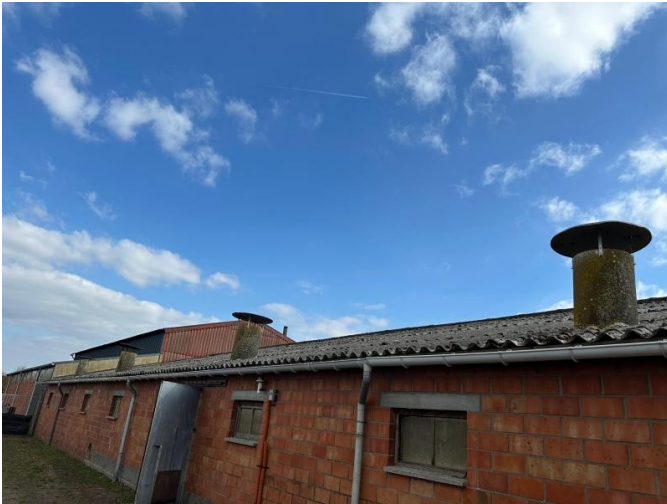
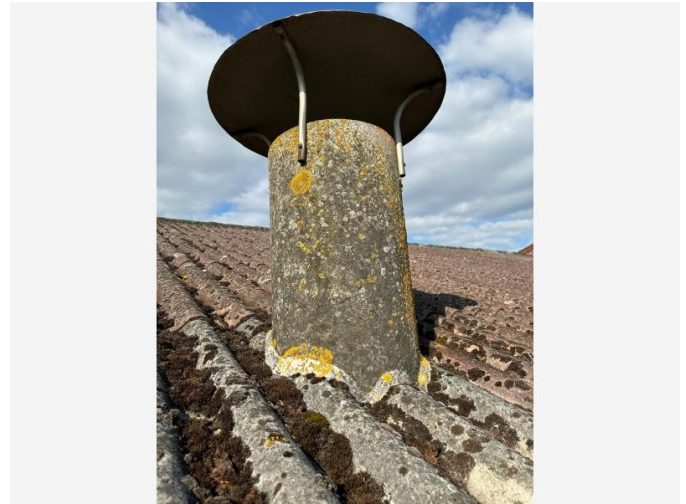
| Eindbeoordeling materiaalrisico | Verhoogd materiaalrisico en/of verhoogde kans op vezelvrijgave |

| Asbestsoort (vezeltype) | Crocidoliet aanwezig |
| Toestand van het materiaal | Licht beschadigd, licht verweerd. Intact calciumsilicaatmateriaal of categorie III 'gebondenheid' |

| Beschrijving | verluchtingspijpen |
| Asbestmateriaal | Buis, koker, leiding, pijp, doorvoer |

Verwijderen

- Verwijder dit asbestmateriaal zo snel mogelijk. Volg de toestand goed op.

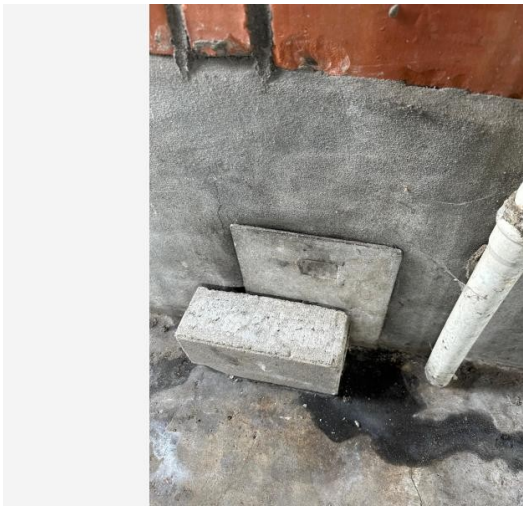
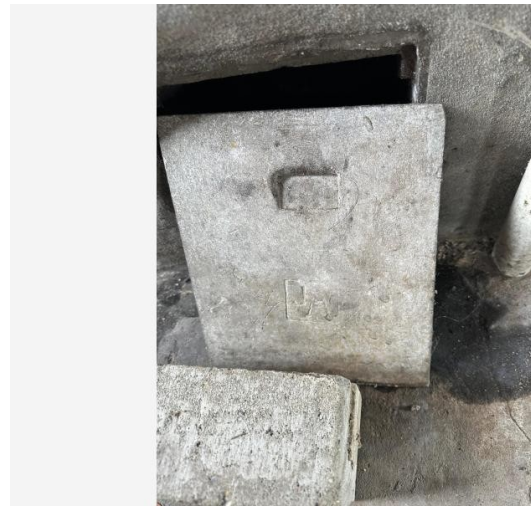
| Eindbeoordeling materiaalarisico | Verhoogd materiaalarisico en/of verhoogde kans op vezelvrijgave |

| Asbestsoort (vezeltype) | Crocidoliet aanwezig |
| Toestand van het materiaal | Licht beschadigd, licht verweerd. Intact calciumsilicaatmateriaal of categorie III 'gebondenheid' |

| Beschrijving | schouw dekseltje |

Verwijderen

- Verwijder dit asbestmateriaal zo snel mogelijk. Volg de toestand goed op.

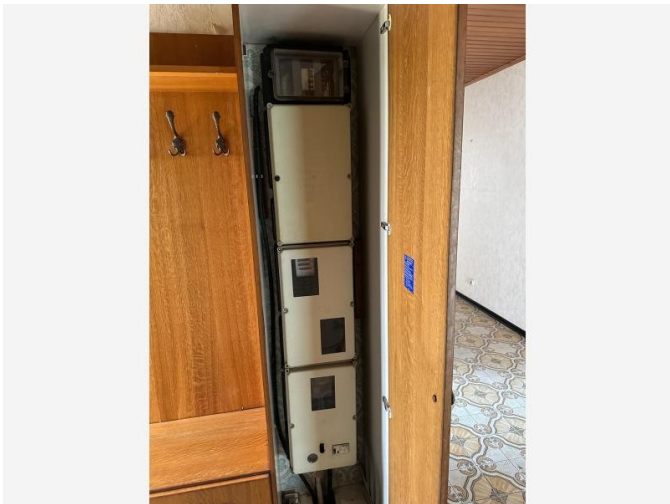
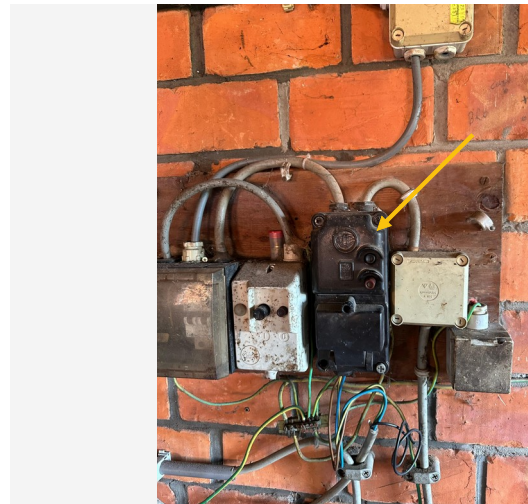
| Eindbeoordeling materiaalisico | Laag materiaalisico en/of verlaagde kans op vezelvrijgave |

| Asbestsoort (vezeltype) | Crocidoliet aanwezig |
| Toestand van het materiaal | Onbeschadigd, niet verweerd |

| Beschrijving | bakeliet |

Zorgvuldig beheren

- Zorg voor een veilig beheer. Vermijd het beschadigen van het asbestmateriaal. Controleer de toestand jaarlijks op wijzigingen.
