# Asbestinventarisatetest

Oude Dijk 87, 2300 Turnhout

Attestnummer : 20251023-000200.000

Uitgegeven op : 23.10.2025

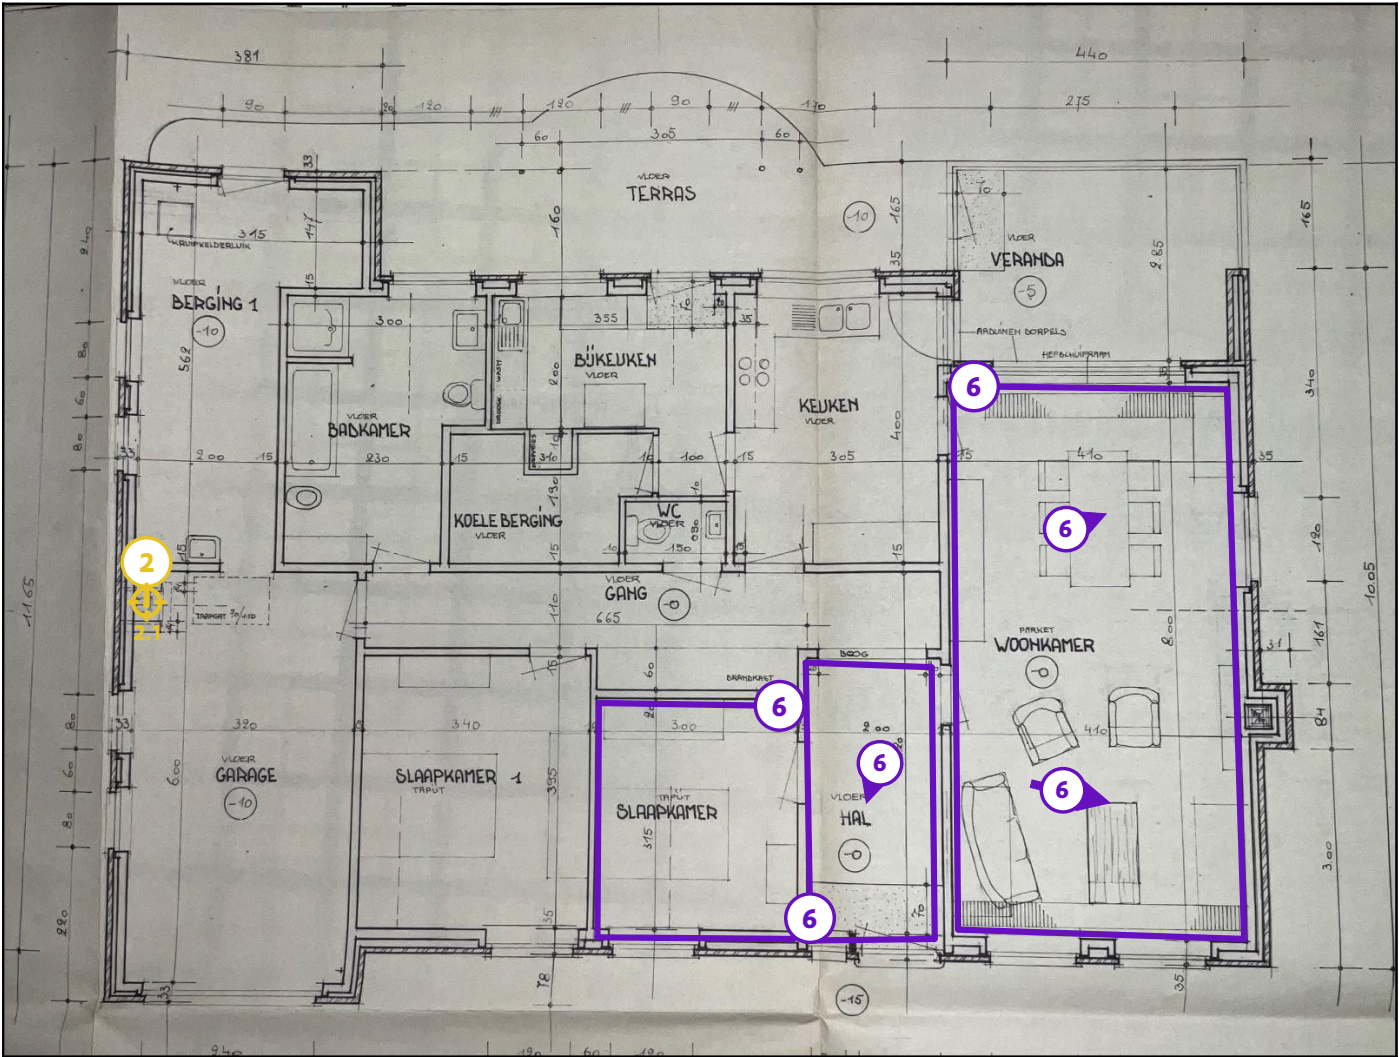
| Beschrijving | Type | Actie |
|---|---|---|
| 2. Rookgaskanaal | Asbestmateriaal | Zorgvuldig beheren |
| 2.1 Code: buis | Puntmonster | - |

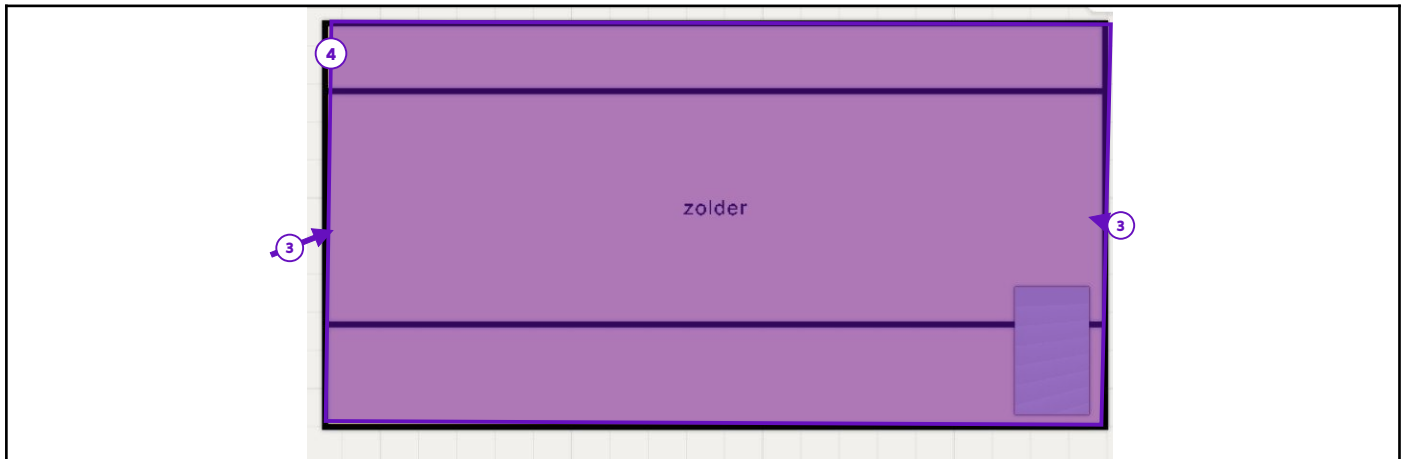
## Plan 1.5: woning zolder kopie

| Beschrijving | Type | Actie |
|---|---|---|
| 3. Schouw op het dak (beperkingsfiche) | Beperking | - |
| 4. Valse plafonds | Advies | - |

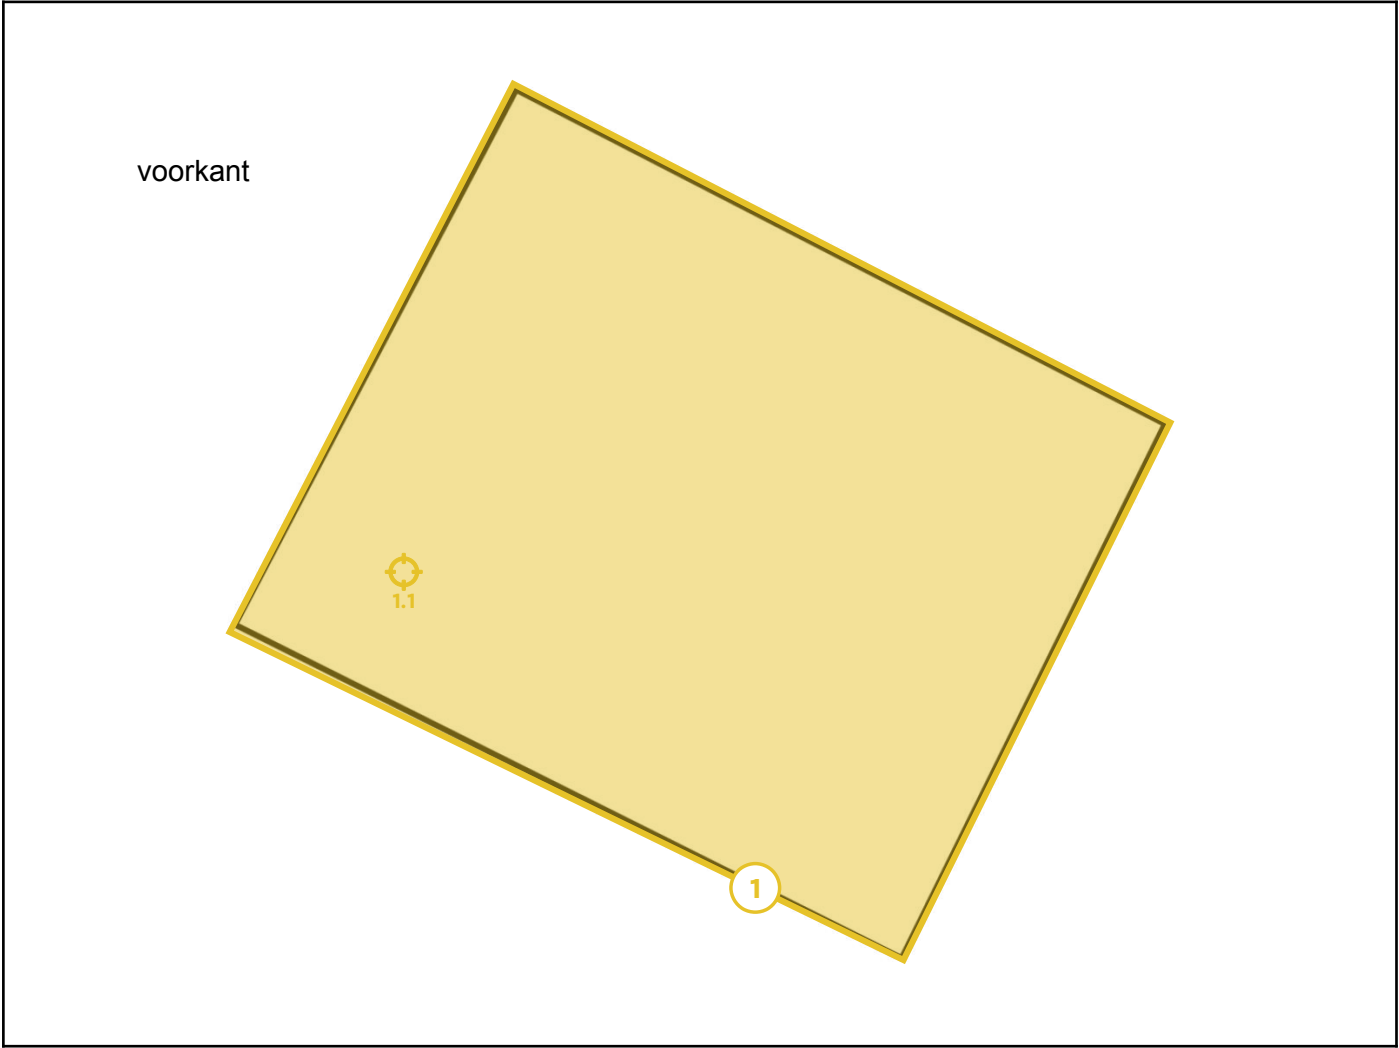
## Plan 2.2: Tuinhuis zolder

| Beschrijving | Type | Actie |
|---|---|---|
| 1. Onderdak tuinhuis (staalname) | Asbestmateriaal | Zorgvuldig beheren |
| 1.1 Code: Onderdak tuinhuis | Puntmonster | - |

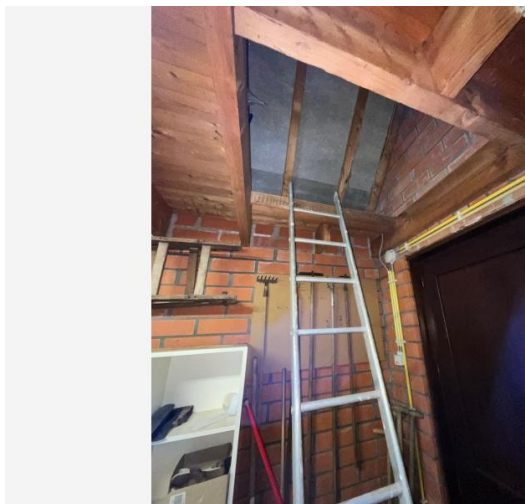
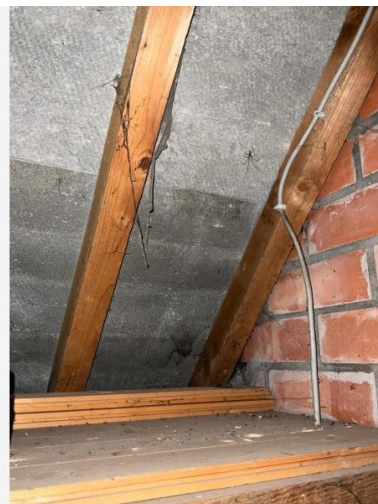
Het asbestmateriaal valt onder de mijlpaal van 2040.

| Eindbeoordeling materiaalrisico | Zeer laag materiaalrisico en/of zeer lage kans op vezelvrijgave |
| Opmerking | onderdakplaten zitten tussen de dakbedekking en constructiebalken |

| Gebondenheid | Categorie 1: hechtgebonden in oorsprong |
| Asbestsoort (vezeltype) | Alleen chrysotiel |
| Asbestconcentratie | Laag (< 50%) |
| Toestand van het materiaal | Onbeschadigd, niet verweerd |

| # | Type | Referentie | Resultaat |
|---|---|---|---|
| 1.1 | Puntmonster | Onderdak tuinhuis | Chrysotiel |

| Beschrijving | Onderdak tuinhuis (staalname) |
| Asbestmateriaal | Plaat, paneel, tablet - Type Menuiserie |
| Hoeveelheid (oppervlakte - dikte - aantal) | <ul style="list-style-type: none"><li>• 30,00 m<sup>2</sup> - 0,50 cm - 1 stuk</li></ul> |

- Zorg voor een veilig beheer en verwijder dit asbestmateriaal wanneer het bij werken eenvoudig bereikbaar wordt. Controleer de toestand jaarlijks op wijzigingen.

(dak werker met 8u basisopleiding asbest) indien de platen eenvoudig te verwijderen zijn zonder kans op breken kan dit via doe-het-zelf of door werknemer(s) met opleidingsattest eenvoudige handelingen; Dek de zoldervloer af met plastic folie . Standaard dragen van de nodige wegwerp beschermingsmiddelen FFP 3 masker , handschoenen en tyvec CAT III type 5-6 , afspoelbaar schoeisel Verwijder de dakpannen. Fixeer het plaatmateriaal , de asbesthoudende platen één voor één en in hun geheel verwijderen. Niet gooien, niet breken. Verwijder onder verneveling of tussentijds voldoende bevochtigen tijdens de volledige duur van de werken. Dubbel verpakken in plastic folie , luchtdicht verpakken of plaats in container met asbestbag. Reinig Nadien de draagstructuur met vochtige doeken (+stofzuiger met absoluut filter kan niet gehuurd worden dus voor een particulier niet mogelijk .) Alle werknemer(s) moeten wel beschikken over een opleidingsattest eenvoudige handelingen 8u. Een vastgesteld asbesthoudend onderdak mag niet definitief

ingesloten worden, dit dient verplicht verwijderd te worden als het bij werken bereikbaar wordt. (vb bij vernieuwen van de dakbedekking onderdak mee verwijderen) Voor hechtgebonden toepassingen: Bij verwijdering door doe-het-zelf moet men dit afval dubbel en luchtdicht verpakt aandienen bij het gemeentelijk recyclagepark. Men raadpleegt best op voorhand de voorwaarden van het recyclagepark.

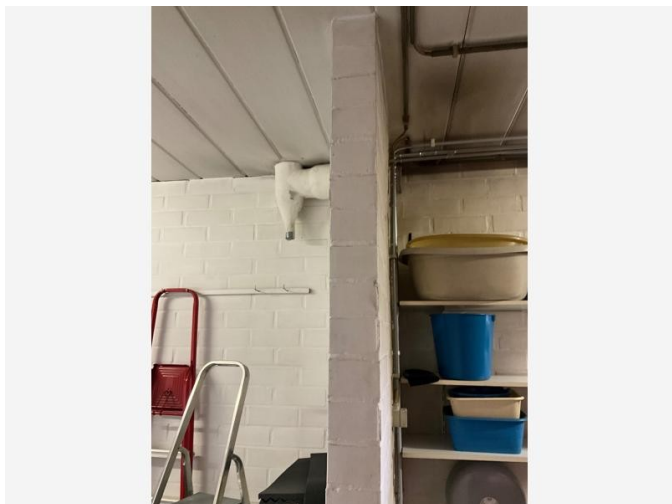
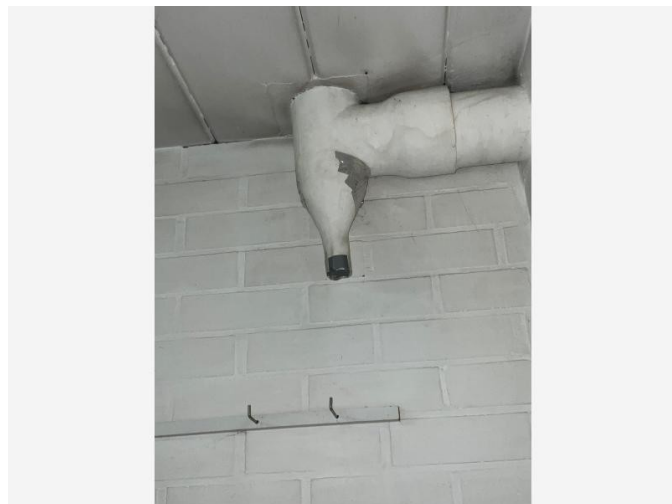
Het asbestmateriaal valt onder de mijlpaal van 2040.

| Eindbeoordeling materiaalrisico | Zeer laag materiaalrisico en/of zeer lage kans op vezelvrijgave |
| Opmerking | Dichtgemaakt. |

| Gebondenheid | Categorie 1: hechtgebonden in oorsprong |
| Asbestsoort (vezeltype) | Alleen chrysotiel |
| Asbestconcentratie | Laag (< 50%) |
| Toestand van het materiaal | Onbeschadigd, niet verweerd |

| # | Type | Referentie | Resultaat |
|---|---|---|---|
| 2.1 | Puntmonster | buis | Chrysotiel |

| Beschrijving | Rookgaskanaal |
| Hoeveelheid (lengte - omtrek - dikte - aantal) | <ul style="list-style-type: none"><li>• 1,00 m - 45,00 cm - 1,00 cm - 1 stuk</li></ul> |

- Zorg voor een veilig beheer. Vermijd het beschadigen van het asbestmateriaal. Controleer de toestand jaarlijks op wijzigingen.

- Eenvoudige handelingen: mag via doe-het-zelf of door werknemer(s) met opleidingsattest eenvoudige handelingen  
EH via doe-het zelf.

De buis kan voorzichtig losgebeiteld worden , extra bevochtigen om stof te voorkomen Standaard dragen van de nodige wegwerp beschermingsmiddelen FFP 3 masker , handschoenen en tyvec CAT III type 5-6 , afwasbaar schoeisel Bij de gemeente/containerpark afsluitzakken halen om dubbel in te pakken , sluit luchtdicht af en breng naar het plaatselijk containerpark als hechtgebonden asbestafval. Voor hechtgebonden toepassingen: Bij verwijdering door doe-het-zelf moet men dit afval dubbel en luchtdicht verpakt aandienen bij het gemeentelijk recyclagepark. Men raadpleegt best op voorhand de voorwaarden van het recyclagepark. Zie ook link Zie <https://ovam.vlaanderen.be/wie-mag-wat-verwijderen> <https://ovam.vlaanderen.be/voorzorgsmaatregelen-bij-asbestverwijdering> <https://ovam.vlaanderen.be/asbestafval-afvoeren> Zie ook wetgevend kader (website van de OVAM en CODEX boek VI titel 3). <http://werk.belgie.be/sites/default/files/content/documents/Welzijn%20op%20het>

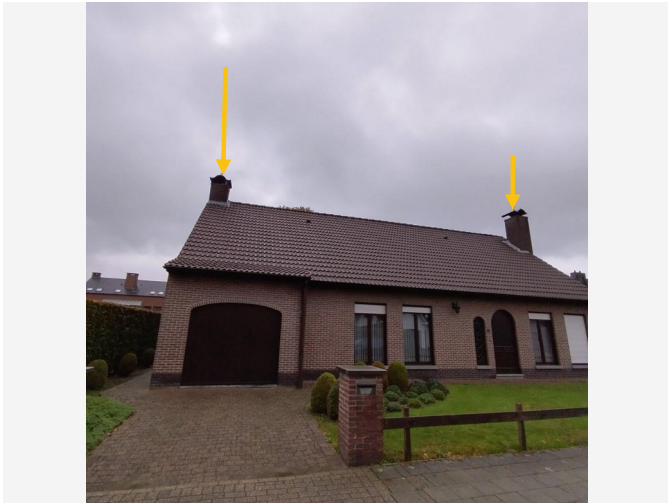
Situeringsfoto

**Reden:** Het te onderzoeken materiaal situeert zich hoger dan 3,50 m te rekenen vanaf een veilige ondergrond

**Uitleg van de asbestdeskundige:** Bij werken (dak of reiniging schouw) kan een stelling geplaatst worden , het is niet duidelijk of er asbestverdachte materialen aanwezig zijn in/rond de schouw.

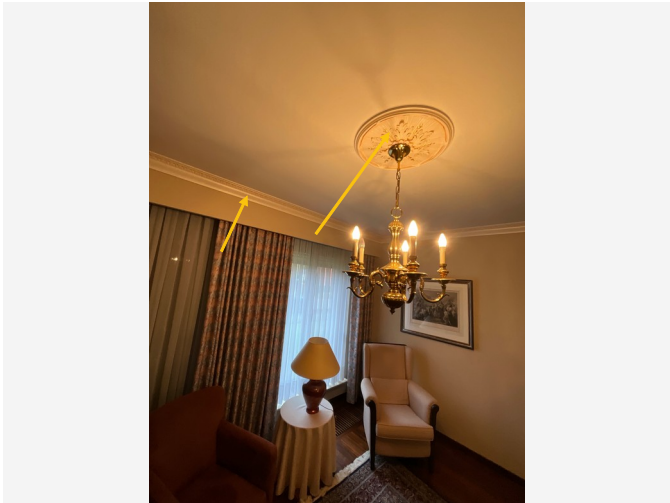
Vrije foto

Niet verdacht, prefabricage.

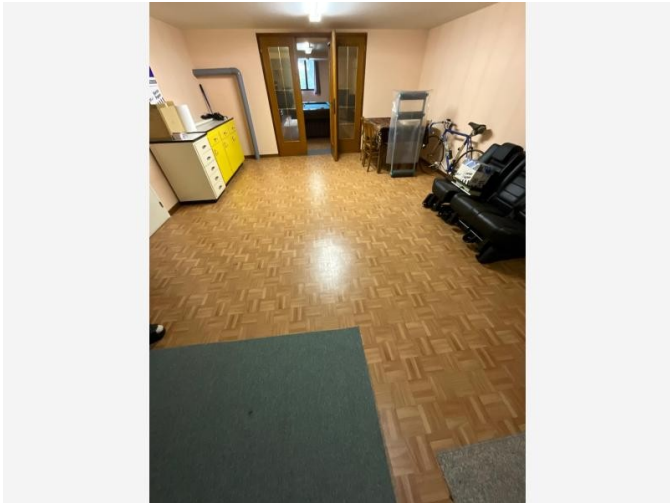
Vrije foto

Volgens expertise kunnen we deze vinyl als niet asbest verdacht beschouwen (soepel en flexibel van structuur.) (onderkant met jute/koord) Het is niet gekend wat eronder bevindt extra controle aangewezen bij vloer werken.

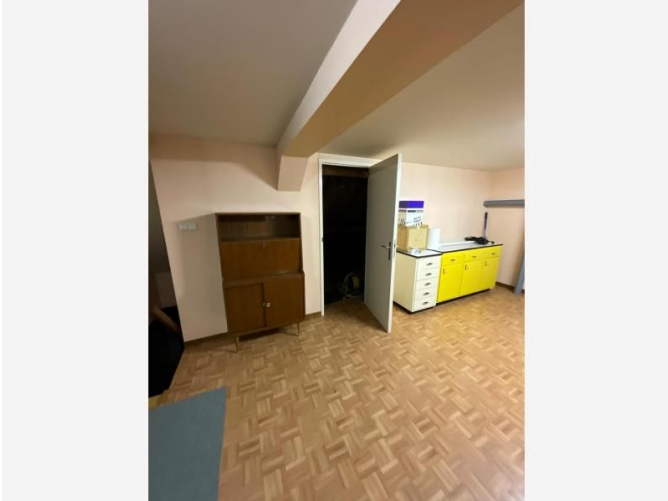
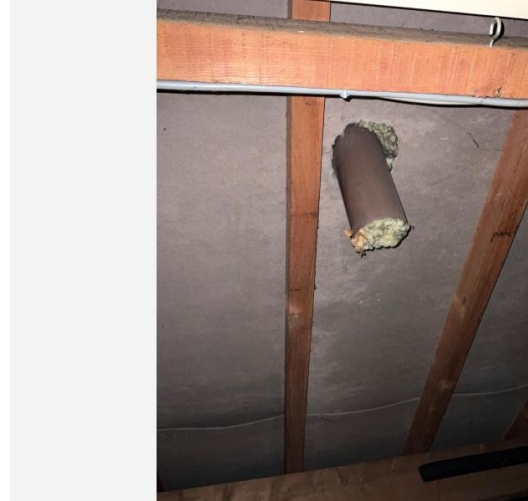
## Fiche 8: Onderdak (staalname)

Geen asbest

| # | Type | Referentie | Resultaat |
|---|---|---|---|
| 8.1 | Puntmonster | Onderdak | Geen asbest |

| Beschrijving | Onderdak (staalname) |

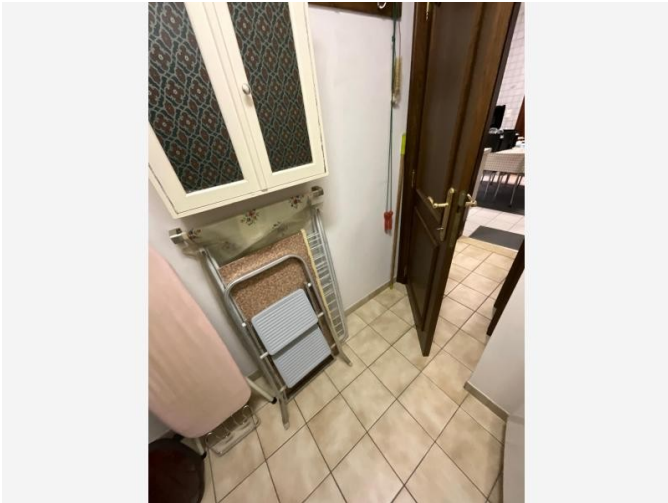
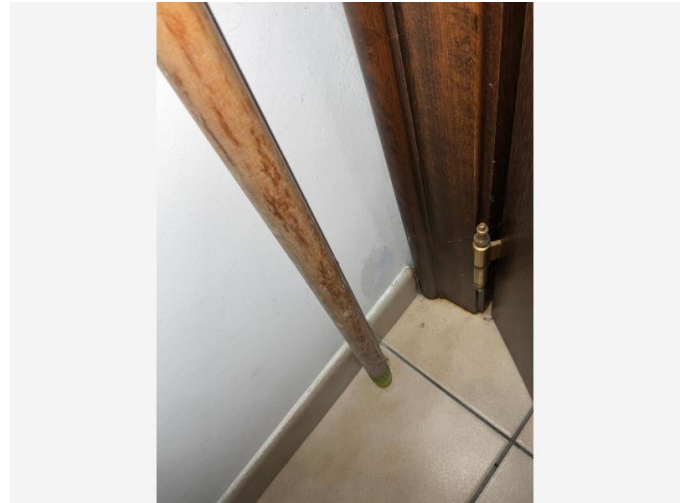
## Fiche 9: Muurpleister

Geen asbest

| # | Type | Referentie | Resultaat |
|---|---|---|---|
| 9.1 | Mengmonster | plm | Geen asbest |

| Beschrijving | Muurpleister |

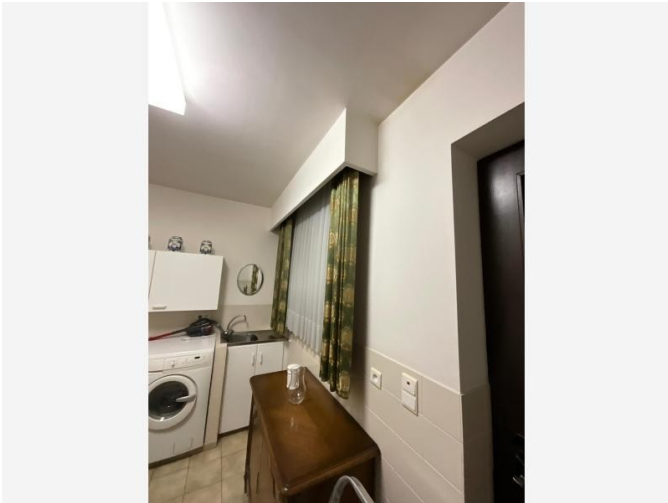
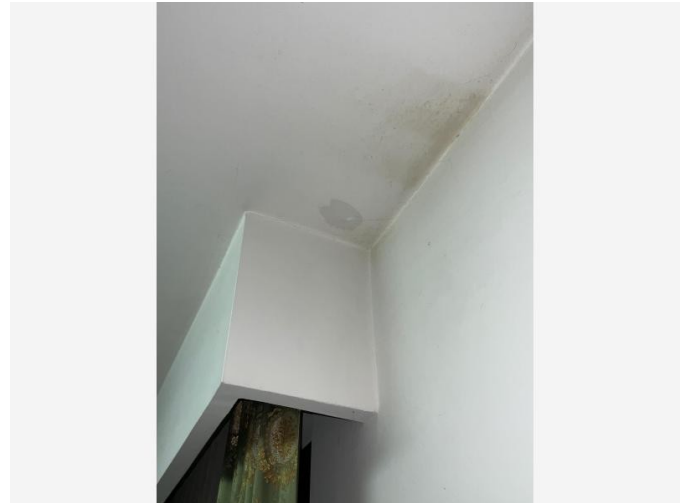
## Fiche 10: Plafondpleister

Geen asbest

| # | Type | Referentie | Resultaat |
|---|---|---|---|
| 10.1 | Mengmonster | plpl | Geen asbest |

| Beschrijving | Plafondpleister |
