# Asbestinventarisat attest

Heuvelpark 11, 1500 Halle

Attestnummer : 20251023-000359.000

Uitgegeven op : 23.10.2025

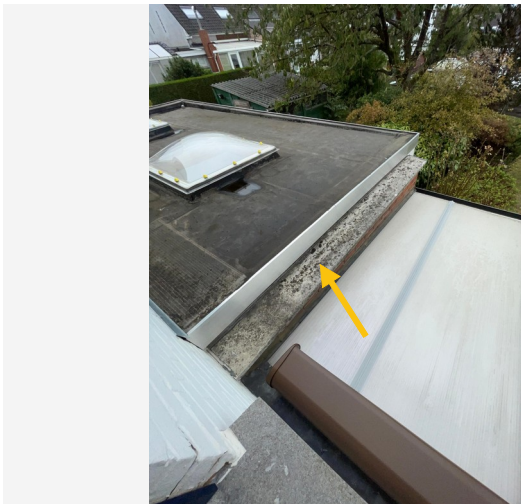
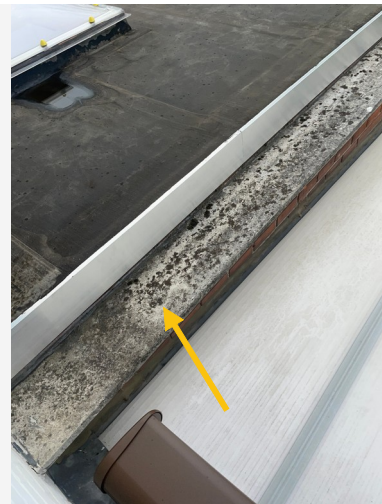
| Eindbeoordeling materiaalisico | Verhoogd materiaalisico en/of verhoogde kans op vezelvrijgave |

| Asbestsoort (vezeltype) | Crocidoliet aanwezig |
| Asbestconcentratie | Laag (< 50%) |
| Afschermingsgraad van het gehele materiaal | Geheel of deels vrij aan de buitenlucht |
| Toestand van het materiaal | Matig beschadigd, matig verweerd |

| Beschrijving | Deksteen op scheidingsmuur |
| Opmerking | Dit soort deksteen wordt door ons beschouwd als een asbestverdachte toepassing, aangezien het in veel gevallen asbesthoudend is. Deze oppervlakte kan licht afwijken van de gemeten oppervlakte, de opgegeven hoeveelheden mogen niet gebruikt worden als maatstaf van heffing. |

Verwijderen

- Zorg voor een veilig beheer. Vermijd het beschadigen van het asbestmateriaal. Controleer de toestand jaarlijks op wijzigingen.
- Verwijder dit asbestmateriaal zo snel mogelijk. Volg de toestand goed op.
- Voer bijkomende staalname(s) uit.

- Eenvoudige handelingen: mag via doe-het-zelf of door werknemer(s) met opleidingsattest eenvoudige handelingen  
Materiaal kan zelf verwijderd en afgevoerd worden. Gebruik van persoonlijke beschermingsmiddelen + fixatie + dubbel verpakken zijn belangrijk. Het is echter aangewezen om dit materiaal te laten verwijderen door een aannemer met opleidingsattest eenvoudige handelingen. Ik verwijs naar de toelichting achteraan in het asbestattest, waar de methodieken asbestverwijdering worden beschreven.

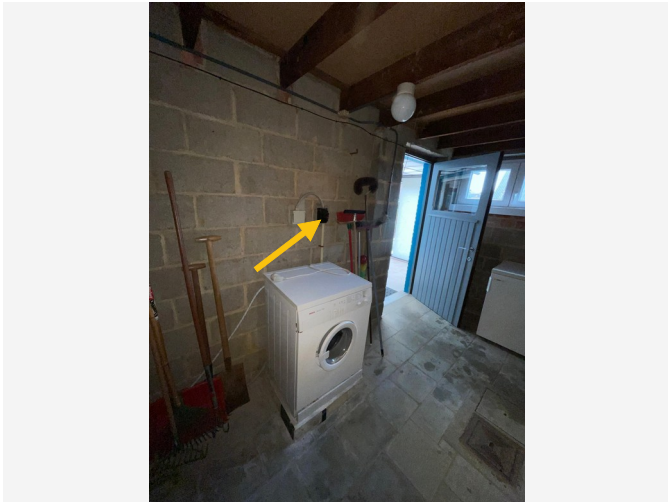
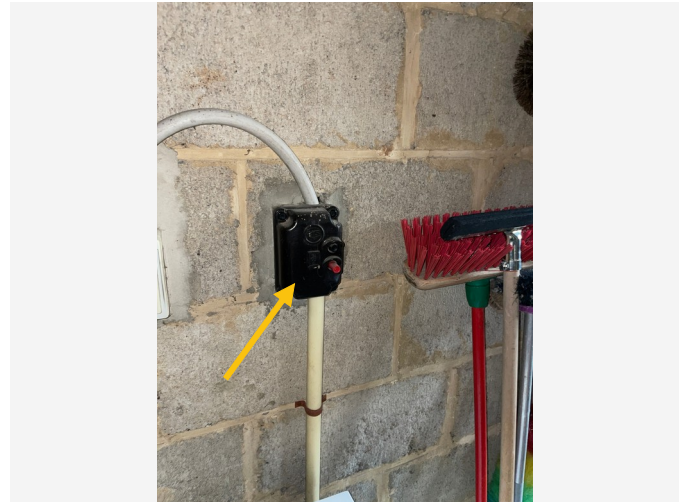
| Eindbeoordeling materiaalrisico | Laag materiaalrisico en/of verlaagde kans op vezelvrijgave |

| Asbestsoort (vezeltype) | Crocidoliet aanwezig |
| Toestand van het materiaal | Onbeschadigd, niet verweerd |

| Beschrijving | Elektrische infrastructuur in kunststof Bakeliet |
| Opmerking | Deze oppervlakte kan licht afwijken van de gemeten oppervlakte, de opgegeven hoeveelheden mogen niet gebruikt worden als maatstaf van heffing. Bakeliet wordt door ons beschouwd als een asbestverdachte toepassing, aangezien het in veel gevallen asbesthoudend is. We hebben echter geen staalname uitgevoerd om de functionaliteit niet in gevaar te brengen. |

Zorgvuldig beheren

- Zorg voor een veilig beheer. Vermijd het beschadigen van het asbestmateriaal. Controleer de toestand jaarlijks op wijzigingen.
- Voer bijkomende staalname(s) uit.

- Eenvoudige handelingen: mag via doe-het-zelf of door werknemer(s) met opleidingsattest eenvoudige handelingen  
Raadpleeg de actuele wetgeving op de website van OVAM. Onder strikte voorwaarden kan het eventueel toegestaan zijn om deze toepassing zelf te verwijderen. Bij twijfel wordt echter sterk aangeraden om een erkende asbestverwijderaar te raadplegen. Zorg er bovendien voor dat u zich goed informeert via de websites van OVAM en andere bronnen over de vereiste persoonlijke beschermingsmaatregelen en de richtlijnen voor het veilig verwijderen van asbest. Houd er rekening mee dat deze toepassingen vaak onder spanning staan. Het is daarom aan te raden om ook een elektricien te raadplegen, aangezien het werken aan of verwijderen van deze toepassingen specifieke technische kennis vereist. Een tellerkast mag enkel verwijderd worden door de netwerkbeheerder!

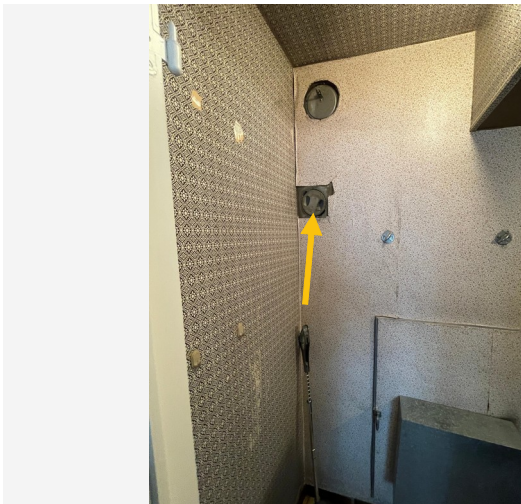
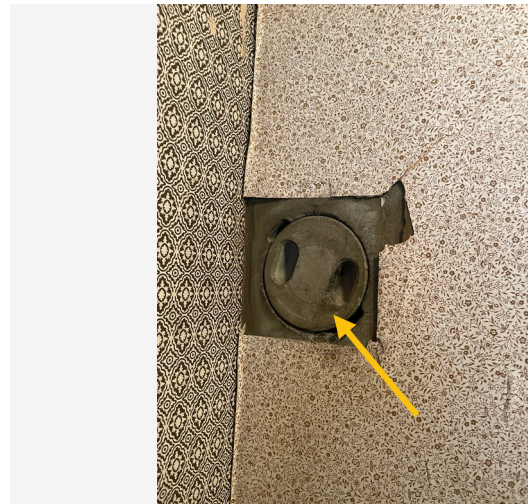
| Eindbeoordeling materiaalarisico | Laag materiaalarisico en/of verlaagde kans op vezelvrijgave |

| Asbestsoort (vezeltype) | Crocidoliet aanwezig |
| Toestand van het materiaal | Onbeschadigd, niet verweerd |

| Beschrijving | Roetluik - Stookruimte |
| Opmerking | Dit soort roetluik wordt door ons beschouwd als een asbestverdachte toepassing, aangezien het in veel gevallen asbesthoudend is. We hebben echter geen staalname uitgevoerd om de functionaliteit niet in gevaar te brengen. Deze oppervlakte kan licht afwijken van de gemeten oppervlakte, de opgegeven hoeveelheden mogen niet gebruikt worden als maatstaf van heffing. |

Zorgvuldig beheren

- Zorg voor een veilig beheer. Vermijd het beschadigen van het asbestmateriaal. Controleer de toestand jaarlijks op wijzigingen.
- Voer bijkomende staalname(s) uit.

- Eenvoudige handelingen: mag via doe-het-zelf of door werknemer(s) met opleidingsattest eenvoudige handelingen  
Raadpleeg de actuele wetgeving op de website van OVAM. Onder strikte voorwaarden kan het eventueel toegestaan zijn om deze toepassing zelf te verwijderen. Zorg er bovendien voor dat u zich goed informeert via de websites van OVAM en andere officiële bronnen over de persoonlijke beschermingsmaatregelen die nodig zijn en de richtlijnen voor het veilig verwijderen van asbest.

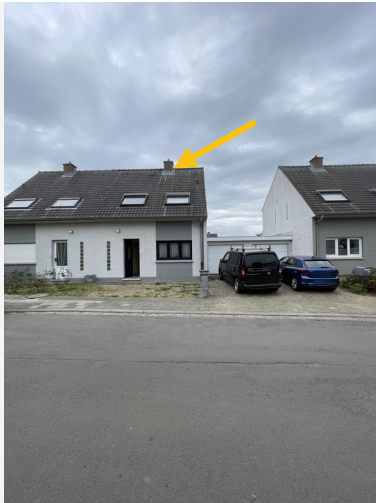
Situeringfoto

**Reden:** Het te onderzoeken materiaal situeert zich hoger dan 3,50 m te rekenen vanaf een veilige ondergrond

**Uitleg van de asbestdeskundige:** Het rookgaskanaal is niet beoordeeld. Aan de binnenzijde geen mogelijkheid om rookgaskanaal te beoordelen. Aan de buitenzijde is het hoger dan 3,5 meter om de schoorsteen te inspecteren. Het is niet zichtbaar of er een asbestverdacht rookgaskanaal aanwezig is in de schoorsteen. Conform ons inspectieprotocol mogen wij een beperking invoeren voor hoogtes hoger dan 3,5 m. Indien men dit wil laten onderzoeken, dient er een nieuwe afspraak gemaakt te worden en moet er een hoogtewerker voorzien worden, evenals iemand die bevoegd is om deze te bedienen en eventueel een techniker die de al dan niet aanwezige schouwhoed kan afnemen en weer terugplaatsen.

| (Asbest)materiaal | Rookgaskanaal |
| Karakterisatie | Asbest (verdacht) |

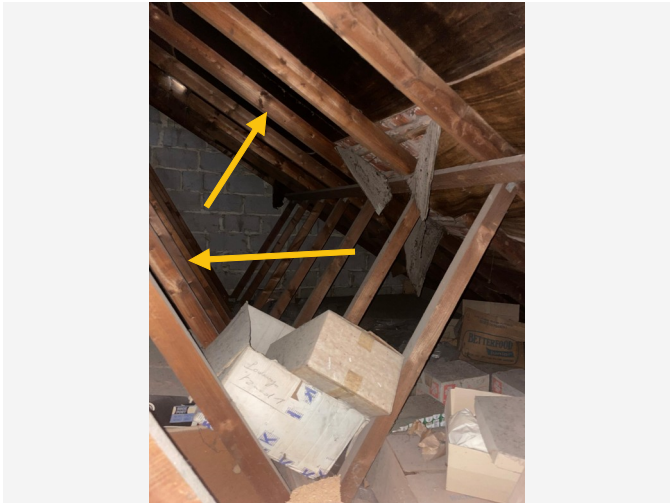
Situeringsfoto

**Reden:** Het onderzoek kan niet uitgevoerd worden binnen de bepalingen van de Welzijnswet

**Uitleg van de asbestdeskundige:** De zolder is niet toegankelijk vanwege dicht op elkaar geplaatste houten balken en een beperkte hoogte (lager dan 1,5 meter). Hierdoor was een volledige inspectie van deze ruimte niet mogelijk. Vanuit het zolderluik zijn geen asbestverdachte materialen waargenomen.

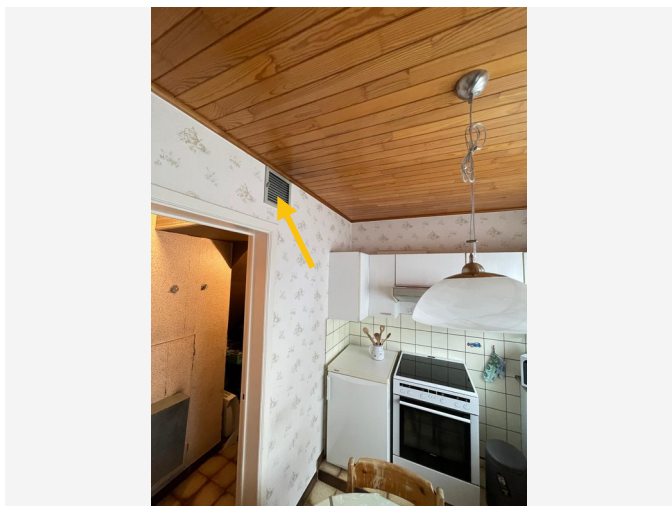
Buis/koker niet zichtbaar zonder muurrooster te demonteren. Destructief onderzoek is noodzakelijk om deze koker of buis te inspecteren.

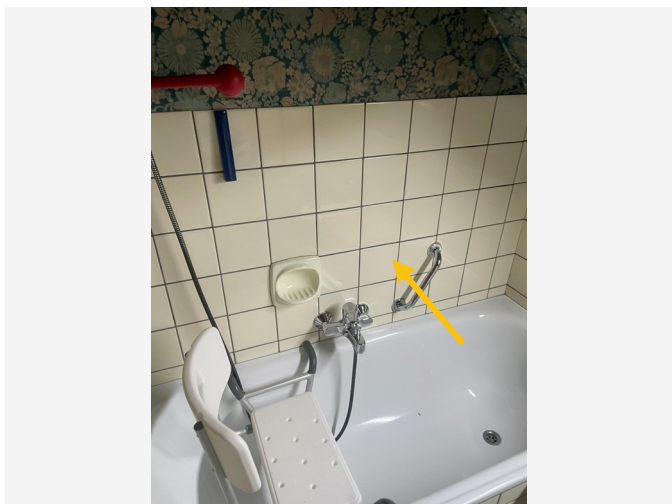
Tegellijm is nergens vast te stellen: geen schade aan vloer- en wandtegels en plinten. Geen monsternamen mogelijk. Destructief onderzoek is noodzakelijk om achterliggende (oudere) lagen te analyseren.

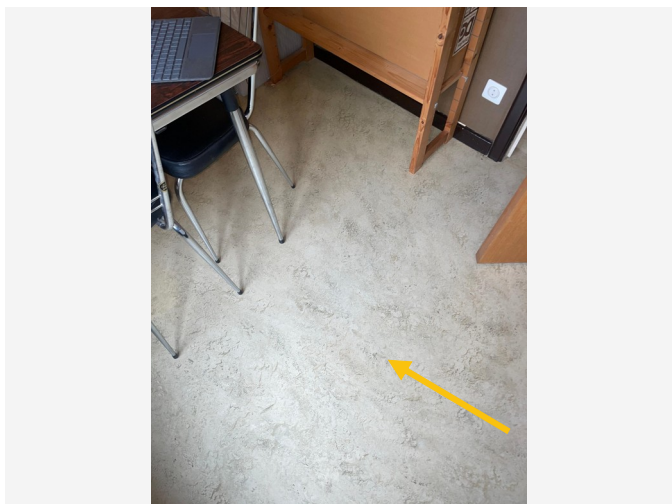
Tijdens de inspectie van het vloerzeil heb ik, op basis van mijn ervaring, kunnen vaststellen dat het vloerzeil niet asbesthoudend of asbestverdacht is. We hebben echter niet kunnen vaststellen of er mogelijk asbestverdachte of asbesthoudende materialen, zoals bijvoorbeeld lijm, onder deze toepassingen aanwezig zijn. Bij renovatie of sloop is het aangeraden om een destructief onderzoek te laten uitvoeren van deze toepassingen.

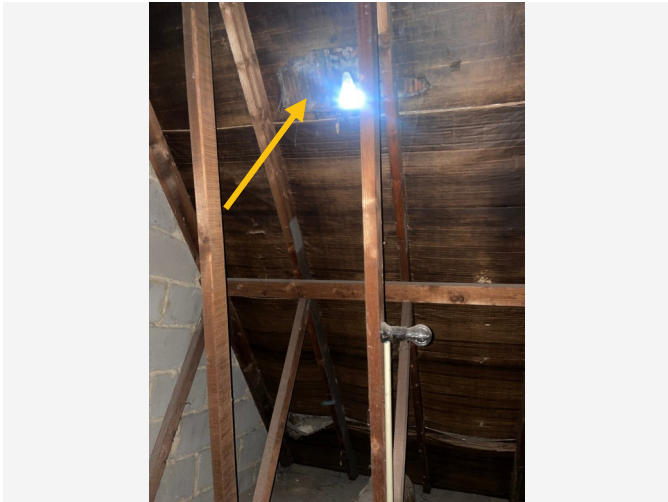
## Fiche 9: Geen asbestverdacht onderdak aanwezig - Zolder - VD2

Tijdens de inspectie van dit gebouw hebben we vastgesteld dat er geen asbestverdacht onderdak aanwezig is in de dakstructuur.

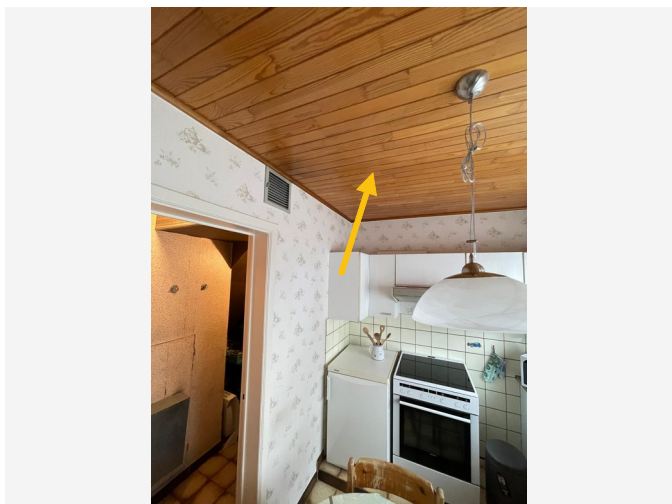
De plafonds zijn gemaakt van niet-asbestverdachte materialen (bijvoorbeeld laminaat, gyproc, ...), deze toepassingen zijn niet asbestverdacht. We hebben echter niet kunnen vaststellen of er mogelijk asbestverdachte of asbesthoudende materialen achter deze toepassingen aanwezig zijn. Bij renovatie of sloop is het aangeraden om een destructief onderzoek te laten uitvoeren van deze toepassingen.

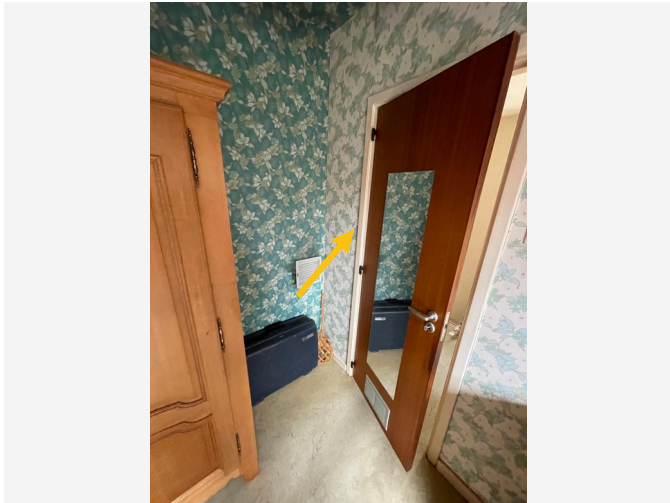
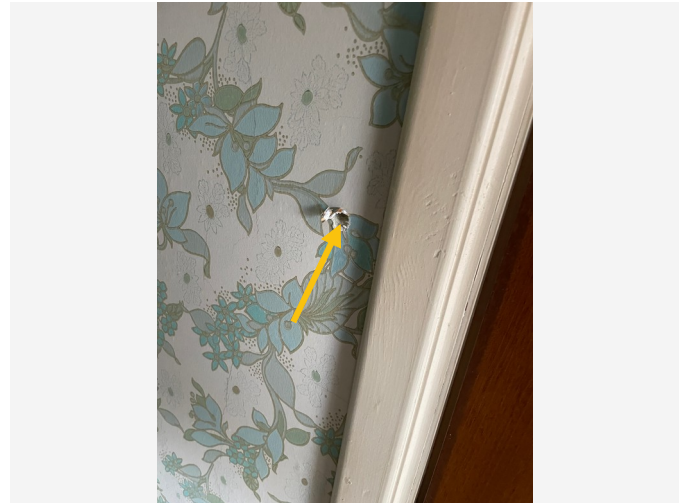
## Fiche 11: Pleisterwerk muren

Geen asbest

| # | Type | Referentie | Resultaat |
|---|---|---|---|
| 11.1 | Mengmonster | MM01 | Geen asbest |

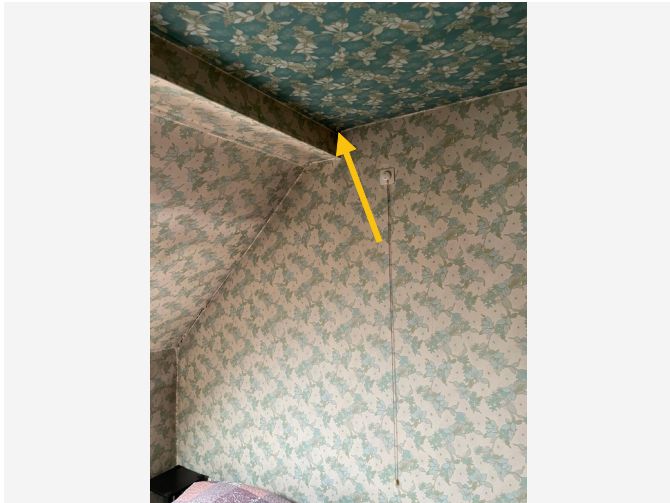
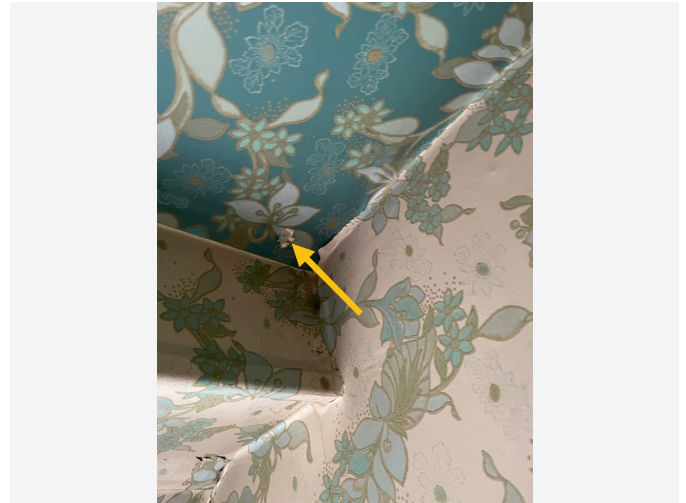
## Fiche 12: Pleisterwerk plafond

Geen asbest

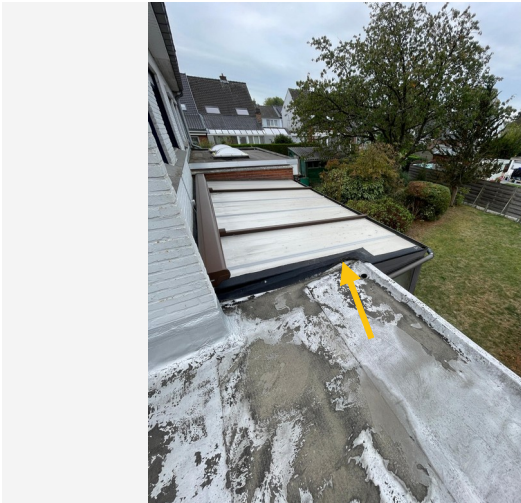
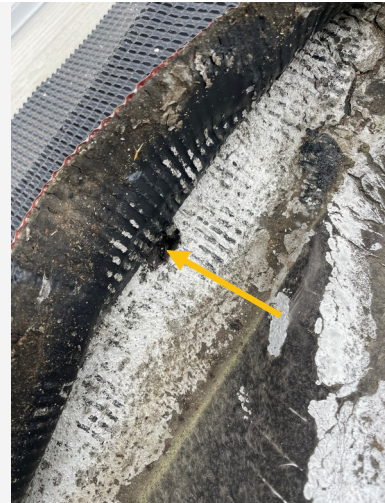
## Fiche 13: Roofing plat dak - Garage

Geen asbest
