# Asbestinventarisatetest

Charles de Kerchovelaan 247, 9000 Gent

Attestnummer : 20251017-000253.000

Uitgegeven op : 17.10.2025

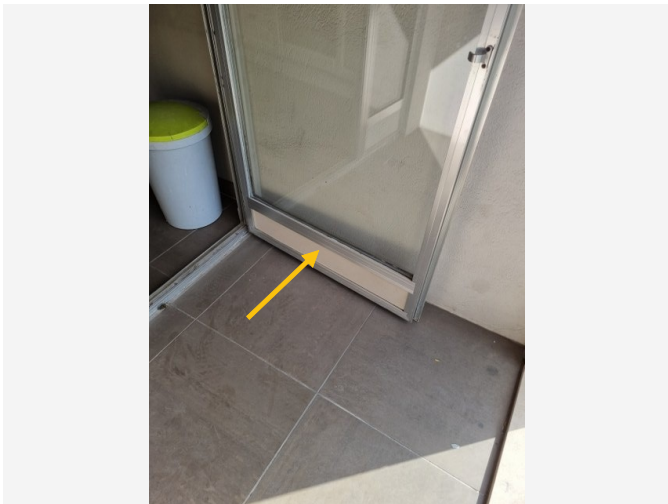
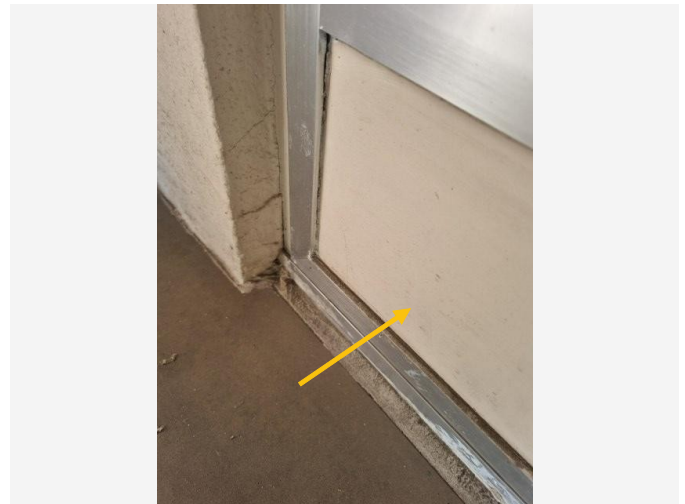
| Fiche 1: voorgevel - blinde panelen type glasal..... | 10 |

| Eindbeoordeling materiaalrisico | Laag materiaalrisico en/of verlaagde kans op vezelvrijgave |

| Gebondenheid | Categorie 1: hechtgebonden in oorsprong |
| Asbestsoort (vezeltype) | Crocidoliet aanwezig |
| Asbestconcentratie | Laag (< 50%) |
| Afschermingsgraad van het gehele materiaal | Geheel of deels (ook) vrij aan de binnenlucht |
| Toestand van het materiaal | Onbeschadigd, niet verweerd |

| Beschrijving | voorgevel - blinde panelen type glasal |
| Opmerking | De toepassing werd als asbestverdacht weerhouden |

Het asbestmateriaal valt onder de mijlpaal van 2040.

Zorgvuldig beheren

- Zorg voor een veilig beheer. Vermijd het beschadigen van het asbestmateriaal. Controleer de toestand jaarlijks op wijzigingen.
- Voer bijkomende staalname(s) uit.

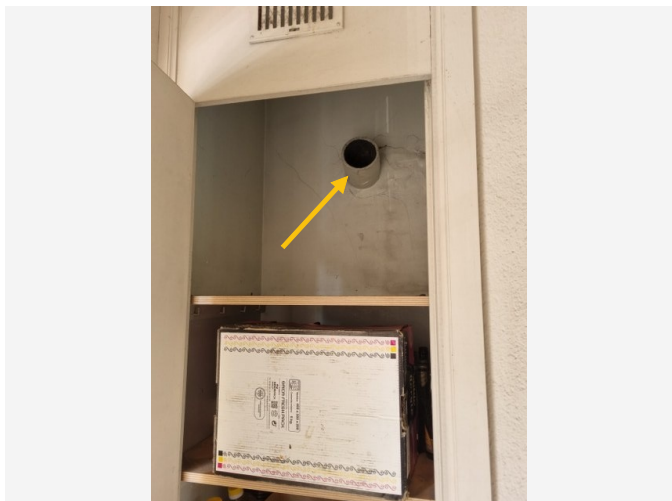
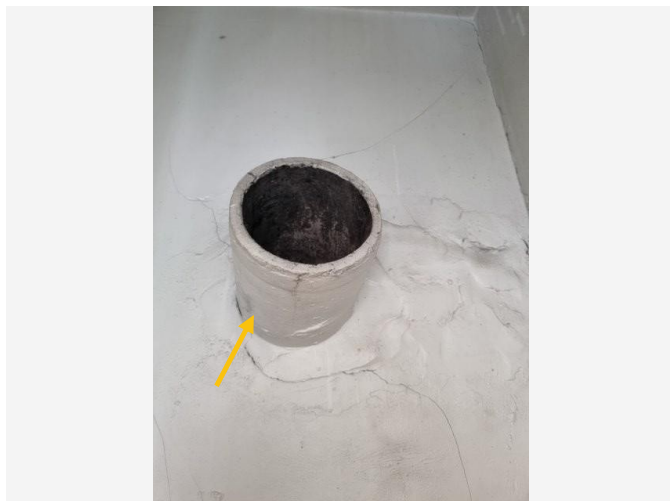
## Fiche 2: terrasberging - muurdoorvoer in asbestcement

| Eindbeoordeling materiaalarisico | Zeer laag materiaalarisico en/of zeer lage kans op vezelvrijgave |

| Gebondenheid | Categorie 1: hechtgebonden in oorsprong |
| Asbestsoort (vezeltype) | Crocidoliet aanwezig |
| Asbestconcentratie | Laag (< 50%) |
| Afschermingsgraad van het gehele materiaal | Niet stootvaste afscherming |
| Toestand van het materiaal | Onbeschadigd, niet verweerd |

| Beschrijving | terrasberging - muurdoorvoer in asbestcement |
| Opmerking | de toepassing is te situeren ter hoogte van de terrasberging aan de straatzijde. |

Het asbestmateriaal valt onder de mijlpaal van 2040.

Zorgvuldig beheren

- Zorg voor een veilig beheer. Vermijd het beschadigen van het asbestmateriaal. Controleer de toestand jaarlijks op wijzigingen.
- Voer bijkomende staalname(s) uit.

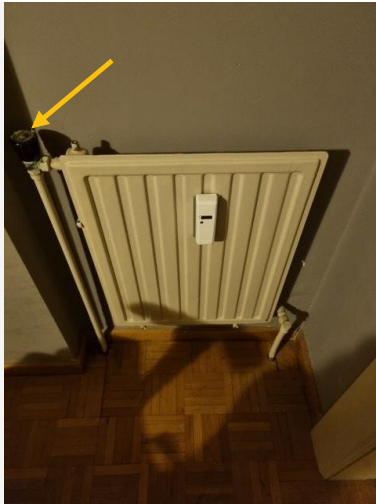
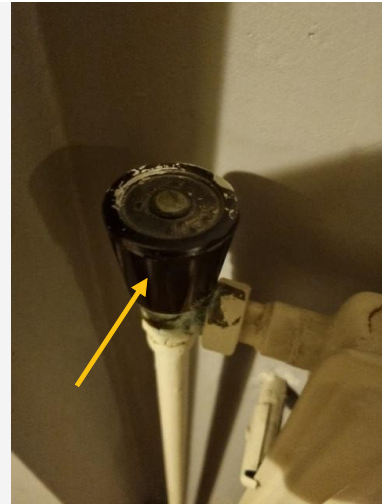
| Fiche 3: radiatorknoppen type bakeliet..... | 16 |

| Eindbeoordeling materiaalrisico | Laag materiaalrisico en/of verlaagde kans op vezelvrijgave |

| Gebondenheid | Categorie 1: hechtgebonden in oorsprong |
| Asbestsoort (vezeltype) | Crocidoliet aanwezig |
| Asbestconcentratie | Laag (< 50%) |
| Afschermingsgraad van het gehele materiaal | Geheel of deels (ook) vrij aan de binnenlucht |
| Toestand van het materiaal | Onbeschadigd, niet verweerd |

| Beschrijving | radiatorknoppen type bakeliet |
| Opmerking | de toepassing betreft de draaiknoppen van de radiatoren. |

Het asbestmateriaal valt onder de mijlpaal van 2040.

Zorgvuldig beheren

- Zorg voor een veilig beheer. Vermijd het beschadigen van het asbestmateriaal. Controleer de toestand jaarlijks op wijzigingen.
- Voer bijkomende staalname(s) uit.

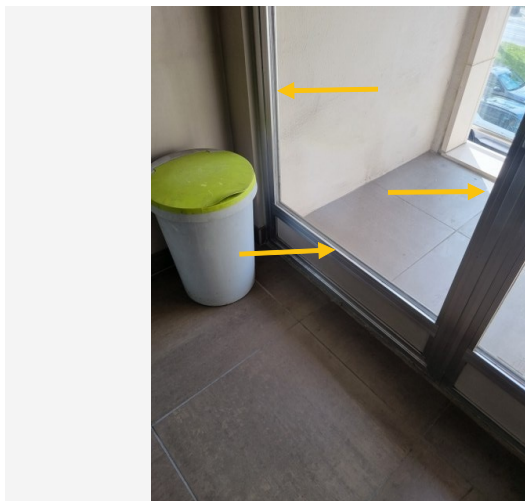
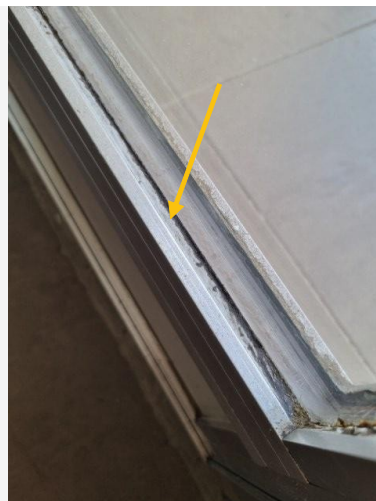
## Fiche 4: voorgevel - asbesthoudende mastiek tussen aluminium en glas

| Eindbeoordeling materiaalrisico | Laag materiaalrisico en/of verlaagde kans op vezelvrijgave |

| Gebondenheid | Categorie 1: hechtgebonden in oorsprong |
| Asbestsoort (vezeltype) | Alleen chrysotiel |
| Asbestconcentratie | Laag (< 50%) |
| Afschermingsgraad van het gehele materiaal | Geheel of deels (ook) vrij aan de binnenlucht |
| Toestand van het materiaal | Licht beschadigd, licht verweerd. Intact calciumsilicaatmateriaal of categorie III 'gebondenheid' |

| # | Type | Referentie | Resultaat |
|---|---|---|---|
| 4.1 | Puntmonster | ASB003-247 | Chrysotiel |

| Beschrijving | voorgevel - asbesthoudende mastiek tussen aluminium en glas |
| Opmerking | de toepassing komt voor tussen het aluminium schrijnwerk en het vlakke glas. |

Het asbestmateriaal valt onder de mijlpaal van 2040.

Zorgvuldig beheren

- Zorg voor een veilig beheer. Vermijd het beschadigen van het asbestmateriaal. Controleer de toestand jaarlijks op wijzigingen.
- Scherm in afwachting van verwijdering het asbestmateriaal af van luchtstromingen en verstoring: bijvoorbeeld door het te verpakken, te fixeren, af te dekken, signalisatie - afbakening aan te brengen, ...

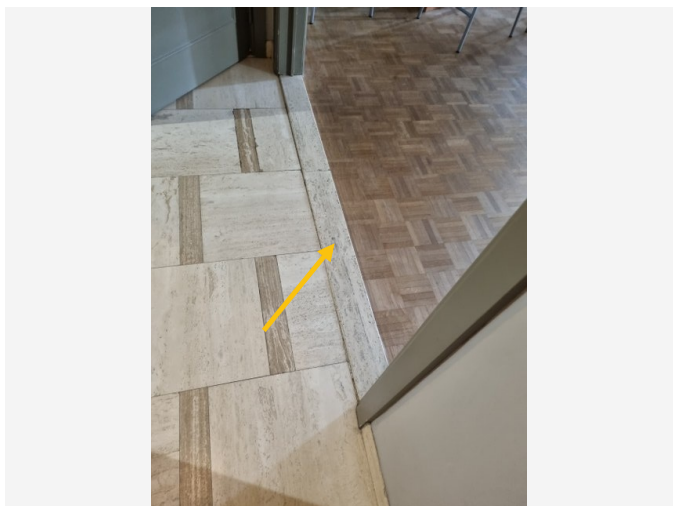
| Fiche 6: niet-asbesthoudende tussendorpels..... | 25 |

de tussendorpels betreffen travertin (natuursteen) die als niet-asbesthoudend zijn in te delen

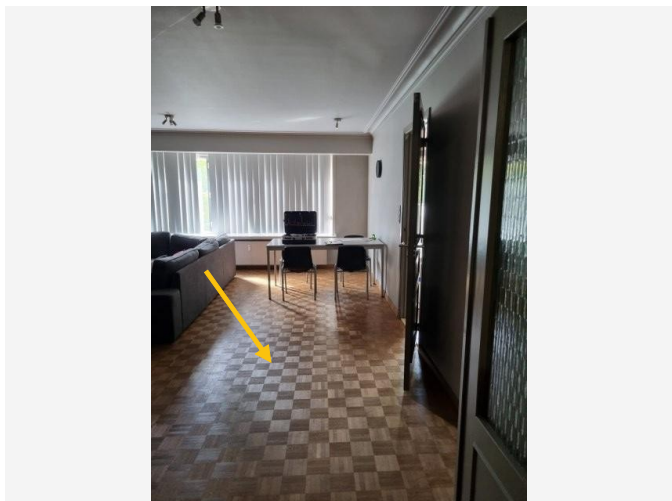
## Fiche 7: potentiële aanwezigheid asbesthoudende parketlijm

de parketlijm was niet bereikbaar voor bemonstering zonder het stellen van destrcutieve handelingen. Indien werken ter hoogte van de parketvloeren worden gepland dient de lijm voorafgaandelijk te worden bemonsterd en onderzocht op de aanwezigheid van asbest.

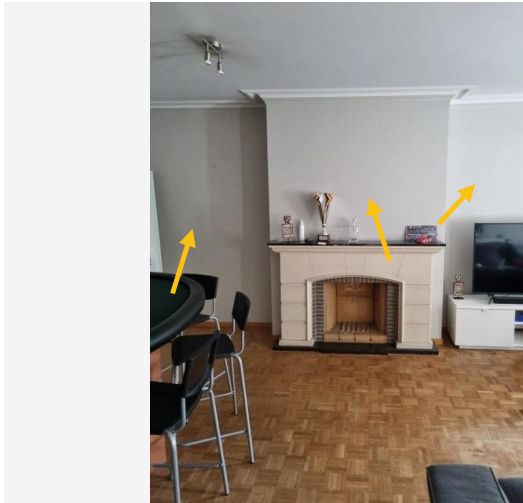
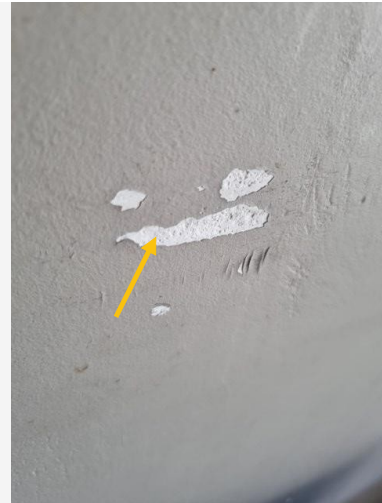
## Fiche 8: pleisterwerk muren

Geen asbest

| # | Type | Referentie | Resultaat |
|---|---|---|---|
| 8.1 | Mengmonster | ASB001-247 | Geen asbest |

| Opmerking | ter hoogte van de badkamer is geen rechtstreeks bereikbaar pleisterwerk aan de muren/wanden aanwezig. |

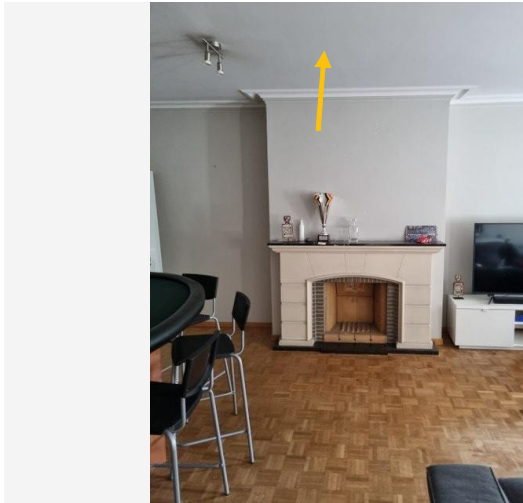
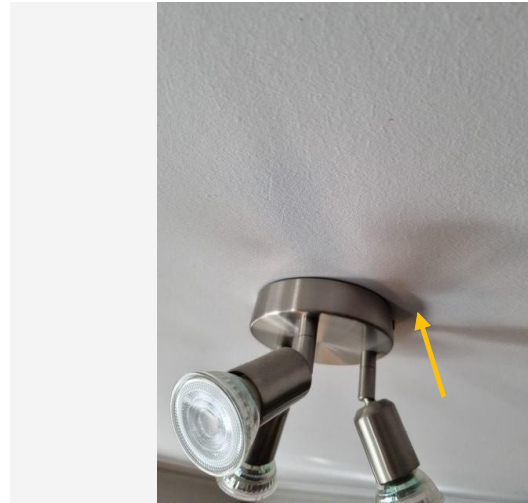
## Fiche 9: pleisterwerk plafonds

Geen asbest

| # | Type | Referentie | Resultaat |
|---|---|---|---|
| 9.1 | Mengmonster | ASB002-247 | Geen asbest |
