# Asbestinventarisatetest

Rekegemstraat 15\_1/13, 9630 Zwalm

Attestnummer : **20251023-000034.000**

Uitgegeven op : **23.10.2025**

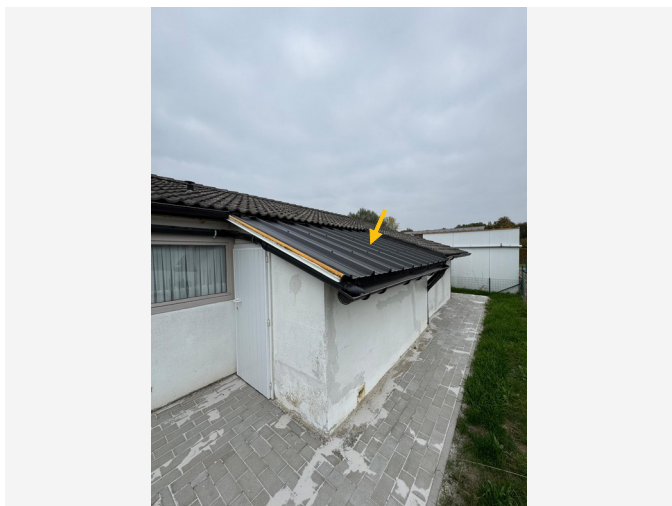
De dakbedekking van de aanbouwen bestaat uit metalen prefab aluminium zelfdragende platen.

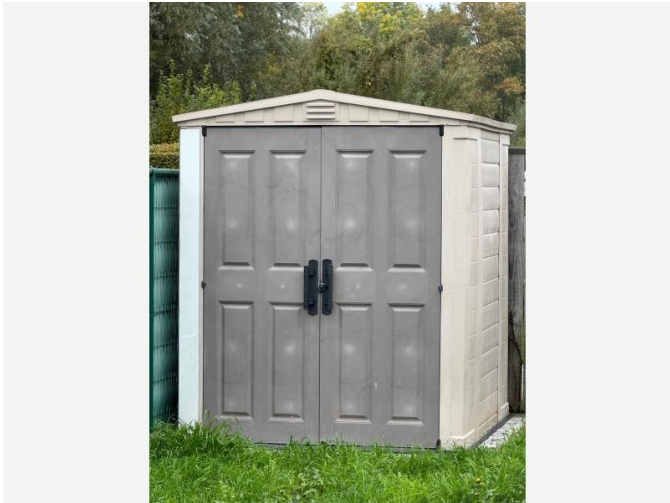
De tuinberging bestaat uit een PVC constructie met een PVC / Kunststof dakbedekking.

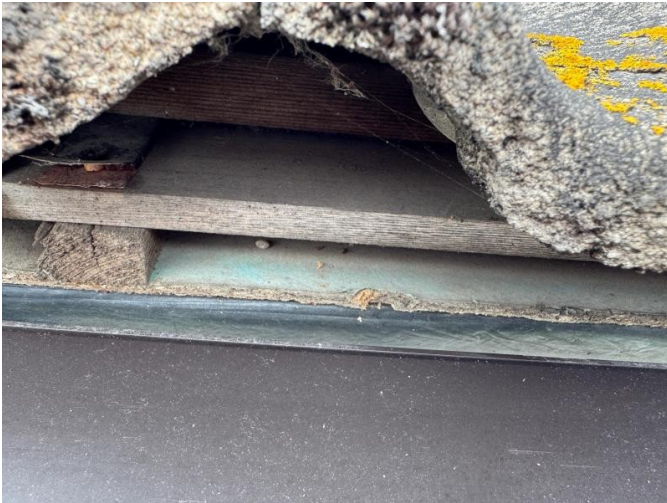
Het onderdak van het hoofdgebouw bestaat uit houten platen type vezelplaat.

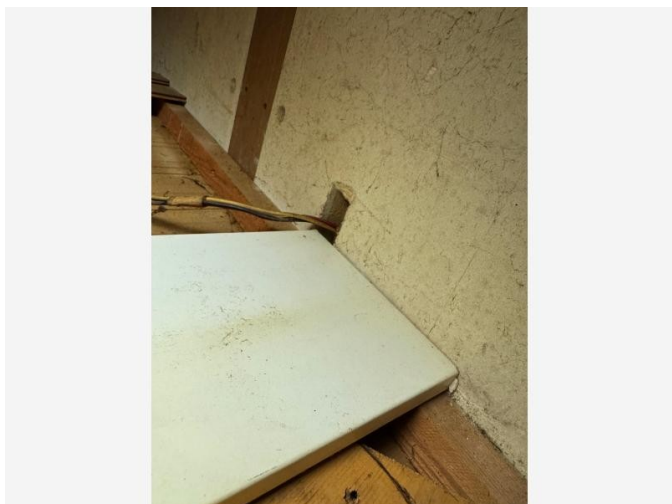
Alle binnenmuren en plafonds in de volledige woning zijn afgewerkt door middel van niet-asbestverdachte voorzetpanelen (type pleisterplaten type Gyproc in combinatie met houten panelen en platen). Het is echter niet waarneembaar of er zich onder of tussen deze toepassing (zoals afsmeerlagen) nog andere toepassingen bevinden conform de richtlijnen voor een niet-destructief onderzoek.

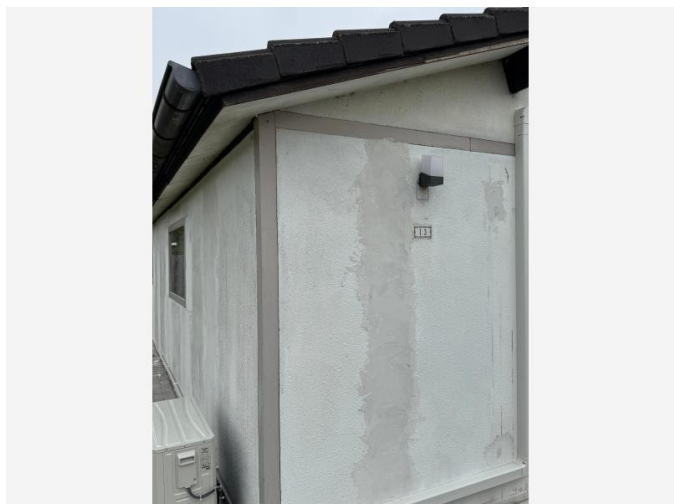
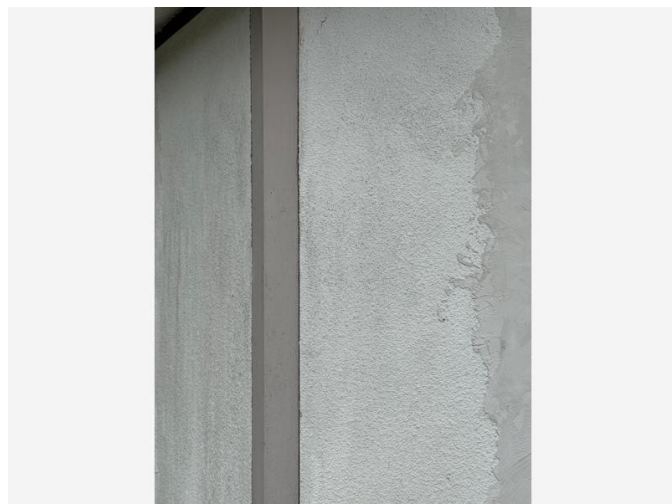
## Fiche 5: Gevelbekleding crepi

Geen asbest

| # | Type | Referentie | Resultaat |
|---|---|---|---|
| 5.1 | Mengmonster | Ahst01 | Geen asbest |
