# Asbestinventarisatetest

Antwerpsesteenweg 207, 2350 Vosselaar

Attestnummer : 20251006-000160.000

**Asbestveilig** (maar niet asbestvrij)

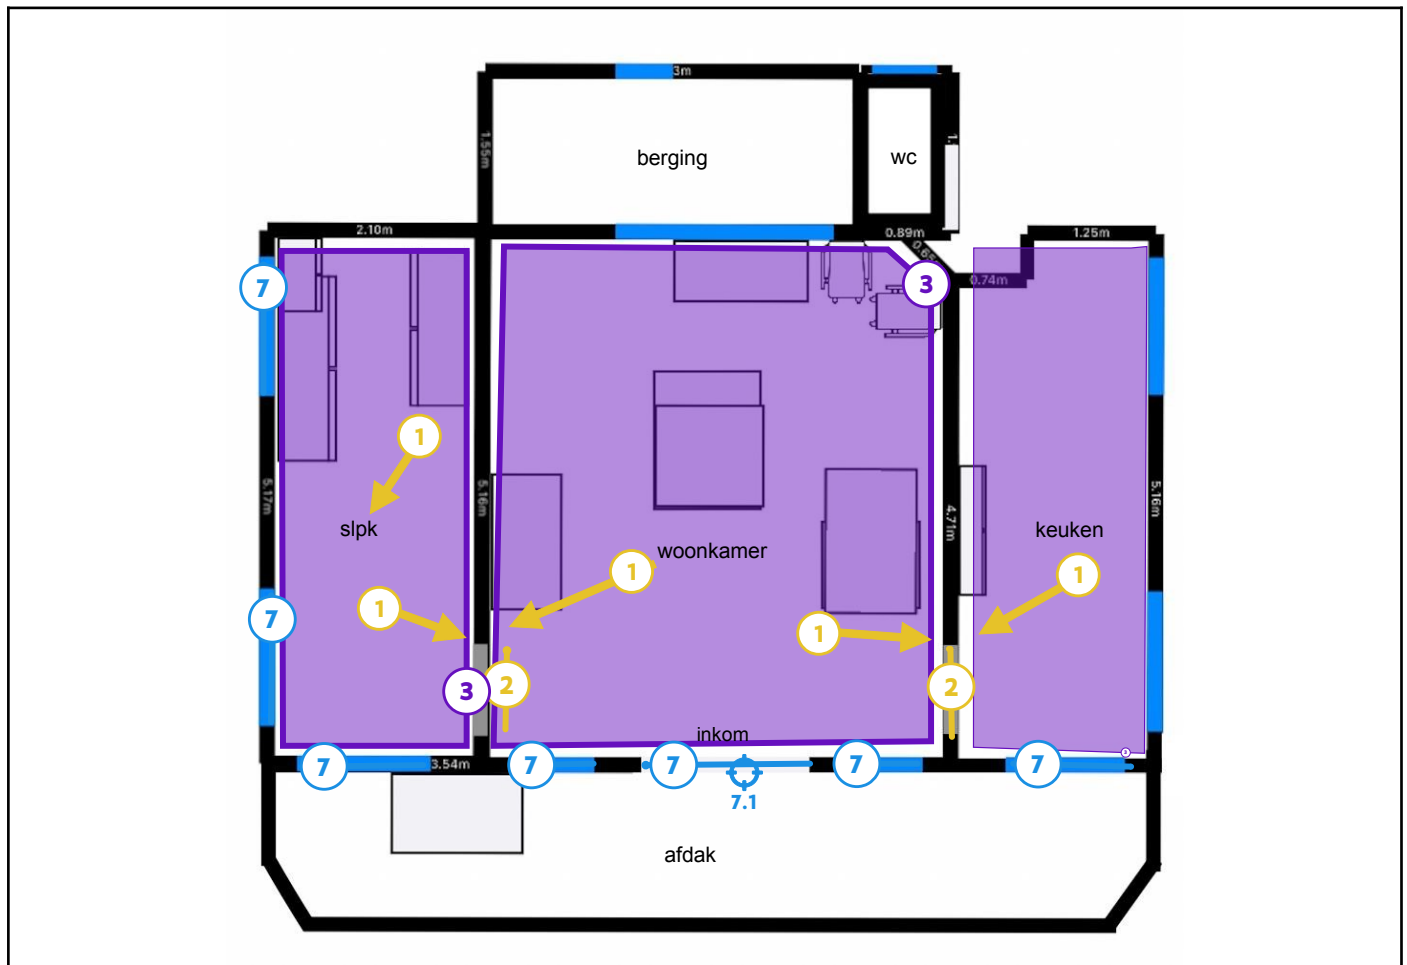
## Plan 1.2: Gelijkvloers

| Beschrijving | Type | Actie |
|---|---|---|
| 1. Bakeliet stopcontacten en schakelaars | Asbestmateriaal | Zorgvuldig beheren |
| 2. Deurdorpels massal | Asbestmateriaal | Zorgvuldig beheren |

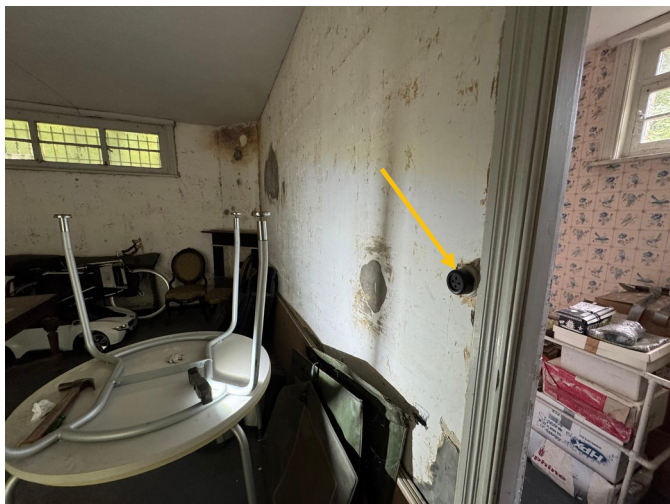
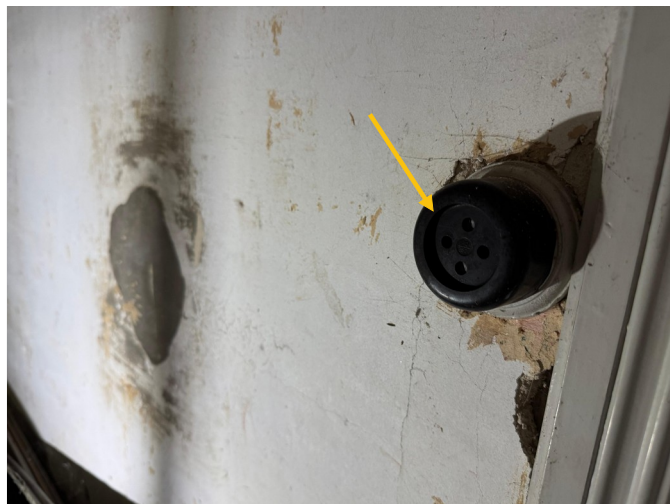
Overzichtsfoto

Detailfoto

Het asbestmateriaal valt onder de mijlpaal van 2040.

| Eindbeoordeling materiaalrisico | Laag materiaalrisico en/of verlaagde kans op vezelvrijgave |

| Gebondenheid | Categorie 1: hechtgebonden in oorsprong |
| Asbestsoort (vezeltype) | Crocidoliet aanwezig |
| Afschermingsgraad van het gehele materiaal | Geheel of deels (ook) vrij aan de binnenlucht |
| Toestand van het materiaal | Onbeschadigd, niet verweerd |

| Beschrijving | Bakeliet stopcontacten en schakelaars |

- Zorg voor een veilig beheer. Vermijd het beschadigen van het asbestmateriaal. Controleer de toestand jaarlijks op wijzigingen.

- Eenvoudige handelingen: mag via doe-het-zelf of door werknemer(s) met opleidingsattest eenvoudige handelingen  
Als dit materiaal verwijderd kan worden zonder het te breken, te beschadigen... , dan mag met dit met eenvoudige handelingen.

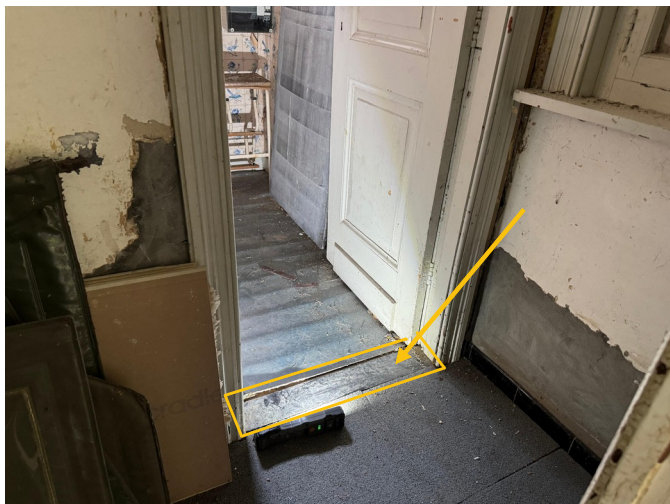
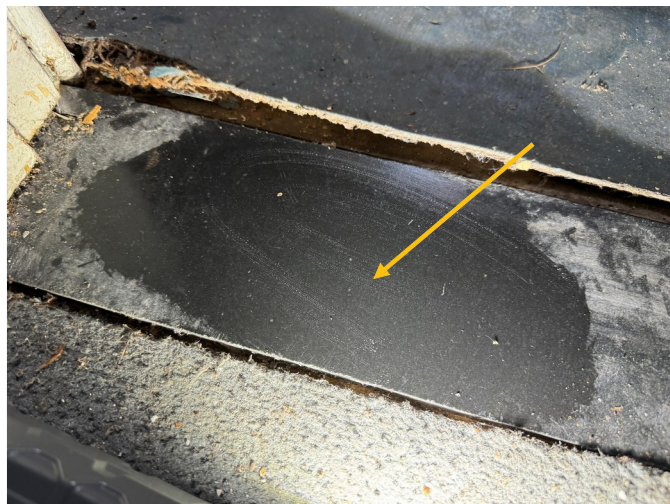
Overzichtsfoto

Detailfoto

Het asbestmateriaal valt onder de mijlpaal van 2040.

| Eindbeoordeling materiaalrisico | Laag materiaalrisico en/of verlaagde kans op vezelvrijgave |

| Asbestsoort (vezeltype) | Alleen chrysotiel |
| Toestand van het materiaal | Licht beschadigd, licht verweerd. Intact calciumsilicaatmateriaal of categorie III 'gebondenheid' |

| Beschrijving | Deurdorpels massal |

- Zorg voor een veilig beheer. Vermijd het beschadigen van het asbestmateriaal. Controleer de toestand jaarlijks op wijzigingen.

- Eenvoudige handelingen: mag via doe-het-zelf of door werknemer(s) met opleidingsattest eenvoudige handelingen  
Hechtgebonden asbestmaterialen in goede staat mag u zelf verwijderen als bij de verwijdering de toestand niet wijzigt. Dit is het geval wanneer u de asbesttoepassing kan demonteren met minimale beschadiging. Merkt u dat je deze toepassing niet kan verwijderen zonder breken, schakel dan zeker een aannemer met een opleidingsattest eenvoudige handelingen in. Gedemonteerd materiaal met asbest, moet u (laten) afvoeren als asbestafval. Voer het asbestafval af naar het recyclagepark, laat het ophalen door een geregistreerd inzamelaar of via uw aannemer.

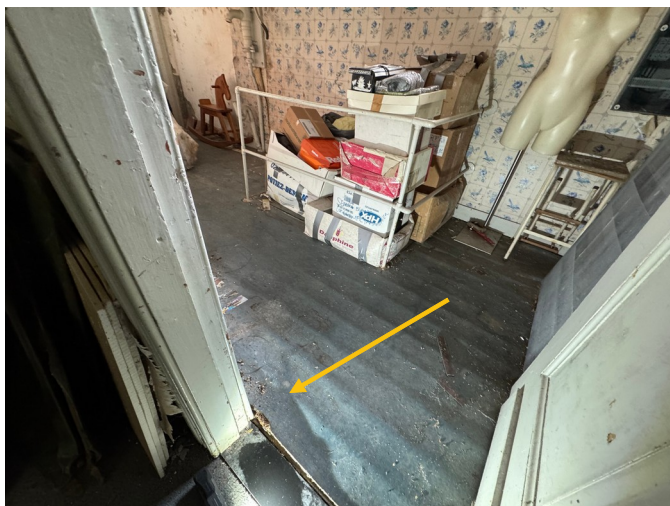
Volgende vloerzeilen zijn niet-asbestverdacht:

- ondertapijt van vilt
- breekbaar, dun zeil met een doffe, zwarte of wijnrode onderkant
- stijve, zeilachtige vloerbedekkingen met een harde, ruwe onderzijde met daarin een grofmazig juteweefsel (zoals linoleum)
- buigzaam zeil met een dikke, bruine, harige onderzijde
- soepel zeil met een onderkant van kunststof (plastic) of foam (schuim)

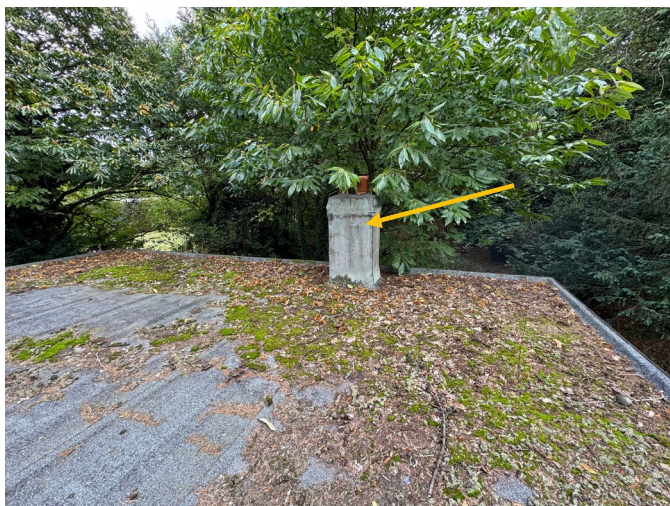
Gemetste schouw met keramische pot bovenop. Niet-asbestverdacht.

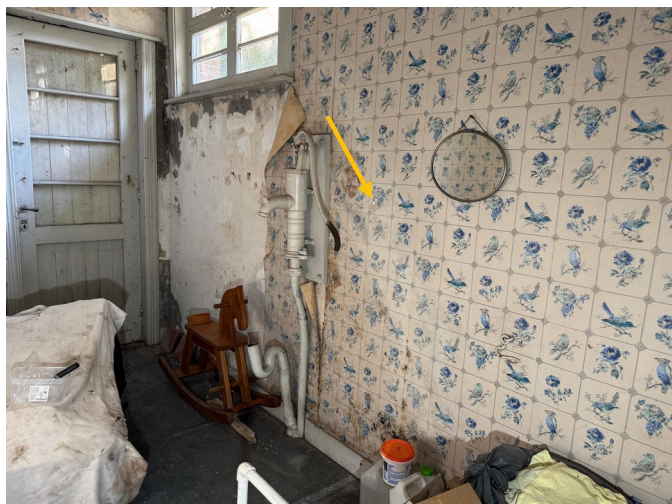
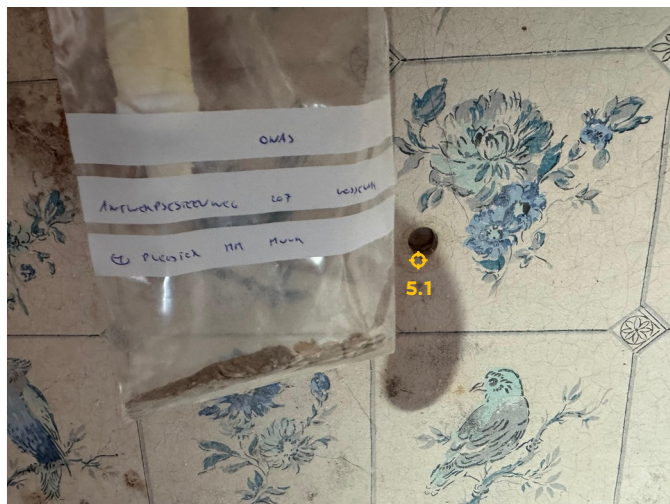
## Fiche 5: Pleister wanden

Geen asbest

| # | Type | Referentie | Resultaat |
|---|---|---|---|
| 5.1 | Mengmonster | 1 | Geen asbest |

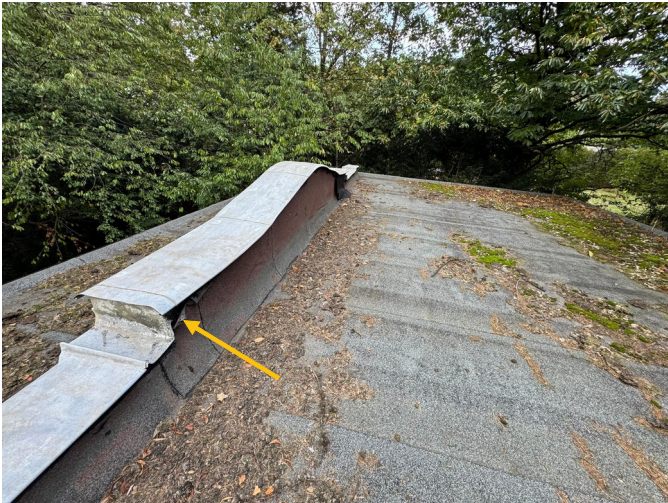
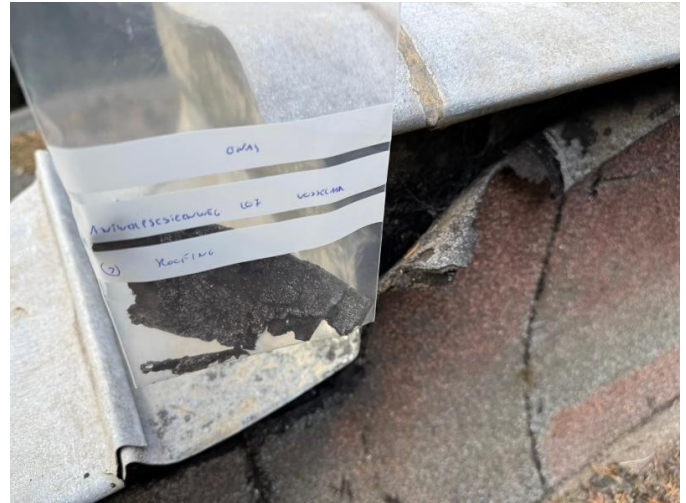
## Fiche 6: Roofing met staalname

Geen asbest

| # | Type | Referentie | Resultaat |
|---|---|---|---|
| 6.1 | Puntmonster | 3 | Geen asbest |

| Opmerking | <p>Roofing die geplaatst werd voor 2001 wordt als asbestverdacht beschouwd. Een monstername is verplicht om dit materiaal als niet-asbesthoudende te identificeren.</p> <p>Staalname werd uitgevoerd op de bovenste roofinglaag. Niet van onderliggende lagen. De onderliggende lagen kunnen mogelijks asbest bevatten.</p> |

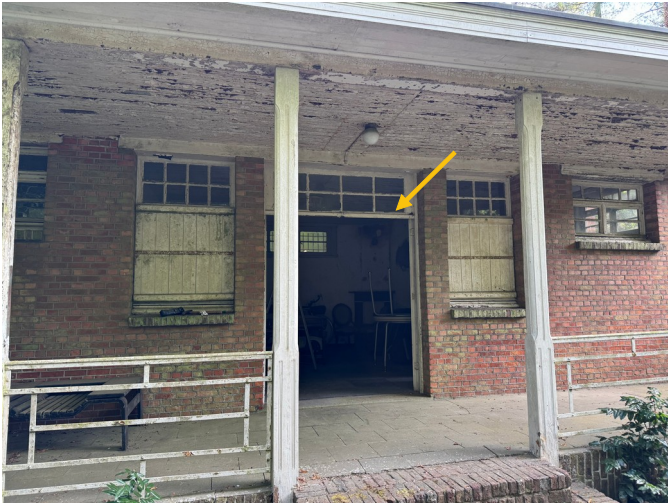
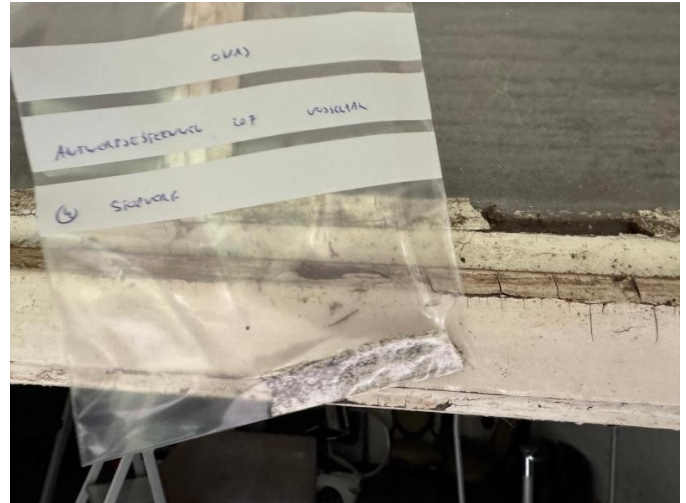
## Fiche 7: Stopverf tussen glas en raam

Geen asbest

| # | Type | Referentie | Resultaat |
|---|---|---|---|
| 7.1 | Puntmonster | 4 | Geen asbest |

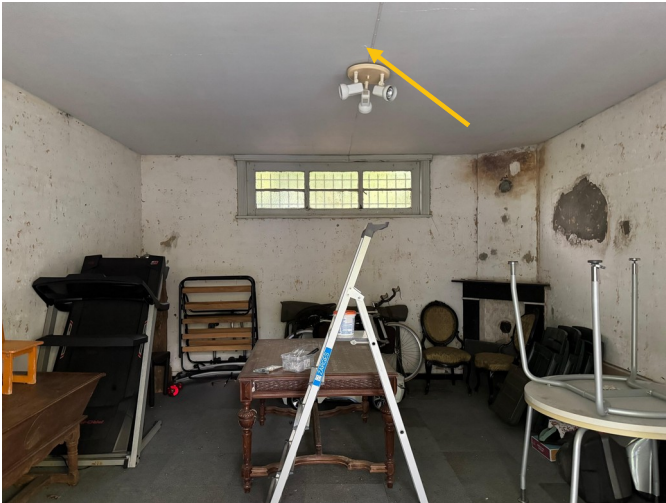
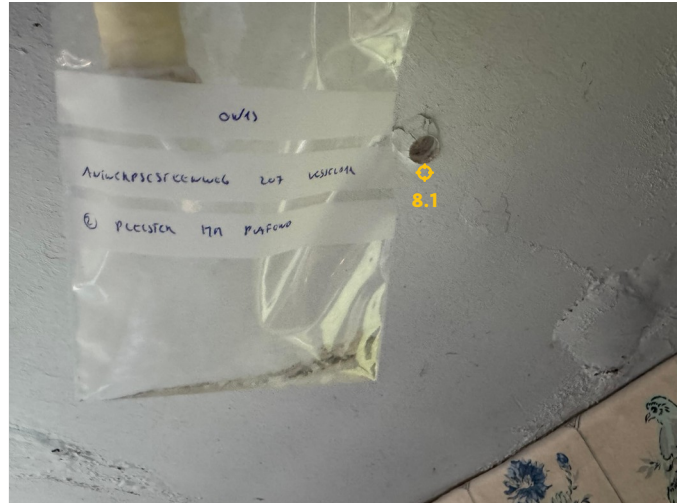
## Fiche 8: Pleister plafonds

Geen asbest

| # | Type | Referentie | Resultaat |
|---|---|---|---|
| 8.1 | Mengmonster | 2 | Geen asbest |
