# Asbestinventarisatetest

Terweidenstraat 1, 3440 Zoutleeuw

Attestnummer : 20230713-000408.000

Uitgegeven op : 13.07.2023

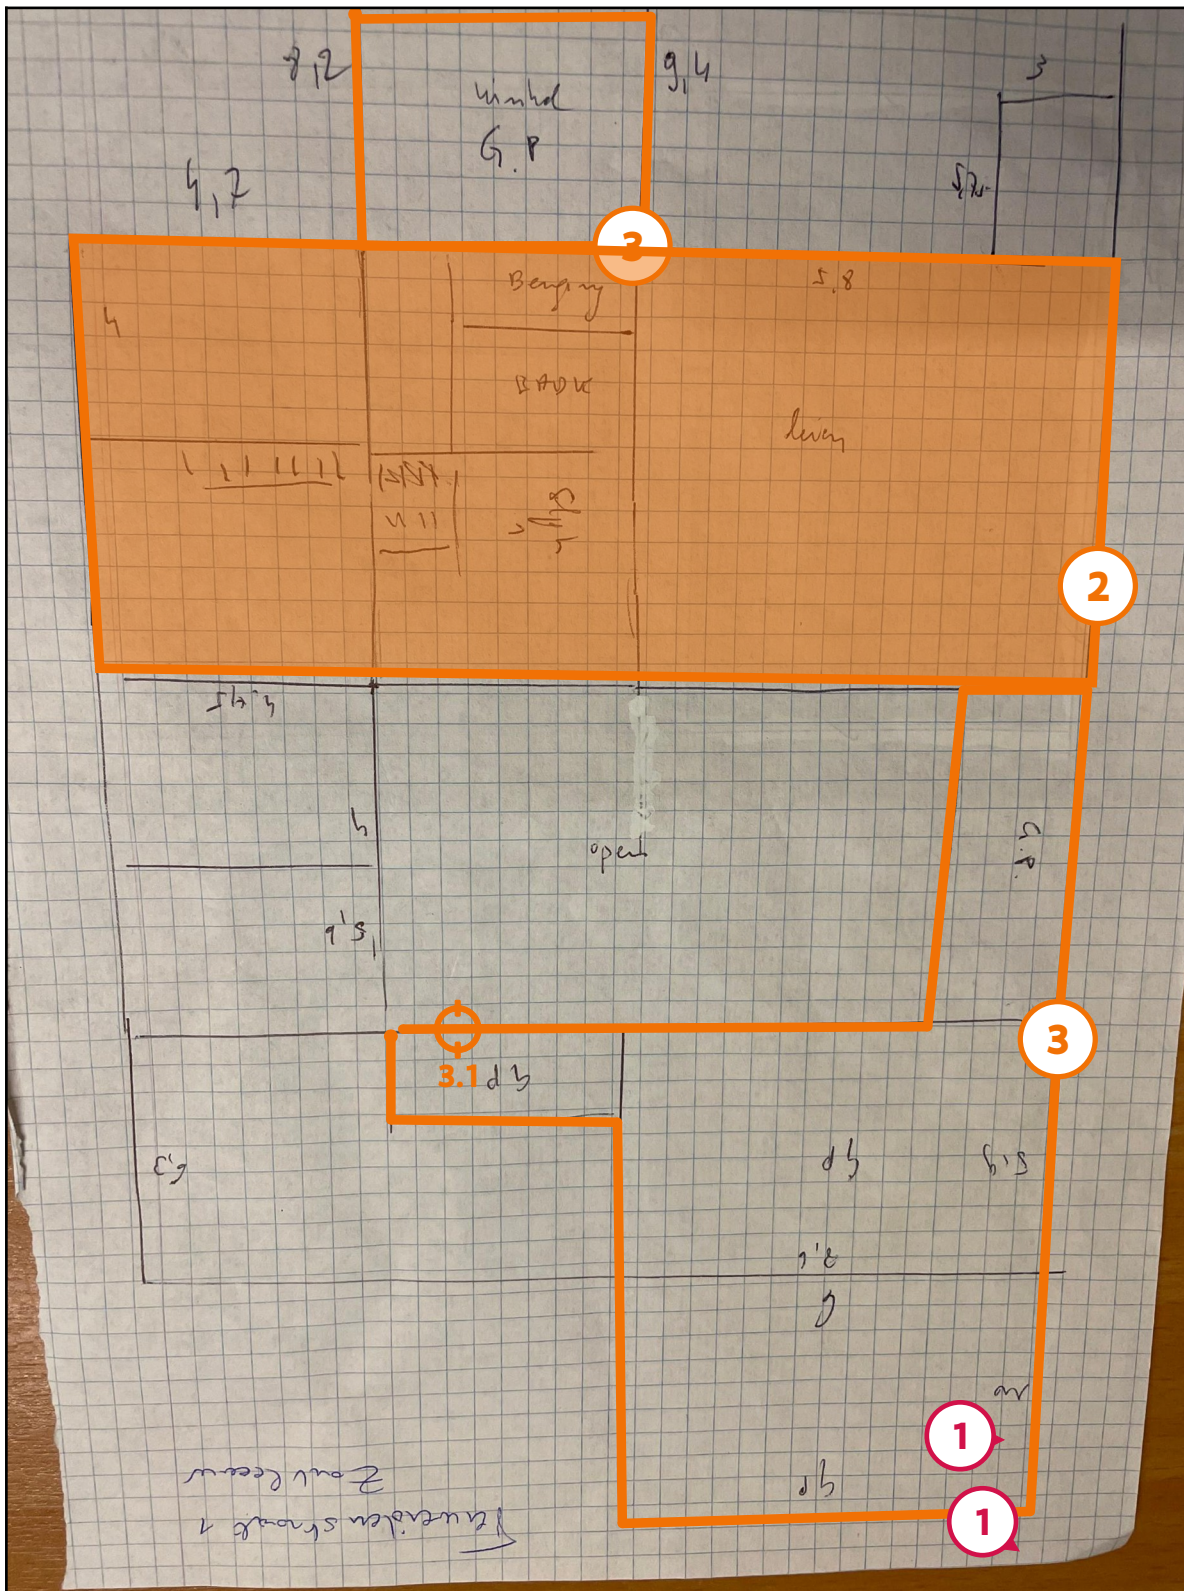
## Plan 1.1: IMG\_5996

| 1. afval golfplaten | Asbestmateriaal | Dringend verwijderen |
| 2. leien dak | Asbestmateriaal | Verwijderen |
| 3. golfplaten daken | Asbestmateriaal | Verwijderen |

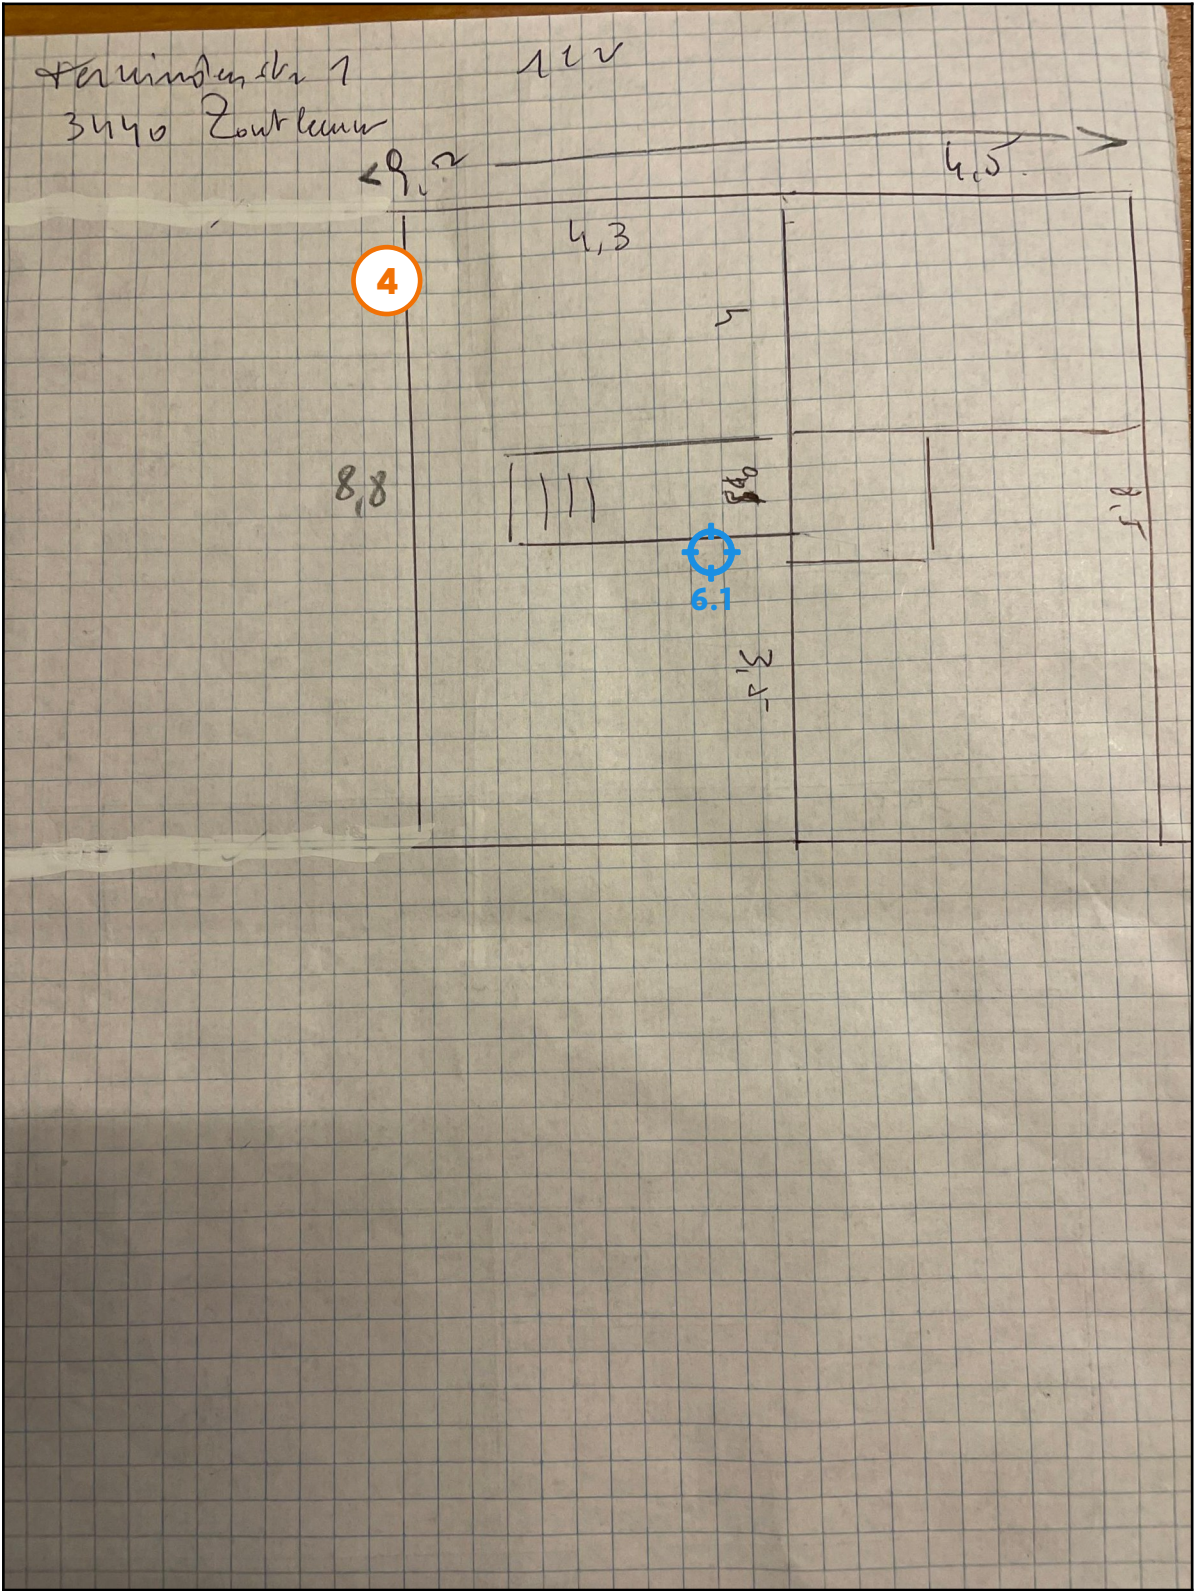
Plan 1.2: IMG\_5997

| 4. schouwen | Asbestmateriaal | <a href="#">Verwijderen</a> |
| 6. pleister wand | Geen asbest | - |

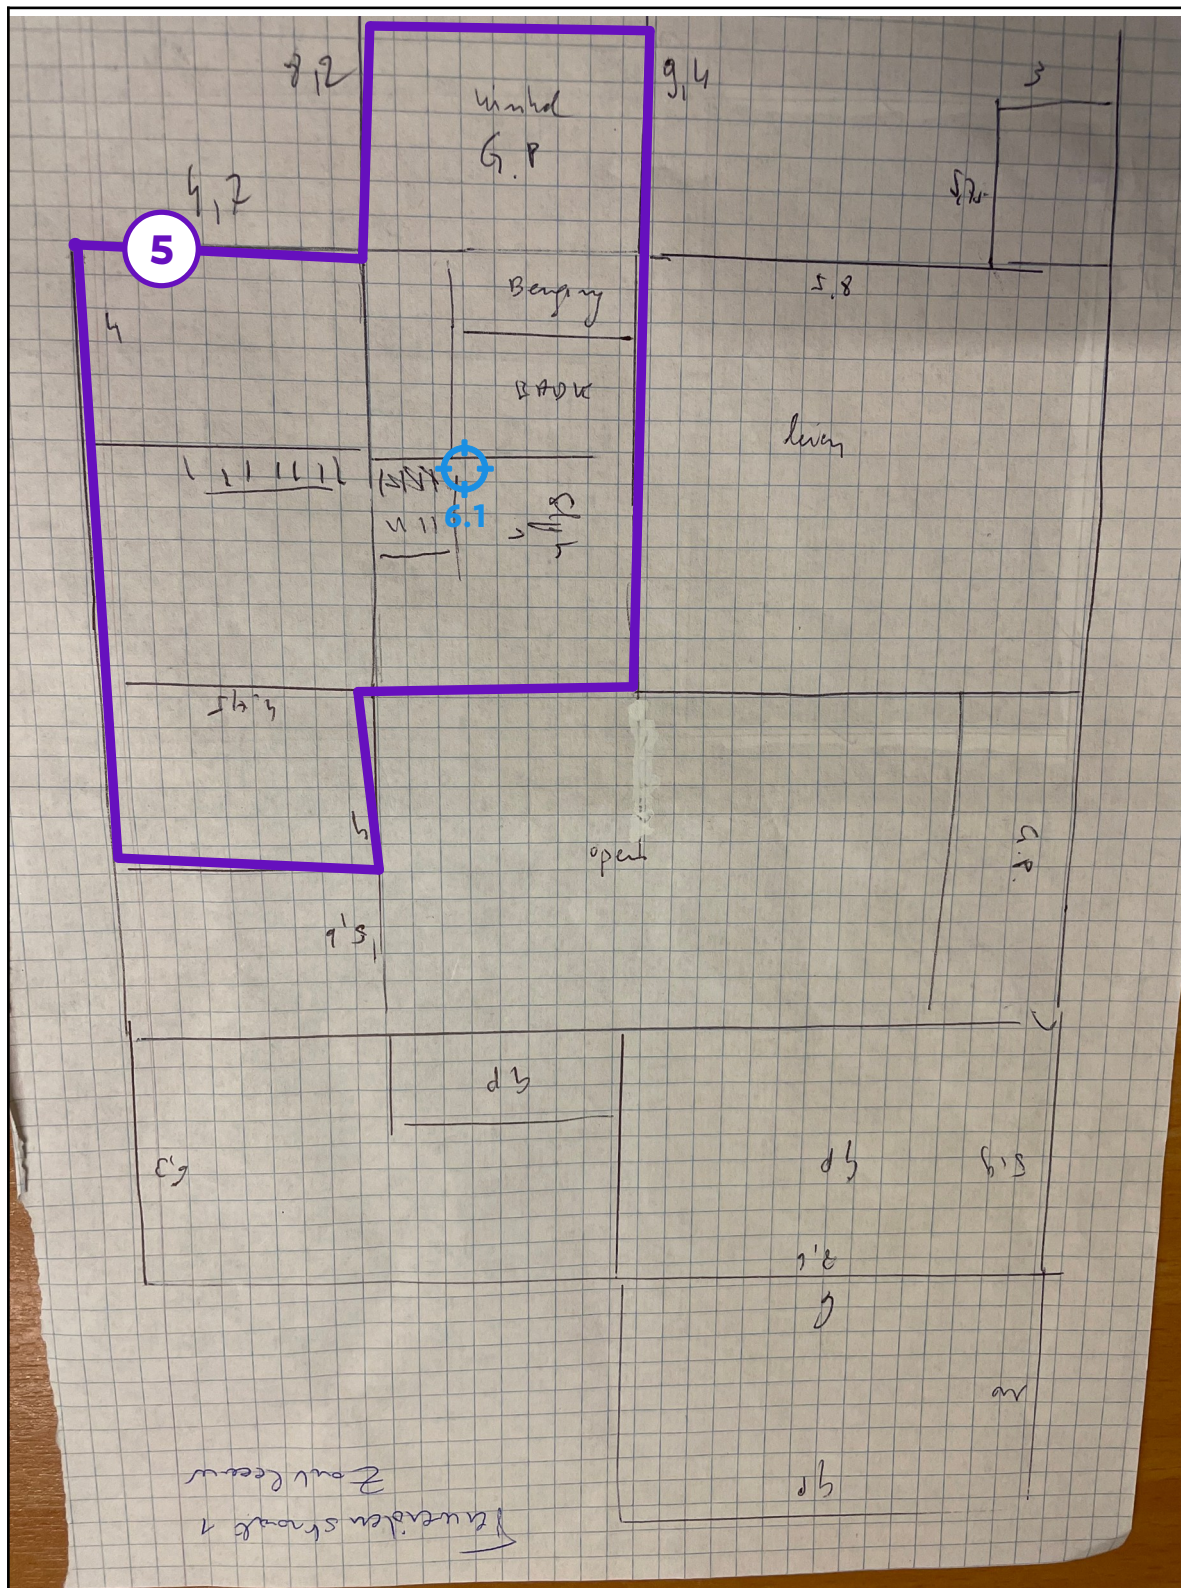
## Plan 1.3: IMG\_5996

| 5. plafonds | Advies | - |
| 6. pleister wand | Geen asbest | - |

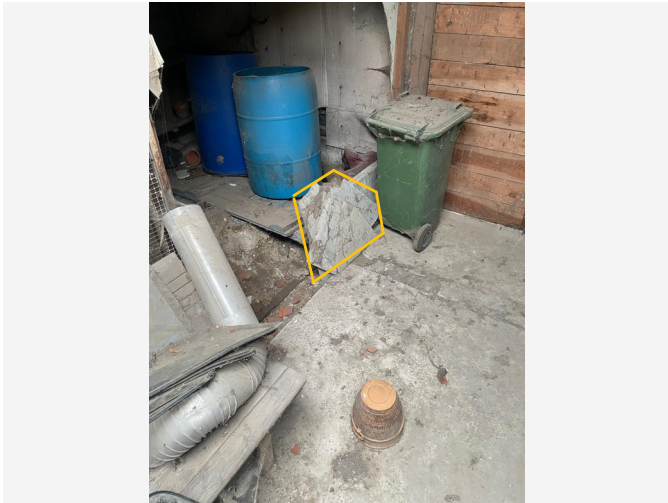
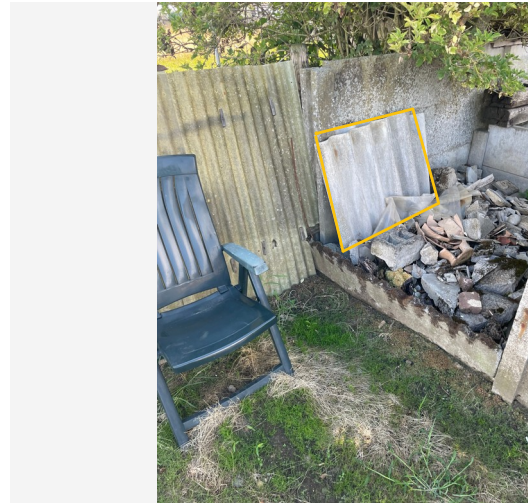
**Dringend verwijderen**

| Beschrijving | afval golfplaten |
| Aanwezige resten | restanten van golfplaten/menuiserieplaten in achterste stal (bij bouwpuin) en achterste gedeelte van de tuin. |
| Hoeveelheid (gewicht - aantal) | <ul style="list-style-type: none"><li>50,00 kg - 1 stuk</li></ul> |

- Verwijder het asbestafval.

- Eenvoudige handelingen: mag via doe-het-zelf of door werknemer(s) met opleidingsattest eenvoudige handelingen  
Verwijder dit materiaal.

Gebruik FFP3-mondmasker, handschoenen, overall.

Materiaal niet gooien of breken.

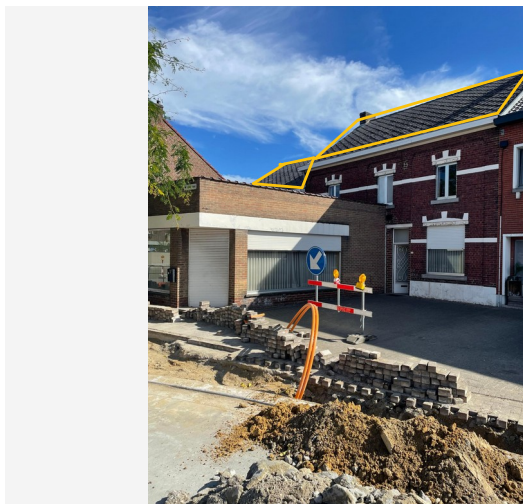
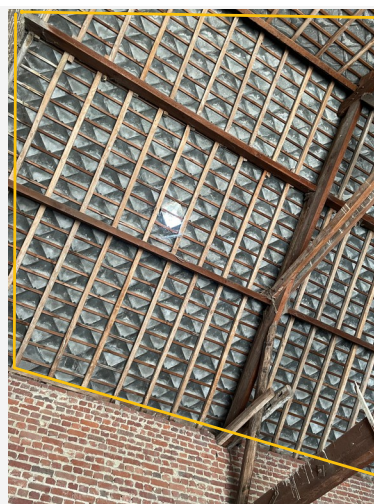
Het asbestmateriaal valt onder de mijlpaal van 2034.

| Eindbeoordeling materiaalisico | Verhoogd materiaalisico en/of verhoogde kans op vezelvrijgave |

| Asbestsoort (vezeltype) | Crocidoliet aanwezig |
| Toestand van het materiaal | Matig beschadigd, matig verweerd |

| Beschrijving | leien dak |

- Zorg voor een veilig beheer. Vermijd het beschadigen van het asbestmateriaal. Controleer de toestand jaarlijks op wijzigingen.

- Eenvoudige handelingen: mag via doe-het-zelf of door werknemer(s) met opleidingsattest eenvoudige handelingen  
Verwijder dit materiaal bij renovatie.

Gebruik FFP3-mondmasker, handschoenen, overall.

Materiaal niet gooien of breken.

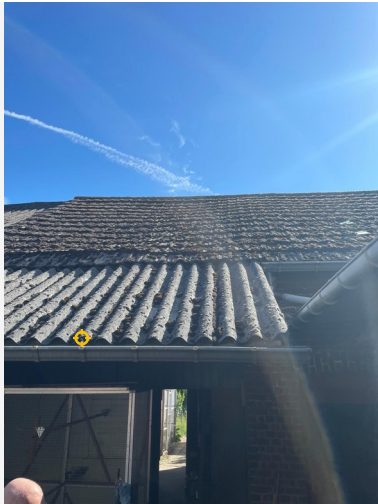
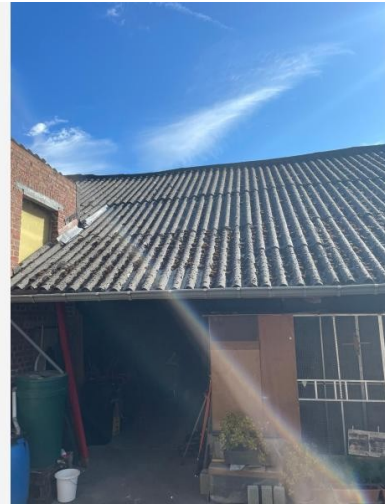
Het asbestmateriaal valt onder de mijlpaal van 2034.

| Eindbeoordeling materiaalrisico | Verhoogd materiaalrisico en/of verhoogde kans op vezelvrijgave |

| Asbestsoort (vezeltype) | Alleen chrysotiel |
| Toestand van het materiaal | Matig beschadigd, matig verweerd |

| # | Type | Referentie | Resultaat |
|---|---|---|---|
| 3.1 | Puntmonster | 23-9339-75-M002 | Chrysotiel |

| Beschrijving | golfplaten daken |

- Zorg voor een veilig beheer. Vermijd het beschadigen van het asbestmateriaal. Controleer de toestand jaarlijks op wijzigingen.

- Eenvoudige handelingen: mag via doe-het-zelf of door werknemer(s) met opleidingsattest eenvoudige handelingen  
Verwijder dit materiaal bij renovatie.  
Gebruik FFP3-mondmasker, handschoenen, overall.  
Materiaal niet gooien of breken.  
Kijk op het internet voor mogelijkheden en hulpmaatregelen van de overheid voor uw regio.

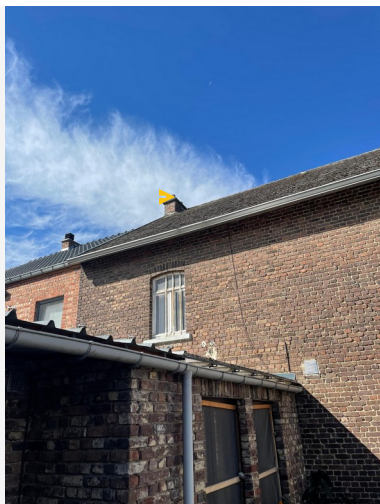
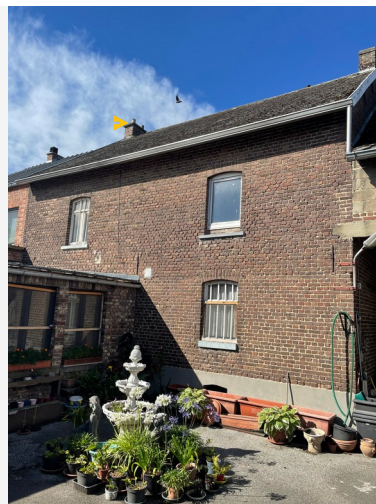
Het asbestmateriaal valt onder de mijlpaal van 2034.

| Eindbeoordeling materiaalrisico | Laag materiaalrisico en/of verlaagde kans op vezelvrijgave |

| Asbestsoort (vezeltype) | Crocidoliet aanwezig |
| Toestand van het materiaal | Licht beschadigd, licht verweerd. Intact materiaal type Pical – asbestboard of categorie III 'gebondenheid' |

| Beschrijving | schouwen |

- Zorg voor een veilig beheer. Vermijd het beschadigen van het asbestmateriaal. Controleer de toestand jaarlijks op wijzigingen.

- Eenvoudige handelingen: mag via doe-het-zelf of door werknemer(s) met opleidingsattest eenvoudige handelingen  
Verwijder dit materiaal bij renovatie.  
Gebruik FFP3-mondmasker, handschoenen, overall.  
Materiaal niet gooien of breken.

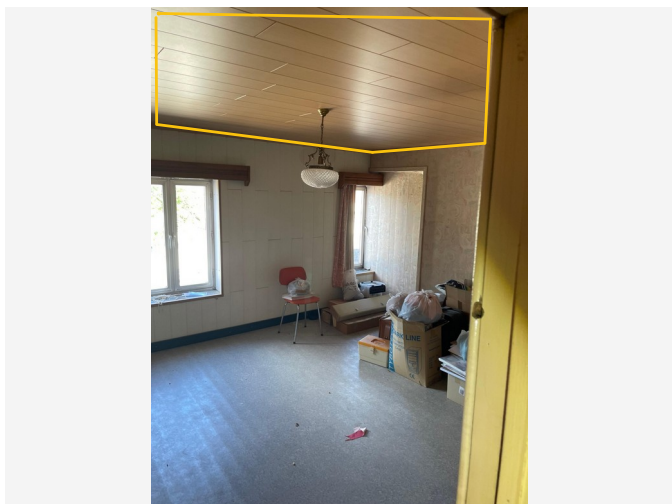
plafonds bestaan uit plaatmateriaal.

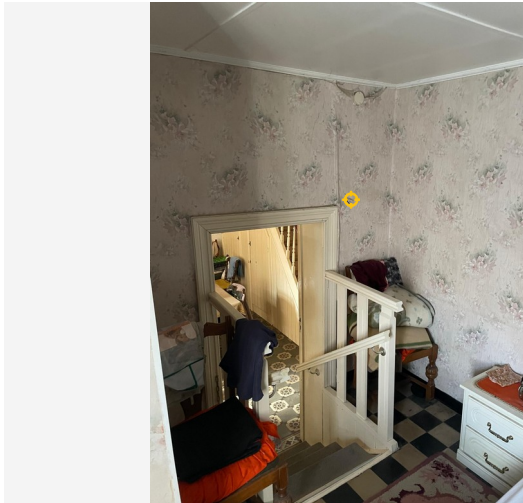
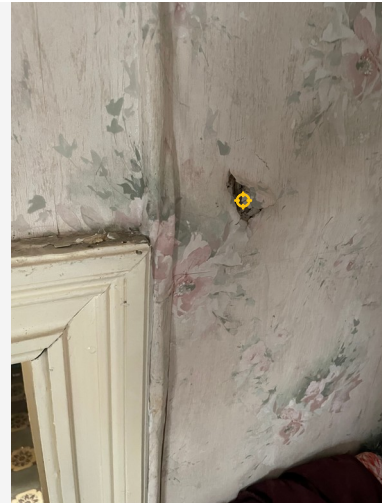
## Fiche 6: pleister wand

Geen asbest

| # | Type | Referentie | Resultaat |
|---|---|---|---|
| 6.1 | Mengmonster | 23-9339-75-M001 | Geen asbest |

| Opmerking | mengstaal pleister wand opkamer, woonkamer, slaapkamer 1e v. |
