Dossiernummer: 24007321

# ASBESTINVENTARIS

| Opdrachtgever | Geïntervieweerde site |
|---|---|
| Solana N.V. | Solana N.V. |
| Korte Kopstraat 21 | Korte Kopstraat 21 |

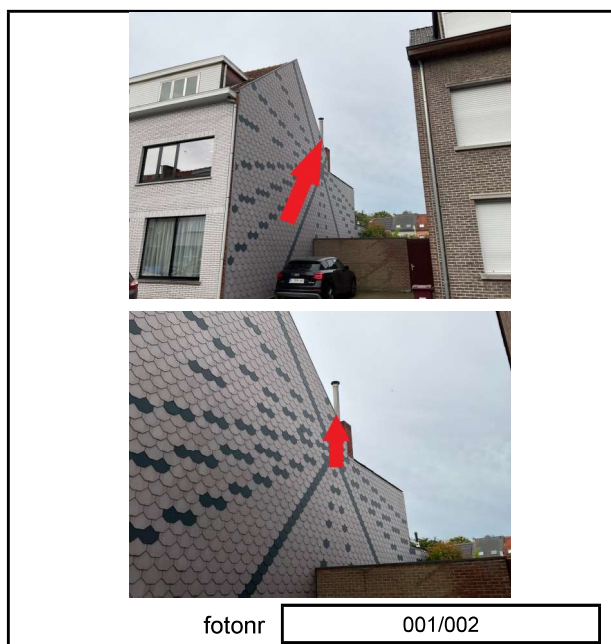
| toepassing/plaats | schouwbus / dak | | | Status materiaal |
| Bevestiging op drager | gemetst | | | nog aanwezig |

| RISICOANALYSE | | Score |
|---|---|---|
| Vol% asbest | 1-50 % | 2 |

| <b>BEHEERSMAATREGELEN (M)</b> | | | termijn | werkwijze | uitvoerder |
|---|---|---|---|---|---|
| M1 | verwijderen | licht bevochtigen/loshaken in 1 stuk/zoldervloer afdekken (folie) | < 3 jaar | P3 eenvoudige handeling | WN's met attest EH |

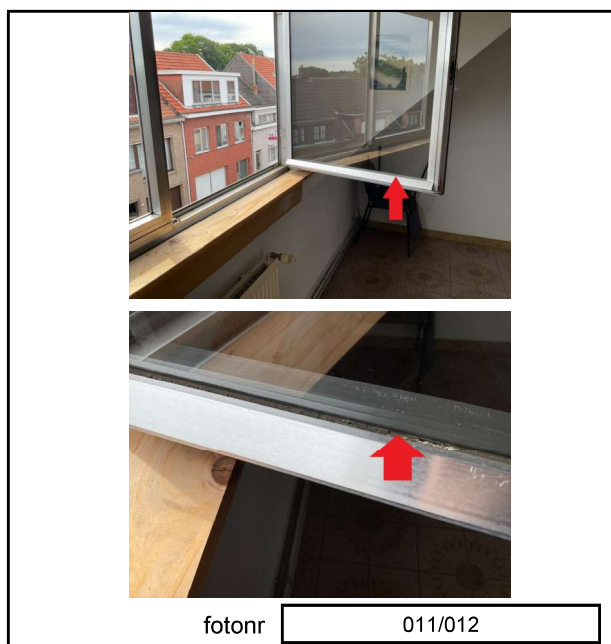
| toepassing/plaats | mastiek / tussen vensterprofiel en vensterglas | | | Status materiaal |
| Bevestiging op drager | gesmeerd | | | nog aanwezig |

| RISICOANALYSE | | Score |
|---|---|---|
| Vol% asbest | 1-50 % | 2 |

| BEHEERSMAATREGELEN (M) | | | termijn | werkwijze | uitvoerder |
|---|---|---|---|---|---|
| M1 | verwijderen | mastiek lossnijden van muur en kader/bevochtigen | bij werken P9 | eenvoudige handeling | WN's met attest EH |

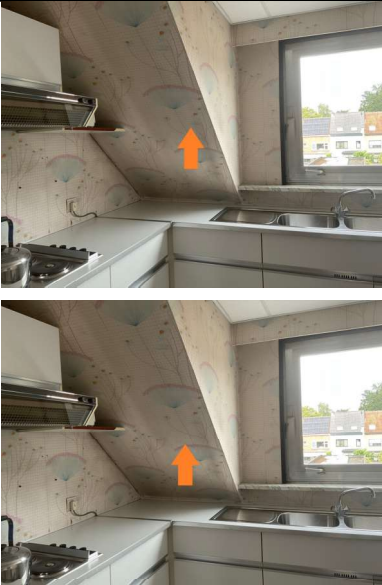
| toepassing/plaats | onderdak / dak | | <b>Status materiaal</b> | |
| Bevestiging op drager | onbekend | | <b>nog aanwezig</b> | |

| | Vol% asbest | mogelijk asbest | 2 |

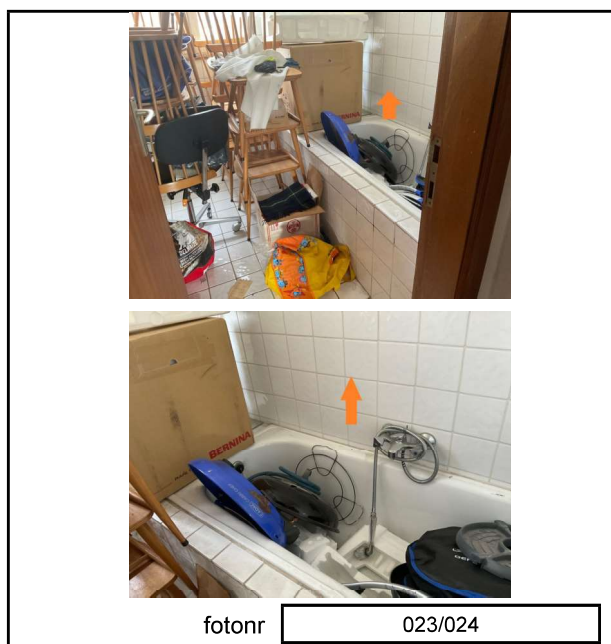
| toepassing/plaats | faiencelijm / achter faiencetegels | | | <b>Status materiaal</b> |
| Bevestiging op drager | gesmeerd | | | <b>nog aanwezig</b> |

| RISICOANALYSE | | Score |
|---|---|---|
| Vol% asbest | mogelijk asbest | 2 |

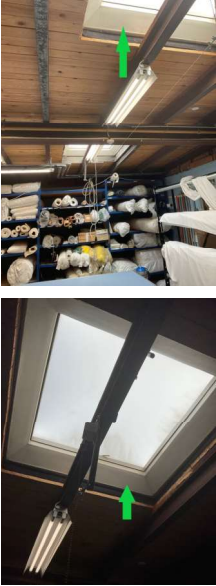
fotonr 035/036

| toepassing/plaats | koepel / plafond | | | Status materiaal |
| Bevestiging op drager | geschroefd | | | nog aanwezig |

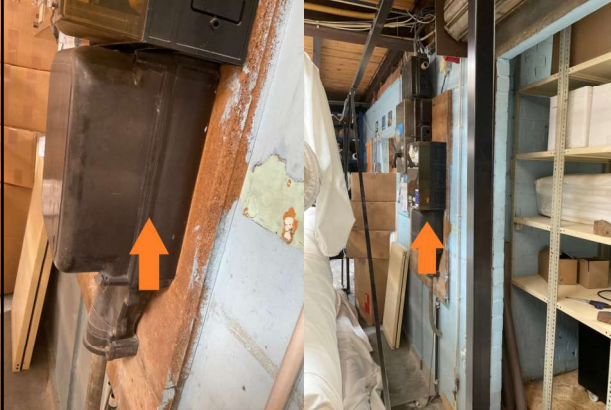
fotonr 039/040

| toepassing/plaats | bakeliet / muur | <b>Status materiaal</b> | | |
| Bevestiging op drager | geschroefd | <b>nog aanwezig</b> | | |

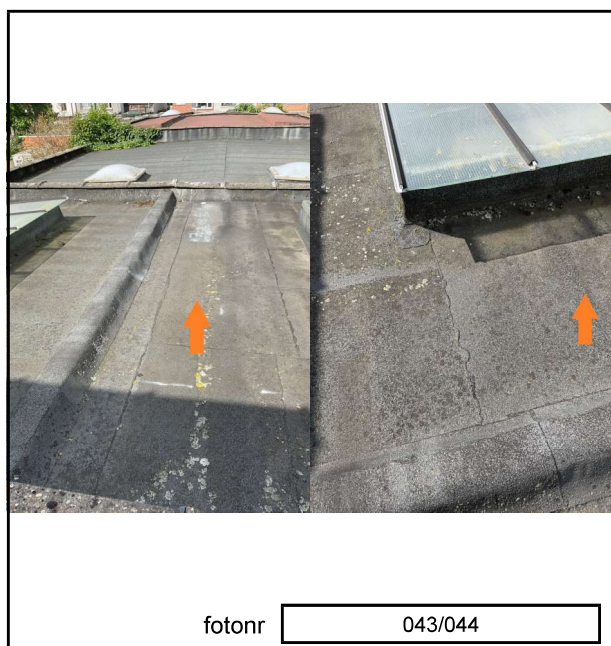
| toepassing/plaats | zwarte bitumen / dak eerste deel atelier | | | <b>Status materiaal</b> |
| Bevestiging op drager | gelijmd | | | <b>mogelijk asbest</b> |

| RISICOANALYSE | | Score |
|---|---|---|
| Vol% asbest | mogelijk asbest | 2 |

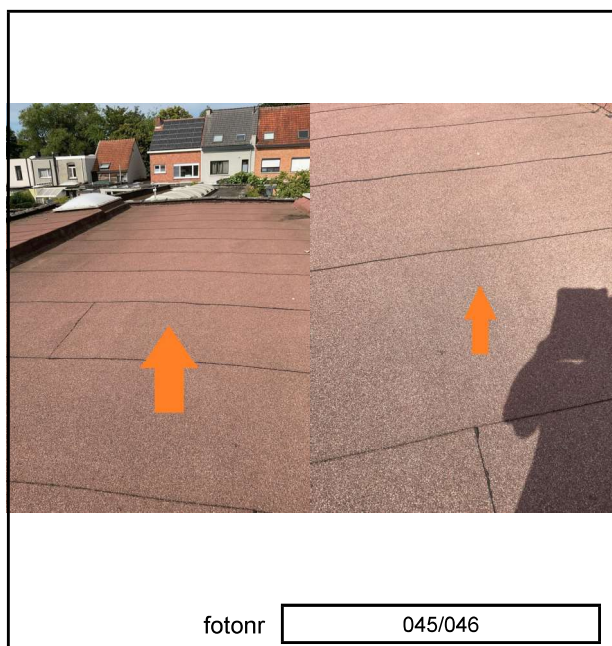
| toepassing/plaats | rode bitumen / dak tweede deel atelier | | <b>Status materiaal</b> | |
| Bevestiging op drager | gelijmd | | <b>mogelijk asbest</b> | |

| RISICOANALYSE | | Score |
|---|---|---|
| Vol% asbest | mogelijk asbest | 2 |

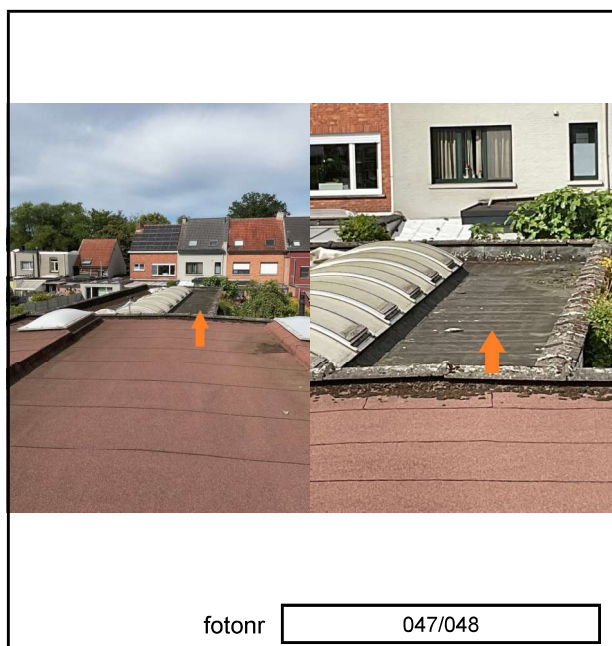
| toepassing/plaats | zwarte bitumen / dak derde deel atelier | | | Status materiaal |
| Bevestiging op drager | gelijmd | | | mogelijk asbest |

| RISICOANALYSE | | Score |
|---|---|---|
| Vol% asbest | mogelijk asbest | 2 |

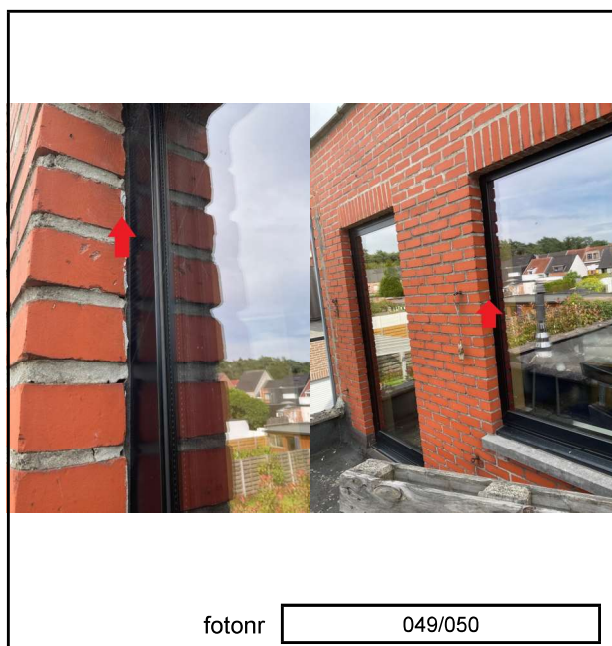
| toepassing/plaats | mastiekrest / tussen vensterprofiel en gevelsteen | | | Status materiaal |
| Bevestiging op drager | gesmeerd | | | nog aanwezig |

| RISICOANALYSE | | | Score |
|---|---|--|---|
| Vol% asbest | 1-50 % | | 2 |

| BEHEERSMAATREGELEN (M) | | | termijn | werkwijze | uitvoerder |
|---|---|---|---|---|---|
| M1 | verwijderen | mastiek lossnijden van muur en kader/bevochtigen | < 1 jaar | <b>P1</b> eenvoudige handeling | WN's met attest EH |

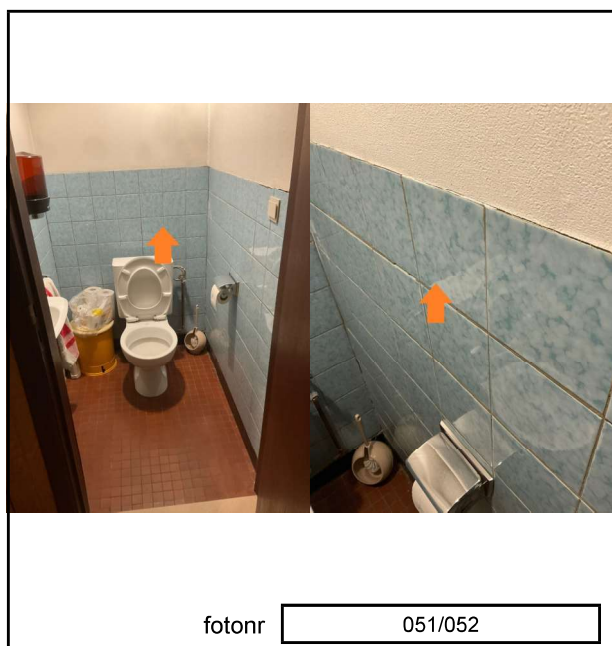
fotonr 051/052

| toepassing/plaats | faienceljm / achter faiencetegels | | | Status materiaal |
| Bevestiging op drager | gelijmd | | | nog aanwezig |

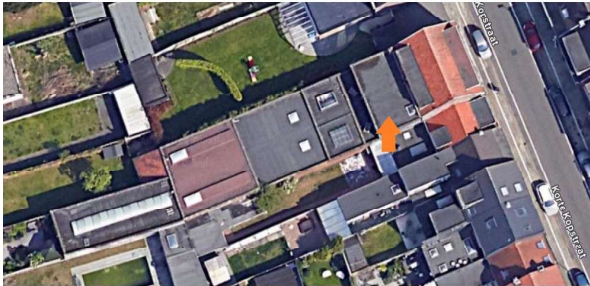
fotonr 063

| toepassing/plaats | zwarte bitumen / dak eerste verdiep | | | <b>Status materiaal</b> |
| Bevestiging op drager | gelijmd | | | <b>mogelijk asbest</b> |

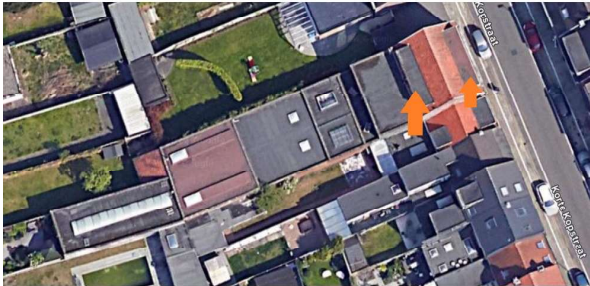
fotonr 064

| toepassing/plaats | zwarte bitumen / dak tweede verdiep | | | <b>Status materiaal</b> |
| Bevestiging op drager | gelijmd | | | <b>mogelijk asbest</b> |
