# Asbestinventarisatetest

Ransbergstraat 9A, 3350 Linter

Attestnummer : 20231121-000002.001

Uitgegeven op : 07.12.2023

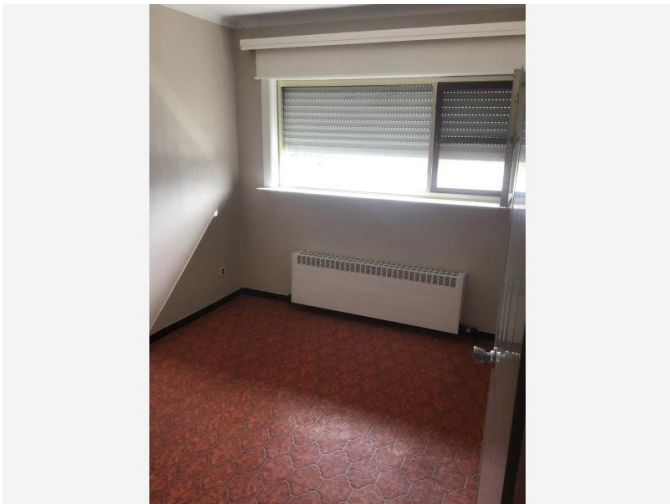
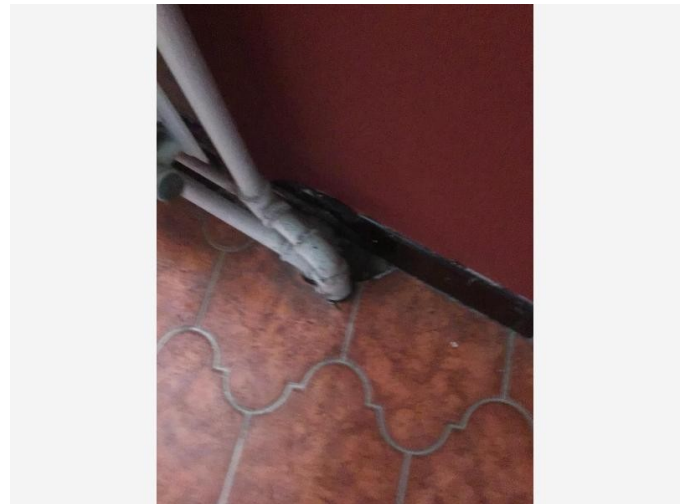
| Eindbeoordeling materiaalarisico | Verhoogd materiaalarisico en/of verhoogde kans op vezelvrijgave |

| Gebondenheid | Categorie 2: niet-hechtgebonden met matrix |
| Asbestsoort (vezeltype) | Alleen chrysotiel |
| Asbestconcentratie | Hoog ( $\geq 50\%$ ) |
| Afschermingsgraad van het gehele materiaal | Geheel of deels (ook) vrij aan de binnenlucht |
| Toestand van het materiaal | Licht beschadigd, licht verweerd. Intact materiaal type Pical – asbestboard of categorie III 'gebondenheid' |

| # | Type | Referentie | Resultaat |
|---|---|---|---|
| 1.1 | Puntmonster | MM03 | Chrysotiel |

| Beschrijving | Slaapkamer vloerzeil |
| Asbestmateriaal | Prefab - afwerking - Vloerzeil |

- Verwijder dit asbestmateriaal zo snel mogelijk. Volg de toestand goed op.

- Hermetische zone (erkend asbestverwijderaar)  
Het betreft een niet-hechtgebonden toepassing binnen. Dit materiaal mag alleen verwijderd worden door een FOD WASO erkende verwijderaar.

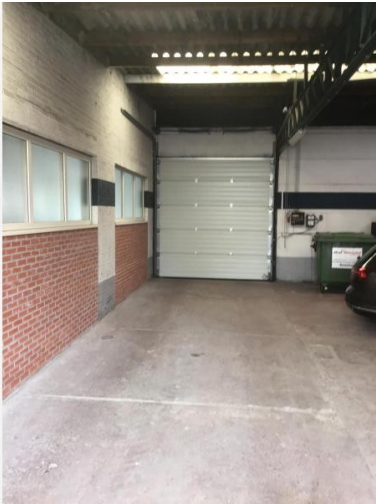
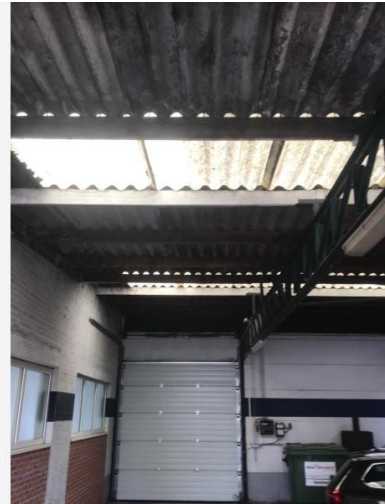
| Eindbeoordeling materiaalrisico | Verhoogd materiaalrisico en/of verhoogde kans op vezelvrijgave |

| Gebondenheid | Categorie 1: hechtgebonden in oorsprong |
| Asbestsoort (vezeltype) | Crocidoliet aanwezig |
| Asbestconcentratie | Laag (< 50%) |
| Afschermingsgraad van het gehele materiaal | Geheel of deels vrij aan de buitenlucht |
| Toestand van het materiaal | Matig beschadigd, matig verweerd |

| Beschrijving | Doorgang golfplaten |
| Asbestmateriaal | Dak- en gevelbekleding - Golfplaat |

- Verwijder dit asbestmateriaal zo snel mogelijk. Volg de toestand goed op.
- Hemelwater dat afspoelt van asbestcement daken of gevels kan asbestdeeltjes bevatten. Gebruik het enkel voor gesloten circuits (bv. spoelen toiletten). Reinig na het vervangen van het dak of de gevel de dakgoten en regenwaterput of -ton om asbesthoudend sediment of slib te verwijderen

- Eenvoudige handelingen: mag via doe-het-zelf of door werknemer(s) met opleidingsattest eenvoudige handelingen  
Het betreft een hechtgebonden toepassing buiten. Bij verwijdering; gebruik persoonlijke beschermingsmiddelen, fixeert het te verwijderen materiaal, gebruik uitsluitend handgereedschap, het materiaal niet breken, verpakt afvoeren naar recyclagepark of erkend inzamelaar.

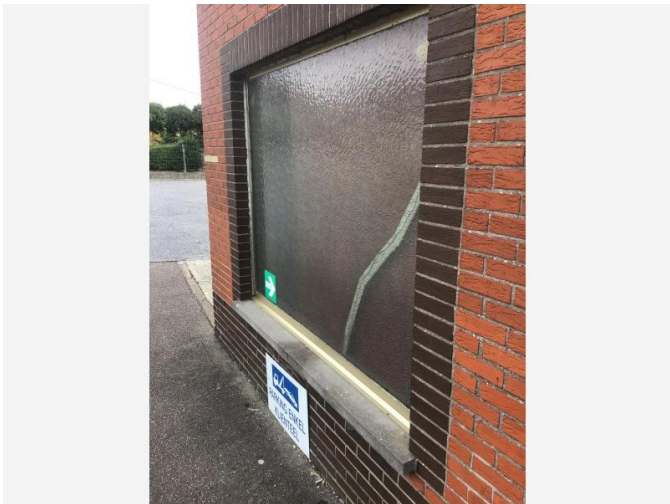
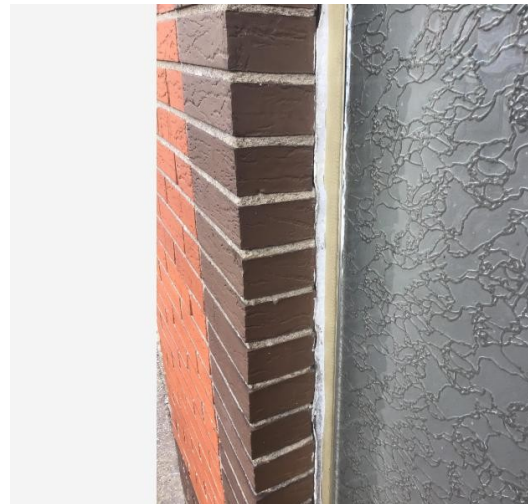
| Eindbeoordeling materiaalrisico | Verhoogd materiaalrisico en/of verhoogde kans op vezelvrijgave |

| Gebondenheid | Categorie 1: hechtgebonden in oorsprong |
| Asbestsoort (vezeltype) | Alleen chrysotiel |
| Asbestconcentratie | Laag (< 50%) |
| Afschermingsgraad van het gehele materiaal | Geheel of deels vrij aan de buitenlucht |
| Toestand van het materiaal | Matig beschadigd, matig verweerd |

| # | Type | Referentie | Resultaat |
|---|---|---|---|
| 3.1 | Puntmonster | MM04 | Chrysotiel |

| Beschrijving | Mastiek buitenkant ramen en deuren |

- Zorg voor een veilig beheer. Vermijd het beschadigen van het asbestmateriaal. Controleer de toestand jaarlijks op wijzigingen.
- Verwijder dit asbestmateriaal zo snel mogelijk. Volg de toestand goed op.

- Eenvoudige handelingen: mag via doe-het-zelf of door werknemer(s) met opleidingsattest eenvoudige handelingen  
Hert betreft een hechtgebonden toepassing buiten. Bij verwijdering: gebruik persoonlijke beschermingsmiddelen, fixeert het te verwijderen materiaal, gebruik uitsluitend handgereedschap, verpakt afvoeren naar recyclagepark of erkend inzamelaar.

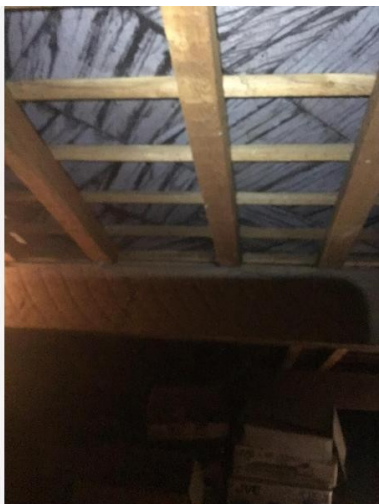
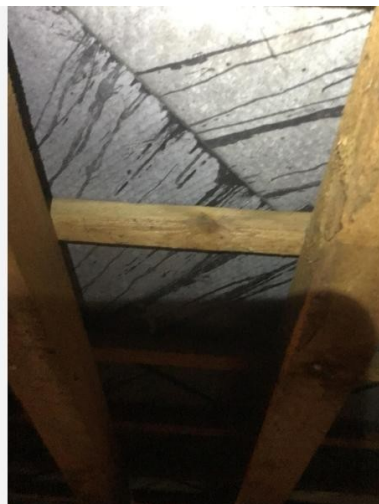
| Eindbeoordeling materiaalrisico | Verhoogd materiaalrisico en/of verhoogde kans op vezelvrijgave |

| Gebondenheid | Categorie 1: hechtgebonden in oorsprong |
| Asbestsoort (vezeltype) | Alleen chrysotiel |
| Asbestconcentratie | Laag (< 50%) |
| Afschermingsgraad van het gehele materiaal | Geheel of deels vrij aan de buitenlucht |
| Toestand van het materiaal | Matig beschadigd, matig verweerd |

| # | Type | Referentie | Resultaat |
|---|---|---|---|
| 4.1 | Puntmonster | MM05 | Chrysotiel |

| Beschrijving | Dak leien |

- Verwijder dit asbestmateriaal zo snel mogelijk. Volg de toestand goed op.
- Hemelwater dat afspoelt van asbestcement daken of gevels kan asbestdeeltjes bevatten. Gebruik het enkel voor gesloten circuits (bv. spoelen toiletten). Reinig na het vervangen van het dak of de gevel de dakgoten en regenwaterput of -ton om asbesthoudend sediment of slib te verwijderen

- Eenvoudige handelingen: mag via doe-het-zelf of door werknemer(s) met opleidingsattest eenvoudige handelingen  
Het betreft een hechtgebonden toepassing buiten. Bij verwijdering; gebruik persoonlijke beschermingsmiddelen, fixeër het te verwijderen materiaal, gebruik uitsluitend handgereedschap, het materiaal niet breken, verpakt afvoeren naar recyclagepark of erkend inzamelaar.

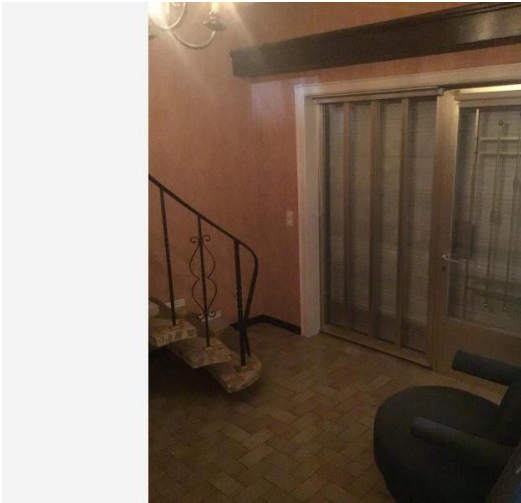
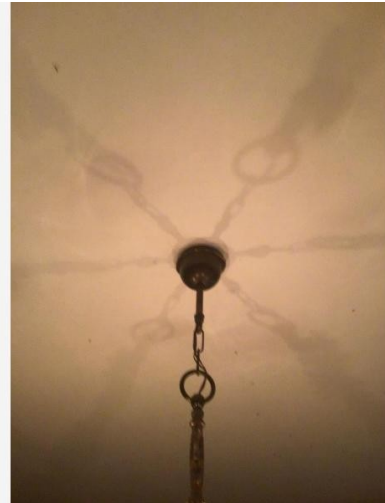
## Fiche 5: Pleister plafond

Geen asbest

| # | Type | Referentie | Resultaat |
|---|---|---|---|
| 5.1 | Mengmonster | MM02 | Geen asbest |

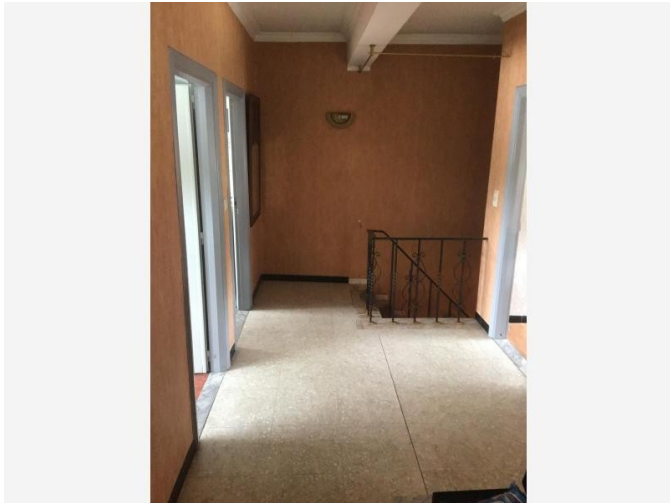
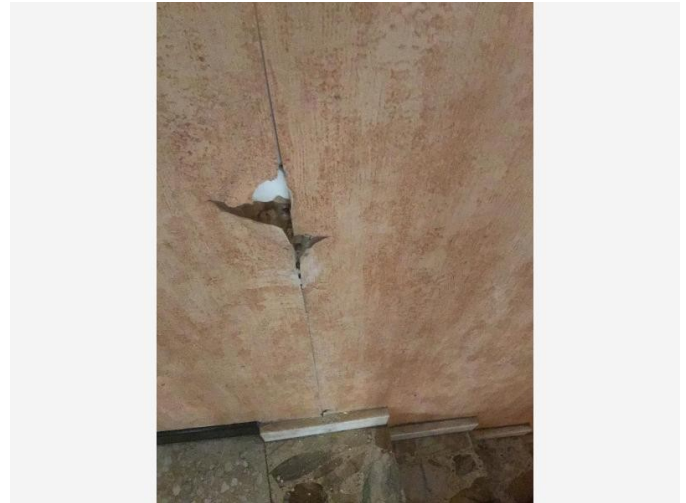
## Fiche 6: Pleister muur

Geen asbest

| # | Type | Referentie | Resultaat |
|---|---|---|---|
| 6.1 | Mengmonster | MM01 | Geen asbest |
