# Asbestinventarisat attest

Kapellensteenweg 227, 2920 Kalmthout

Attestnummer : **20250527-000245.000**

Uitgegeven op : **27.05.2025**

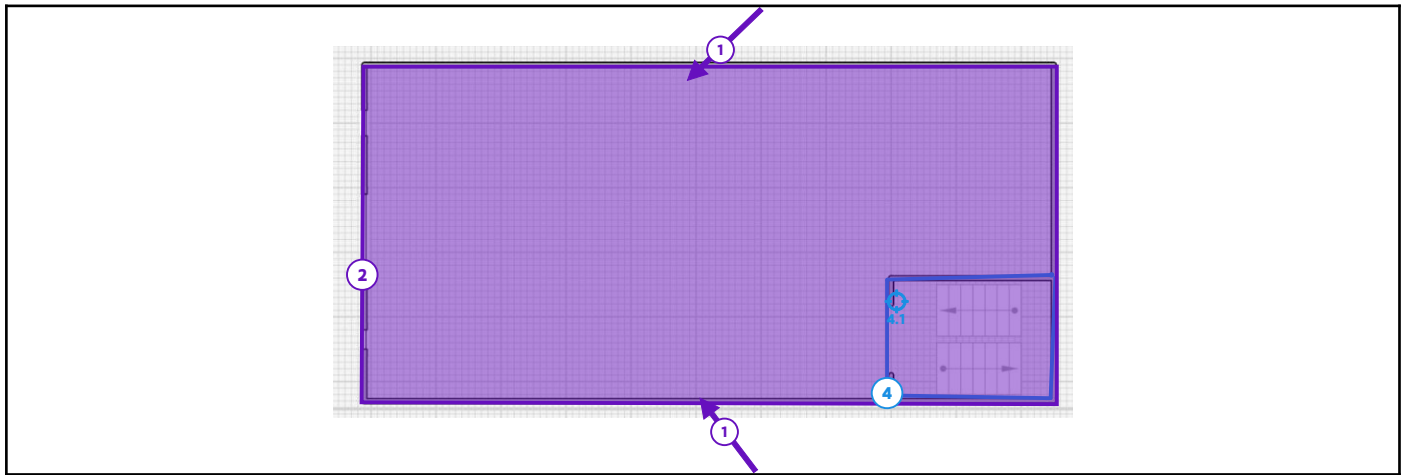
## Plan 1.3: Plan verdieping 2

| Beschrijving | Type | Actie |
|---|---|---|
| 1. Schouwen | Beperking | - |
| 2. Onderdak | Beperking | - |
| 4. Pleisterwerk | Geen asbest | - |

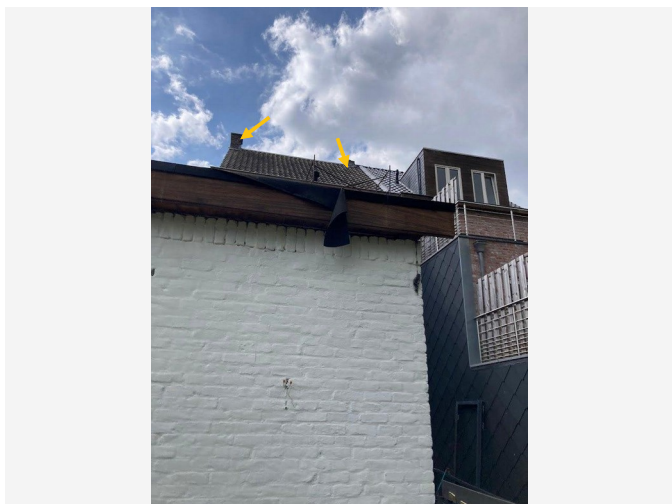
Situeringsfoto

**Reden:** Het te onderzoeken materiaal situeert zich hoger dan 3,50 m te rekenen vanaf een veilige ondergrond

**Uitleg van de asbestdeskundige:** De Schouwen kunnen mogelijks asbesthoudende toepassingen bevatten.

| (Asbest)materiaal | Rookgaskanaal |
| Karakterisatie | Asbest (verdacht) |
| Primaire drager | Wand buitenschil |

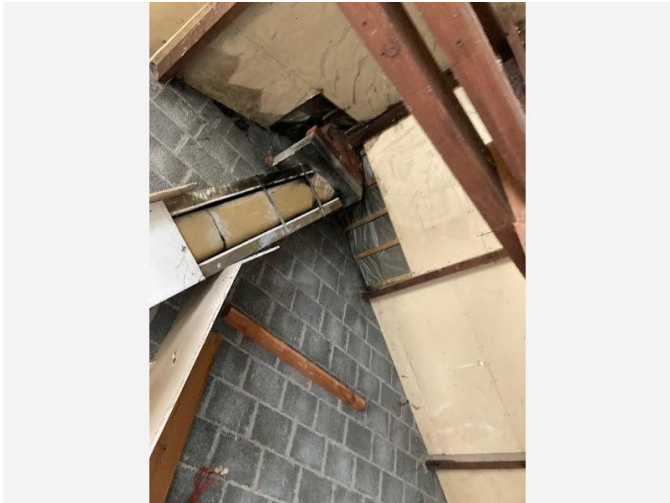
Situeringfoto

**Reden:** Er is geen volledige risicobeoordeling mogelijk

**Uitleg van de asbestdeskundige:** Het onderdak van de schuine daken is niet zichtbaar of inspecteerbaar. Echter, gezien het dak recentelijk vernieuwd werd is het eerder onwaarschijnlijk dat er een asbesthoudend onderdak aanwezig zou zijn.

| (Asbest)materiaal | Plaat, paneel, tablet - Type Menuiserie |
| Karakterisatie | Asbest (verdacht) |
| Primaire drager | Schuin dak |

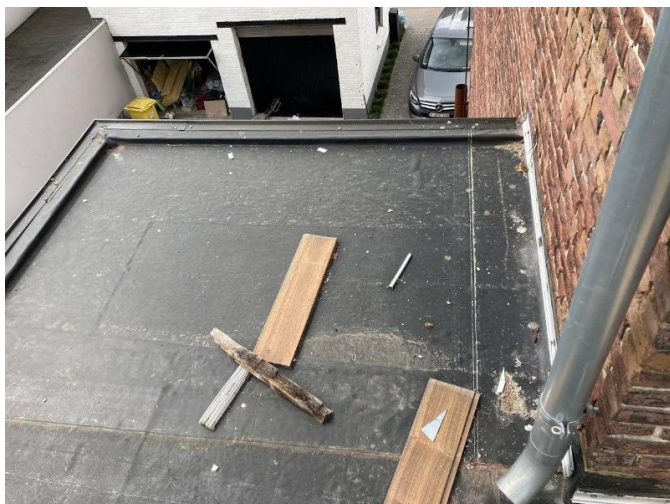
Vrije foto

De platte daken werden voorzien van nieuwe dakbedekking (2025).

| (Asbest)materiaal | Dak- en gevelbekleding - Roofing |
| Bindmiddel | Bitumen (roofing, teer, asfalt) |

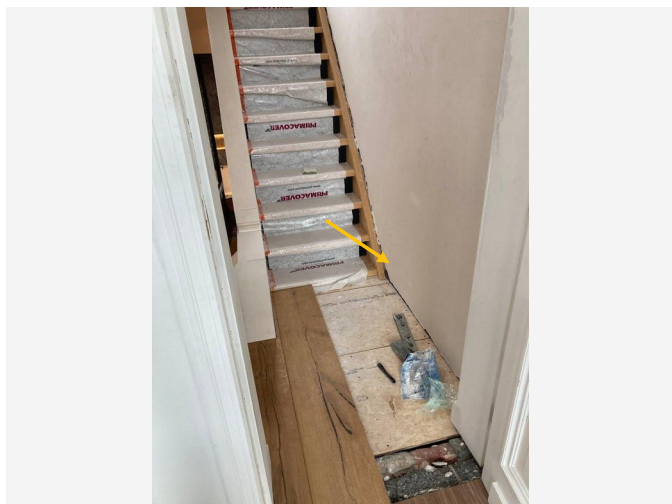
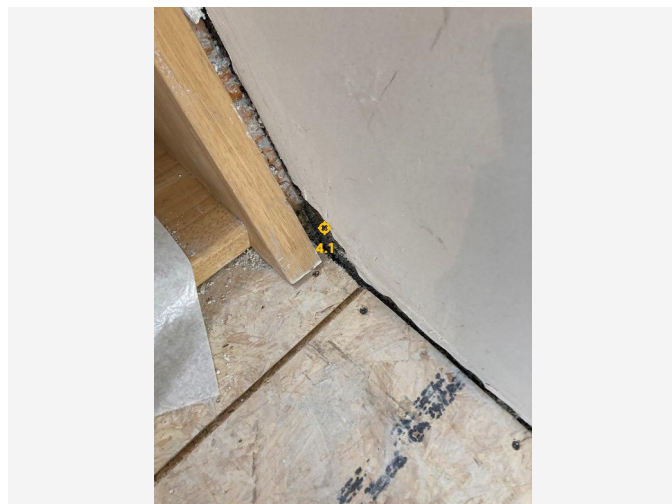
Geen asbest

| # | Type | Referentie | Resultaat |
|---|---|---|---|
| 4.1 | Mengmonster | 5565 | Geen asbest |

| Opmerking | De woning onderging een zeer grondige renovatie. Het pleisterwerk alsook plafonds werden verwijderd en opnieuw geplaatst; |
