# Asbestinventarisatetest

Tramlaan 492, 1933 Zaventem

Attestnummer : 20251026-000098.000

Uitgegeven op : 26.10.2025

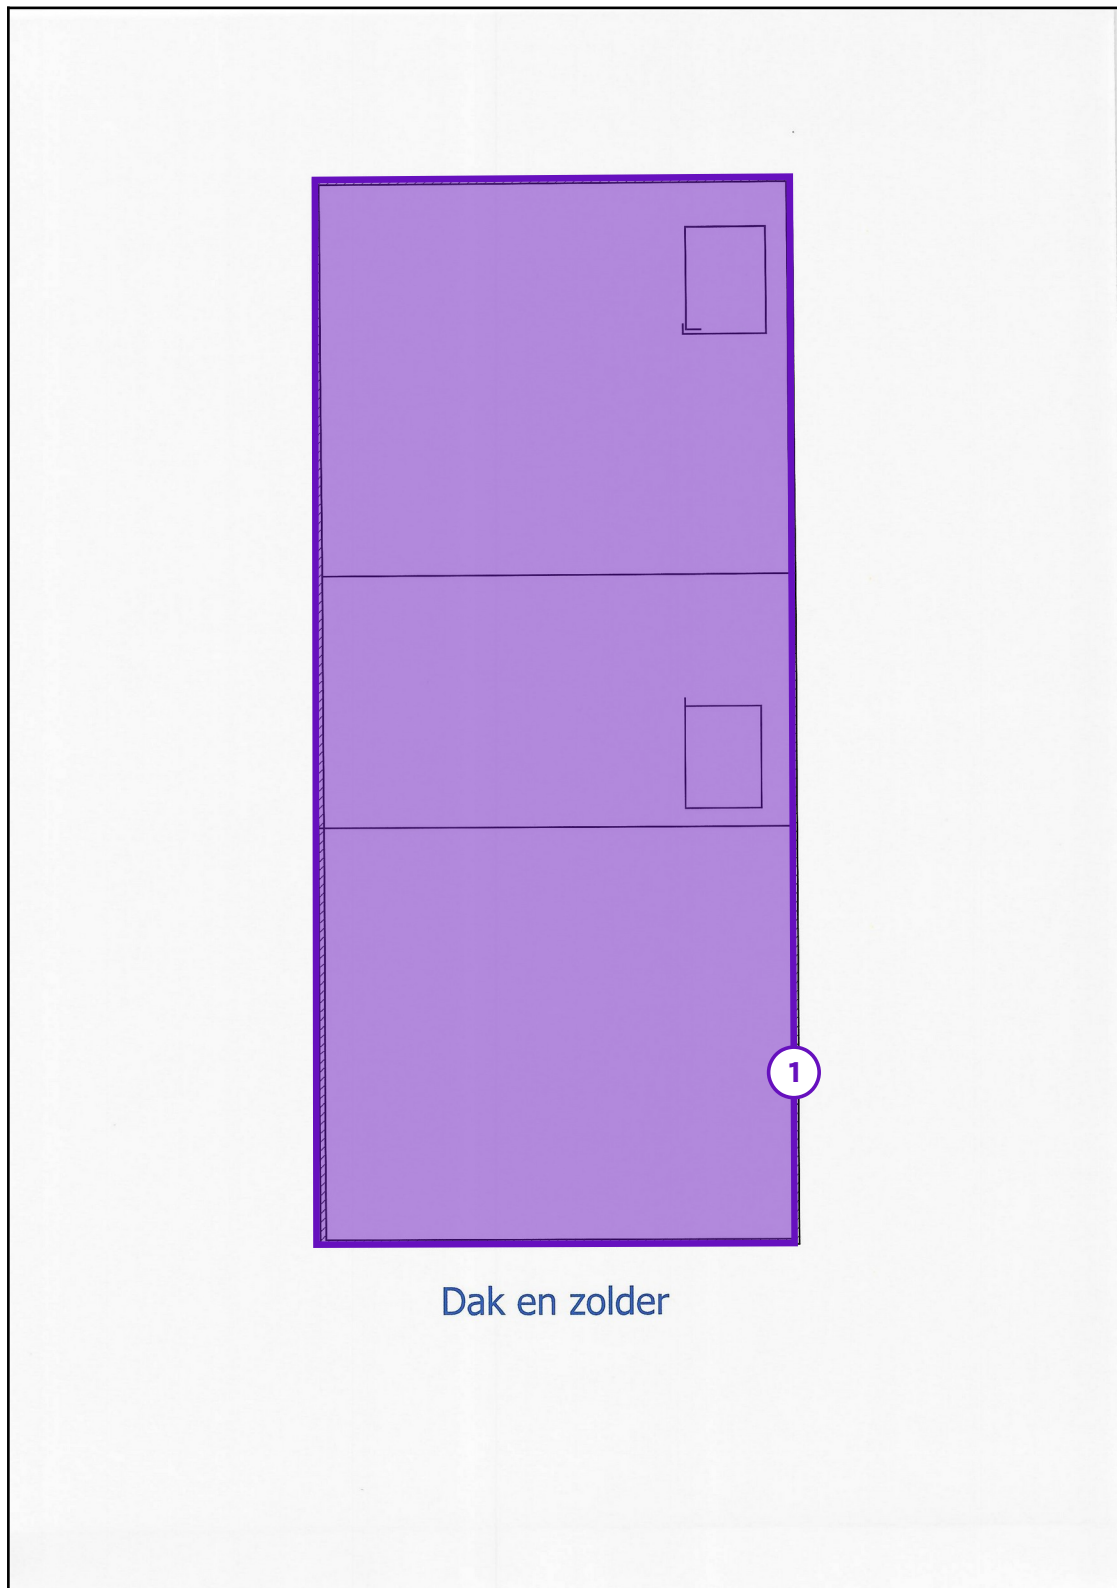
## Plan 1.9: Dak en zolder

| 1. Onderdak niet zichtbaar | Beperking | - |

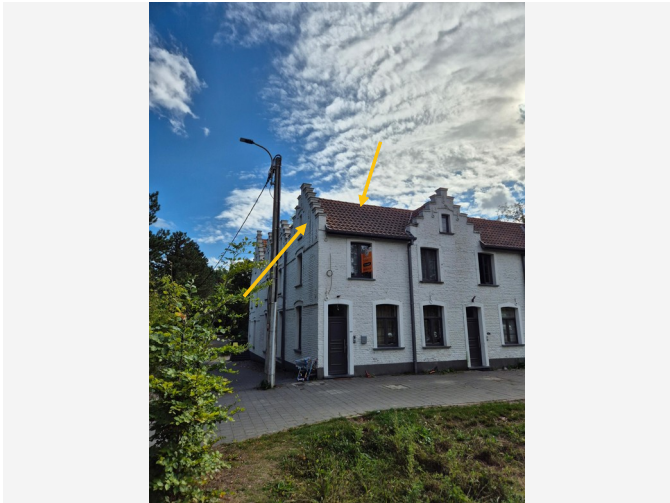
Situeringsfoto

**Reden:** Het te onderzoeken materiaal situeert zich hoger dan 3,50 m te rekenen vanaf een veilige ondergrond

**Uitleg van de asbestdeskundige:** Het onderdak is niet zichtbaar zowel langs binnen als langs buiten.

Langs binnenzijde is alles afgewerkt .

Langs de buitenzijde was het dak te hoog ( meer dan 3.5 m) en kon er geen pan/lei worden gelicht voor verder onderzoek .

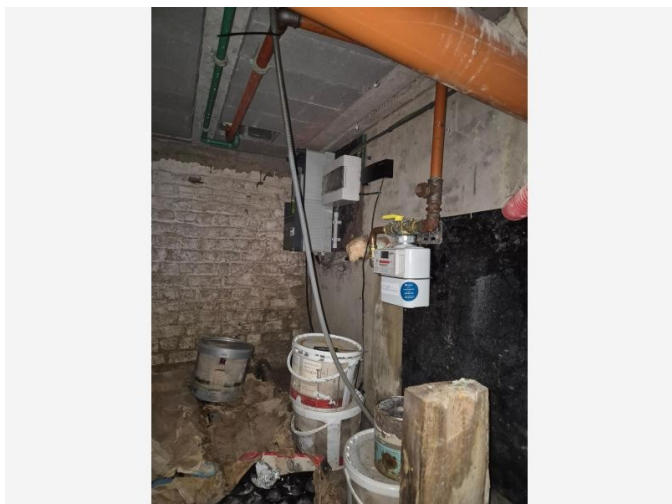
Vrije foto

Geen asbesthoudende materialen vastgesteld in de kelder

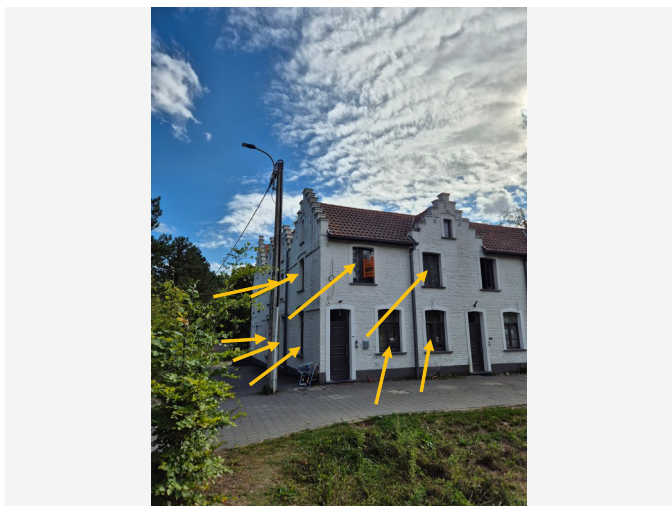
Vrije foto

Ramen zijn van een recent bouwjaar. kit is soepel en/of met rubbers  
bouwjaar : na 2010

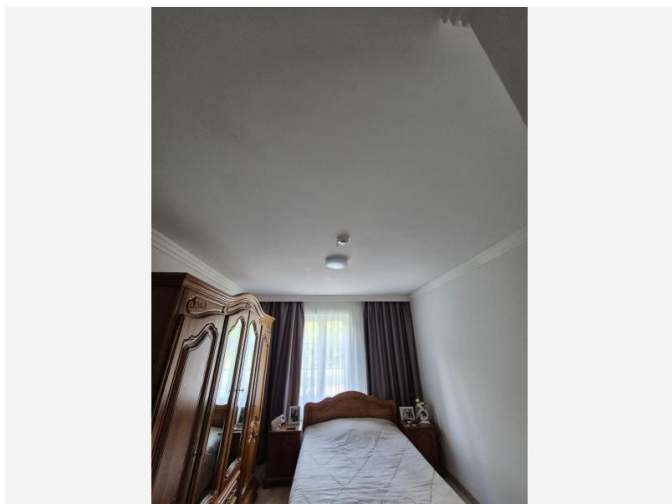
Vrije foto

Gipsplaat bevat nooit asbest .

De deskundige kan geen uitspraak doen over onderliggende materialen. Daarvoor is destructief onderzoek nodig.

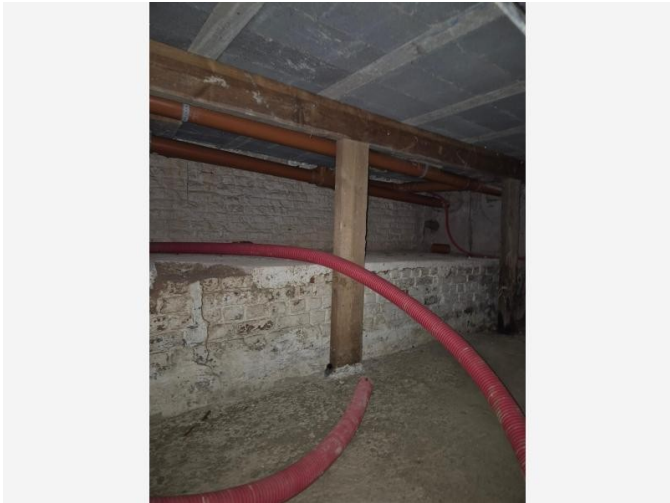
Vrije foto

Geen leidingisolatie aangetroffen in de kelder!

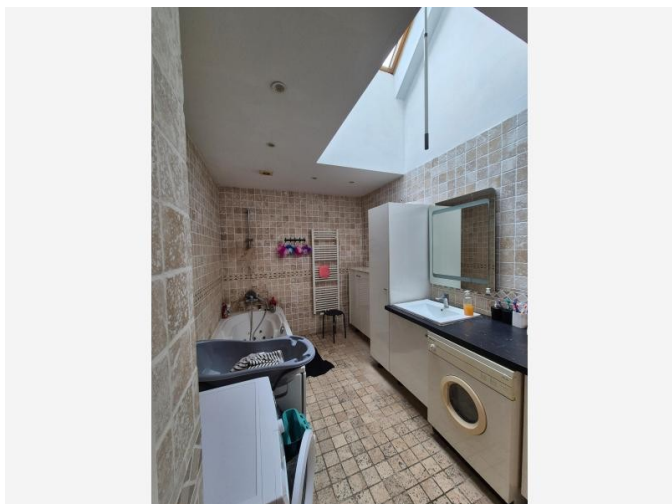
Vrije foto

Vloer/muurtegels zijn in tact, deskundige kan geen uitspraak doen over de lijm (mogelijks asbesthoudend) onderliggend.

Wenst u uitsluitel? Dan is destructief onderzoek nodig.

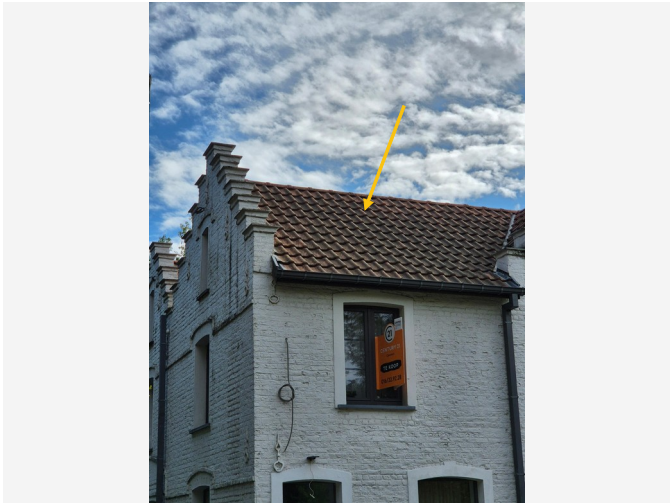
Vrije foto

pannen bevatten geen asbest!

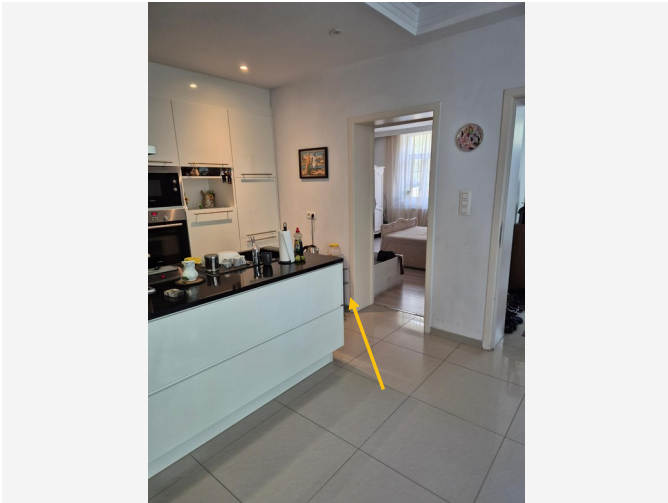
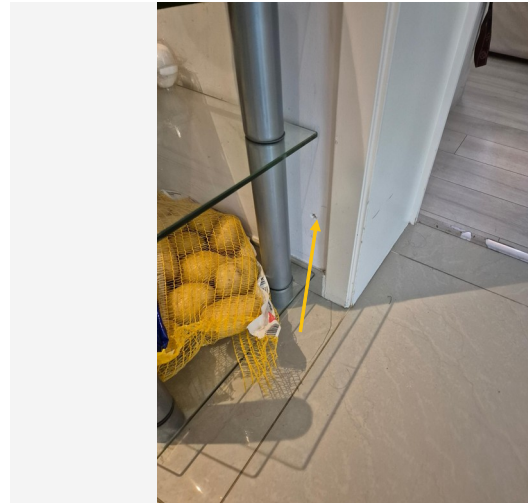
## Fiche 8: bepleistering op de muren

Geen asbest

| # | Type | Referentie | Resultaat |
|---|---|---|---|
| 8.1 | Mengmonster | MM01 | Geen asbest |

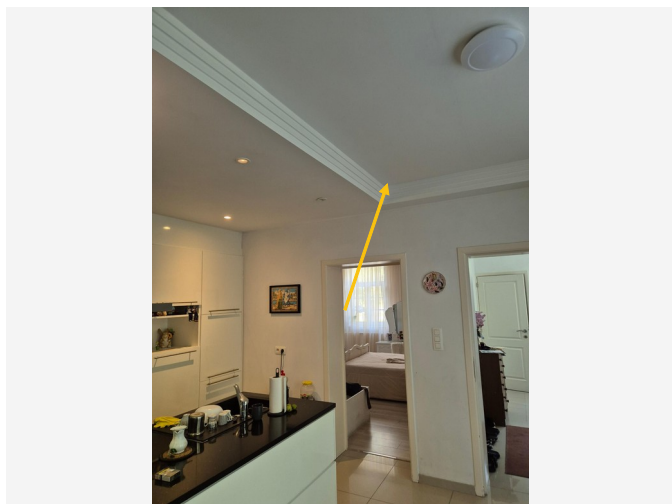
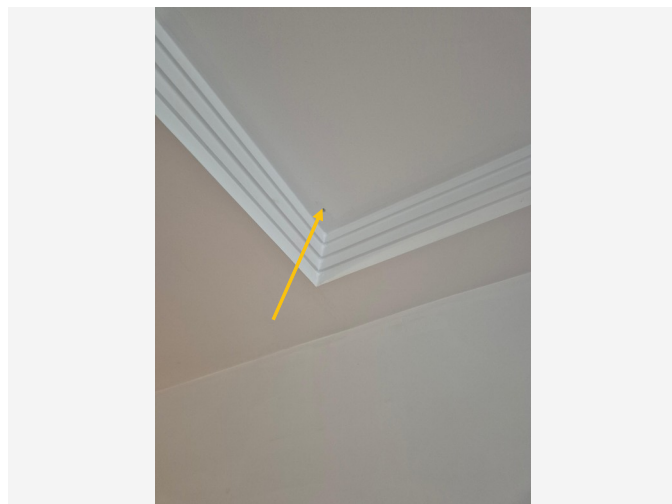
## Fiche 9: bepleistering op de plafonds

Geen asbest

| # | Type | Referentie | Resultaat |
|---|---|---|---|
| 9.1 | Mengmonster | MM02 | Geen asbest |
