Asbestinventarisatetest

Begijnestraat 52, 9230 Wetteren

Attestnummer : 20251022-000441.000

Uitgegeven op : 22.10.2025

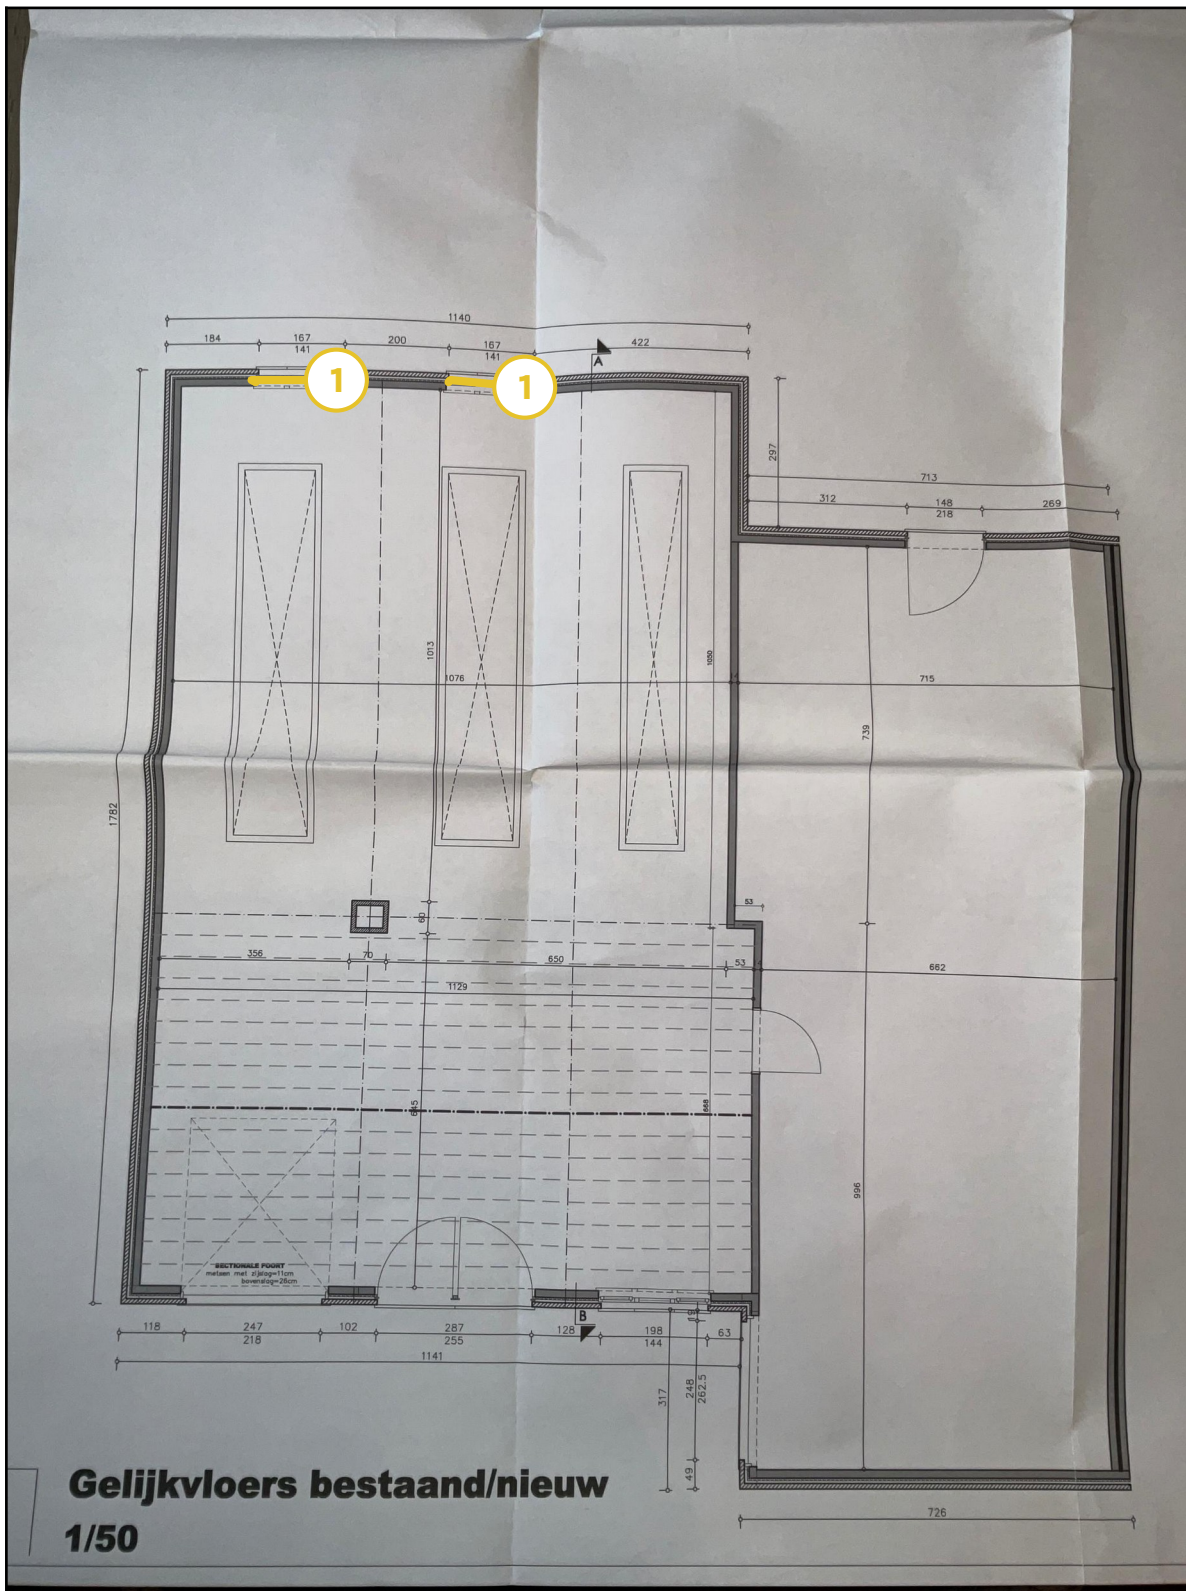
Plan 3.1: Gvl

1. Vensterbank massal

Asbestmateriaal

Zorgvuldig beheren

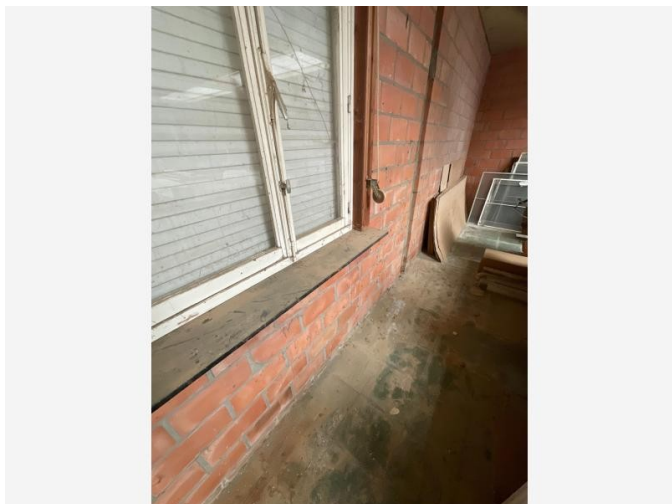
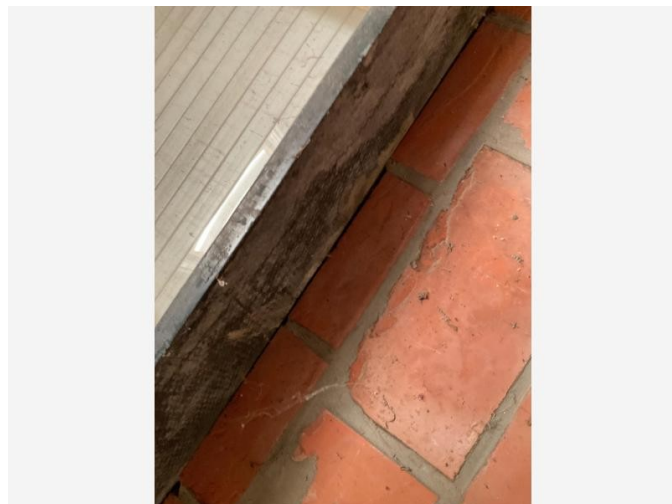
Het asbestmateriaal valt onder de mijlpaal van 2040.

| Eindbeoordeling materiaalrisico | Laag materiaalrisico en/of verlaagde kans op vezelvrijgave |

| Gebondenheid | Categorie 1: hechtgebonden in oorsprong |
| Asbestsoort (vezeltype) | Alleen chrysotiel |
| Asbestconcentratie | Laag (< 50%) |
| Toestand van het materiaal | Licht beschadigd, licht verweerd. Intact calciumsilicaatmateriaal of categorie III 'gebondenheid' |

| Beschrijving | Vensterbank massal |
| Asbestmateriaal | Plaat, paneel, tablet - Type Massal |
| Hoeveelheid (oppervlakte - dikte - aantal) | • 3,00 m ² - 1,00 cm - 1 stuk |

- Zorg voor een veilig beheer. Vermijd het beschadigen van het asbestmateriaal. Controleer de toestand jaarlijks op wijzigingen.
- Voer bijkomende staalname(s) uit.

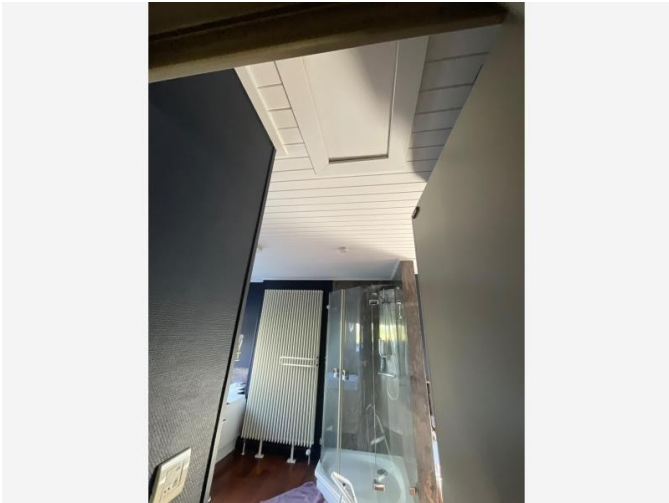
Permanente beperking

Reden: Slotvaste toegangspoort, -deur of -luik

Uitleg van de asbestdeskundige: Zolder luik gaat niet open, deze zit geblokkeerd aan de bovenkant. Het onderdak kon niet worden geïnspecteerd.

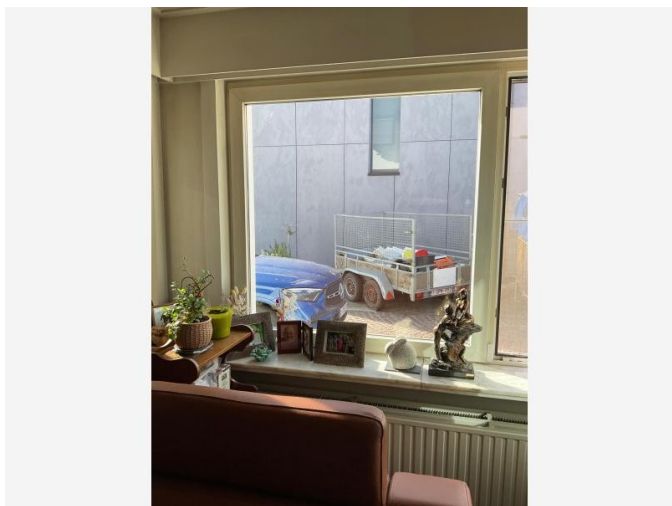
Dit type mastiek is niet asbest verdacht. Enkel de toplaag werd gecontroleerd, er kan dus geen uitspraak gedaan worden over mogelijks onderliggende lagen mastiek.

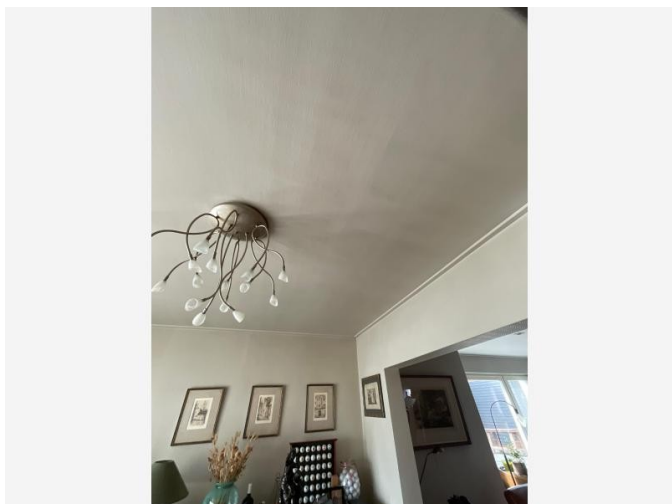
Het plafond is afgewerkt in plaatmateriaal. Deze is niet asbest verdacht. Er kan echter geen uitspraak gedaan worden over de lagen die zich achter dit plaatmateriaal bevindt.

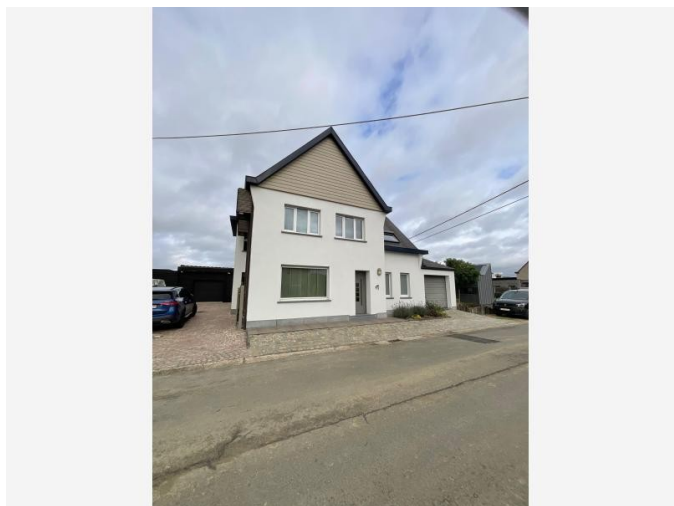
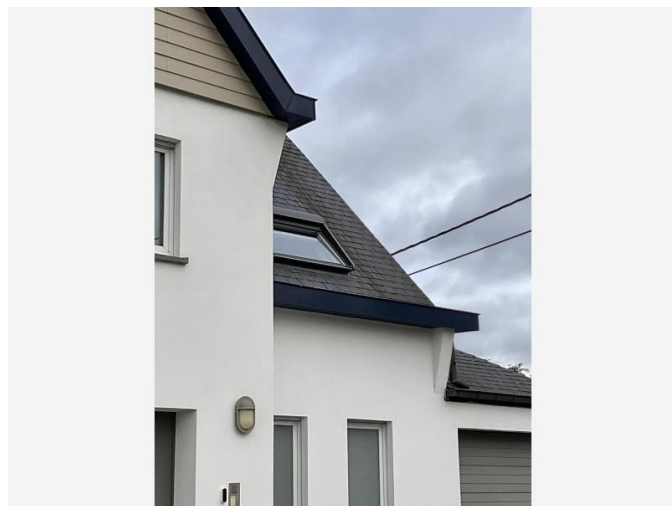
Geen asbest

| Beschrijving | leien dak |
| Opmerking | Geschatte hoeveelheid Natuurlijk leien |

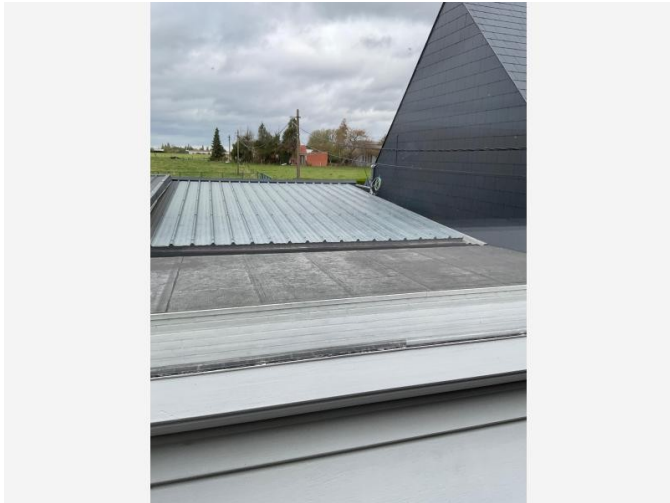
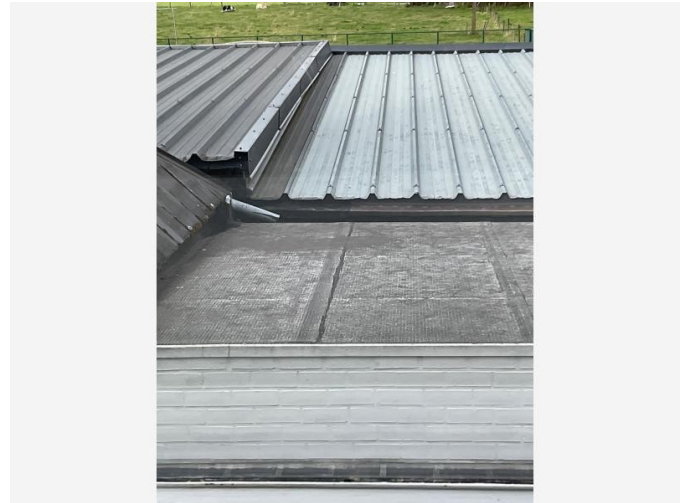
Geen asbest

| Beschrijving | roofing dak |
| Opmerking | Geschatte hoeveelheid. Enkel de bovenste laag werd gecontroleerd. De uitslag kan dus geen uitspraak doen over mogelijks ondergelegen lagen. |

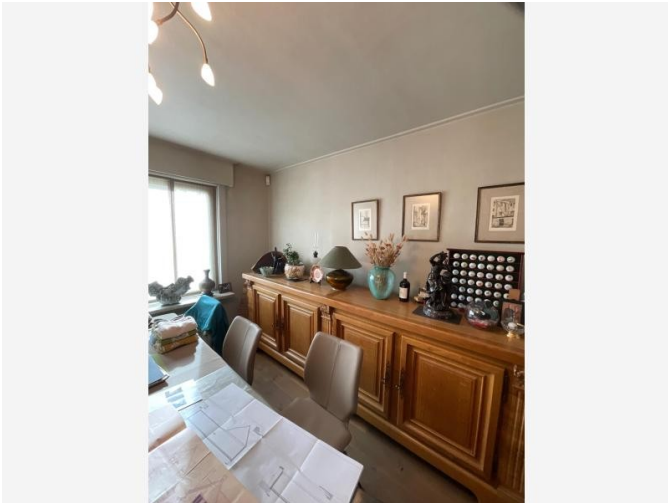
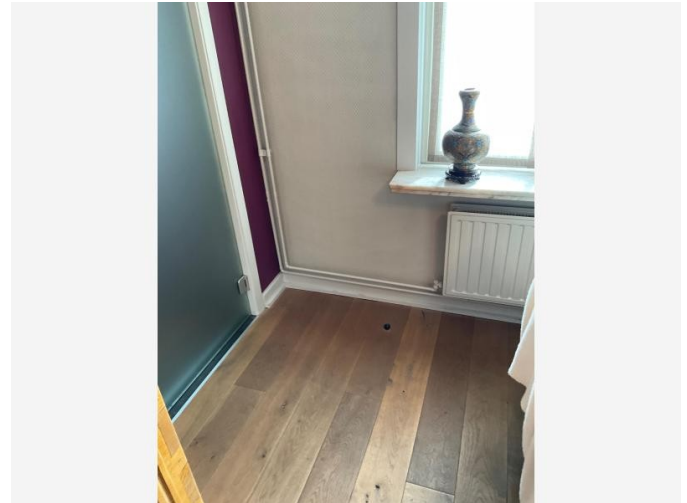
Fiche 7: pleisterwerk wanden

Geen asbest

| # | Type | Referentie | Resultaat |
|---|---|---|---|
| 7.1 | Mengmonster | mm01 | Geen asbest |
