# Asbestinventarisatetest

Lange Blok 49, 2431 Laakdal

Attestnummer : **20251014-000254.001**

**Asbestveilig** (maar mogelijk niet asbestvrij)

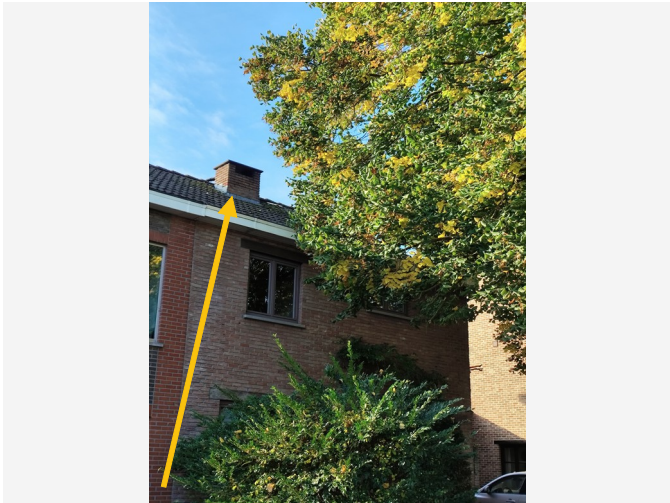
*Situeringsfoto*

### Tijdelijke beperking

**Reden:** Het te onderzoeken materiaal situeert zich hoger dan 3,50 m te rekenen vanaf een veilige ondergrond

**Uitleg van de asbestdeskundige:** Bij werken (dak of reiniging schouw) kan een stelling geplaatst worden, het is niet duidelijk of er asbestverdachte materialen aanwezig zijn in de schouw.

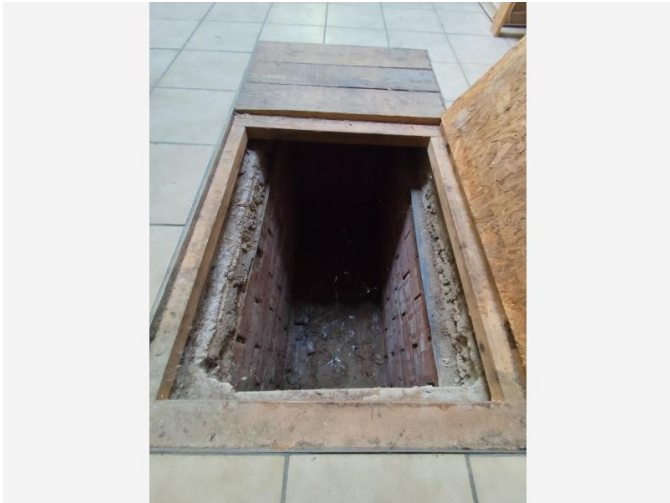
*Situeringsfoto*

#### Permanente beperking

**Reden:** de inspectieruimte is lager dan 1,5 m

**Uitleg van de asbestdeskundige:** In het inspectieprotocol behoort een ruimte lager dan 1,5 m niet tot het onderzoek.

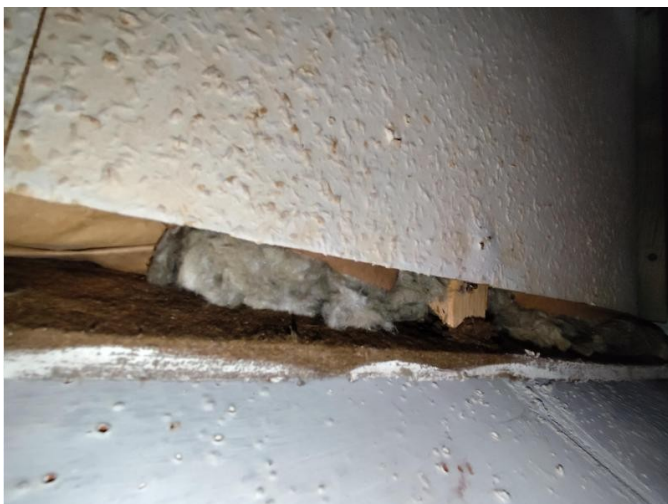
Het dak werd gecontroleerd via de zolderruimte. Er is geen verdacht onderdak vastgesteld.

Deze handeling is een steekproef, er is geen garantie dat het volledige dak met éénzelfde materiaal is opgebouwd. Dit kan enkel via destructief onderzoek vastgesteld worden.

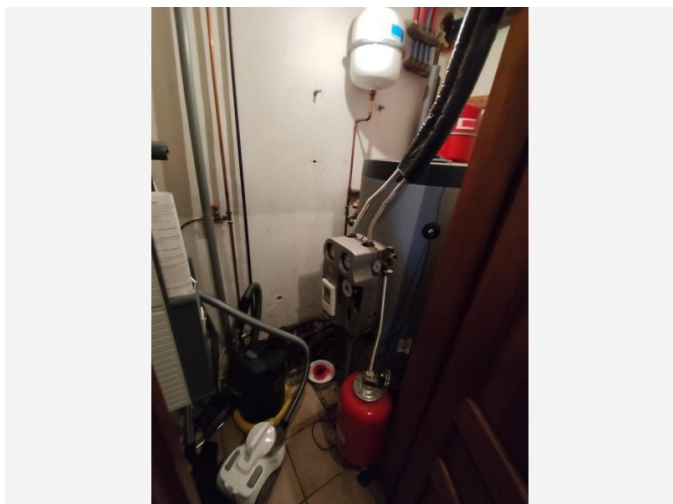
De CV ketel werd gecontroleerd en is niet asbest verdacht, geen risico bouwjaar.

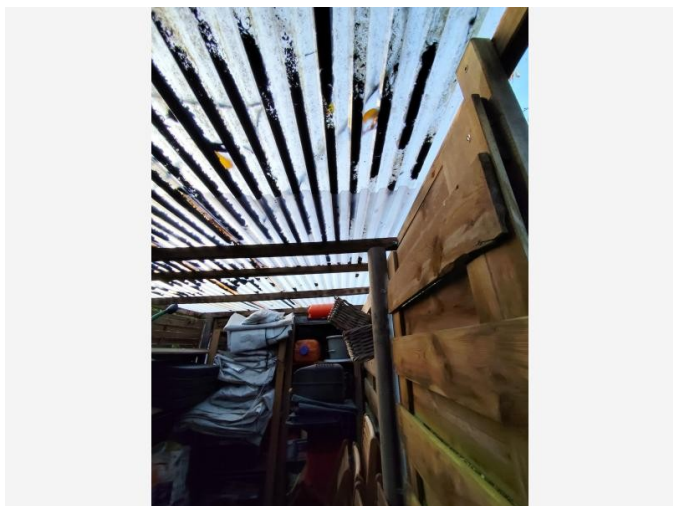
Het houthok werd gecontroleerd, er werden geen verdachte materialen opgemerkt.

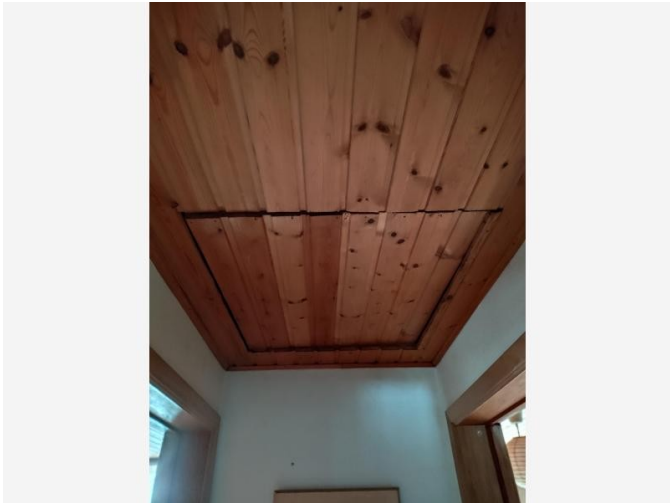
Het zolderluik werd gecontroleerd, dit is een tussenruimte, waar isolatie opligt. Het luik ging niet helemaal open door de isolatie.

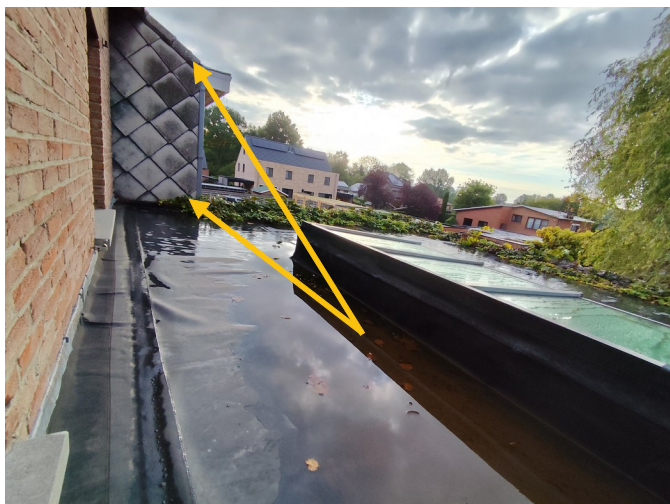
Er zijn leien en nokpannen aanwezig aan de zijgevel en dakrand van de buren.

Indien er leien of nokpannen beschadigd geraken of er afval op het platte dak terecht komt, houd dan rekening met onderstaande:

Het verwijderen van van de leien moet met grote voorzichtigheid gebeuren. Particulieren mogen hechtgebonden leien verwijderen, mits ze de juiste beschermingsmiddelen (tyvek, handschoenen en mondmasker) dragen en de leien niet beschadigen.

Het is altijd verboden om asbesthoudende leien te ontmossen, schuren of te borstelen omdat dit asbestvezels vrijmaakt.

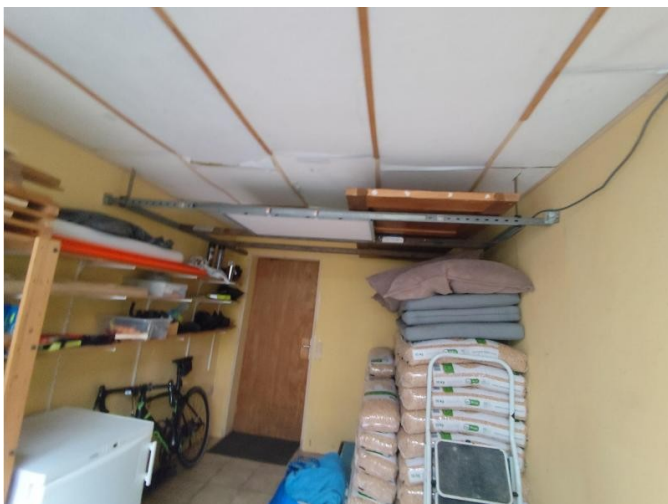
Er zijn enkele binnenwanden afgewerkt met valse wanden, gyropoc. Het is niet duidelijk of er pleisterwerk of asbest toepassingen aanwezig zijn achter/op deze valse wanden, het is aangewezen om bijkomend onderzoek uit te voeren bij werken.

Zonder destructieve handeling is het niet mogelijk om na te gaan of er asbesthoudende materialen aanwezig zijn achter de wand afwerking. Als bij sloop of renovatie blijkt dat er achter deze wanden nog pleisterwerk of asbest verdachte toepassingen aanwezig zijn, moet dit bemonsterd worden.

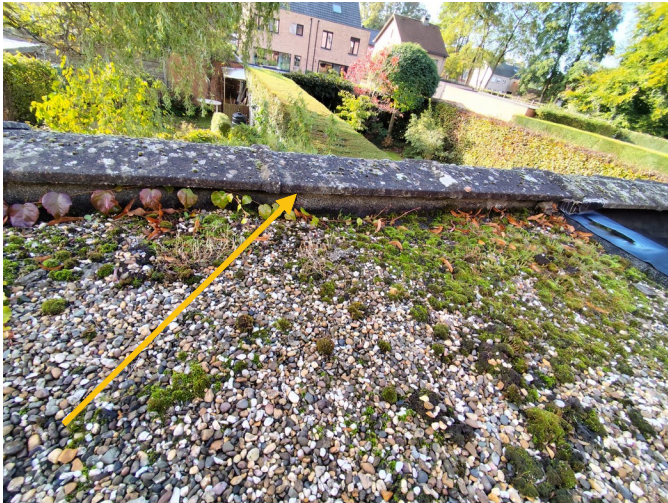
betonnen dekstenen, niet asbestverdacht

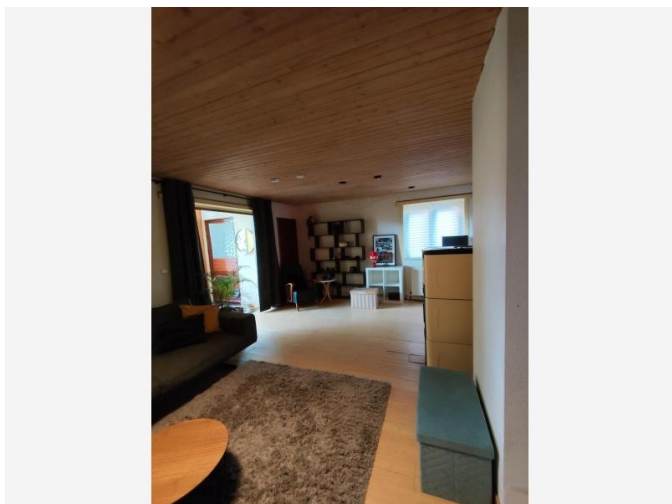
Er zijn enkele plafonds afgewerkt met valse plafonds in plaatmateriaal. Het is niet duidelijk of er pleisterwerk of ander verdacht asbestmateriaal aanwezig is achter / op deze valse plafonds, het is aangewezen om bijkomend onderzoek uit te voeren bij werken. Het plafond bestaat uit pvc, hout en gyproc. Zonder destructieve handeling is het niet mogelijk om na te gaan of er asbesthoudende materialen aanwezig zijn achter de plafond afwerking. Als bij sloop of renovatie blijkt dat er achter deze plafonds nog pleisterwerk of asbest verdachte toepassingen aanwezig zijn, moet dit bemonsterd worden.

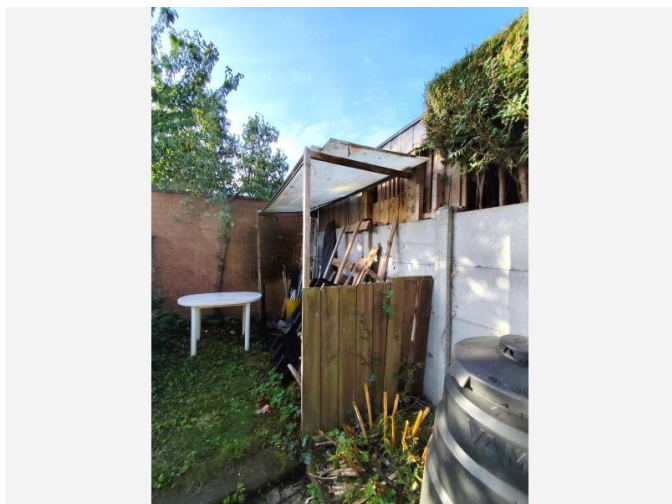
Het afdak werd gecontroleerd, er werden geen verdachte materialen opgemerkt.

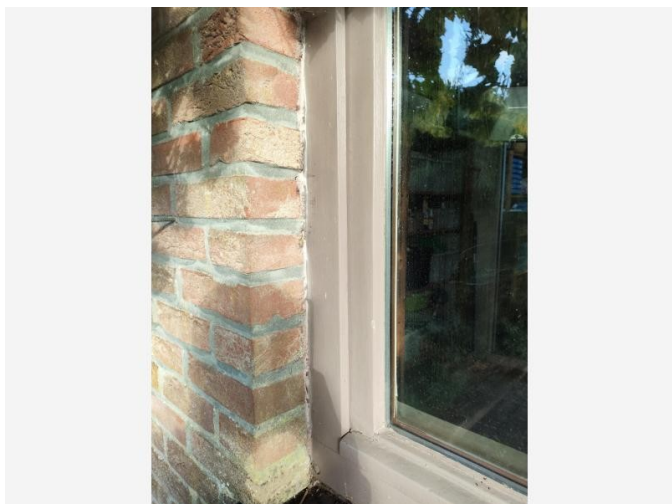
De gebruikte siliconen kit is niet asbestverdacht.

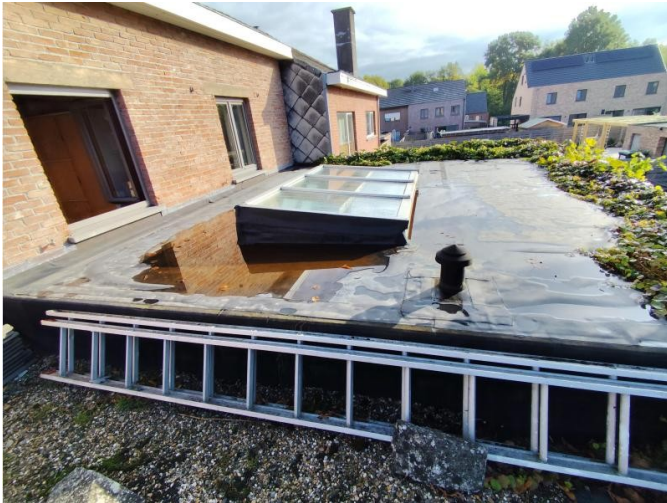
Het plat dak bestaat uit EPDM rubber, deze is niet verdacht. (het is niet gekend wat eronder zich bevindt, bij werken extra controle aangewezen)

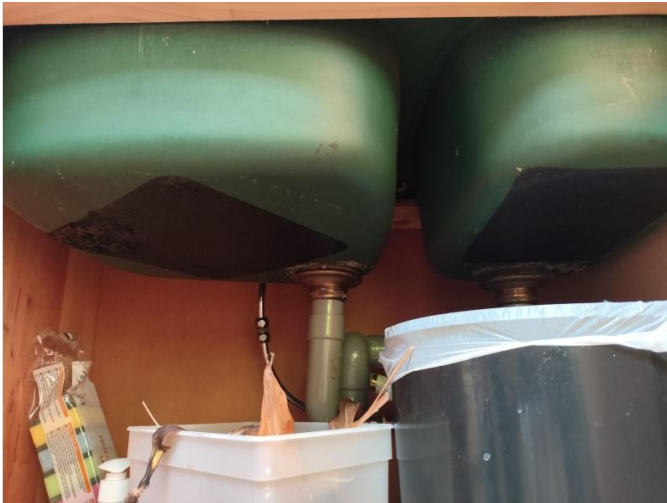
De ontdreuningsplaat spoelbak keuken werd gecontroleerd en is niet verdacht. De keuken is bijgebouwd in het jaar 2007, hiervan zijn twee bewijsfoto's toegevoegd aan de bewijsdocumenten.

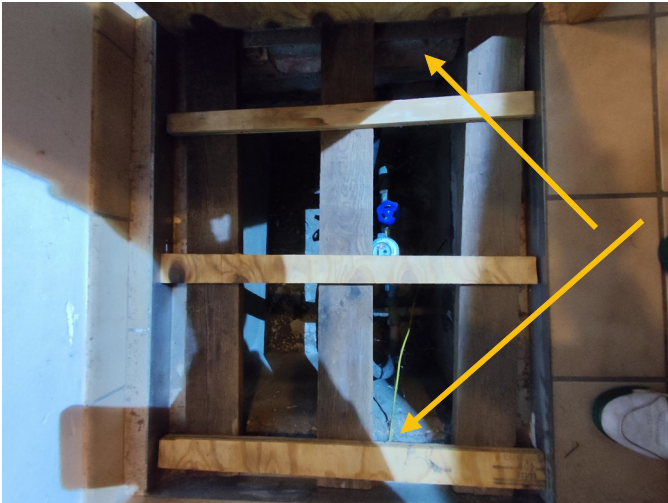
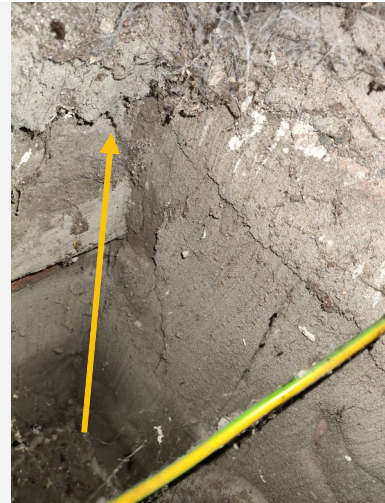
## Fiche 15: Cementering binnentoepassing

### Conclusie

Geen asbest

| # | Type | Referentie | Resultaat |
|---|---|---|---|
| 15.1 | Mengmonster | 4 | Geen asbest |

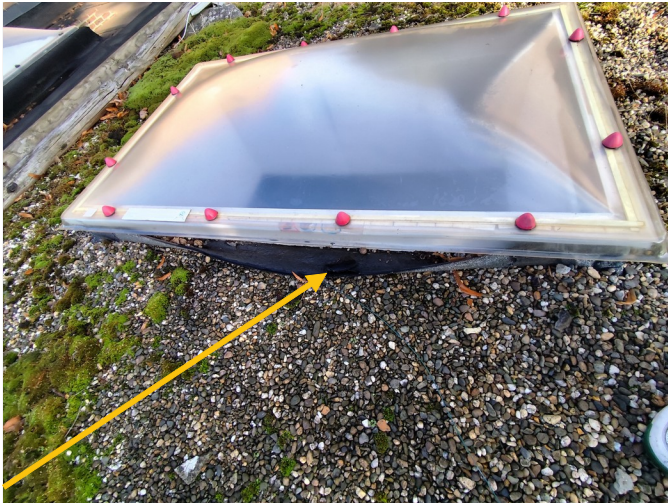
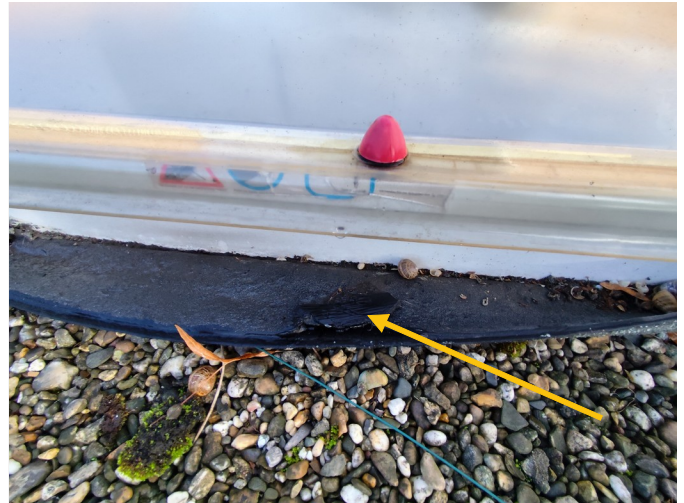
## Fiche 16: Roofing (met staalname)

Geen asbest

| # | Type | Referentie | Resultaat |
|---|---|---|---|
| 16.1 | Puntmonster | 3 | Geen asbest |

| Opmerking | <p>Er werd een staal genomen aan een uitstekend stuk roofing waardoor de waterdichtheid niet in het gedrang komt .</p> <p>Er kan niet uitgesloten worden dat er onderlagen aanwezig zijn ( bij dakwerken extra controle aangewezen)</p> <p>De vermelde oppervlaktes, diktes en volumes betreffen een beredeneerde schatting. Er worden geen rechten verleend aan deze oppervlaktes/diktes/volumes.</p> |

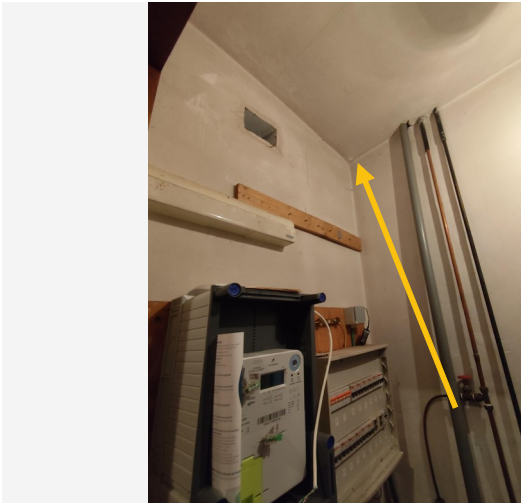
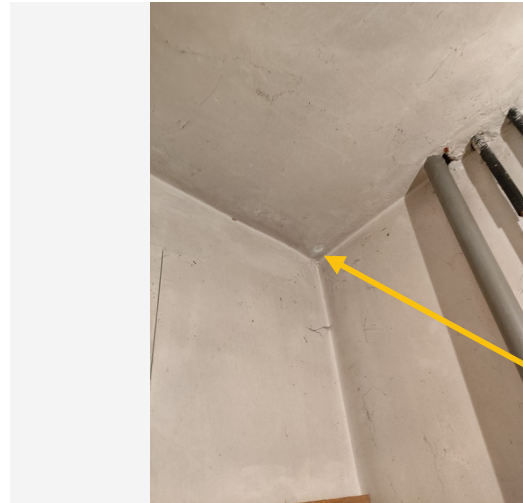
## Fiche 17: Plafondpleister

Geen asbest

| # | Type | Referentie | Resultaat |
|---|---|---|---|
| 17.1 | Mengmonster | 2 | Geen asbest |

| Opmerking | <p>Volgens het inspectieprotocol is een monstername van het pleisterwerk verplicht om dit te identificeren als niet-asbesthoudend.</p> <p>Locatie staalnames: individuele ruimte: NVT (Valse Plafond) / natte ruimte: NVT (Valse Plafond) / stookplaats: Stookplaats / traphal: Traphal Gelijkvloers</p> <p>De vermelde oppervlaktes en volumes betreffen een beredeneerde schatting. Er worden geen rechten verleend aan deze oppervlaktes/volumes. De dikte is een schatting die voorkomt uit de monsterplaatsen en is daarom niet altijd representatief.</p> <p>Er bevinden zich enkele plafonds. Het is niet duidelijk of er pleisterwerk of asbest toepassingen aanwezig zijn achter/op deze valse plafonds, het is aangewezen om bijkomend onderzoek uit te voeren bij werken</p> |

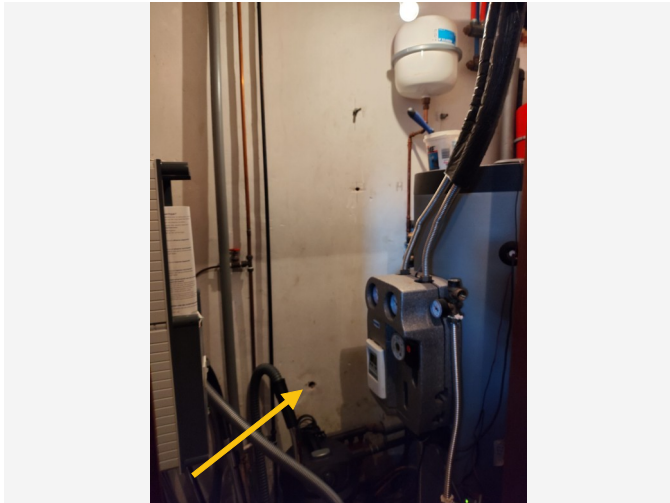
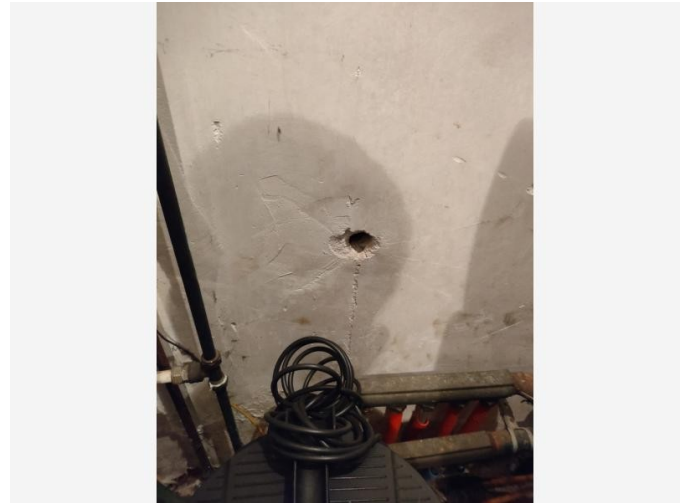
Geen asbest

| # | Type | Referentie | Resultaat |
|---|---|---|---|
| 18.1 | Mengmonster | 1 | Geen asbest |

| Opmerking | <p>Volgens het inspectieprotocol is een monstername van het pleisterwerk verplicht om dit te identificeren als niet-asbesthoudend.</p> <p>Locatie staalnames: individuele ruimte: BURO (VROEGER KEUKEN VOLGENS ORIGINELE PLANNEN) / natte ruimte: NVT (BAKSTEEN EN VALSE MUREN) / stookplaats: STOOKPLAATS / traphal: HAL GELIJKVLOERS</p> <p>De vermelde oppervlaktes en volumes betreffen een beredeneerde schatting. Er worden geen rechten verleend aan deze oppervlaktes/volumes. De dikte is een schatting die voorkomt uit de monsterplaatsen en is daarom niet altijd representatief.</p> <p>Er bevinden zich enkele valse wanden. Het is niet duidelijk of er pleisterwerk of asbest toepassingen aanwezig zijn achter/op deze valse wanden, het is aangewezen om bijkomend onderzoek uit te voeren bij werken.</p> |
