# Asbestinventarisatetest

Sint Hubertusstraat 5, 2940 Stabroek

Attestnummer : **20251001-000290.000**

Uitgegeven op : **01.10.2025**

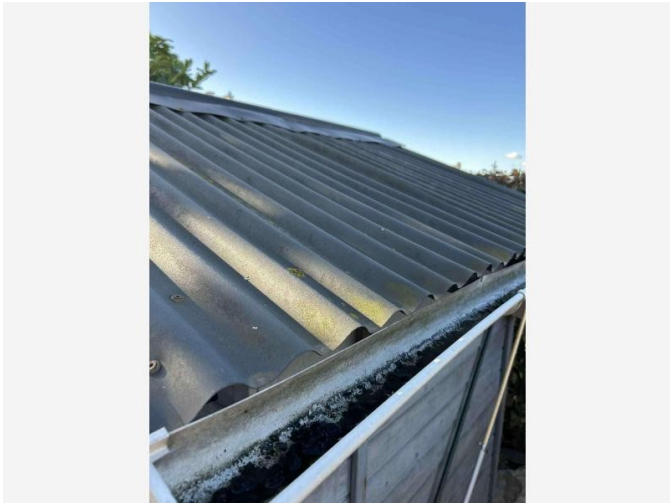
De golfplaten op het tuinhuis bestaan uit bitumen of pvc, deze zijn niet-asbestverdacht

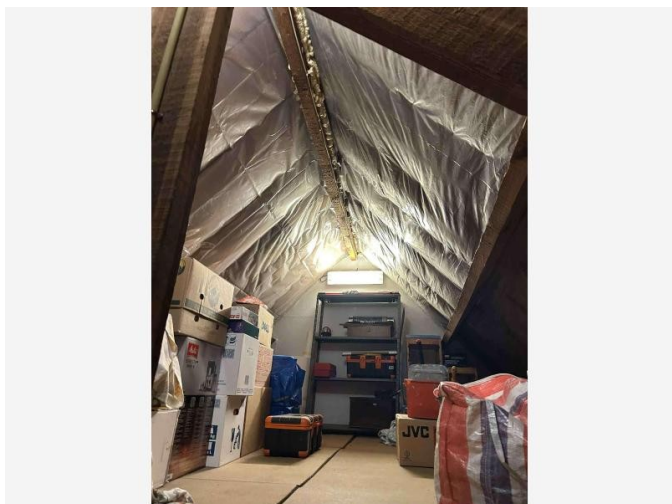
Er waren geen asbestverdachte onderdakplaten vastgesteld onder het schuine dak

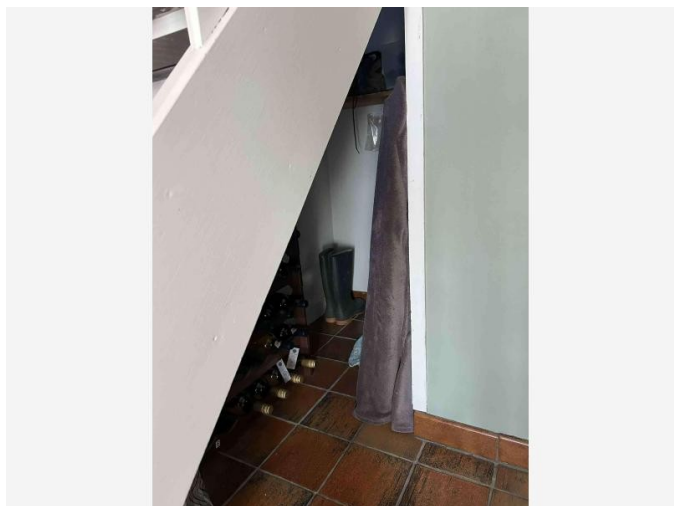
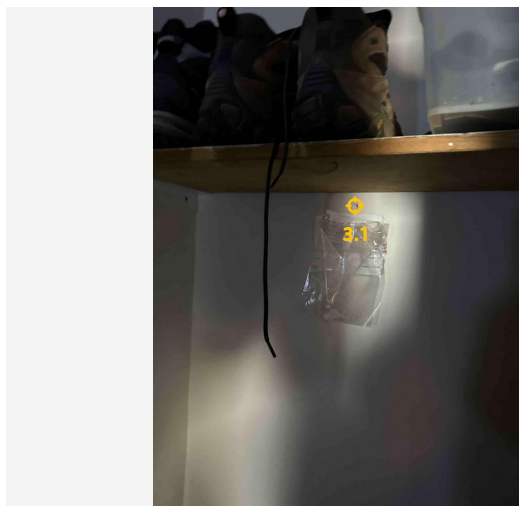
## Fiche 3: Pleister wanden

Geen asbest

| # | Type | Referentie | Resultaat |
|---|---|---|---|
| 3.1 | Mengmonster | 2553252-01 | Geen asbest |

| Bindmiddel van materiaal | Gips - kalk |
| Gebondenheid op basis van bindmiddel | Niet-hechtgebonden |
