# Asbestinventarisatattest

Sint-Gabriëlstraat 32, 2530 Boechout

Attestnummer : 20250828-000356.000

## Zone 1: woning

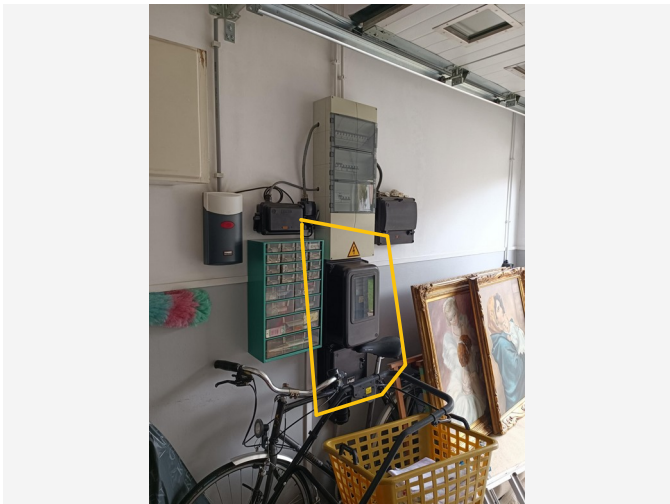
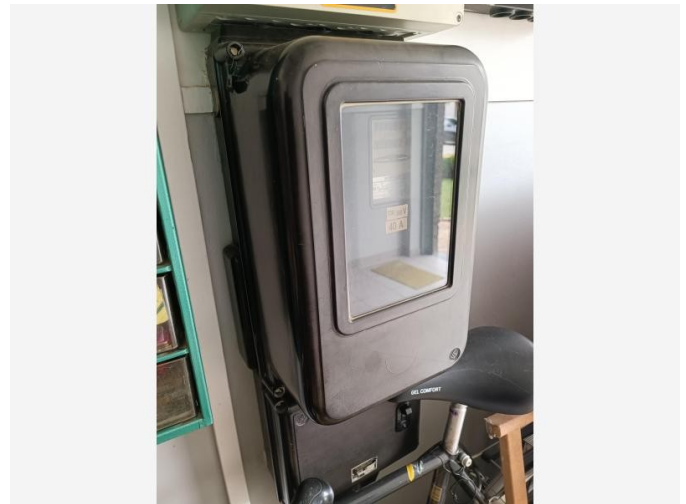
Het asbestmateriaal valt onder de mijlpaal van 2040.

| Eindbeoordeling materiaalrisico | Laag materiaalrisico en/of verlaagde kans op vezelvrijgave |

| Asbestsoort (vezeltype) | Crocidoliet aanwezig |

| Opmerking | Het is moeilijk te bepalen of de bakeliettoepassingen in de woning ook effectief asbesthoudend zijn (het kan ook gaan om de asbestvrije variant).-Er werd geen monster genomen o.w.v. beschadiging aan een elektrisch gerelateerde toepassing, extra controle bij verwijdering van het verdacht materiaal. Vermoedelijk zal de toepassing verwijderd worden bij aanpassing van het elektriciteitsnetwerk. |

- Zorg voor een veilig beheer. Vermijd het beschadigen van het asbestmateriaal. Controleer de toestand jaarlijks op wijzigingen.
- Voer bijkomende staalname(s) uit.
- Een bijkomend onderzoek zou kunnen gebeuren na demontage van de toepassing, zodat dit op een veilige en verantwoorde manier kan gebeuren. Het bijkomend onderzoek kan bijdragen tot een betere inschatting van het risico en helpt om de (mogelijke) asbestafvalstroom te beperken.

De toepassing dient verwijderd te worden door de netbeheerder, vermoedelijk word dit uitgevoerd wanneer de oude meterkast vervangen word door een digitale meter. Zie ook link Zie <https://ovam.vlaanderen.be/wie-mag-wat-verwijderen> <https://ovam.vlaanderen.be/voorzorgsmaatregelen->

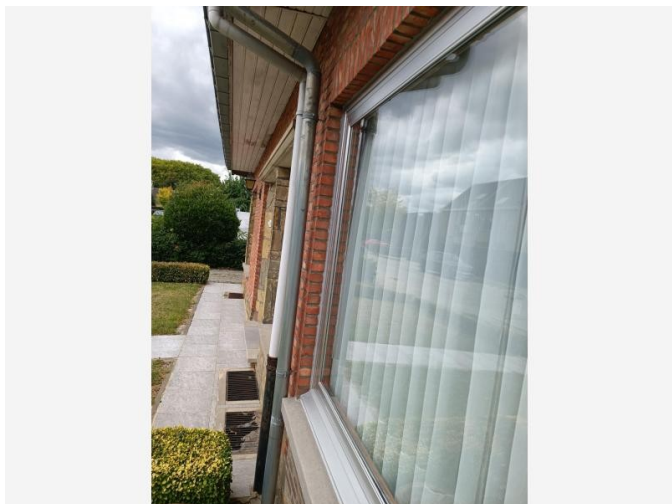
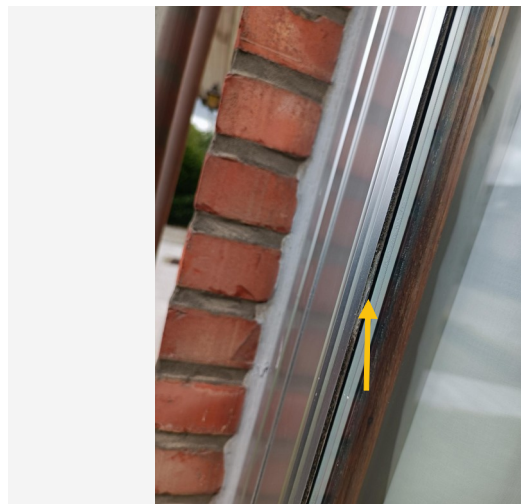
Het asbestmateriaal valt onder de mijlpaal van 2040.

| Eindbeoordeling materiaalrisico | Laag materiaalrisico en/of verlaagde kans op vezelvrijgave |

| Asbestsoort (vezeltype) | Alleen chrysotiel |
| Toestand van het materiaal | Licht beschadigd, licht verweerd. Intact calciumsilicaatmateriaal of categorie III 'gebondenheid' |

| # | Type | Referentie | Resultaat |
|---|---|---|---|
| 2.1 | Puntmonster | kit | Chrysotiel |

- Zorg voor een veilig beheer. Vermijd het beschadigen van het asbestmateriaal. Controleer de toestand jaarlijks op wijzigingen.

Wordt sterk afgeraden deze toepassing via doe-het zelf te verwijderen omwille van reële kans op vezelvrijgave. verwijdering doe het zelf en EH opgeleid personeel : De toepassing extra fixeren en losbeitelen  
Standaard dragen van de nodige wegwerp beschermingsmiddelen FFP 3 masker , handschoenen en tyvec CAT III type 5-6 , afspoelbaar schoeisel

De toepassing extra fixeren en losbeitelen , verpakken in dubbel plastic afvalzakken , luchtdicht afsluiten en afvoeren naar een plaatselijk containerpark als asbesthoudend afval Voor hechtgebonden toepassingen: Bij verwijdering door doe-het-zelf moet men dit afval dubbel en luchtdicht verpakt aandienen bij het gemeentelijk recyclagepark. Men raadpleegt best op voorhand de voorwaarden van het recyclagepark.

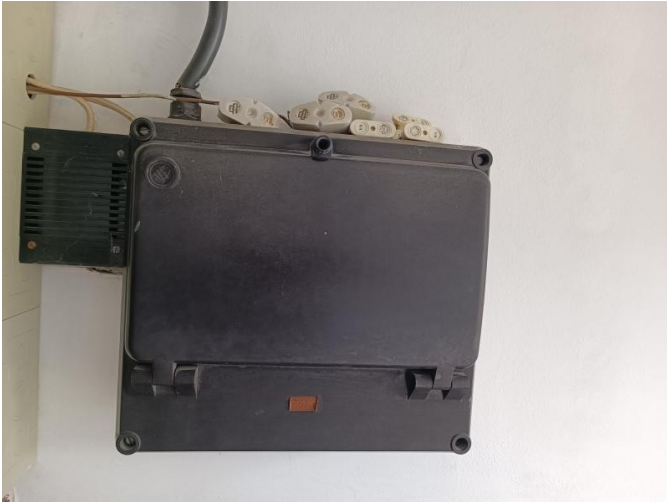
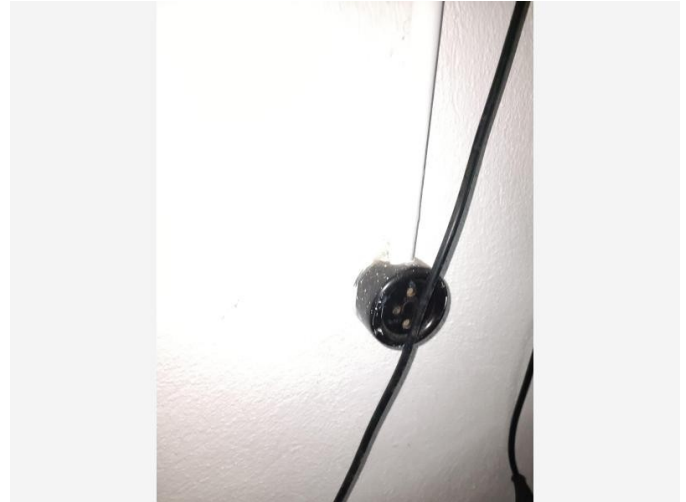
## Fiche 3: Bakeliet toep.(schakelaars-stopcontact.-verdeelboxen-radiatorknoppen

Het asbestmateriaal valt onder de mijlpaal van 2040.

| Eindbeoordeling materiaalarisico | Laag materiaalarisico en/of verlaagde kans op vezelvrijgave |

| Asbestsoort (vezeltype) | Crocidoliet aanwezig |

| Opmerking | <p>Het is moeilijk te bepalen of de bakeliettoepassingen in de woning ook effectief asbesthoudend zijn (het kan ook gaan om de asbestvrije variant).</p> <p>Er werd geen monster genomen owv beschadiging aan een elektrisch gerelateerde toepassing, extra controle bij verwijdering van het verdacht materiaal.</p> |

- Zorg voor een veilig beheer. Vermijd het beschadigen van het asbestmateriaal. Controleer de toestand jaarlijks op wijzigingen.
- Voer bijkomende staalname(s) uit.

- Eenvoudige handelingen: mag via doe-het-zelf of door werknemer(s) met opleidingsattest eenvoudige handelingen  
Schakelaars, stopcontacten en andere gelijkaardige toepassingen kunnen eenvoudig losgeschroefd worden --> EH doe-het-zelf. Afgesloten of verzegelde kast --> EH opgeleid techniek personeel 8u basisopleiding asbest. Voor elektrische infrastructuur en uitrusting dient u vooraleer men deze toepassing gaat bevochtigen de elektriciteit af te sluiten (zoniet elektrocutie-/brandgevaar). standaard dragen van de nodige wegwerp beschermingsmiddelen FFP 3 masker , handschoenen en tyvec CAT III type 5-6 , afspoelbaar schoeisel Losschroeven en dubbel verpakken in plastic , sluit luchtdicht af en breng dit als hechtgebonden afval naar een plaatselijk containerpark. Voor hechtgebonden toepassingen: Bij verwijdering door doe-het-zelf moet men dit afval dubbel en luchtdicht verpakt aandienen bij het gemeentelijk recyclagepark. Men raadpleegt best op voorhand de voorwaarden van het recyclagepark.

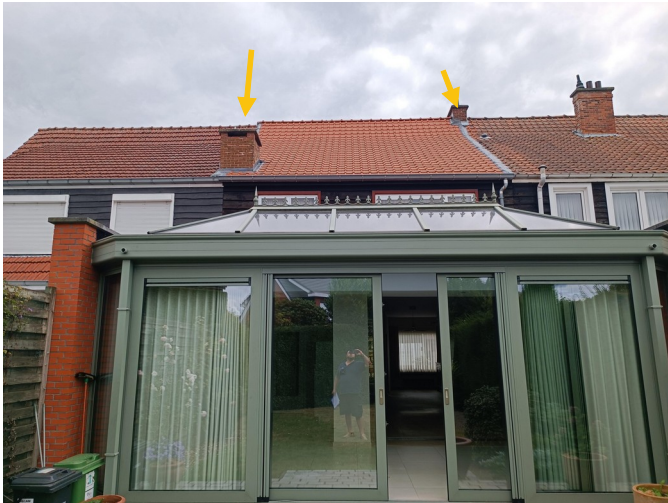
**Reden:** Het te onderzoeken materiaal situeert zich hoger dan 3,50 m te rekenen vanaf een veilige ondergrond

**Uitleg van de asbestdeskundige:** Bij werken (dak of reiniging schouw) kan een stelling geplaatst worden , het is niet duidelijk of er asbestverdachte materialen aanwezig zijn in de schouw.

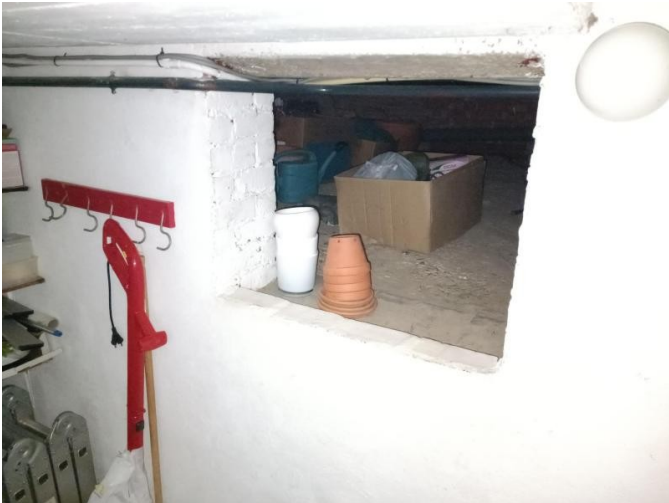
**Reden:** de inspectieruimte is lager dan 1,5 m

**Uitleg van de asbestdeskundige:** In het inspectieprotocol behoort een ruimte lager dan 1,5 m niet tot het onderzoek.

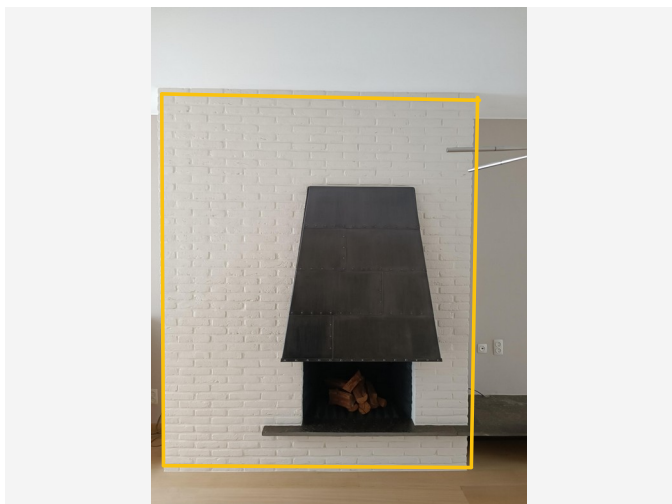
Het is niet uitgesloten dat er nog verdacht materiaal aanwezig is in de schouw ,( bij werken extra controle aangewezen.)

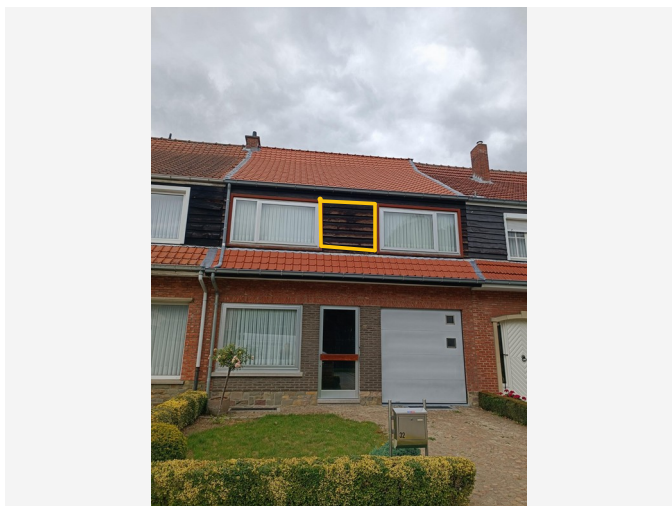
De houten planken gevel ( v1) is niet asbest verdacht, het is niet gekend wat er achter bevindt, bij gevel werken extra controle aangewezen.

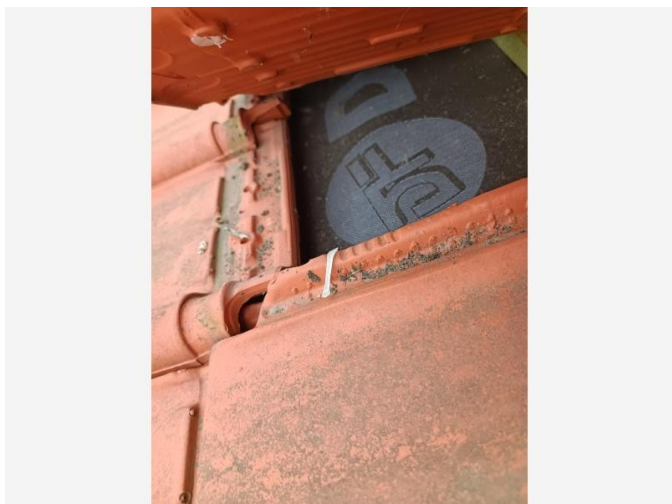
Het dak werd gecontroleerd (via een dakraam ,optillen van een dakpan). Er is geen verdacht onderdak vastgesteld .

Deze handeling is een steekproef , er is geen garantie dat het volledige dak met éénzelfde materiaal is opgebouwd. Dit kan enkel via destructief onderzoek vastgesteld worden.

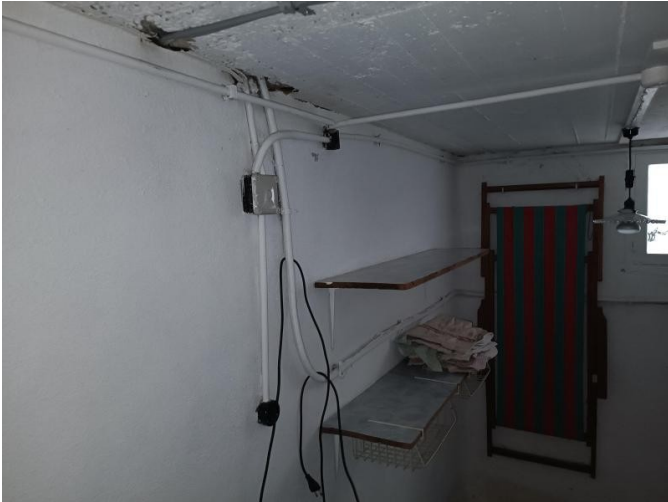
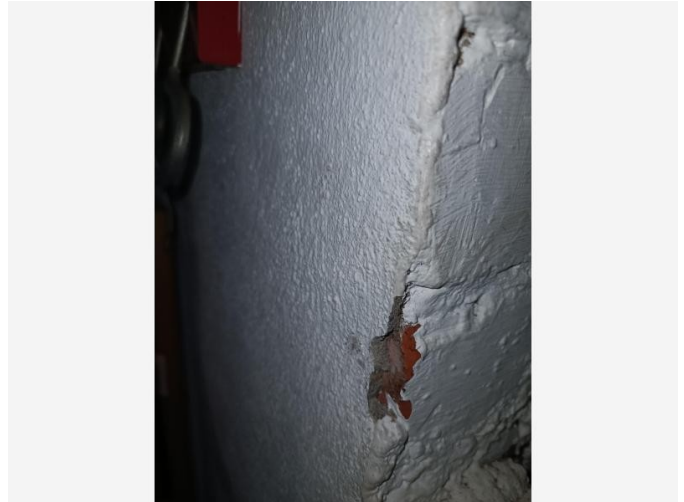
## Fiche 9: Cementering binnentoepassing (met staalname)

Geen asbest

| # | Type | Referentie | Resultaat |
|---|---|---|---|
| 9.1 | Mengmonster | cement | Geen asbest |

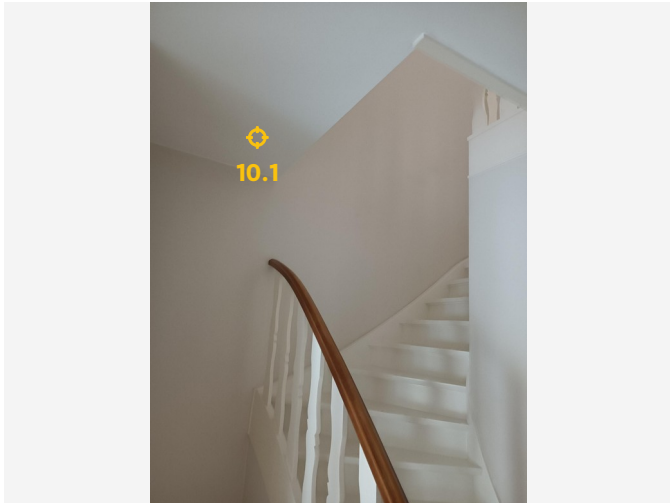
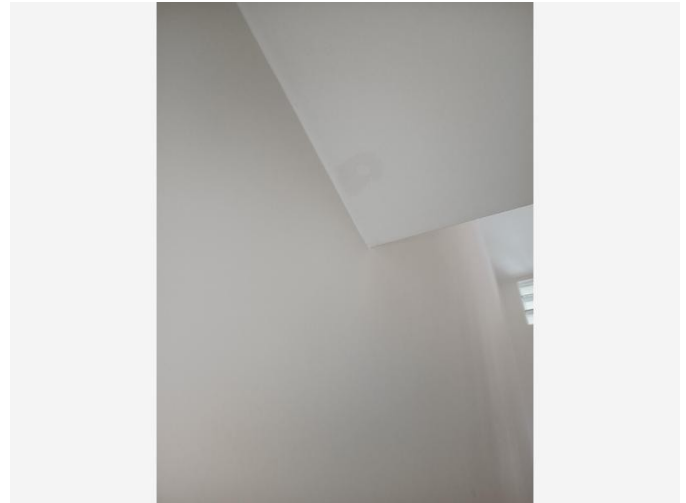
## Fiche 10: Plafondpleister

Geen asbest

| # | Type | Referentie | Resultaat |
|---|---|---|---|
| 10.1 | Mengmonster | plafond | Geen asbest |

| Opmerking | <p>Volgens het inspectieprotocol is een monstername van het pleisterwerk verplicht om dit te identificeren als niet-asbesthoudend.</p> <p>Locatie staalnames: individuele ruimte: GARAGE/ natte ruimte:KEUKEN / stookplaats: NVT/ traphal: HAL GLV</p> <p>De vermelde oppervlaktes en volumes betreffen een beredeneerde schatting. Er worden geen rechten verleend aan deze oppervlaktes/volumes. De dikte is een schatting die voorkomt uit de monsterplaatsen en is daarom niet altijd representatief.</p> <p>Er bevinden zich enkele plafonds . Het is niet duidelijk of er pleisterwerk of asbest toepassingen aanwezig zijn achter/op deze valse plafonds, het is aangewezen om bijkomend onderzoek uit te voeren bij werken</p> |

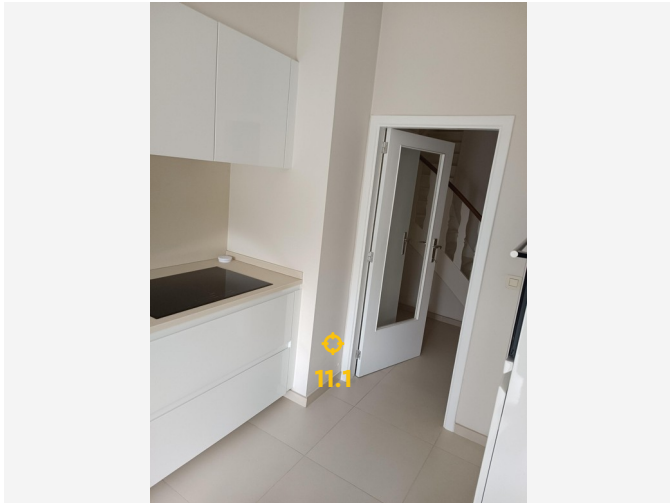
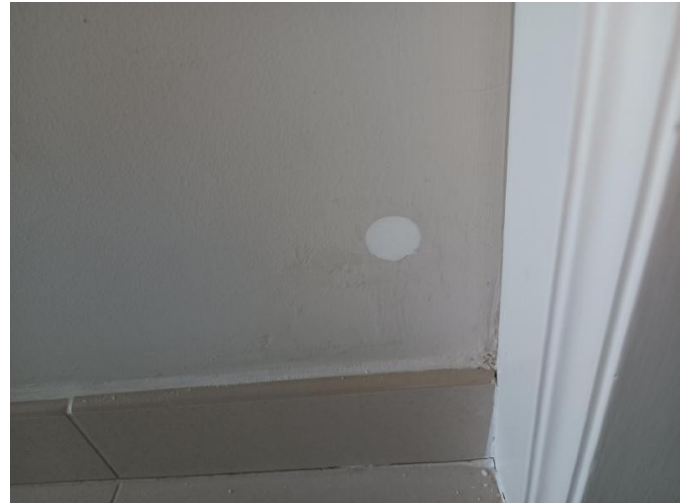
## Fiche 11: Muurpleister

Geen asbest

| # | Type | Referentie | Resultaat |
|---|---|---|---|
| 11.1 | Mengmonster | muur | Geen asbest |
