# Asbestinventarisat attest

St.-Maartenstraat 40, 3770 Riemst

Attestnummer : 20250719-000075.000

Uitgegeven op : 19.07.2025

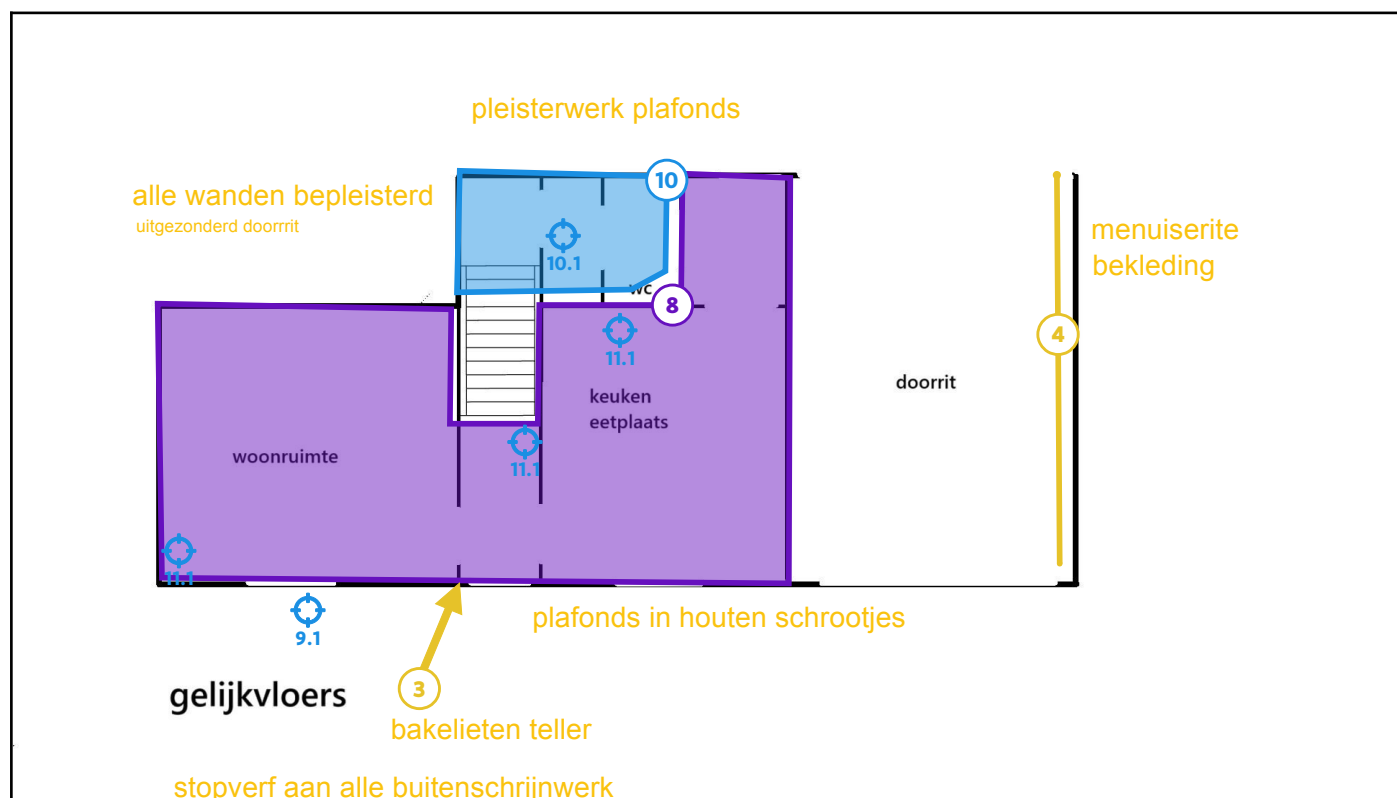
## Plan 1.4: gelijkvloers

| Beschrijving | Type | Actie |
|---|---|---|
| 3. bakeliet in tellerkast | Asbestmateriaal | Zorgvuldig beheren |
| 4. Menuiserite bekleding inrit poort | Asbestmateriaal | Zorgvuldig beheren |

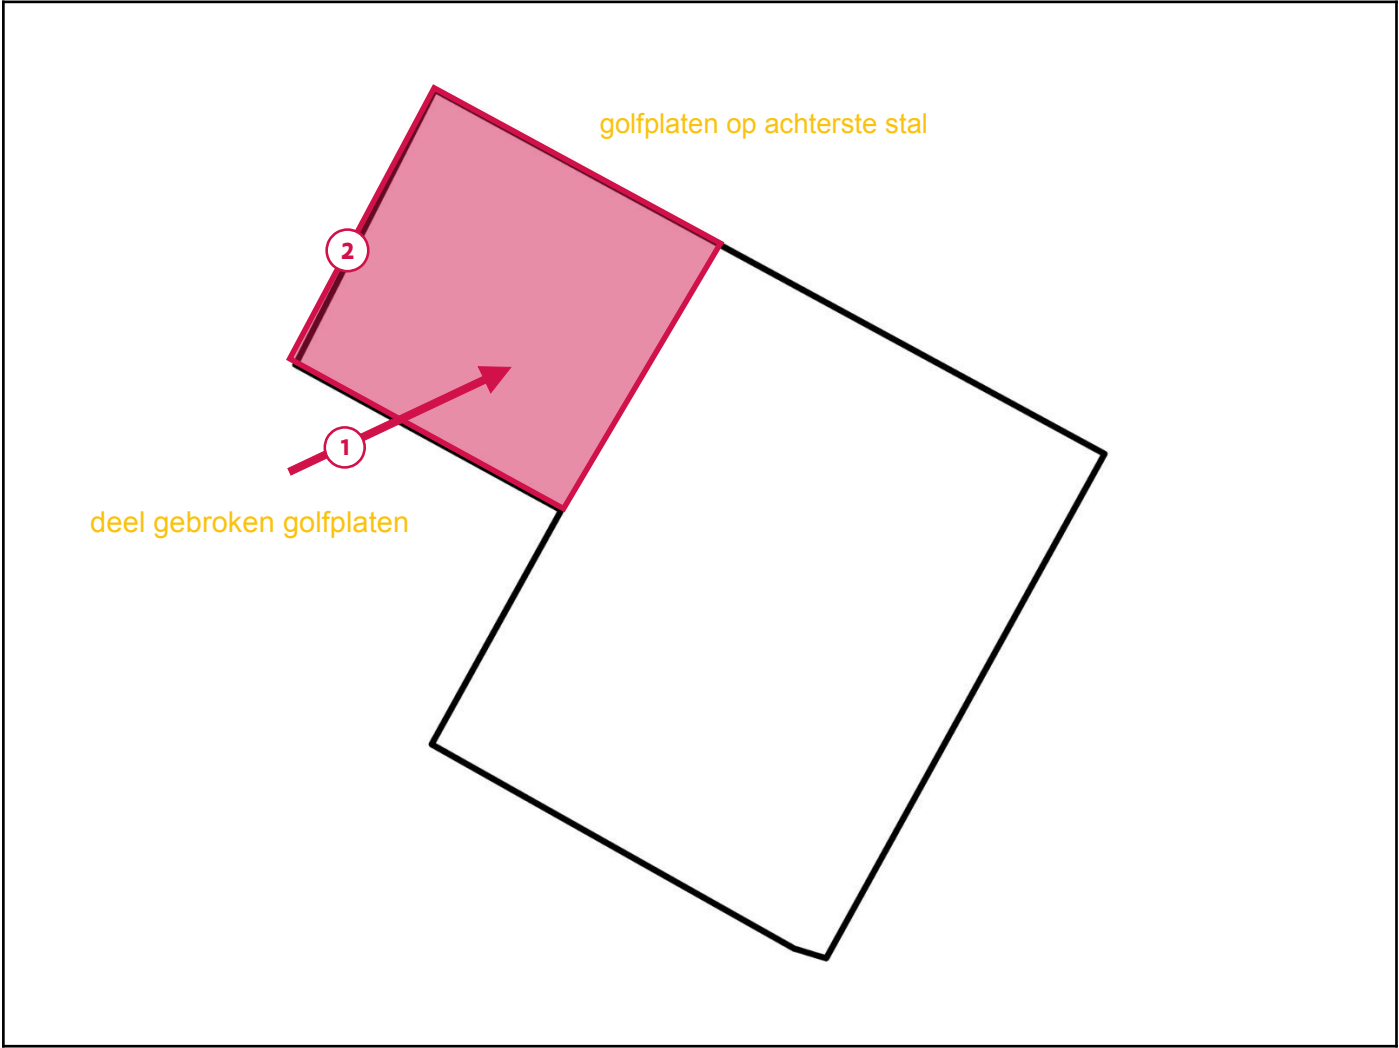
## Plan 2.3: grote stallen plan

| Beschrijving | Type | Actie |
|---|---|---|
| 1. Gebroken golflaten in aanbouw schuur | Asbestmateriaal | Dringend verwijderen |
| 2. golflaten op aanbouw achter schuur | Asbestmateriaal | Dringend verwijderen |

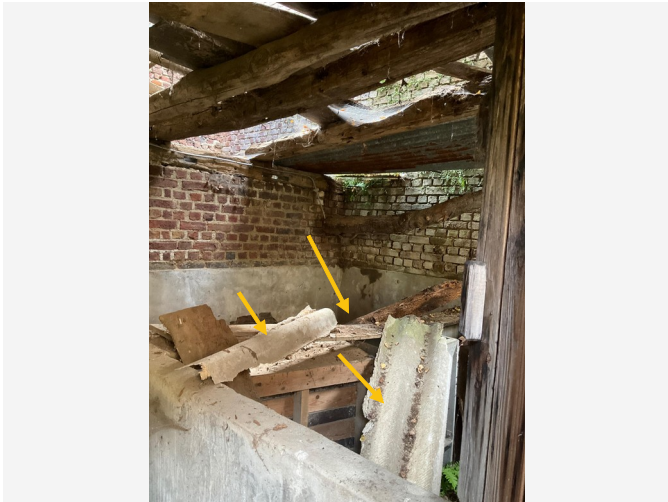
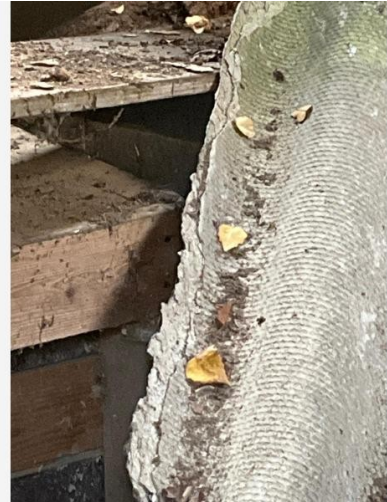
Het asbestmateriaal valt onder de mijlpaal van 2040.

**Dringend verwijderen**

| Beschrijving | Gebroken golfplaten in aanbouw schuur |
| Aanwezige resten | stukken golfplaten |
| Opmerking | golfplaten dak deels ingestort, stukken verspreid over stal. |

- Verwijder het asbestafval.
- Voer bijkomende staalname(s) uit.

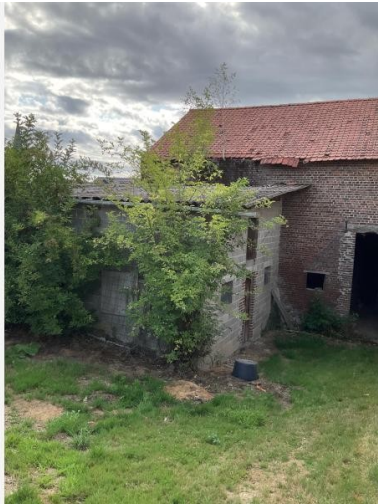
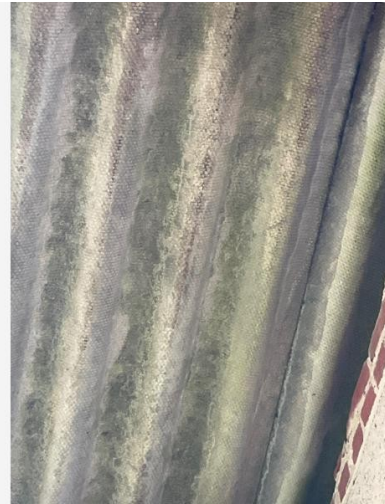
Het asbestmateriaal valt onder de mijlpaal van 2034.

**Dringend verwijderen**

| Eindbeoordeling materiaalisico | Hoog materiaalisico en/of hoge kans op vezelvrijgave |

| Toestand van het materiaal | Matig beschadigd, matig verweerd |

| Beschrijving | golfplaten op aanbouw achter schuur |
| Hoeveelheid (oppervlakte - aantal) | • 45,00 m <sup>2</sup> - 1 stuk |

- Verwijder dit asbestmateriaal zo snel mogelijk. Volg de toestand goed op.
- Hemelwater dat afspoelt van asbestcement daken of gevels kan asbestdeeltjes bevatten. Gebruik het enkel voor gesloten circuits (bv. spoelen toiletten). Reinig na het vervangen van het dak of de gevel de dakgoten en regenwaterput of -ton om asbesthoudend sediment of slib te verwijderen
- Voer bijkomende staalname(s) uit.

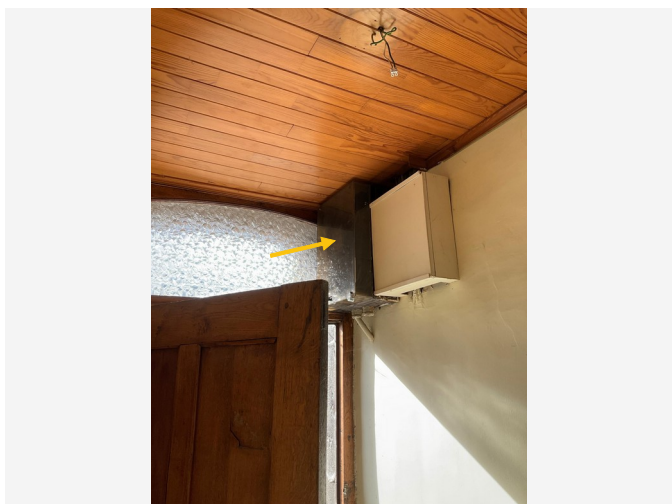
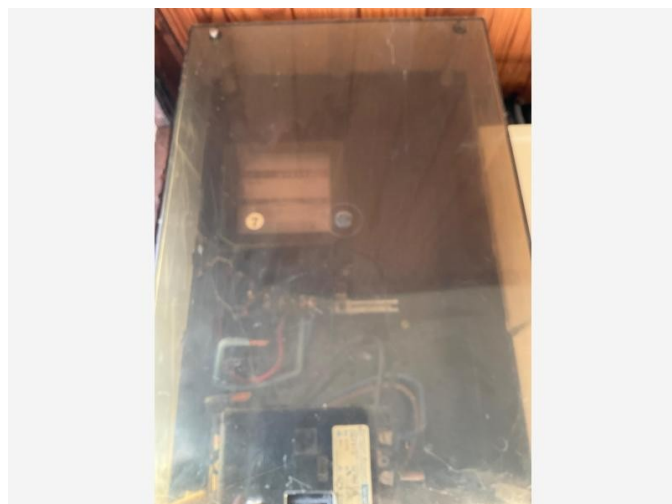
Het asbestmateriaal valt onder de mijlpaal van 2040.

Zorgvuldig beheren

| Eindbeoordeling materiaalrisico | Zeer laag materiaalrisico en/of zeer lage kans op vezelvrijgave |

| Beschrijving | bakeliet in tellerkast |

- Zorg voor een veilig beheer. Vermijd het beschadigen van het asbestmateriaal. Controleer de toestand jaarlijks op wijzigingen.

- Eenvoudige handelingen: mag via doe-het-zelf of door werknemer(s) met opleidingsattest eenvoudige handelingen enkel te verwijderen door netbeheerder elektriciteit !

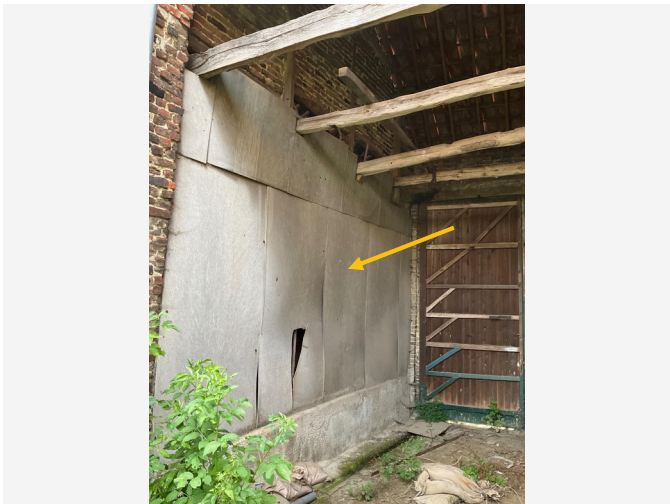
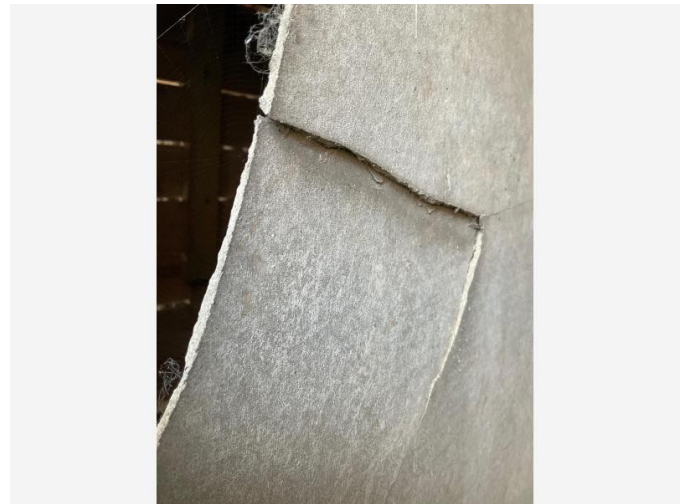
Het asbestmateriaal valt onder de mijlpaal van 2040.

Zorgvuldig beheren

| Eindbeoordeling materiaalrisico | Laag materiaalrisico en/of verlaagde kans op vezelvrijgave |

| Toestand van het materiaal | Licht beschadigd, licht verweerd. Intact calciumsilicaatmateriaal of categorie III 'gebondenheid' |

| Beschrijving | Menuiserite bekleding inrit poort |
| Opmerking | wanden bekleed met menuiseriteplaten |

- Verwijder dit asbestmateriaal zo snel mogelijk. Volg de toestand goed op.
- Voer bijkomende staalname(s) uit.

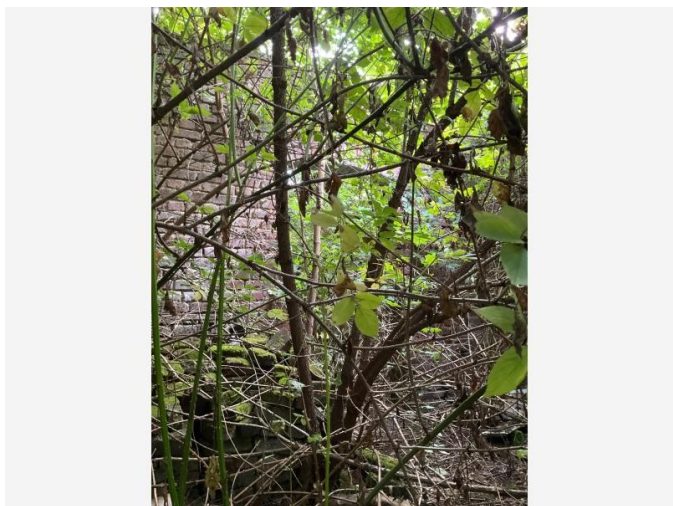
**Reden:** Overwoekerende vegetatie

**Uitleg van de asbestdeskundige:** bakstenen tuingebouw/ berging niet bereikbaar wegens overwoekerde binnentuin.

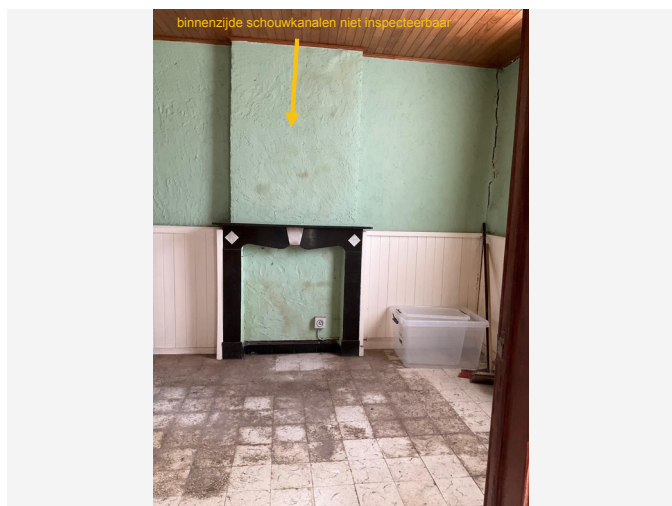
**Reden:** Er is geen volledige risicobeoordeling mogelijk

**Uitleg van de asbestdeskundige:** binnenzijde schouwkanalen niet inspecteerbaar.  
schouwkanalen bovendaks weggebroken.

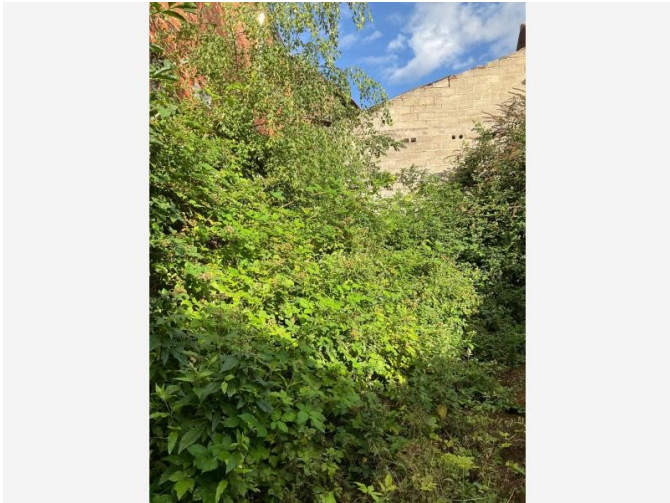
**Reden:** Overwoekerende vegetatie

**Uitleg van de asbestdeskundige:** bodem van binnenkoer niet inspecteerbaar wegens overmatige plantengroei

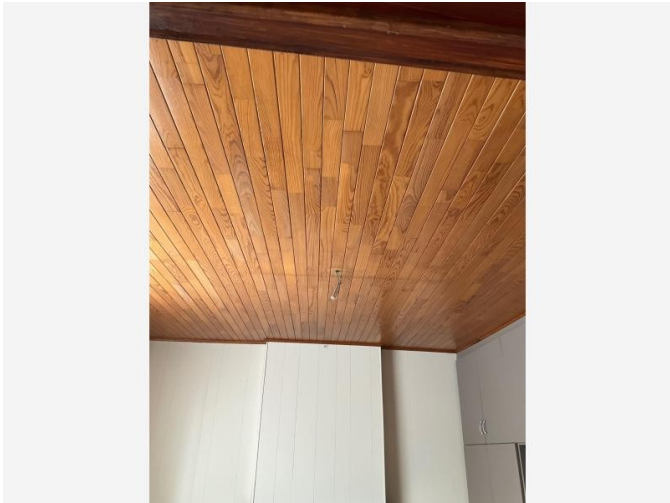
plafonds afgewerkt met houten schrootjes
