# Asbestinventarisatetest

St.-Maartenstraat 42, 3770 Riemst

Attestnummer : 20250719-000074.000

Uitgegeven op : 19.07.2025

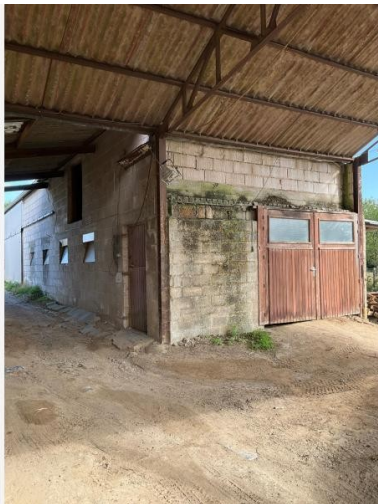
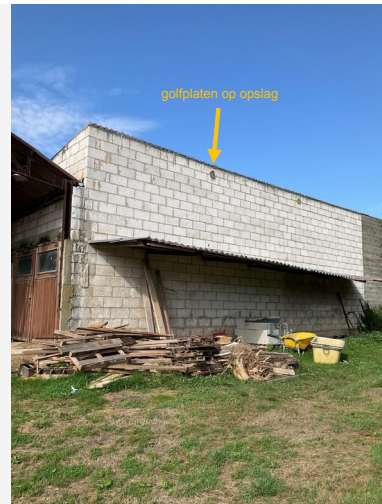
Het asbestmateriaal valt onder de mijlpaal van 2034.

**Dringend verwijderen**

- Verwijder dit asbestmateriaal zo snel mogelijk. Volg de toestand goed op.
- Hemelwater dat afspoelt van asbestcement daken of gevels kan asbestdeeltjes bevatten. Gebruik het enkel voor gesloten circuits (bv. spoelen toiletten). Reinig na het vervangen van het dak of de gevel de dakgoten en regenwaterput of -ton om asbesthoudend sediment of slib te verwijderen
- Voer bijkomende staalname(s) uit.

- Eenvoudige handelingen: mag via doe-het-zelf of door werknemer(s) met opleidingsattest eenvoudige handelingen  
Als dit materiaal verwijderd kan worden zonder het te breken, te beschadigen... , dan mag met dit met eenvoudige handelingen. Vermijd stofvorming en stofverspreiding op elk moment van de werken. Bevochtig of fixeer het materiaal.

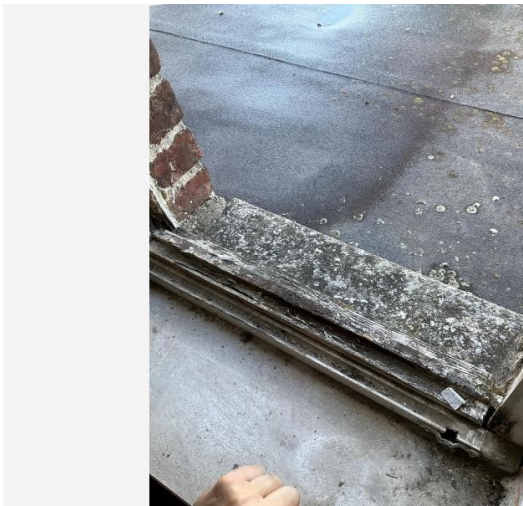
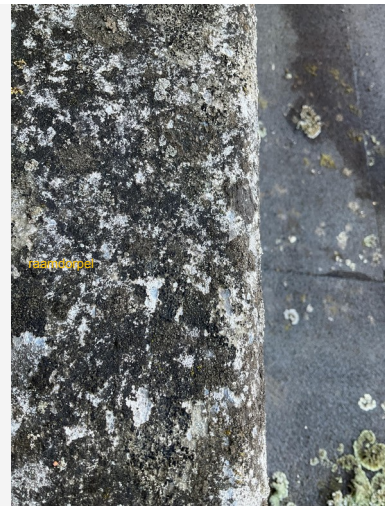
| Opmerking | één raamdorpel aan raampje zolderverdiep |

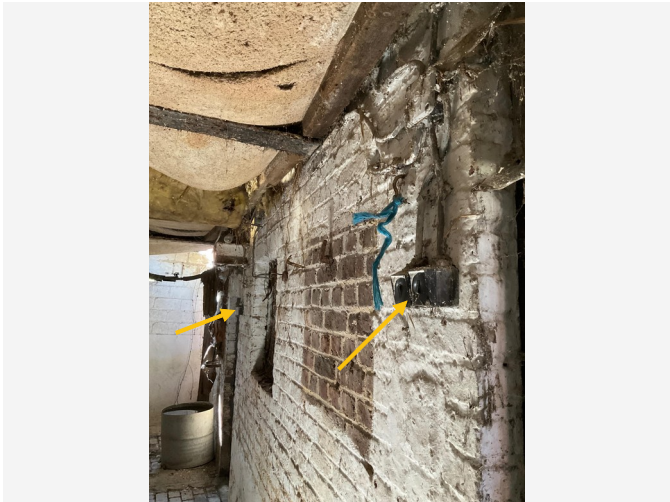
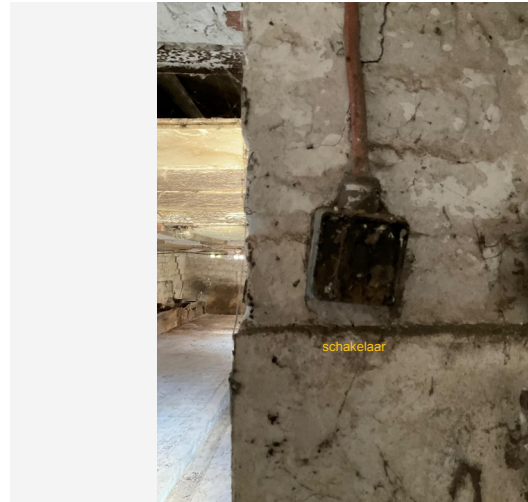
## Fiche 14: bakelieten schakelaars, stopcontacten en soketten in stallen

Asbestmateriaal

- Eenvoudige handelingen: mag via doe-het-zelf of door werknemer(s) met opleidingsattest eenvoudige handelingen  
Als dit materiaal verwijderd kan worden zonder het te breken, te beschadigen... , dan mag met dit met eenvoudige handelingen. Vermijd stofvorming en stofverspreiding op elk moment van de werken. Bevochtig of fixeer het materiaal.

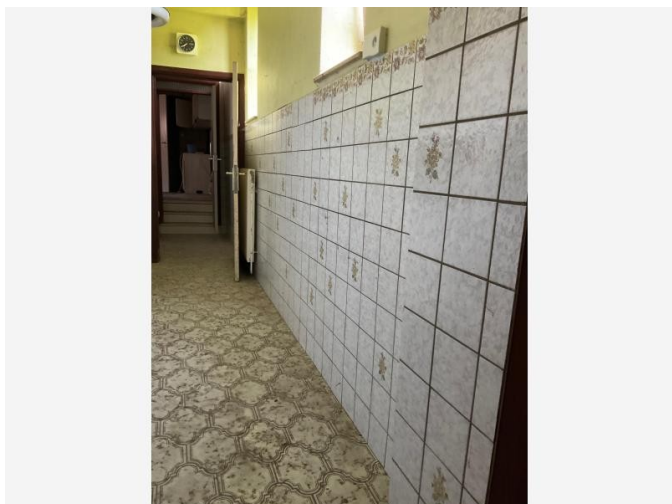
Vrije foto

vroeger werd er ook asbest verwerkt in tegellijm, vooral voor de hechting van tegels in vochtige ruimten.

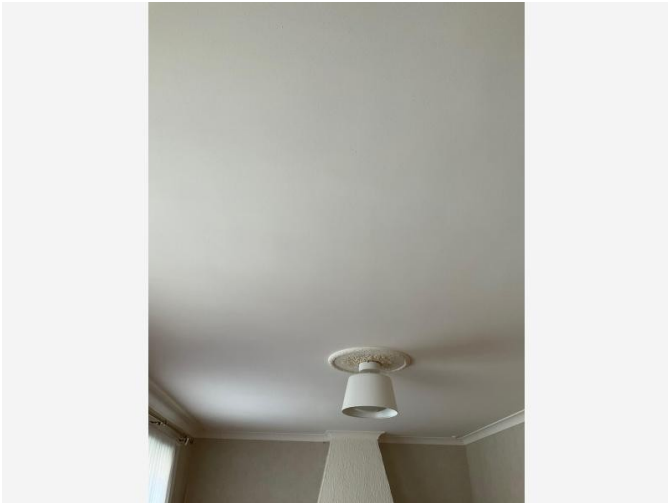
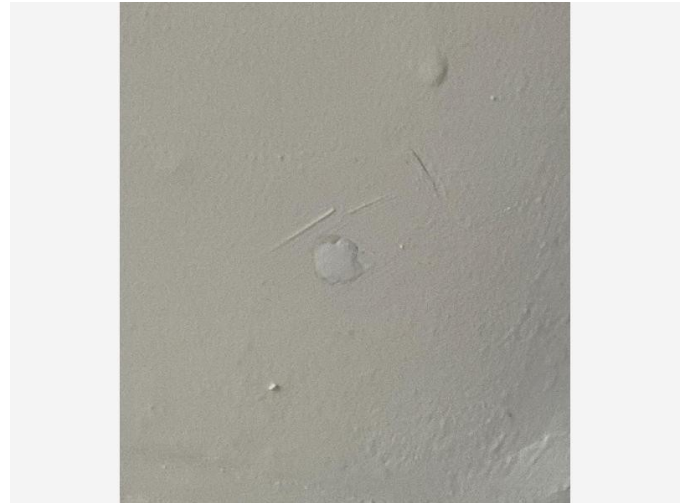
## Fiche 18: pleisterwerk plafonds

Geen asbest

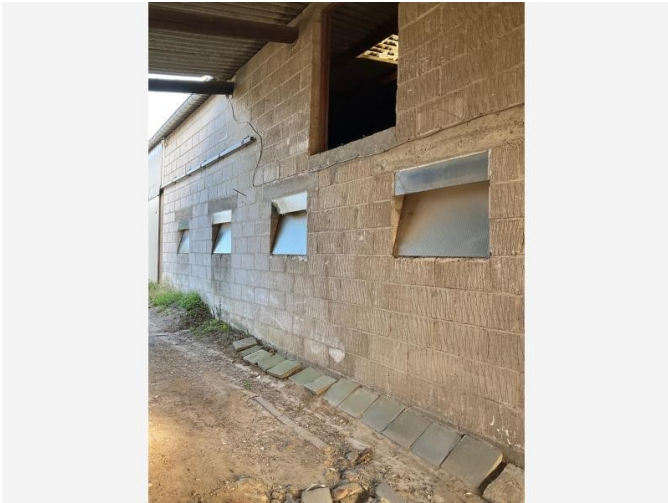
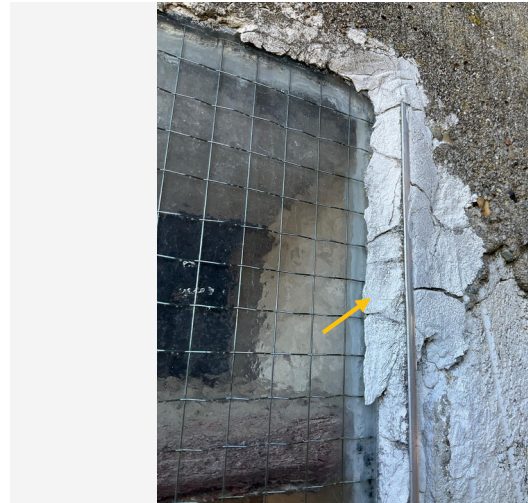
## Fiche 19: stopverf aan enkel glas opslag

Geen asbest

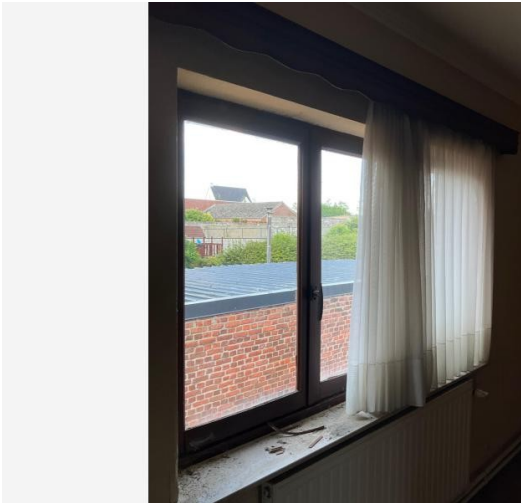
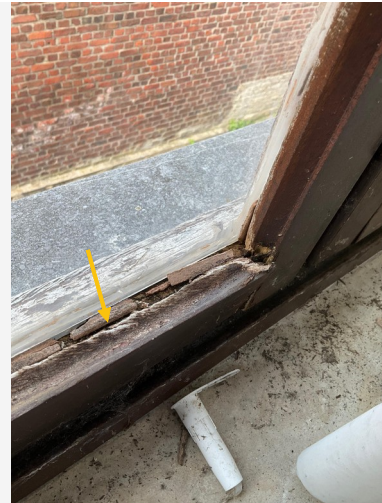
## Fiche 20: Stopverf aan enkel glas woning

Geen asbest

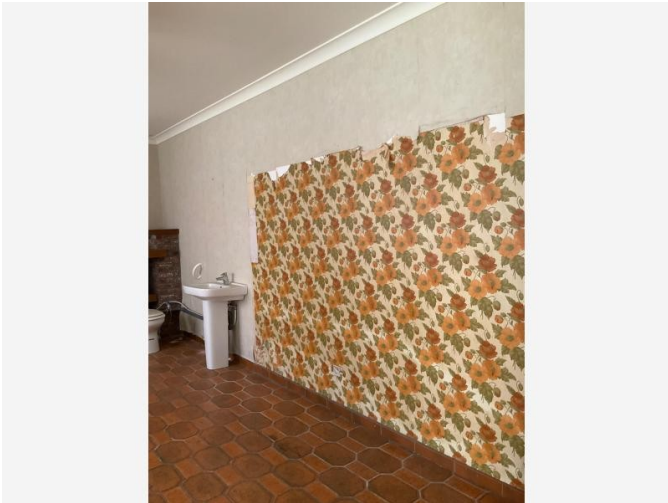
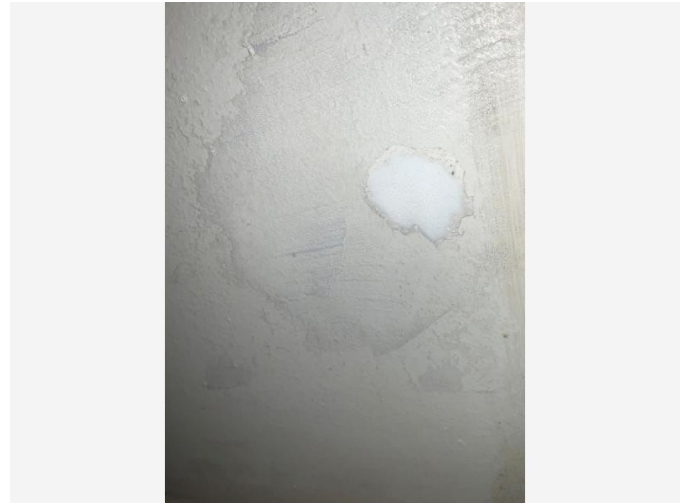
## Fiche 21: pleisterwerk wanden

Geen asbest
