# Asbestinventarisatattest

Dorpstraat 14, 2180 Antwerpen

Attestnummer : 20250311-000432.000

Uitgegeven op : 11.03.2025

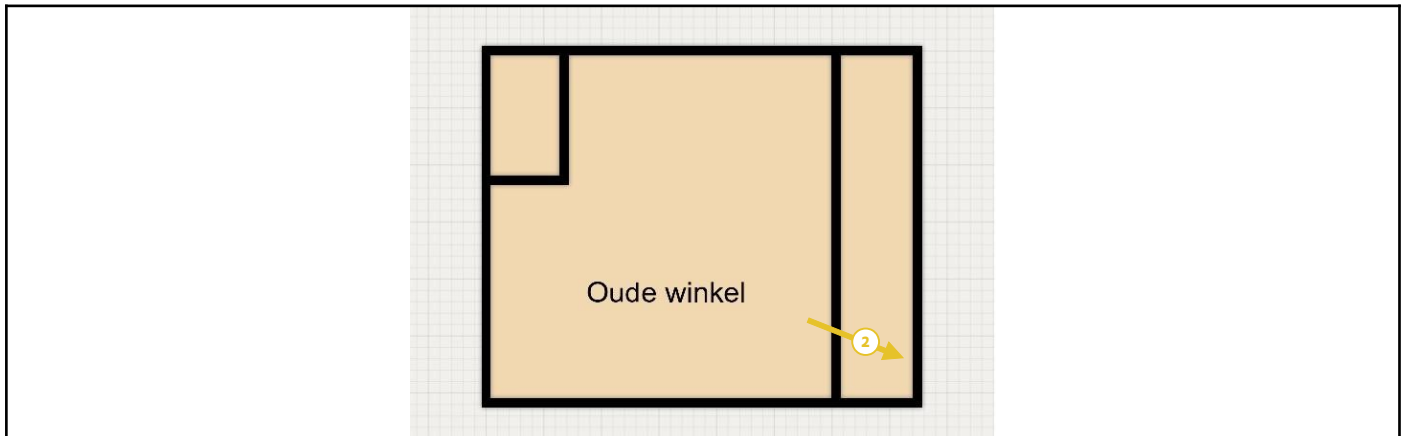
## Plan 1.2: Gelijkvloers vooraan

| Beschrijving | Type | Actie |
|---|---|---|
| 2. bakeliet | Asbestmateriaal | Zorgvuldig beheren |

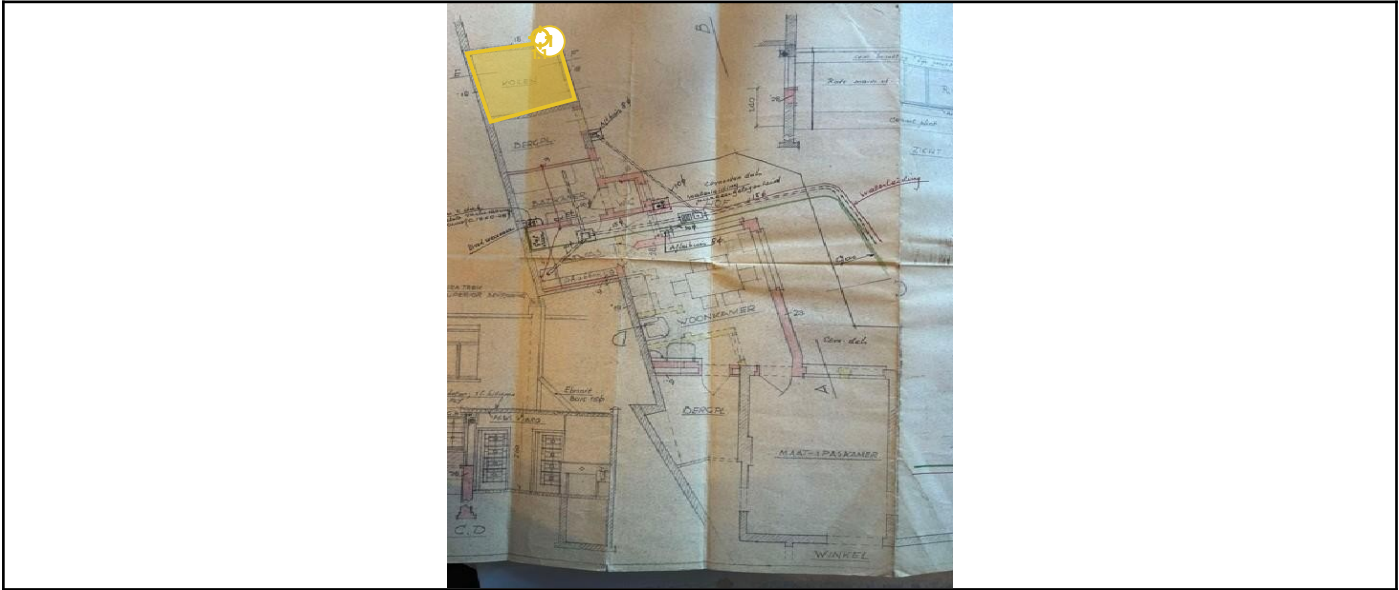
# Plan 2.1: Gelijkvloers

| Beschrijving | Type | Actie |
|---|---|---|
| 1. Golfplaat | Asbestmateriaal | Zorgvuldig beheren |
| 1.1 Code: 2520392-03 | Puntmonster | - |

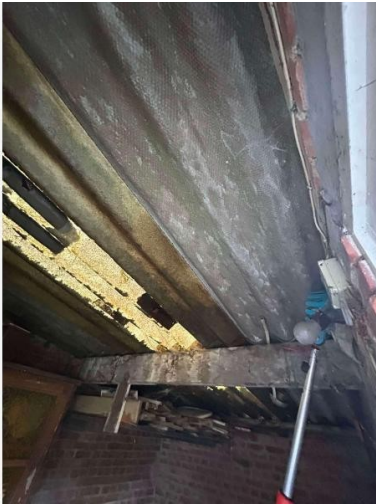
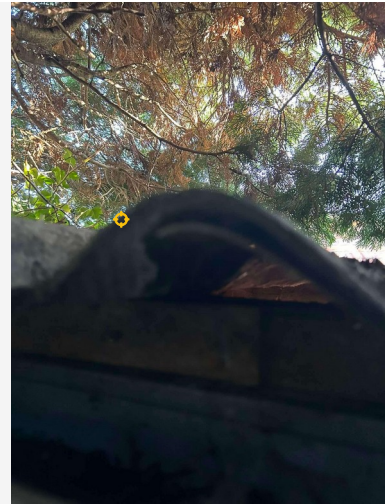
Het asbestmateriaal valt onder de mijlpaal van 2040.

| Eindbeoordeling materiaalarisico | Laag materiaalarisico en/of verlaagde kans op vezelvrijgave |

| Gebondenheid | Categorie 1: hechtgebonden in oorsprong |
| Asbestsoort (vezeltype) | Crocidoliet aanwezig |
| Asbestconcentratie | Laag (< 50%) |
| Afschermingsgraad van het gehele materiaal | Geheel of deels vrij aan de buitenlucht |
| Toestand van het materiaal | Licht beschadigd, licht verweerd. Intact calciumsilicaatmateriaal of categorie III 'gebondenheid' |

| # | Type | Referentie | Resultaat |
|---|---|---|---|
| 1.1 | Puntmonster | 2520392-03 | Crocidoliet, Chrysotiel |

| Beschrijving | Golfplaat |
| Asbestmateriaal | Dak- en gevelbekleding - Golfplaat |
| Hoeveelheid (oppervlakte - aantal) | • 10,00 m <sup>2</sup> - 1 stuk |

- Zorg voor een veilig beheer. Vermijd het beschadigen van het asbestmateriaal. Controleer de toestand jaarlijks op wijzigingen.

- Eenvoudige handelingen: mag via doe-het-zelf of door werknemer(s) met opleidingsattest eenvoudige handelingen  
Dragen van de nodige beschermingsmiddelen (mondmasker ffp3, handschoenen, tyvec). Indien mogelijk de ondervloer afdekken, golfplaten voorzichtig verwijderen, extra fixeren, niet breken, niet gooien, onmiddellijk verpakken of voorzichtig in container met asbest bag plaatsen. Indien golfplaten in slechte staat zijn en kans bestaat op breken: Eenvoudige handeling opgeleid personeel, alle werknemer(s) moeten wel beschikken over een opleidingsattest eenvoudige handelingen 8u

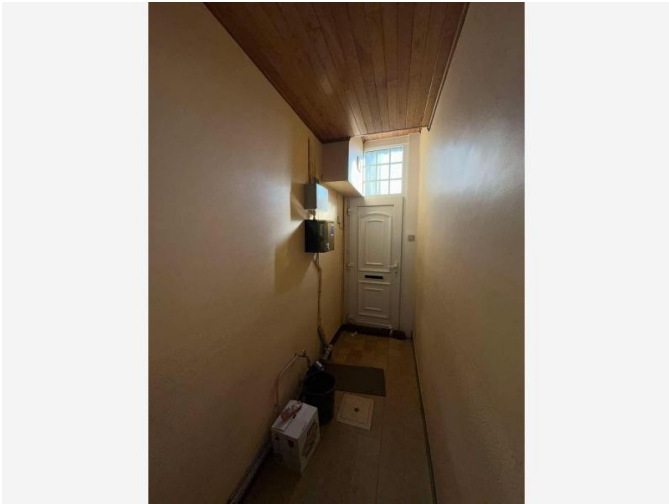
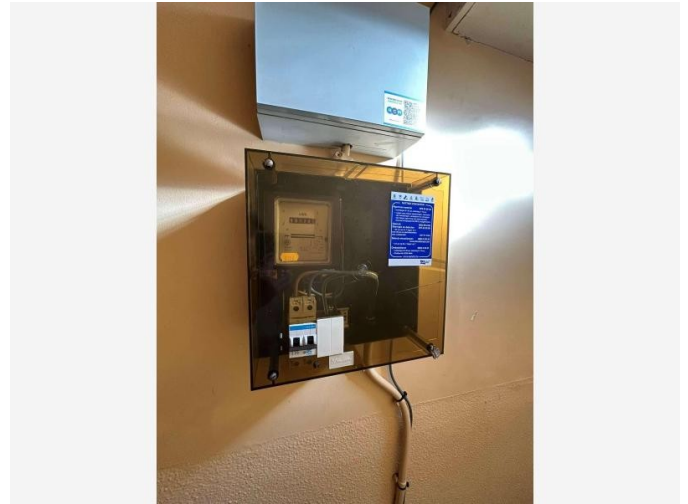
Het asbestmateriaal valt onder de mijlpaal van 2040.

| Eindbeoordeling materiaalrisico | Zeer laag materiaalrisico en/of zeer lage kans op vezelvrijgave |

| Asbestsoort (vezeltype) | Crocidoliet aanwezig |
| Afschermingsgraad van het gehele materiaal | Stootvaste afscherming of omkasting |
| Toestand van het materiaal | Onbeschadigd, niet verweerd |

| Beschrijving | bakeliet |
| Asbestmateriaal | Plaat, paneel, tablet - Type Bakeliet |

- Zorg voor een veilig beheer. Vermijd het beschadigen van het asbestmateriaal. Controleer de toestand jaarlijks op wijzigingen.

- Eenvoudige handelingen: mag via doe-het-zelf of door werknemer(s) met opleidingsattest eenvoudige handelingen  
Afgesloten of verzegelde kast --> EH opgeleid techniek personeel 8u basisopleiding asbest.

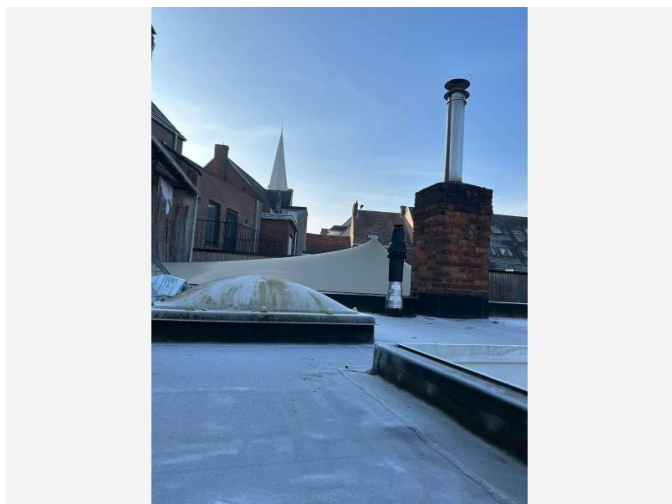
In 2009 is er nieuwe dakbekleding uit polyesterroofing geplaatst samen met isolatie op de oude roofing, de oude roofing was niet meer vast te stellen zonder een destructief onderzoek te doen waardoor deze niet is vastgesteld kunnen worden

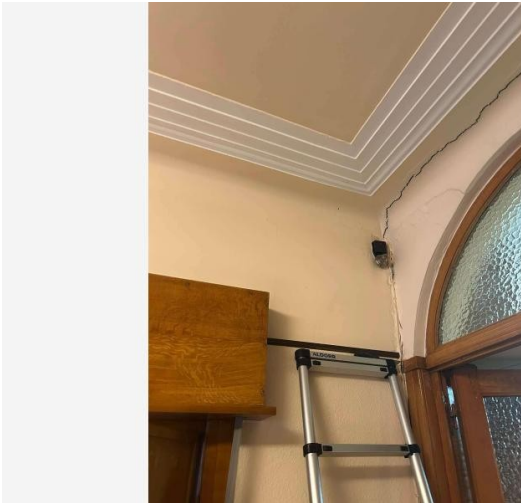
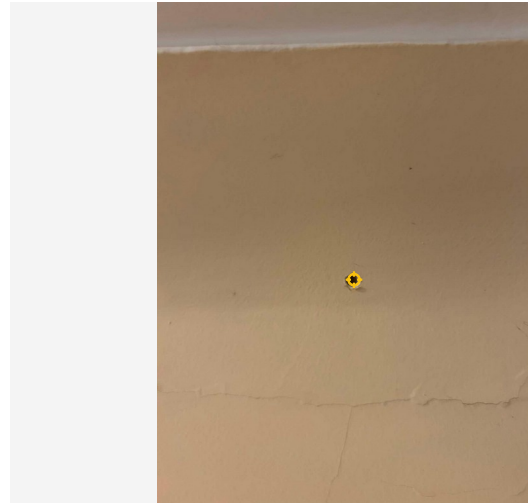
## Fiche 4: Pleister plafonds

Geen asbest

| # | Type | Referentie | Resultaat |
|---|---|---|---|
| 4.1 | Mengmonster | 2520392-02 | Geen asbest |

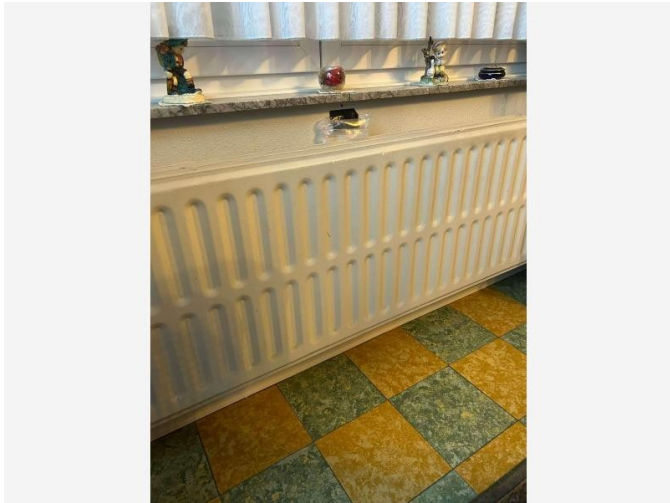
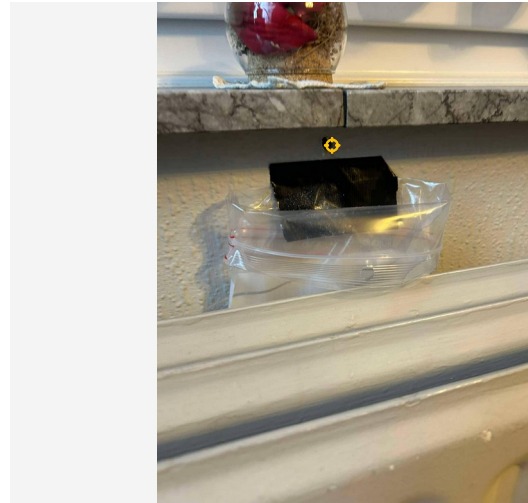
## Fiche 5: Pleister muren

Geen asbest

| # | Type | Referentie | Resultaat |
|---|---|---|---|
| 5.1 | Puntmonster | 2520392-01 | Geen asbest |
