# Asbestinventarisatattest

Berkenhof 9, 9120 Beveren-Kruibeke-Zwijndrecht

Attestnummer : 20250911-000386.000

Uitgegeven op : 11.09.2025

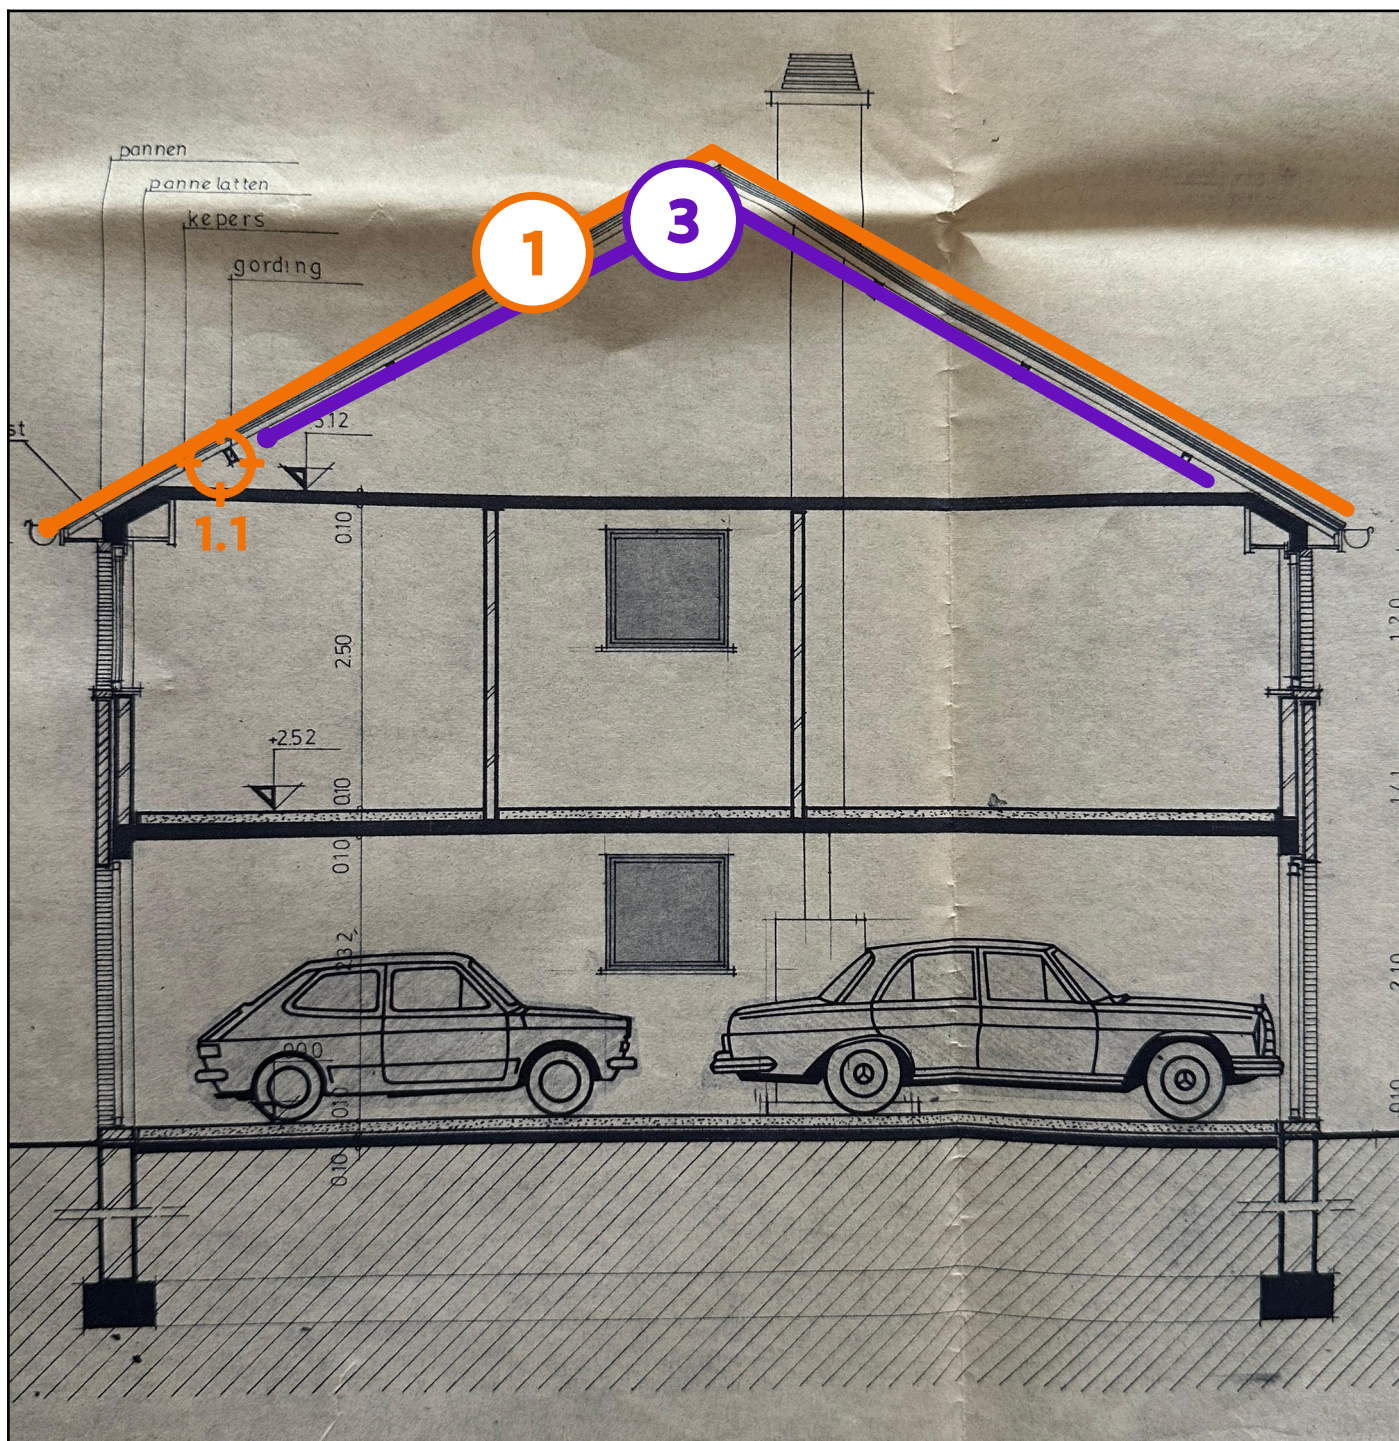
## Plan 1.4: Doorsnede

| Beschrijving | Type | Actie |
|---|---|---|
| 1. Leien | Asbestmateriaal | Verwijderen |
| 1.1 Code: SN02 | Puntmonster | - |

| 3. Geen onderdak aanwezig | Advies | - |

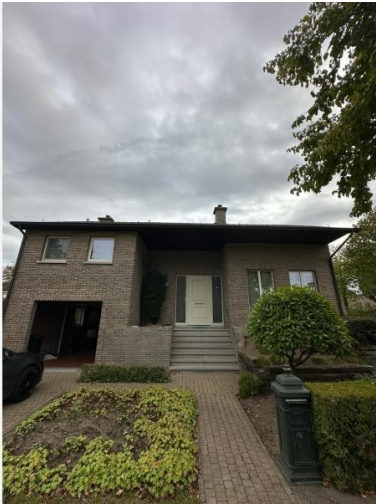
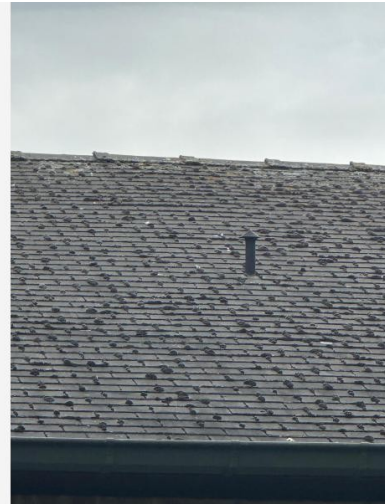
| Eindbeoordeling materiaalrisico | Verhoogd materiaalrisico en/of verhoogde kans op vezelvrijgave |

| Asbestsoort (vezeltype) | Crocidoliet aanwezig |
| Toestand van het materiaal | Matig beschadigd, matig verweerd |

| # | Type | Referentie | Resultaat |
|---|---|---|---|
| 1.1 | Puntmonster | SN02 | Crocidoliet, Chrysotiel |

| Beschrijving | Leien |
| Asbestmateriaal | Dak- en gevelbekleding - Lei, shingle |

Het asbestmateriaal valt onder de mijlpaal van 2034.

**Verwijderen**

- Zorg voor een veilig beheer. Vermijd het beschadigen van het asbestmateriaal. Controleer de toestand jaarlijks op wijzigingen.
- Hemelwater dat afspoelt van asbestcement daken of gevels kan asbestdeeltjes bevatten. Gebruik het enkel voor gesloten circuits (bv. spoelen toiletten). Reinig na het vervangen van het dak of de gevel de dakgoten en regenwaterput of -ton om asbesthoudend sediment of slib te verwijderen

- Eenvoudige handelingen: mag via doe-het-zelf of door werknemer(s) met opleidingsattest eenvoudige handelingen  
De vastgestelde asbesttoepassingen komen in aanmerking voor verwijdering via eenvoudige handelingen. Dit mag uitgevoerd worden door:
  - een particulier in eigen woning (doe-het-zelf), of
  - een werknemer van een aannemer met een geldig attest van opleiding eenvoudige handelingen, conform de Codex Welzijn op het Werk, Boek VI, Titel 3.

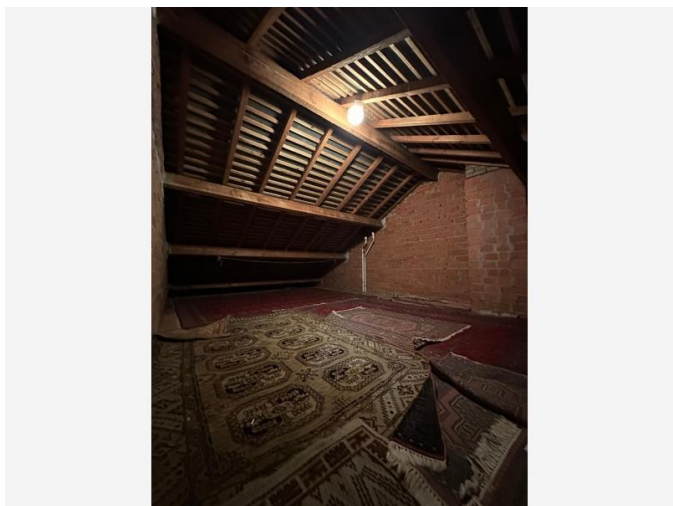
Vrije foto

Tijdens de inspectie van dit gebouw hebben we vastgesteld dat er geen onderdak aanwezig is in de dakstructuur.

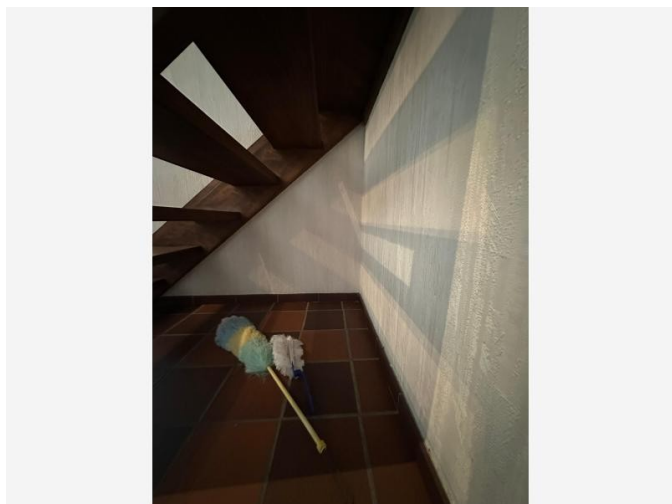
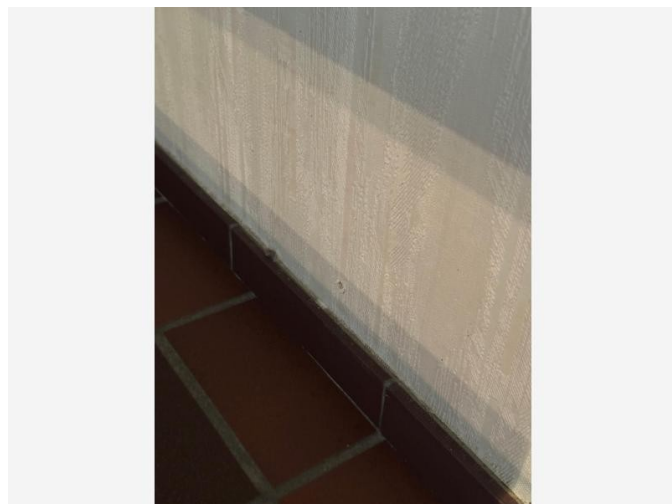
## Fiche 4: Pleisterwerk muren

Geen asbest

| # | Type | Referentie | Resultaat |
|---|---|---|---|
| 4.1 | Mengmonster | SN01 | Geen asbest |
