# Asbestinventarisatattest

Hofeinde 7, 2350 Vosselaar

Attestnummer : 20250609-000036.000

Uitgegeven op : 09.06.2025

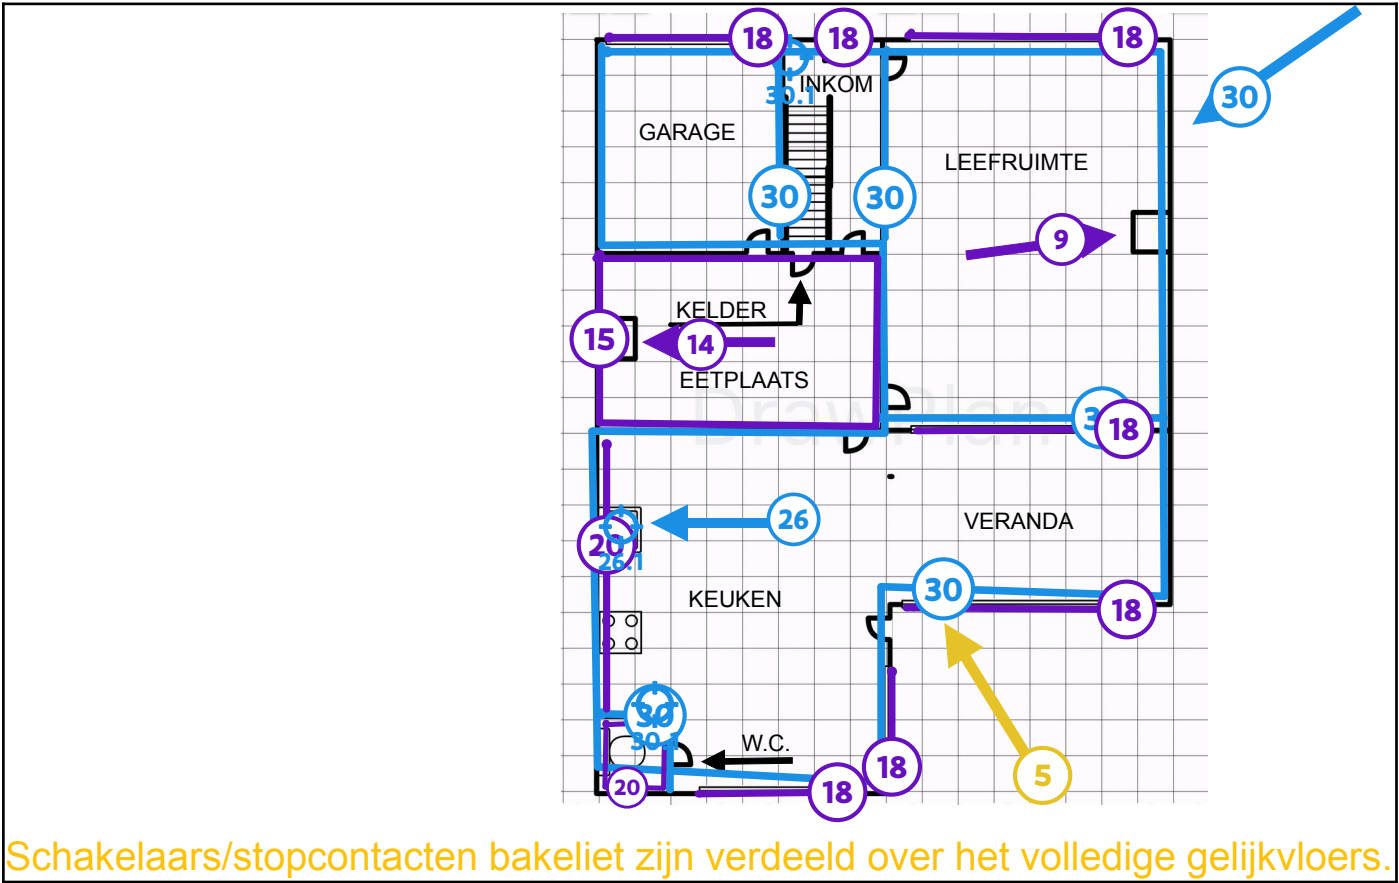
Plan 1.1: GLV

Schakelaars/stopcontacten bakeliet zijn verdeeld over het volledige gelijkvloers.

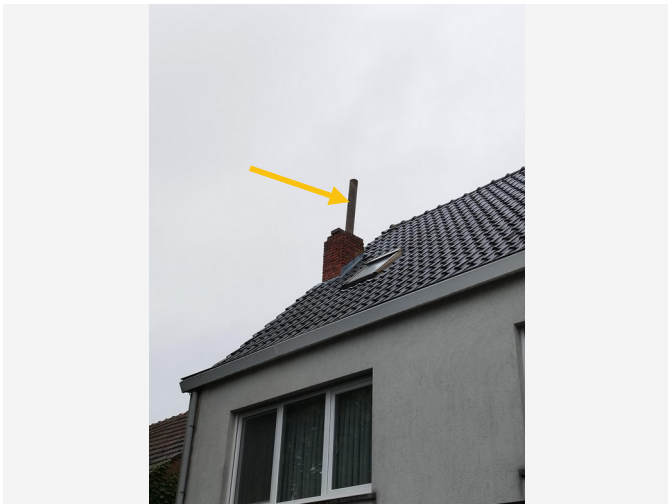
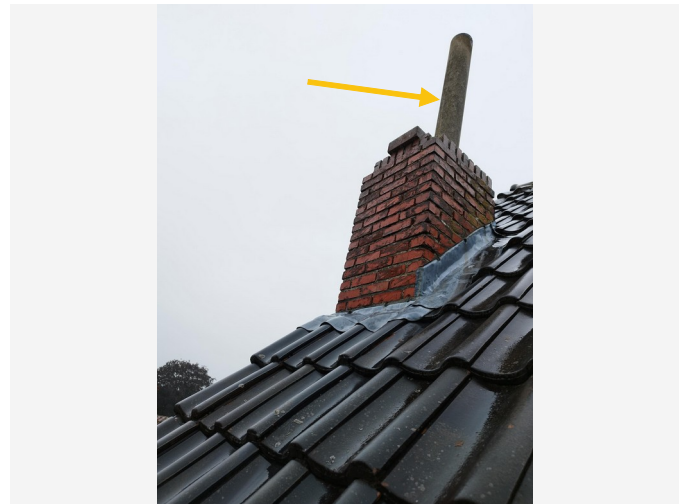
Het asbestmateriaal valt onder de mijlpaal van 2034.

**Dringend verwijderen**

- Zorg voor een veilig beheer. Vermijd het beschadigen van het asbestmateriaal. Controleer de toestand jaarlijks op wijzigingen.

- Eenvoudige handelingen: mag via doe-het-zelf of door werknemer(s) met opleidingsattest eenvoudige handelingen

De buis kan voorzichtig losgebeiteld worden , extra bevochtigen om stof te voorkomen

Standaard dragen van de nodige wegwerp beschermingsmiddelen FFP 3 masker , handschoenen en tyvec CAT III type 5-6

Bij de gemeente/containerpark afsluitzakken halen om dubbel in te pakken en af te voeren naar het containerpark als hechtgebonden asbestafval.

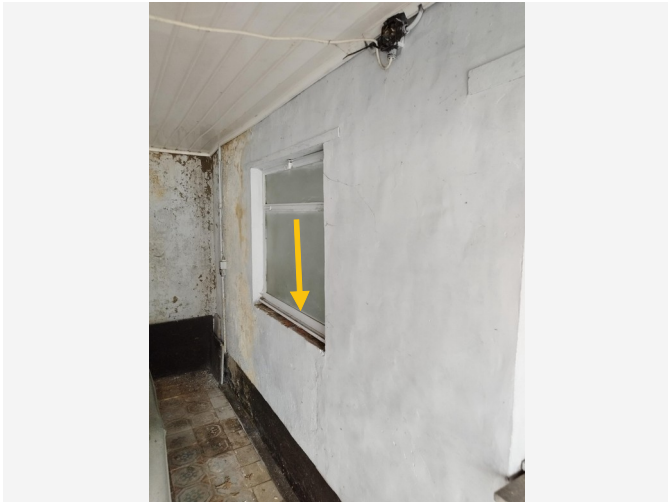
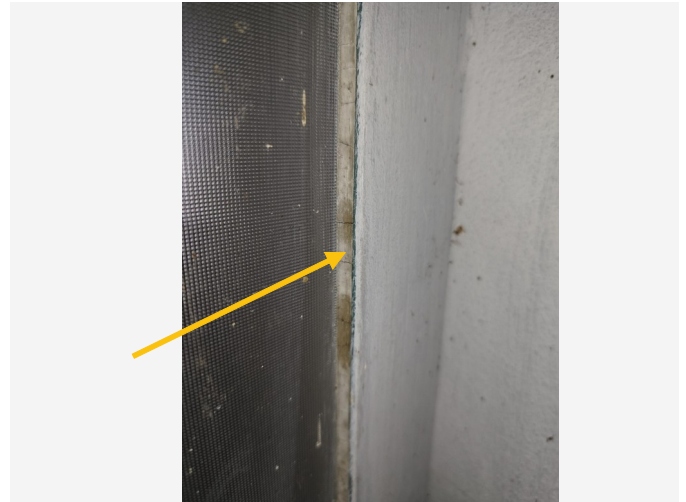
## Fiche 4: kit/mastiek raamwerk tussenwand losstaande garage en werk/tuinhuis

| Opmerking | De stopverf werd niet bemonsterd omwille van esthetische redenen (kans op glasbreuk). Mogelijks asbestverdachte stopverf (hard). Extra controle aangewezen bij renovatiewerken. De toepassing blijft asbestverdacht |

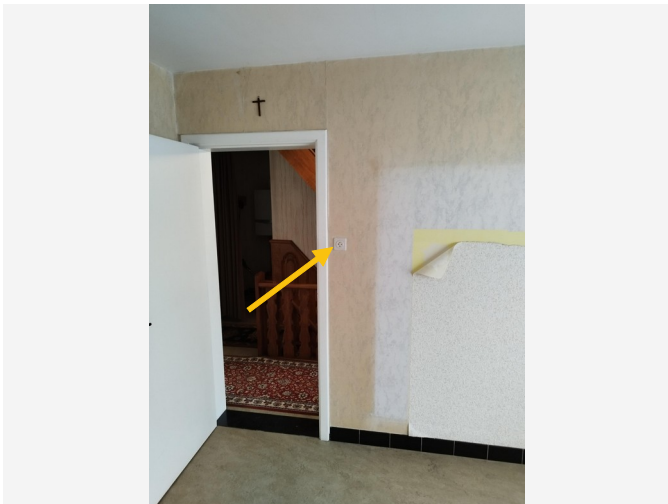
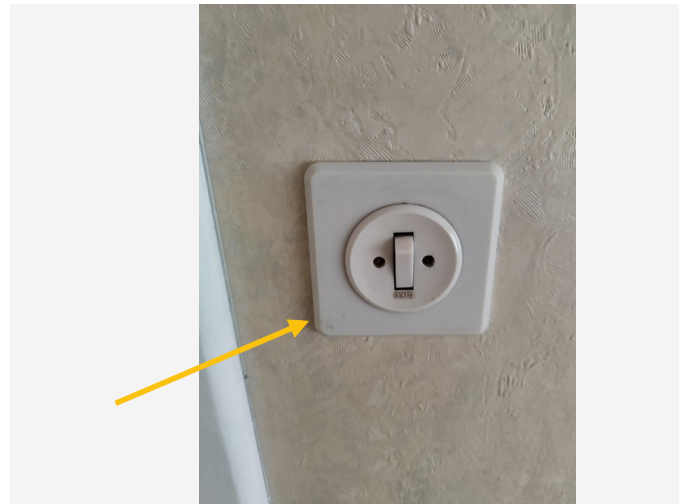
| Opmerking | <p>Het is moeilijk te bepalen of de bakeliettoepassingen in de woning ook effectief asbesthoudend zijn (het kan ook gaan om de asbestvrije variant).</p> <p>-Er werd geen monster genomen o.w.v. beschadiging aan een elektrisch gerelateerde toepassing, extra controle bij verwijdering van het verdacht materiaal. Vermoedelijk zullen de toepassingen verwijderd worden bij aanpassing van het elektriciteitsnetwerk.</p> |
