# Asbestinventarisatetest

Watermolenstraat 22, 9150 Beveren-Kruibeke-Zwijndrecht

Attestnummer : 20251005-000026.000

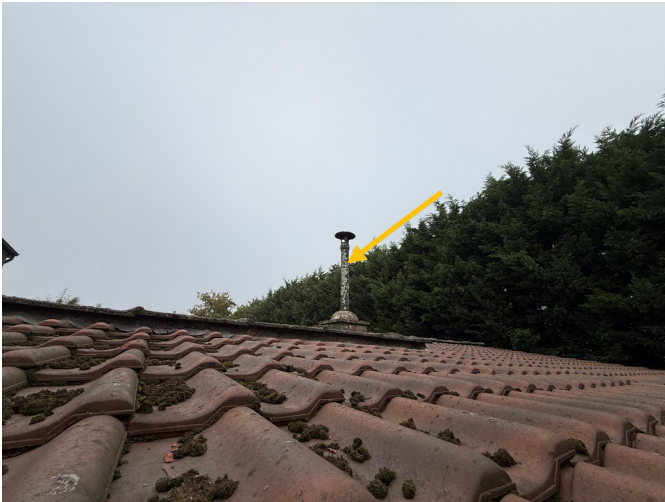
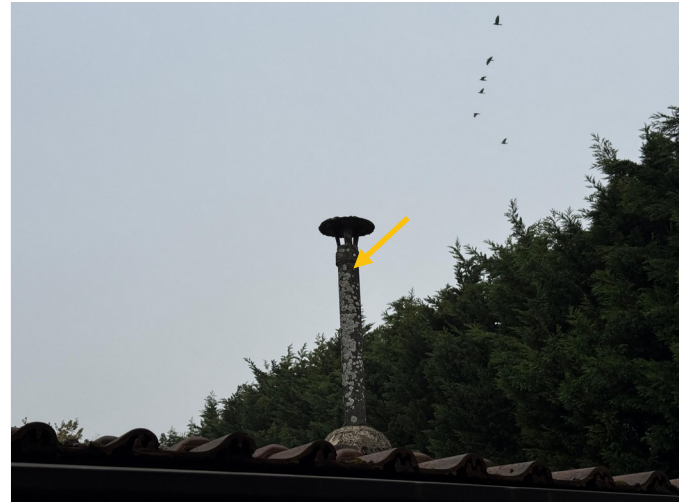
# Fiche 1: Rookgaskanaal (+ toebehoren) - Schouw (Open kachel/haard aanwezig)

| Eindbeoordeling materiaalrisico | Hoog materiaalrisico en/of hoge kans op vezelvrijgave |

| Gebondenheid | Categorie 1: hechtgebonden in oorsprong |
| Asbestsoort (vezeltype) | Crocidoliet aanwezig |
| Asbestconcentratie | Laag (< 50%) |
| Afschermingsgraad van het gehele materiaal | Geheel of deels (ook) vrij aan binnenluchtstromen |
| Toestand van het materiaal | Matig beschadigd, matig verweerd |

| Opmerking | Kachel aanwezig in onderliggende ruimte (open systeem). |

**Dringend verwijderen**

- Scherm in afwachting van verwijdering het asbestmateriaal af van luchtstromingen en verstoring: bijvoorbeeld door het te verpakken, te fixeren, af te dekken, signalisatie - afbakening aan te brengen, ...
- Verwijder dit asbestmateriaal zo snel mogelijk. Volg de toestand goed op.

Wij adviseren om dit te laten verwijderen door een aannemer met opleidingsattest.

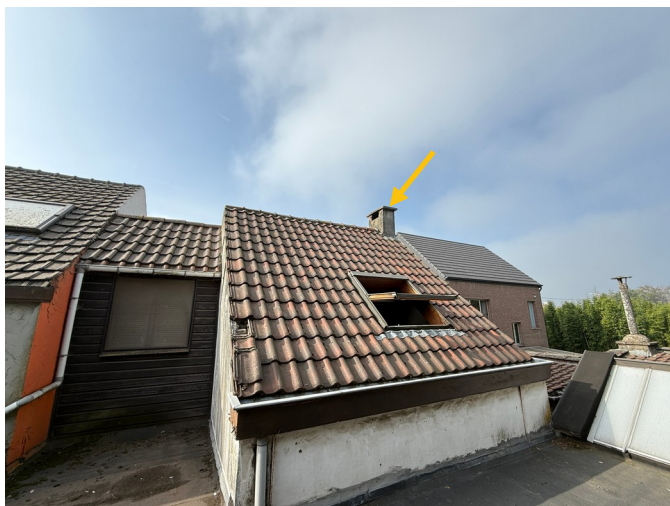
**Reden:** Het te onderzoeken materiaal situeert zich hoger dan 3,50 m te rekenen vanaf een veilige ondergrond

**Uitleg van de asbestdeskundige:** Aangezien de schouw(en) zich bevindt op een hoogte hoger dan 3,5 m (vanaf een veilige ondergrond) kon deze niet worden gecontroleerd tijdens de inspectie. Dit betreft een beperking van middellange termijn (geen hoogtewerker op korte termijn of binnen redelijke kosten). Wanneer de schouw(en) toegankelijk wordt gemaakt, dient deze nader te worden bestaald.

De visueel waarneembare delen van de schouwpijpen zijn niet-asbestverdacht.

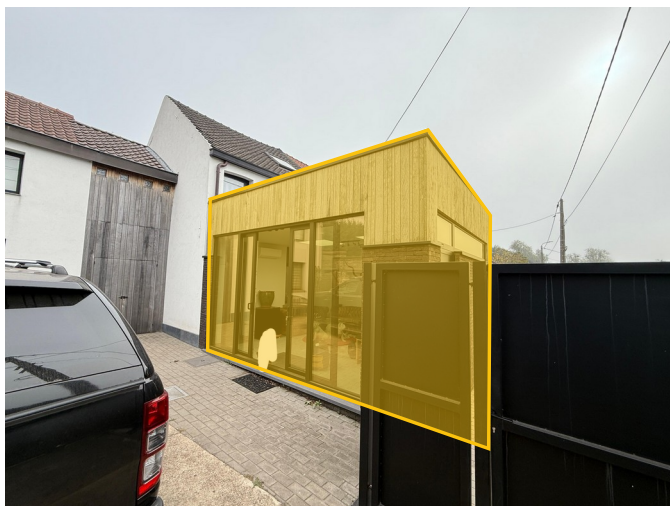
Bouwjaar: 2024

*Constructies gebouwd vanaf 2001 moeten niet onderzocht worden*

| Opmerking | Deze aanbouw is geplaatst geweest in 2024 |

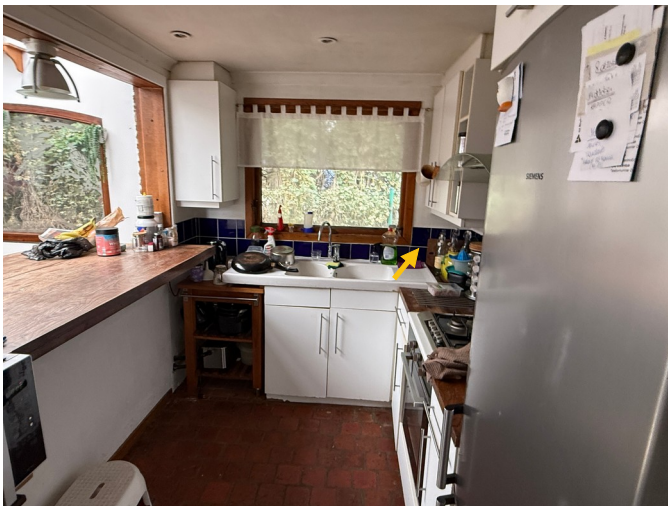
Op moment van de inspectie kon niet worden nagegaan of de tegellijm achter de muurtegels/plinten asbestverdacht is. Bij renovatie of verwijdering van de tegels dient het materiaal te worden geanalyseerd voor de werken van start gaan.

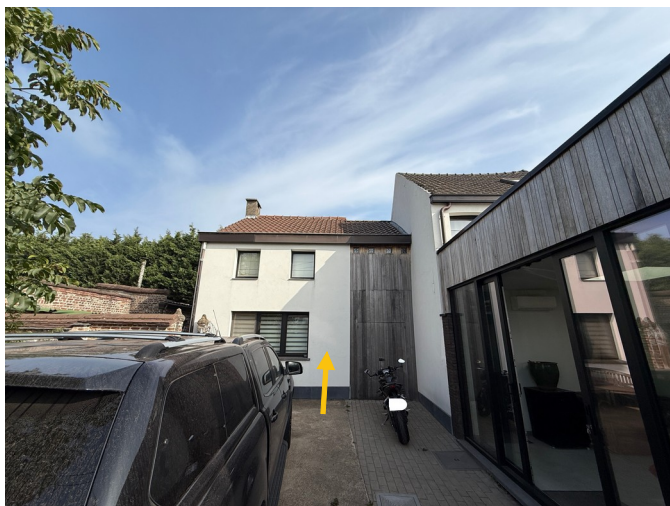
De crepi is in 2021 geplaatst deze is niet asbest-verdacht.

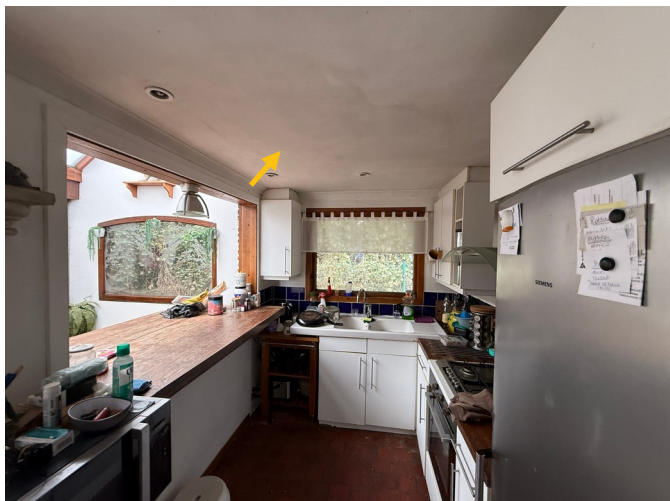
## Fiche 6: Verlaagde/valse plafonds (Achterliggende lagen)

Het plafond in het volledige pand bestaat uit een verlaagd/vals plafond. Er is geen pleisterwerk rechtstreeks aan de plafonds waar te nemen, zonder destructief onderzoek (Wel houtvezelplaten/gipskarton). Bijgevolg kon geen staal genomen worden van het eventueel achterliggende pleisterwerk of eventuele achterliggende asbestverdachte toepassingen.

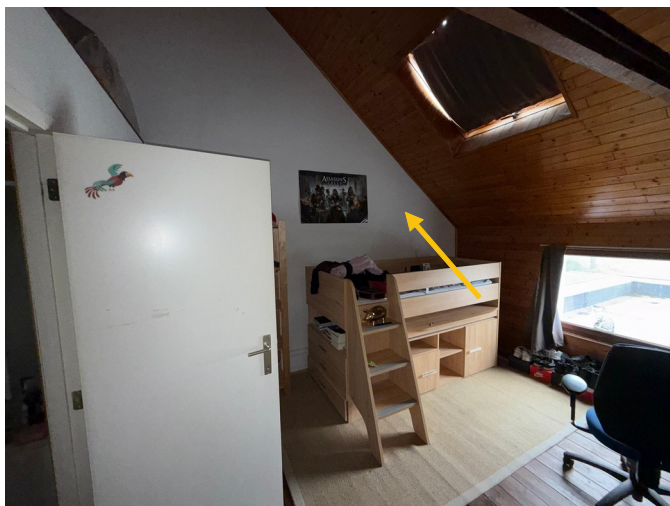
De valse wanden (voorzetwanden) bestaan uit niet-asbestverdachte gipskartonplaten/houten planken/etc. Zonder destructief onderzoek is het niet mogelijk om na te gaan of er asbestverdachte materialen aanwezig zijn achter deze gipskartonplaten/planken.

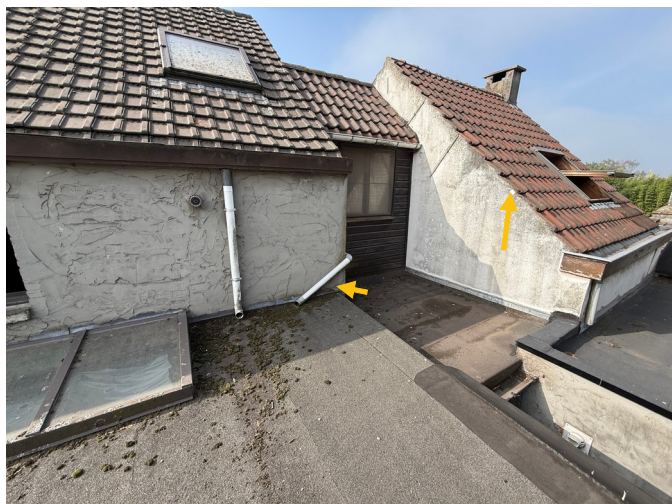
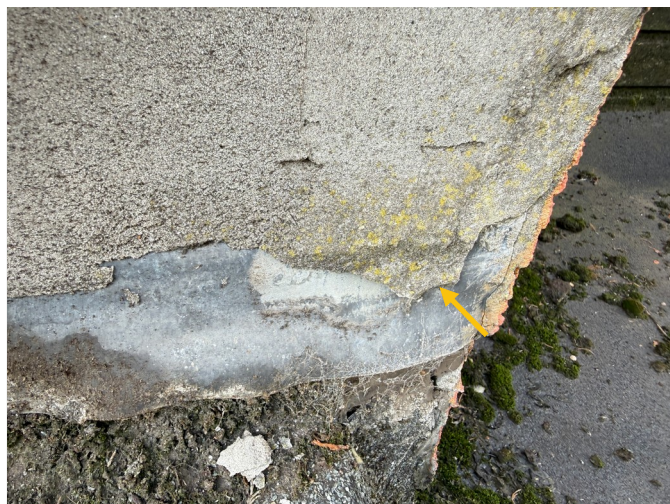
## Fiche 8: Cementlaag muren

Geen asbest

| # | Type | Referentie | Resultaat |
|---|---|---|---|
| 8.1 | Mengmonster | MS04 | Geen asbest |

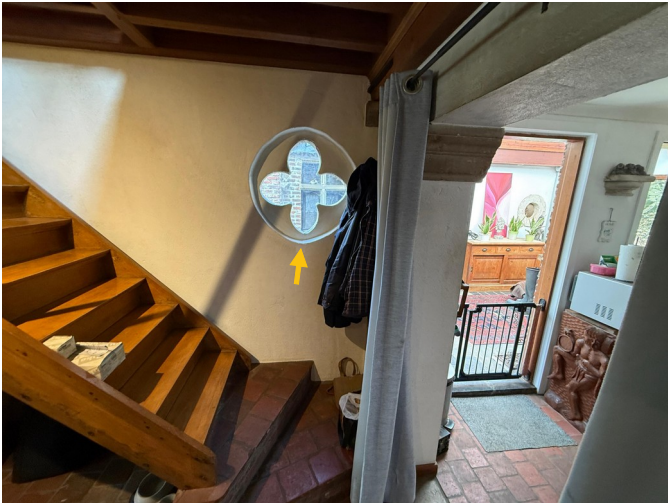
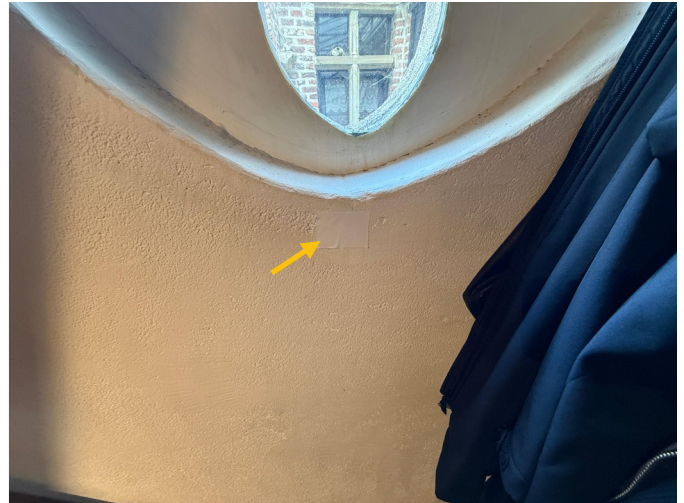
## Fiche 9: Pleisterwerk - Muren

Geen asbest

| # | Type | Referentie | Resultaat |
|---|---|---|---|
| 9.1 | Mengmonster | MS01 | Geen asbest |

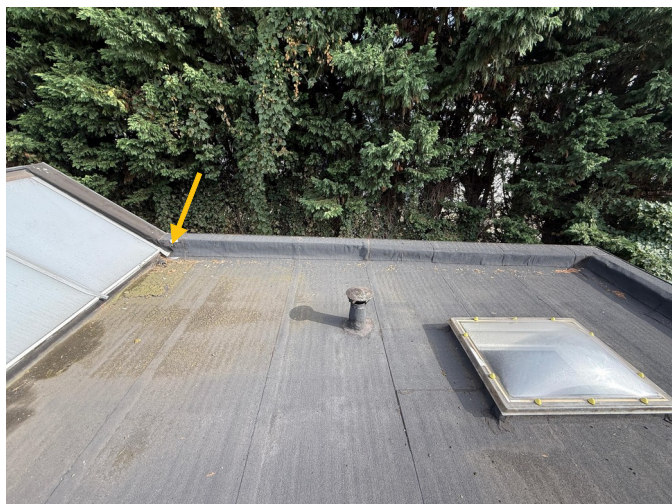
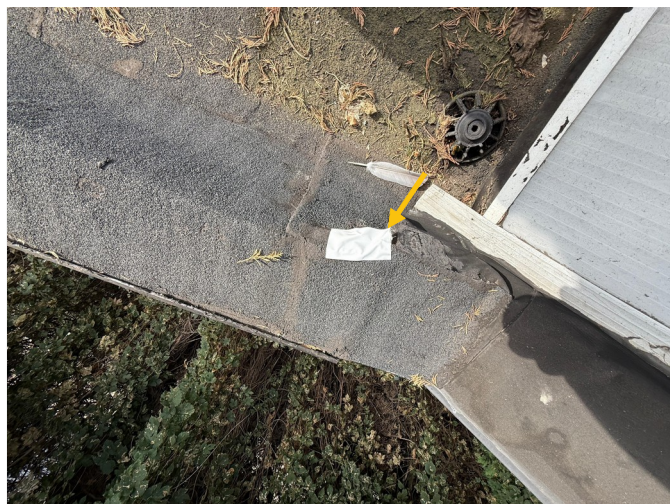
Geen asbest

| # | Type | Referentie | Resultaat |
|---|---|---|---|
| 10.1 | Puntmonster | PS06 Roofing 22 | Geen asbest |
| 10.2 | Puntmonster | PS07 Roofing 24 | Geen asbest |

| Opmerking | Geen destructief onderzoek naar eventuele oudere verdachte onderliggende lagen, wegens het niet-destructief karakter van ons onderzoek (Conform de opdracht). |

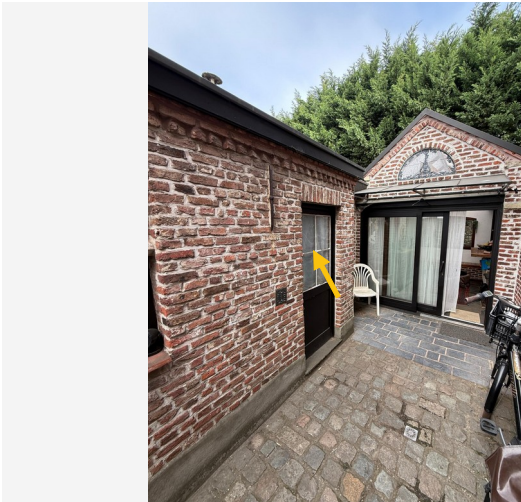
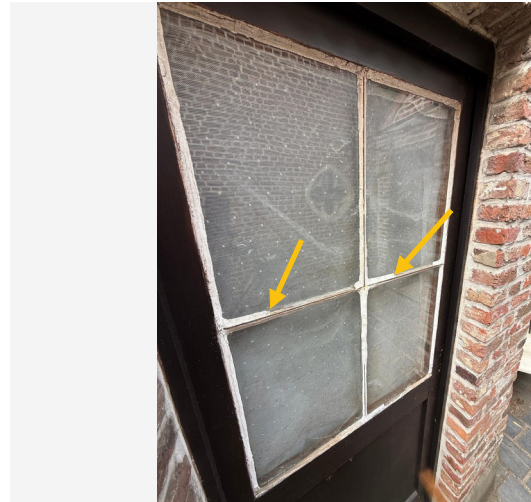
## Fiche 11: Kit - Schrijnwerk/glas van ramen en/of deuren

Geen asbest

| # | Type | Referentie | Resultaat |
|---|---|---|---|
| 11.1 | Mengmonster | MS05 | Geen asbest |

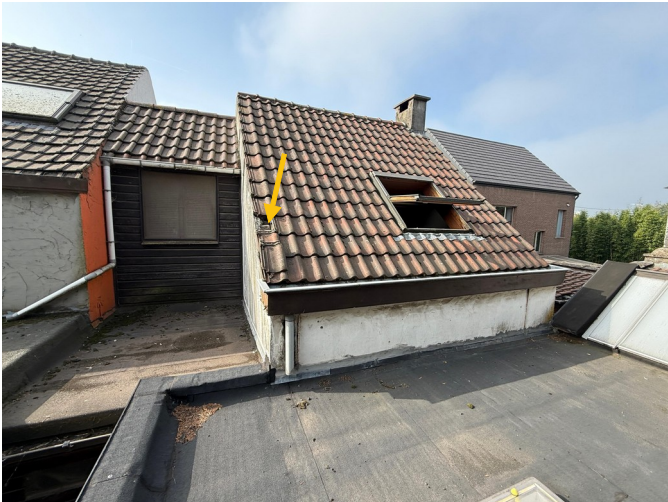
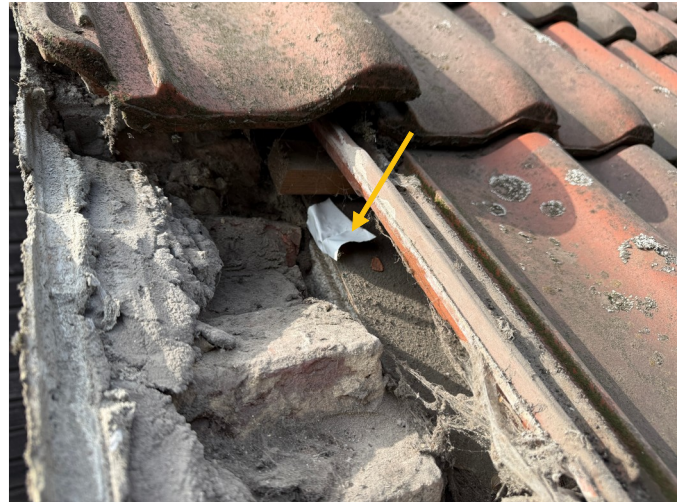
## Fiche 12: Onderdakplaten - Binnenzijde afgewerkt met isolatie

Geen asbest

| # | Type | Referentie | Resultaat |
|---|---|---|---|
| 12.1 | Puntmonster | PS03 | Geen asbest |

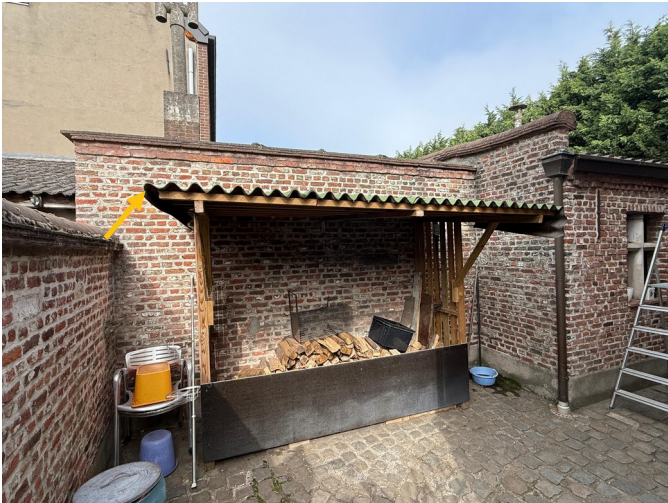
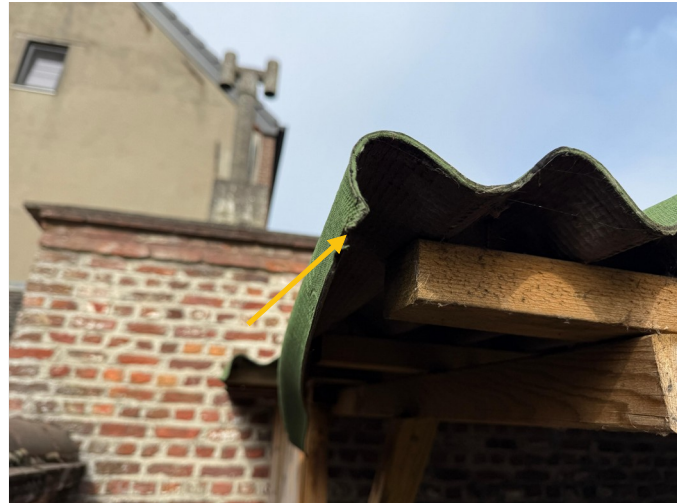
## Fiche 13: Golfplaten - Dak

Geen asbest

| # | Type | Referentie | Resultaat |
|---|---|---|---|
| 13.1 | Puntmonster | PS02 | Geen asbest |
