Asbestinventarisatetest

Albertdreef 2, 2960 Brecht

Attestnummer : 20250909-000128.000

Uitgegeven op : 09.09.2025

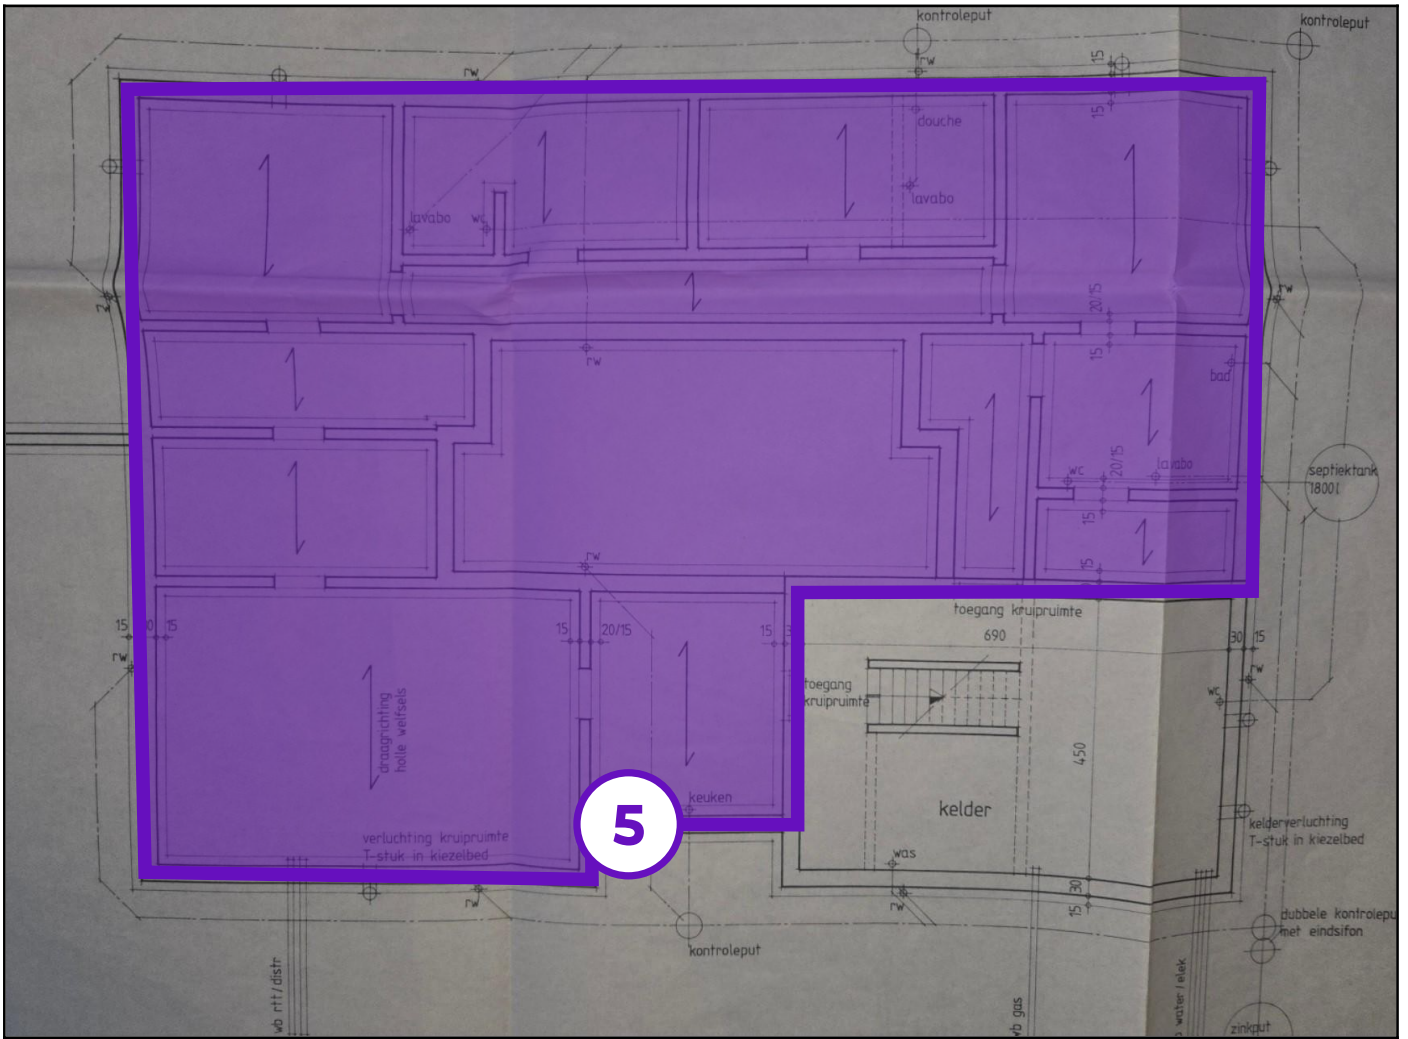
Plan 1.1: Plan kelder

Beschrijving	Type	Actie
5. Kruipkelder	Beperking	-

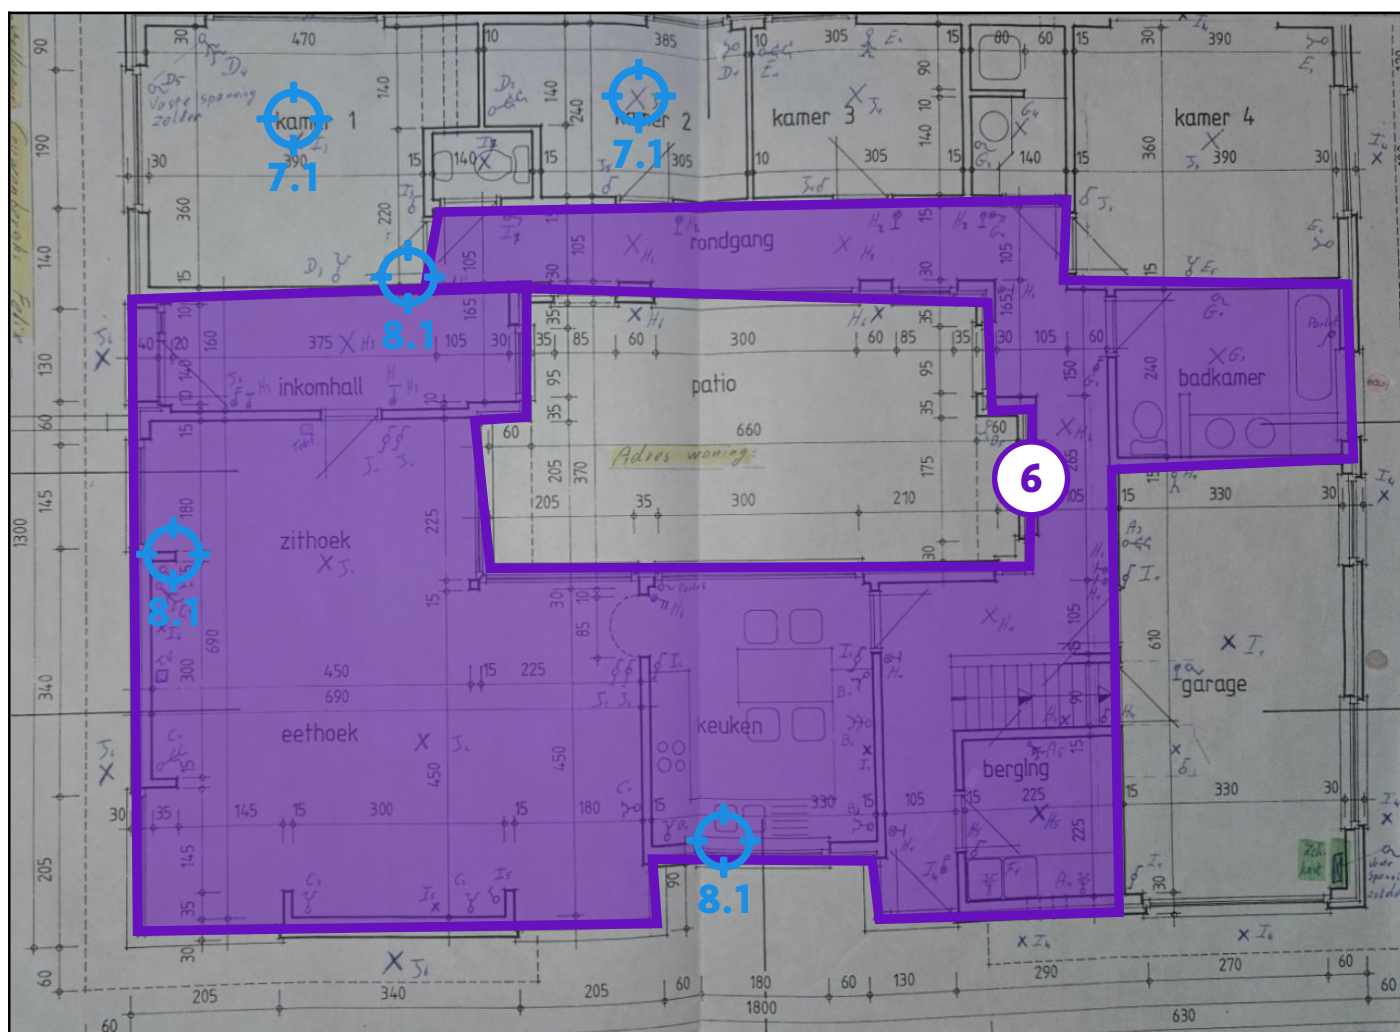
Plan 1.2: Plan gelijkvloers

Pleister aanwezig op alle muren.

Beschrijving	Type	Actie
6. Valse plafonds	Advies	-
7. Pleisterwerk plafonds	Geen asbest	-
7.1 Code: Staal 2.1 pleister plafonds	Mengmonster	-
8. Pleisterwerk muren	Geen asbest	-
8.1 Code: Staal 1.1 pleister muren	Mengmonster	-

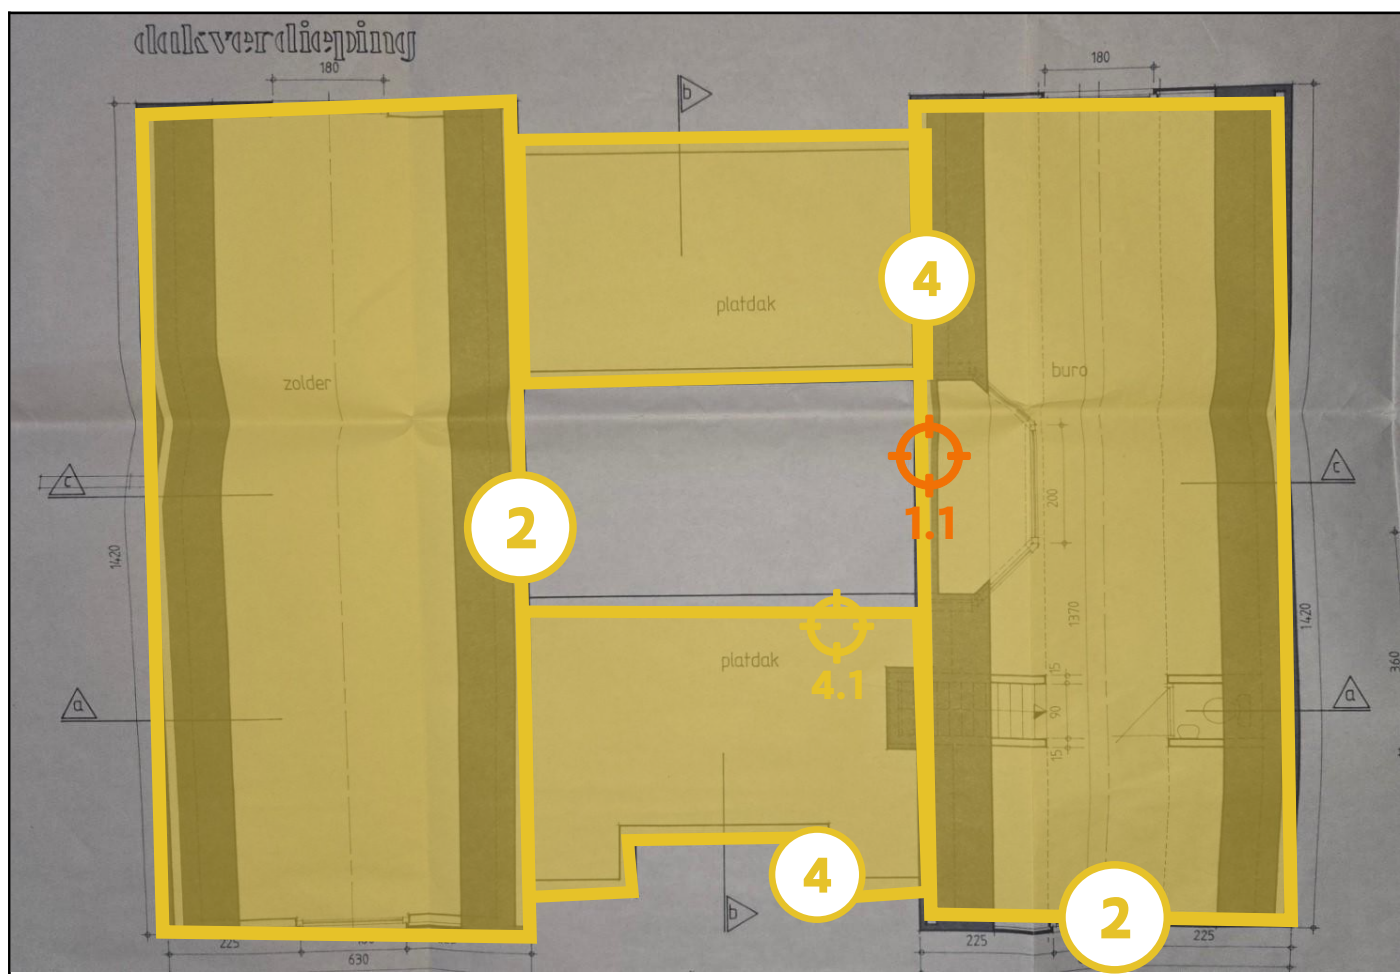
Plan 1.3: Plan 1ste verdieping

Beschrijving	Type	Actie
1. Dak bestaande uit leien	Asbestmateriaal	Verwijderen
1.1 Code: Staal 4.1 leien	Puntmonster	-
2. Onderdak type Menuiserite	Asbestmateriaal	Zorgvuldig beheren
4. Roofing woning	Asbestmateriaal	Zorgvuldig beheren
4.1 Code: Staal 3.1 roofing	Puntmonster	-

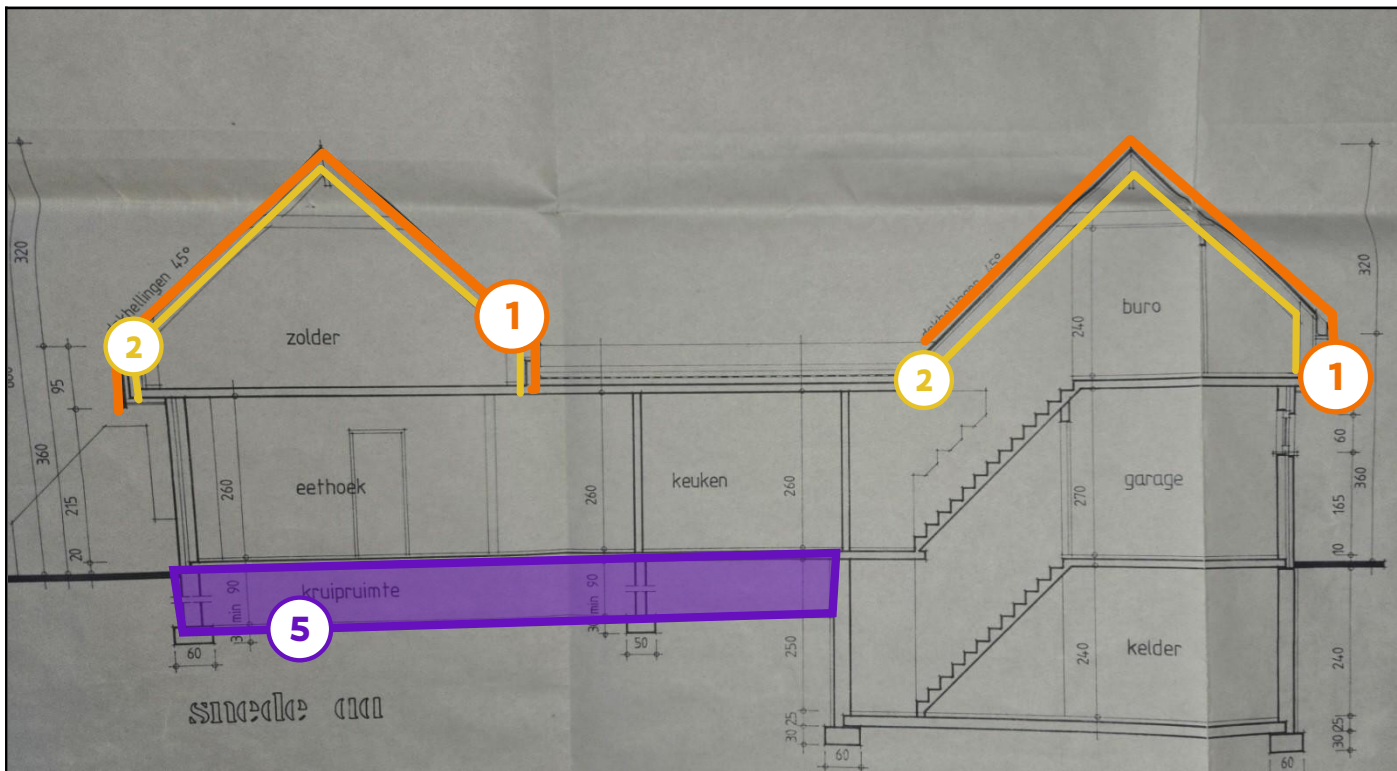
Plan 1.4: Plan dak

Beschrijving	Type	Actie
1. Dak bestaande uit leien	Asbestmateriaal	Verwijderen
2. Onderdak type Menuiserite	Asbestmateriaal	Zorgvuldig beheren
5. Kruipkelder	Beperking	-

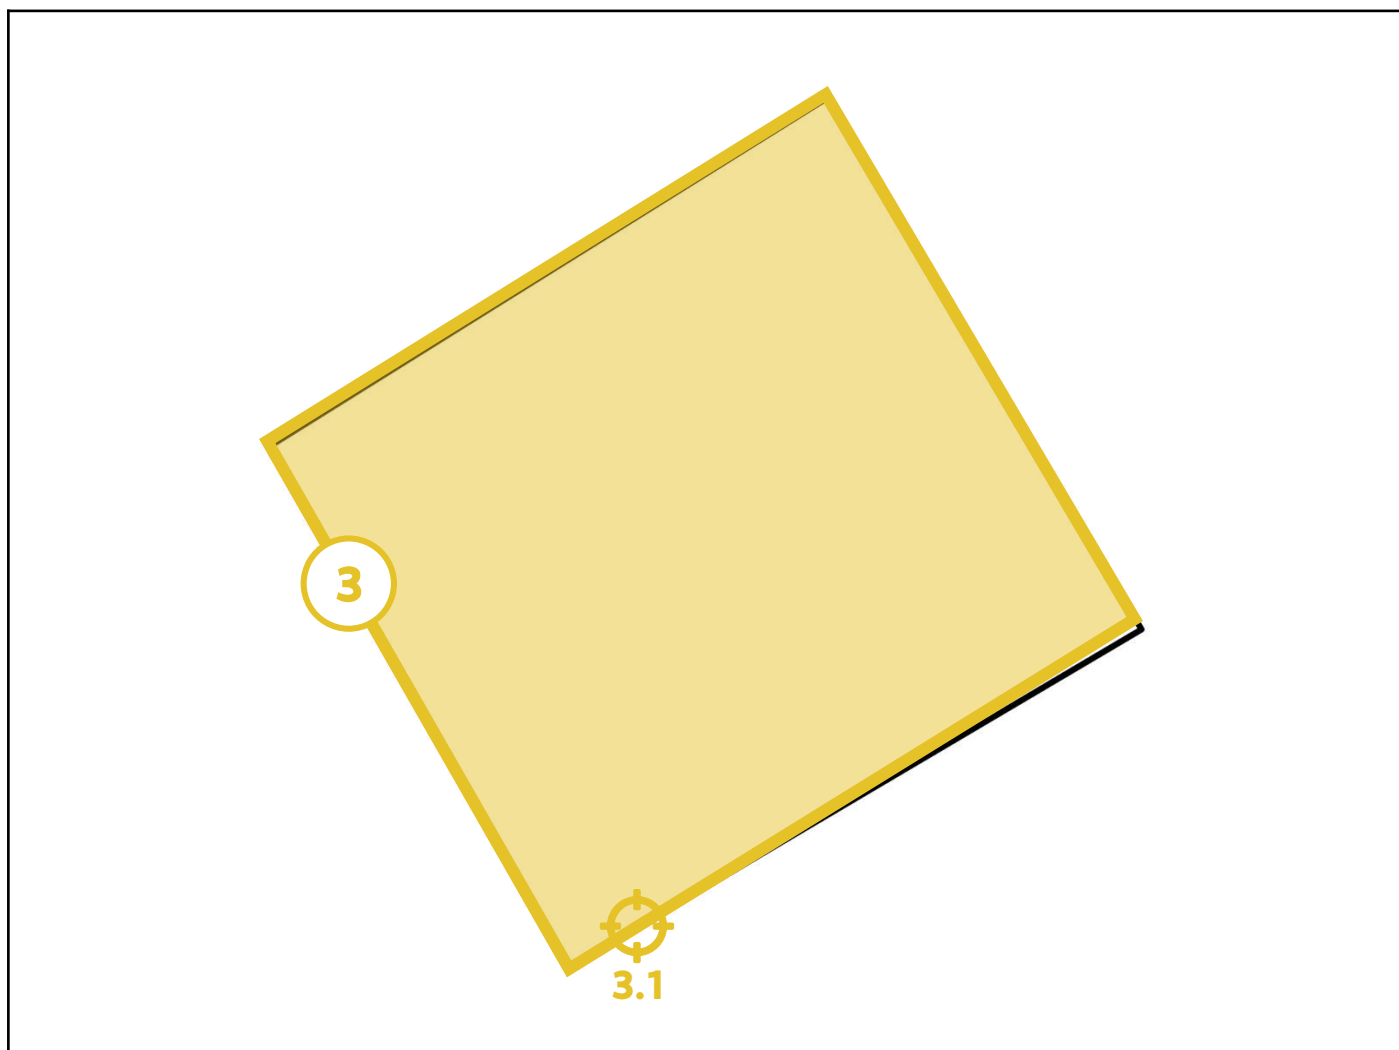
Plan 2.1: Plan tuinhuis

Beschrijving	Type	Actie
3. Roofing tuinhuis	Asbestmateriaal	Zorgvuldig beheren
3.1 Code: Staal 3.1 bis roofing	Puntmonster	-

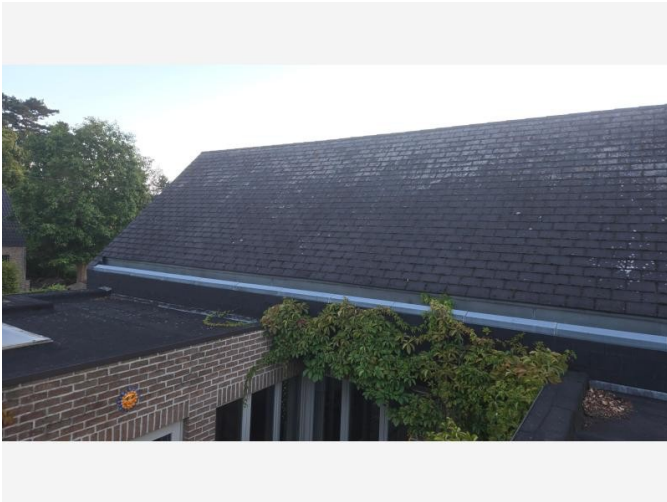
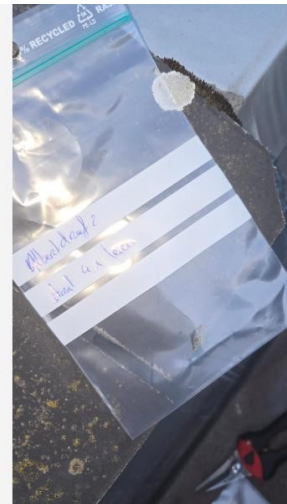
Het asbestmateriaal valt onder de mijlpaal van 2034.

Verwijderen

Eindbeoordeling materiaalrisico	Laag materiaalrisico en/of verlaagde kans op vezelvrijgave
---------------------------------	------------------------------------------------------------

#	Type	Referentie	Resultaat
1.1	Puntmonster	Staal 4.1 leien	Chrysotiel

Beschrijving	Dak bestaande uit leien
Omgeving	Buiten
Primaire drager	Schuin dak
Asbestmateriaal	Dak- en gevelbekleding - Lei, shingle
Bindmiddel van asbestmateriaal	Cement
Gebondenheid op basis van bindmiddel	Hecht
Hoeveelheid (oppervlakte - aantal)	<ul style="list-style-type: none">• 90,00 m² - 2 stuks
Totale oppervlakte	180,00 m ²
Eenvoudig bereikbaar	Ja
Bevestigingswijze	<ul style="list-style-type: none">• Geklemd• Genageld, geniet
Identificatiemethode	Vaststelling met monsternamen
Destructieve handeling voor identificatie	Nee
Opmerking	De hoeveelheid is een schatting en kan afwijken van de werkelijke toestand.

- Zorg voor een veilig beheer. Vermijd het beschadigen van het asbestmateriaal. Controleer de toestand jaarlijks op wijzigingen.
- Verwijder dit asbestmateriaal zo snel mogelijk. Volg de toestand goed op.
- Hemelwater dat afspoelt van asbestcement daken of gevels kan asbestdeeltjes bevatten. Gebruik het enkel voor gesloten circuits (bv. spoelen toiletten). Reinig na het vervangen van het dak of de gevel de dakgoten en regenwaterput of -ton om asbesthoudend sediment of slib te verwijderen

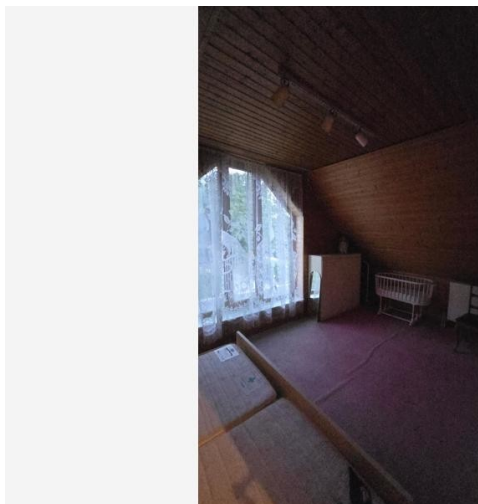
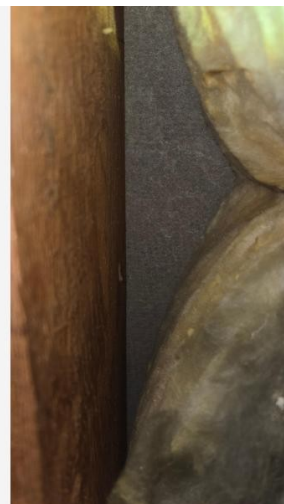
Het asbestmateriaal valt onder de mijlpaal van 2040.

Zorgvuldig beheren

Zeer laag materiaalrisico en/of zeer lage kans op vezelvrijgave

Gebondenheid	Categorie 1: hechtgebonden in oorsprong
Asbestsoort (vezeltype)	Crocidoliet aanwezig
Asbestconcentratie	Laag (< 50%)
Afschermingsgraad van het gehele materiaal	Stootvaste afscherming of omkasting
Toestand van het materiaal	Onbeschadigd, niet verweerd

Beschrijving	Onderdak type Menuiserite
Omgeving	Binnen
Primaire drager	Schuin dak
Asbestmateriaal	Plaat, paneel, tablet - Type Menuiserite
Bindmiddel van asbestmateriaal	Cement
Gebondenheid op basis van bindmiddel	Hecht
Hoeveelheid (oppervlakte - dikte - aantal)	<ul style="list-style-type: none">• 90,00 m² - 0,50 cm - 2 stuks
Totaal volume	0,90 m ³
Eenvoudig bereikbaar	Nee <ul style="list-style-type: none">• Het asbestmateriaal is bedekt (uitgezonderd laag verf, coating, behang, kunststof, textiel) en het wegnemen van het bedekkende materiaal kan niet zonder het bedekkende materiaal te beschadigen.
Bevestigingswijze	<ul style="list-style-type: none">• Geklemd• Genageld, geniet
Identificatiemethode	Vaststelling zonder monsternamen
Destructieve handeling voor identificatie	Nee
Opmerking	De hoeveelheid is een schatting en kan afwijken van de werkelijke toestand.

- Zorg voor een veilig beheer. Vermijd het beschadigen van het asbestmateriaal. Controleer de toestand jaarlijks op wijzigingen.

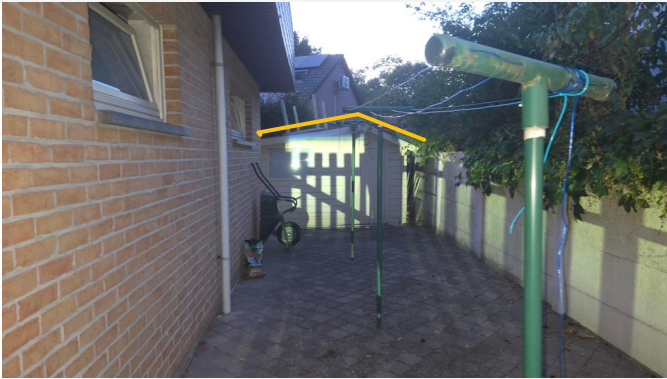
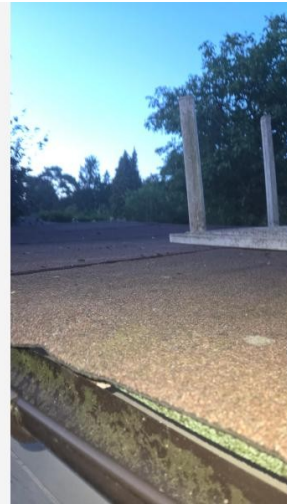
Het asbestmateriaal valt onder de mijlpaal van 2040.

Zorgvuldig beheren

Laag materiaalrisico en/of verlaagde kans op vezelvrijgave

Gebondenheid	Categorie 1: hechtgebonden in oorsprong
Asbestsoort (vezeltype)	Alleen chrysotiel
Asbestconcentratie	Laag (< 50%)
Afschermingsgraad van het gehele materiaal	Geheel of deels vrij aan de buitenlucht
Toestand van het materiaal	Licht beschadigd, licht verweerd. Intact calciumsilicaatmateriaal of categorie III 'gebondenheid'

#	Type	Referentie	Resultaat
3.1	Puntmonster	Staal 3.1 bis roofing	Chrysotiel

Beschrijving	Roofing tuinhuis
Omgeving	Buiten
Primaire drager	Plat dak
Asbestmateriaal	Dak- en gevelbekleding - Roofing
Bindmiddel van asbestmateriaal	Bitumen (roofing, teer, asfalt)
Gebondenheid op basis van bindmiddel	Hecht
Hoeveelheid (oppervlakte - aantal)	• 9,00 m ² - 1 stuk
Totale oppervlakte	9,00 m ²
Eenvoudig bereikbaar	Ja
Bevestigingswijze	• Verlijmd, ingegoten, versmeerd
Identificatiemethode	Vaststelling met monstername
Destructieve handeling voor identificatie	Nee
Opmerking	Staalname tot op de eventuele onderliggende lagen is niet mogelijk zonder uitbreiding naar een destructief onderzoek.

- Zorg voor een veilig beheer. Vermijd het beschadigen van het asbestmateriaal. Controleer de toestand jaarlijks op wijzigingen.

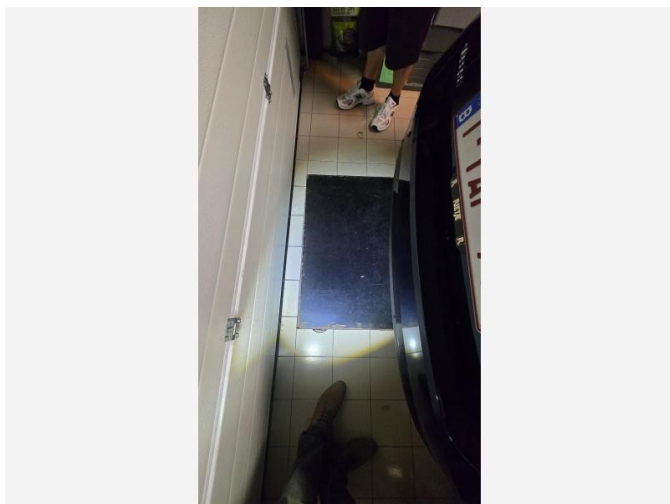
Situeringfoto

Tijdelijke beperking

Reden: Hoogte minder dan 1,5 meter

Uitleg van de asbestdeskundige: Ruimtes met een hoogte lager dan 1,5 meter hoeven in het kader van een asbestattest voor verkoop of schenking niet onderzocht te worden.

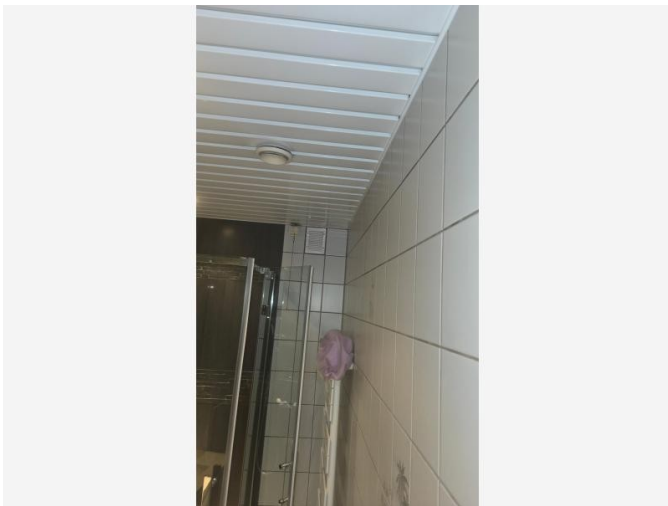
Vrije foto

De plafonds werden afgewerkt met niet-asbestverdachte voorzetpanelen die inspectie van de bedekte structuur (opbouw, pleisterwerk) verhinderen.

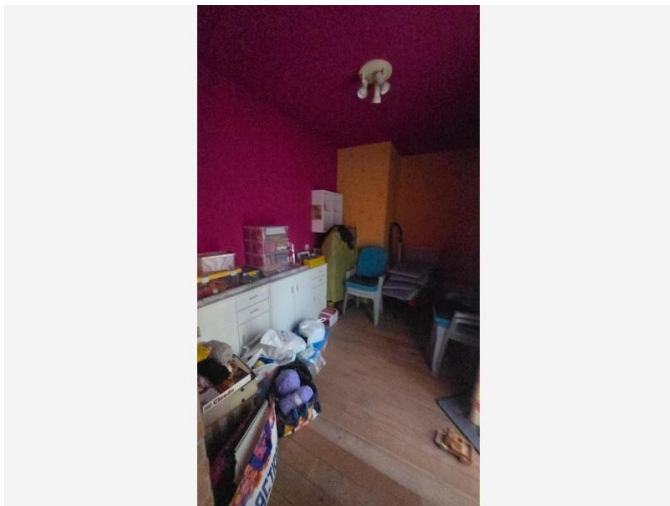
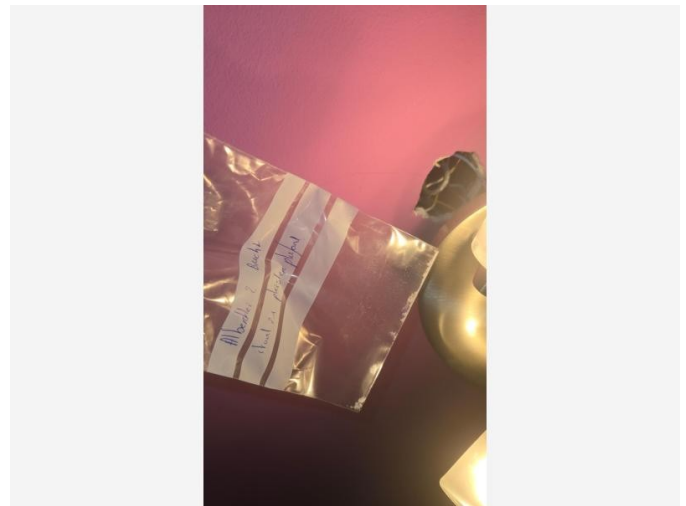
Fiche 7: Pleisterwerk plafonds

Geen asbest

#	Type	Referentie	Resultaat
7.1	Mengmonster	Staal 2.1 pleister plafonds	Geen asbest

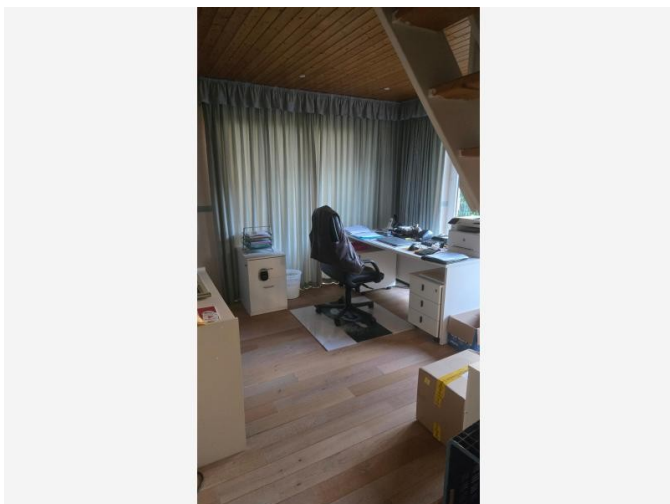
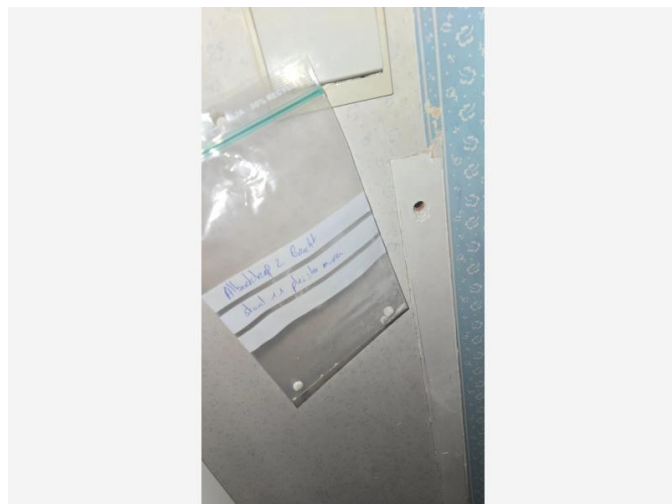
Fiche 8: Pleisterwerk muren

Geen asbest

#	Type	Referentie	Resultaat
8.1	Mengmonster	Staal 1.1 pleister muren	Geen asbest
