# Asbestinventarisatetest

Boudewijnhof 31, 2870 Puurs-Sint-Amands

Attestnummer : 20251028-000087.000

**Niet-asbestveilig**

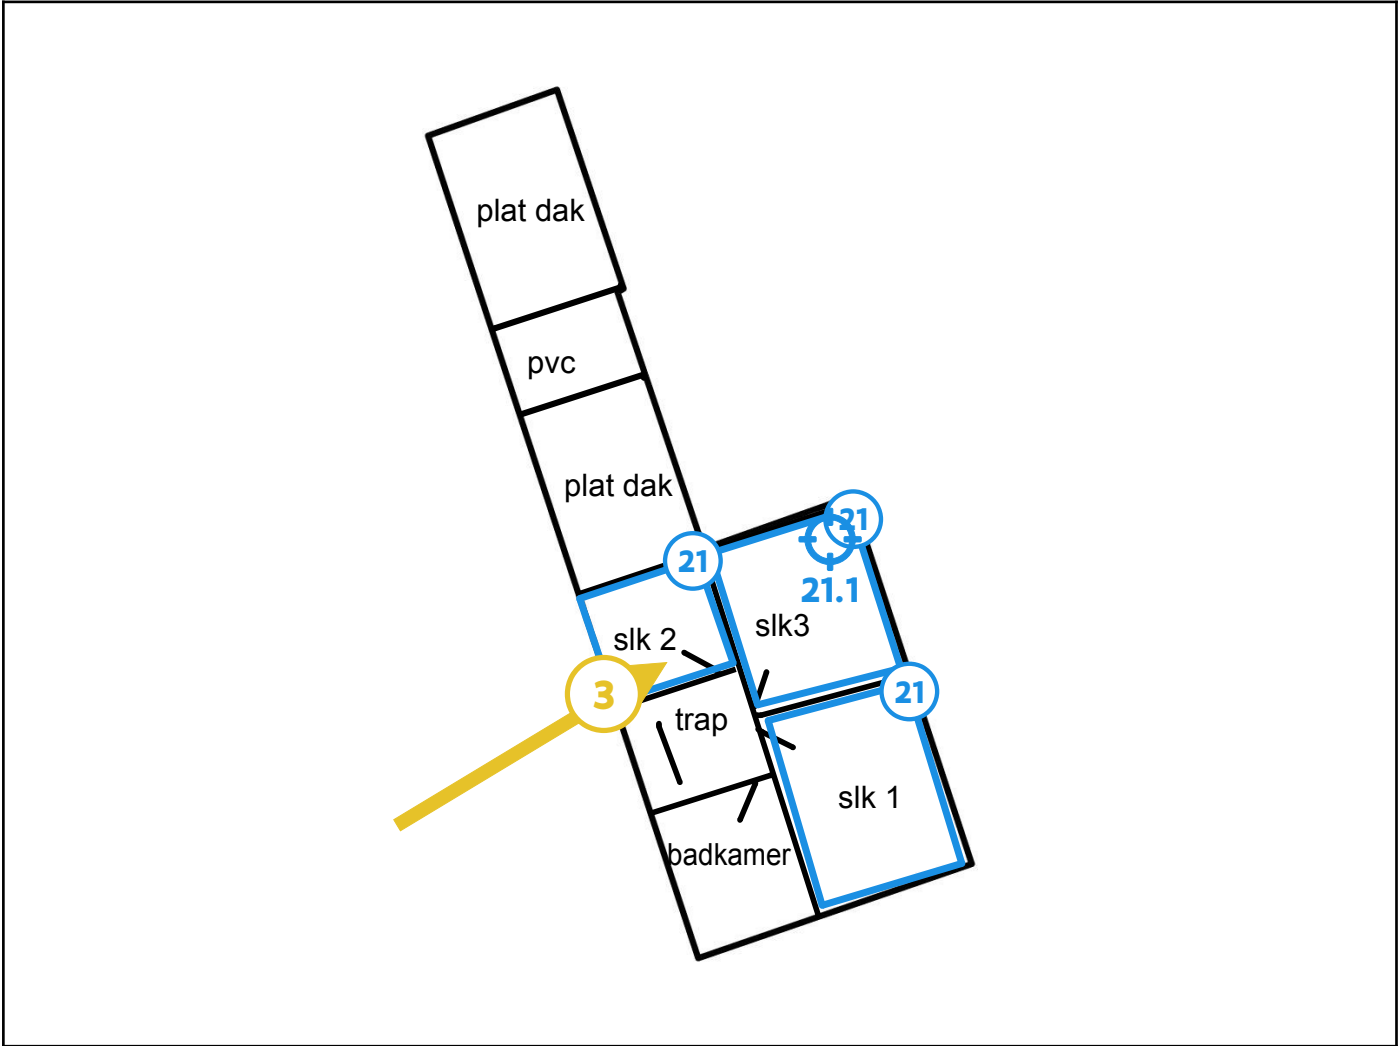
# Plan 1.7: Verdieping

| Beschrijving | Type | Actie |
|---|---|---|
| 3. Bakeliet toep.(schakelaars-stopcontact.)) | Asbestmateriaal | Zorgvuldig beheren |

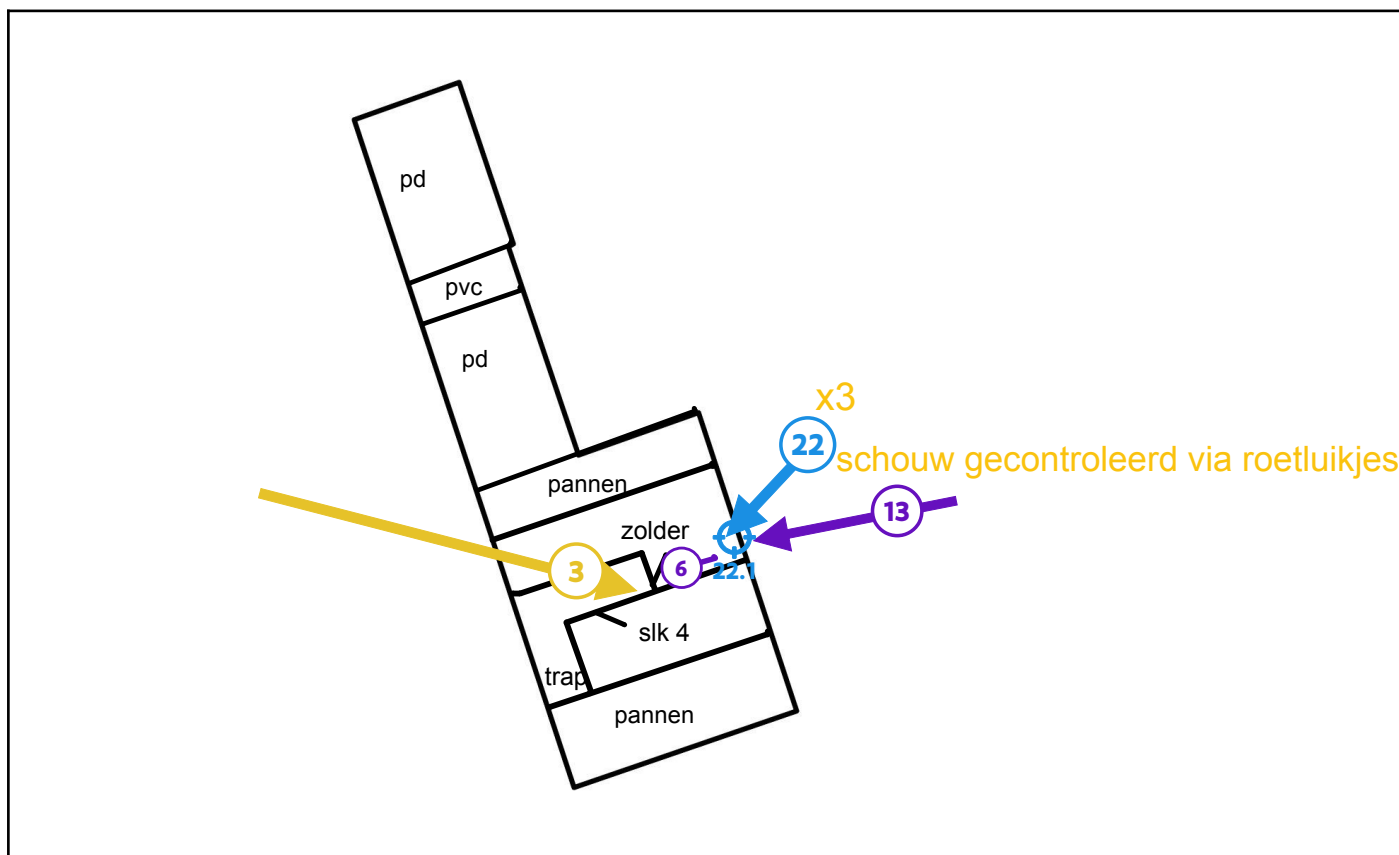
## Plan 1.11: Verdieping 2

| Beschrijving | Type | Actie |
|---|---|---|
| 3. Bakeliet toep.(schakelaars-stopcontact.) | Asbestmateriaal | Zorgvuldig beheren |

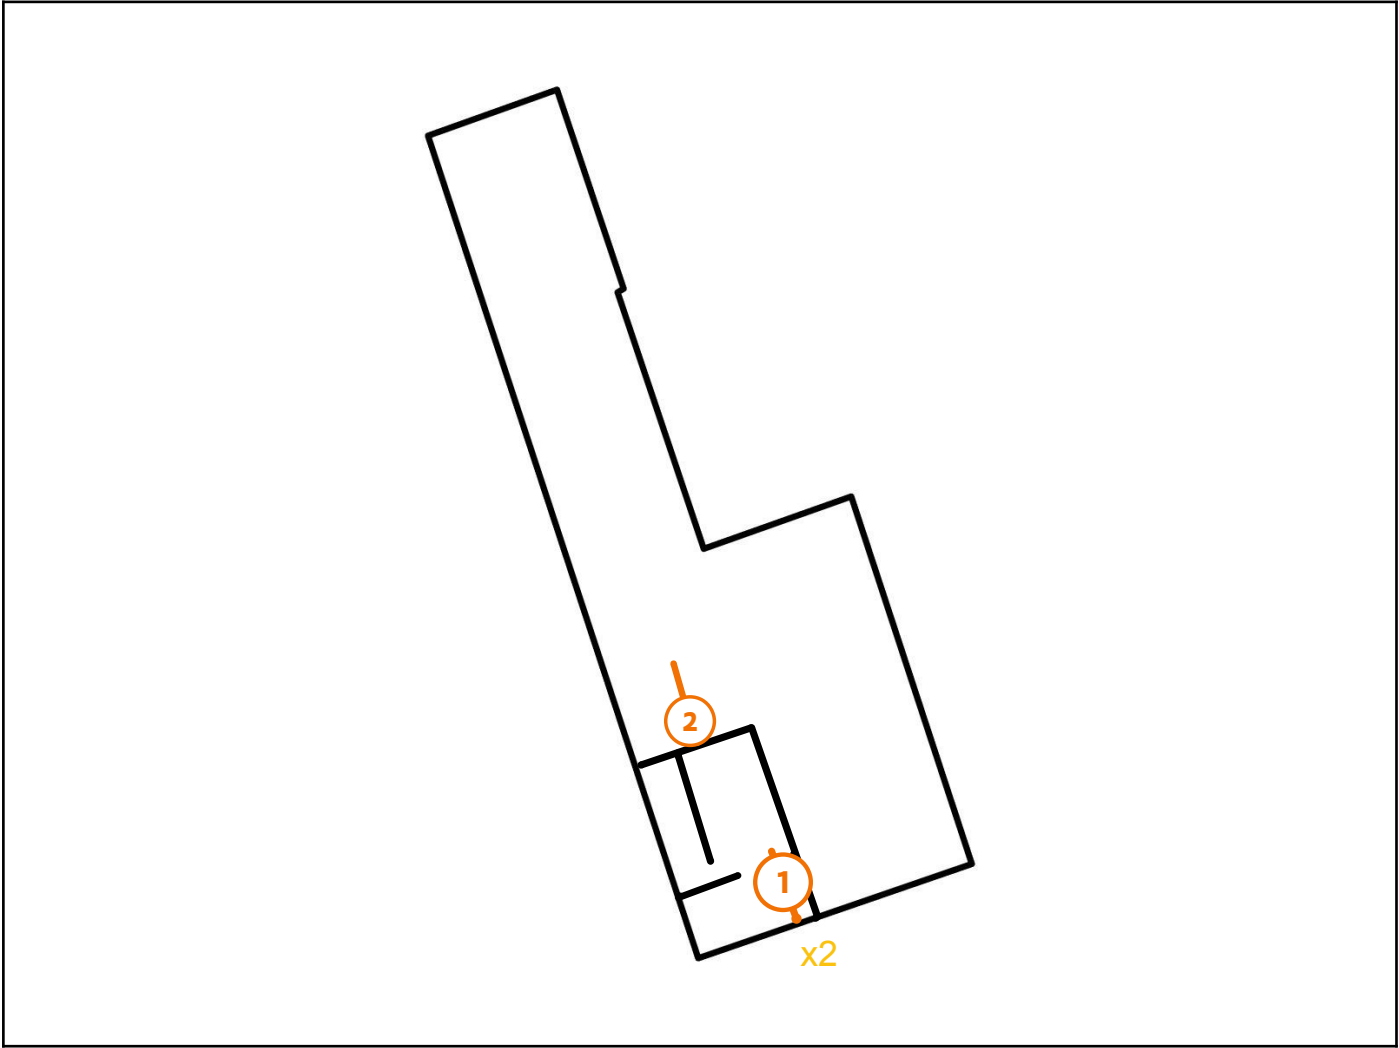
# Plan 1.12: Kelder

| Beschrijving | Type | Actie |
|---|---|---|
| 1. AC afvoerbuizen kelder (visueel vastgesteld) | Asbestmateriaal | Verwijderen |
| 2. AC afvoerbuys in wand (visueel vastgesteld) | Asbestmateriaal | Maatregelen nemen |

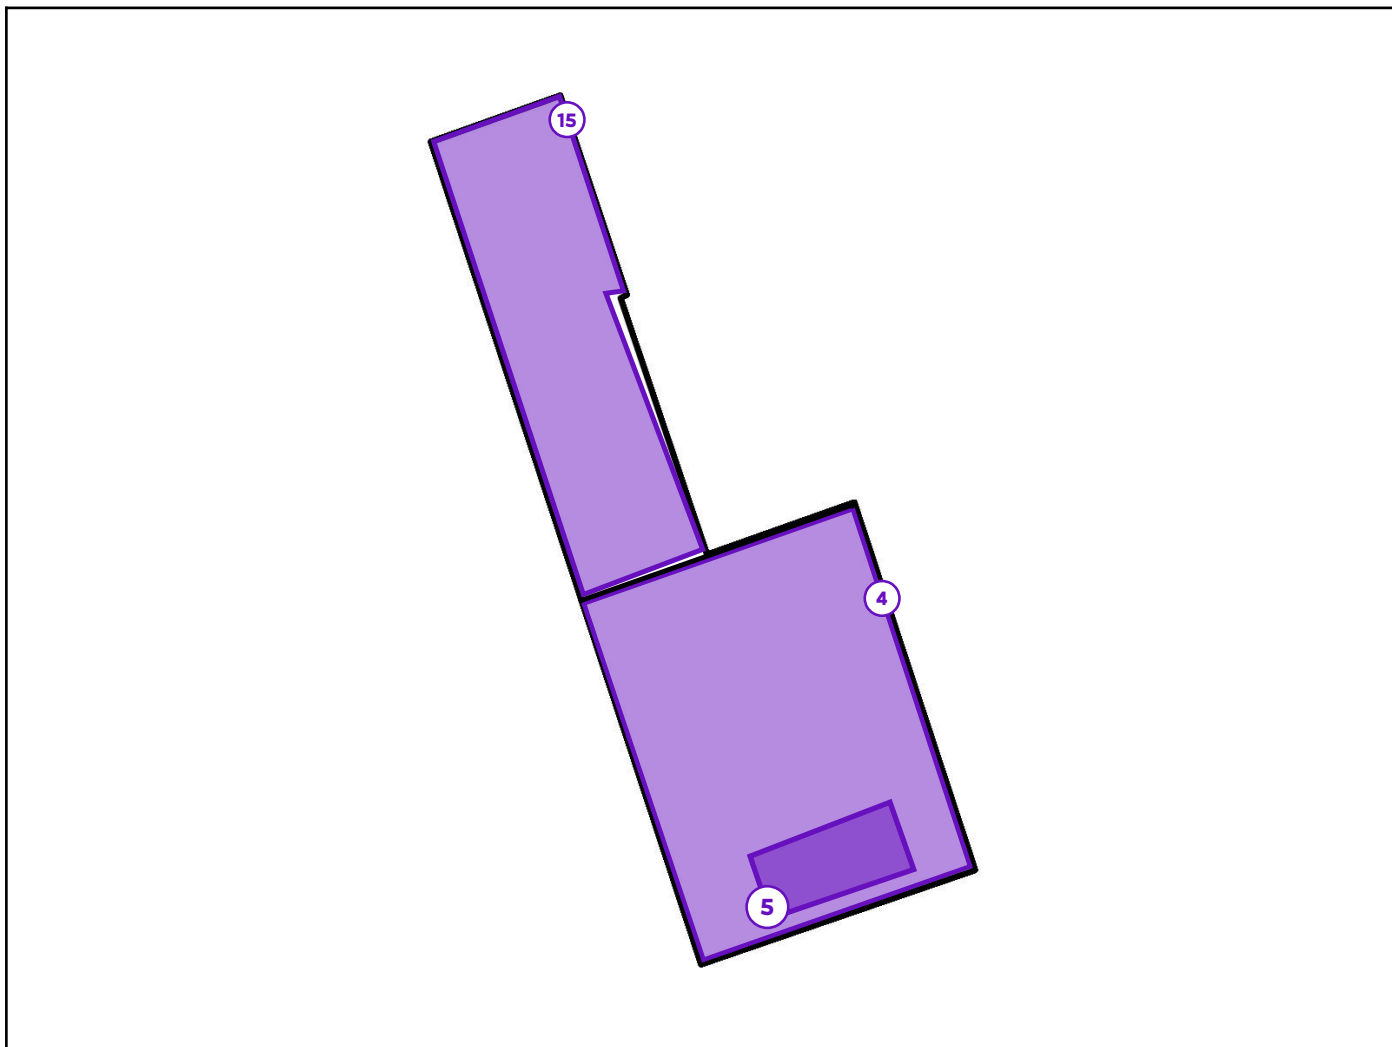
## Plan 1.14: Dak

| Beschrijving | Type | Actie |
|---|---|---|
| 4. Onderdak | Beperking | - |
| 5. Plat dak dakkapel niet zichtbaar wegens hoogte | Beperking | - |

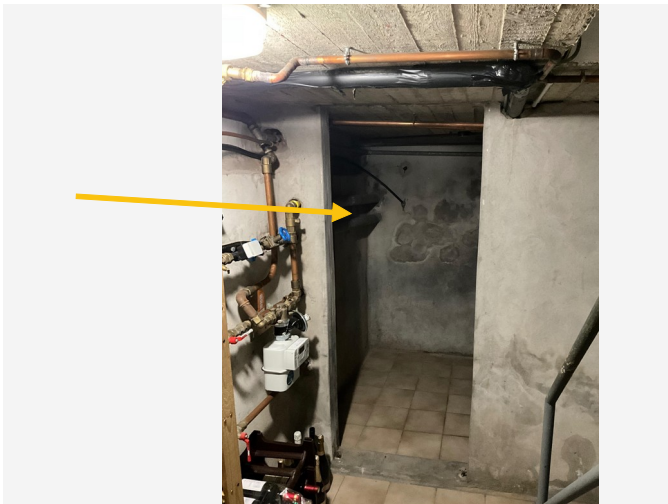
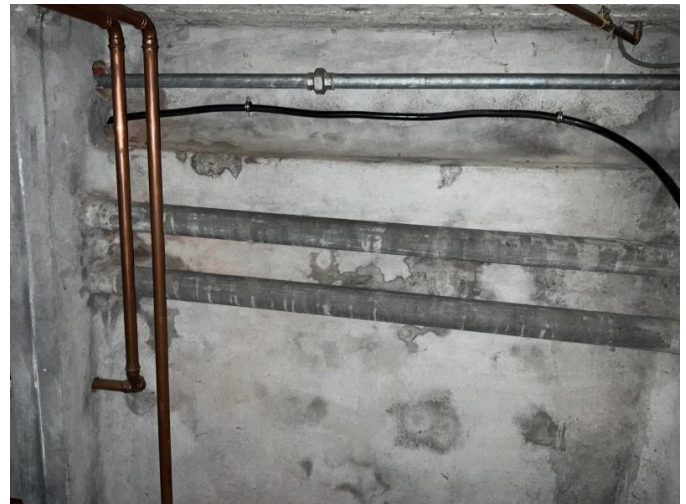
| Eindbeoordeling materiaalrisico | Verhoogd materiaalrisico en/of verhoogde kans op vezelvrijgave |

| Asbestsoort (vezeltype) | Crocidoliet aanwezig |
| Toestand van het materiaal | Licht beschadigd, licht verweerd. Intact calciumsilicaatmateriaal of categorie III 'gebondenheid' |

| Beschrijving | AC afvoerbuizen kelder (visueel vastgesteld) |

- Verwijder dit asbestmateriaal zo snel mogelijk. Volg de toestand goed op.
- Voer bijkomende staalname(s) uit.

De buizen kunnen voorzichtig losgebeiteld worden , extra bevochtigen om stof te voorkomen Standaard dragen van de nodige wegwerp beschermingsmiddelen FFP 3 masker , handschoenen en tyvec CAT III type 5-6 , afwasbaar schoeisel Bij de gemeente/containerpark afsluitzakken halen om dubbel in te pakken , sluit luchtdicht af en breng naar het plaatselijk containerpark als hechtgebonden asbestafval. Voor hechtgebonden toepassingen: Bij verwijdering door doe-het-zelf moet men dit afval dubbel en luchtdicht verpakt aandienen bij het gemeentelijk recyclagepark. Men raadpleegt best op voorhand de voorwaarden van het recyclagepark. Zie ook link Zie <https://ovam.vlaanderen.be/wie-mag-wat-verwijderen> <https://ovam.vlaanderen.be/voorzorgsmaatregelen-bij-asbestverwijdering> <https://ovam.vlaanderen.be/asbestafval-afvoeren> Zie ook wetgevend kader (website van de OVAM en CODEX

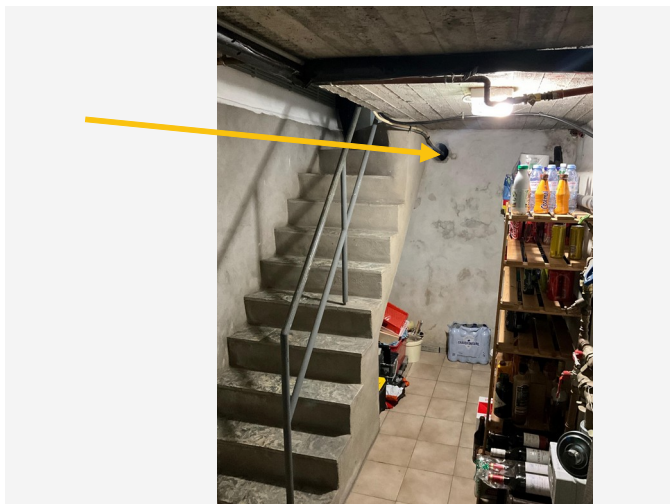
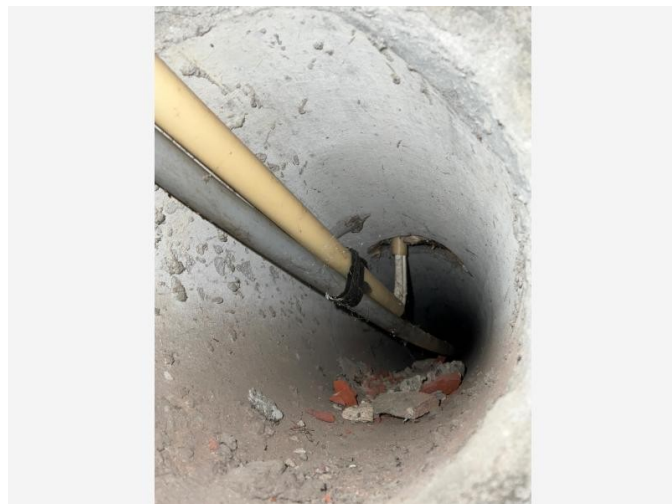
| Eindbeoordeling materiaalrisico | Verhoogd materiaalrisico en/of verhoogde kans op vezelvrijgave |

| Asbestsoort (vezeltype) | Crocidoliet aanwezig |
| Toestand van het materiaal | Licht beschadigd, licht verweerd. Intact calciumsilicaatmateriaal of categorie III 'gebondenheid' |

| Beschrijving | AC afvoerbuys in wand (visueel vastgesteld) |

- Zorg voor een veilig beheer. Vermijd het beschadigen van het asbestmateriaal. Controleer de toestand jaarlijks op wijzigingen.
- Scherm in afwachting van verwijdering het asbestmateriaal af van luchtstromingen en verstoring: bijvoorbeeld door het te verpakken, te fixeren, af te dekken, signalisatie - afbakening aan te brengen, ...
- Voer bijkomende staalname(s) uit.

De buis kan voorzichtig losgebeiteld worden (rond de buis werken zonder de buis zelf te beschadigen) , extra bevochtigen om stof te voorkomen Standaard dragen van de nodige wegwerp beschermingsmiddelen FFP 3 masker , handschoenen en tyvec CAT III type 5-6 , afwasbaar schoeisel Bij de gemeente/containerpark afsluitzakken halen om dubbel in te pakken , sluit luchtdicht af en breng naar het plaatselijk containerpark als hechtgebonden asbestafval. Voor hechtgebonden toepassingen: Bij verwijdering door doe-het-zelf moet men dit afval dubbel en luchtdicht verpakt aandielen bij het

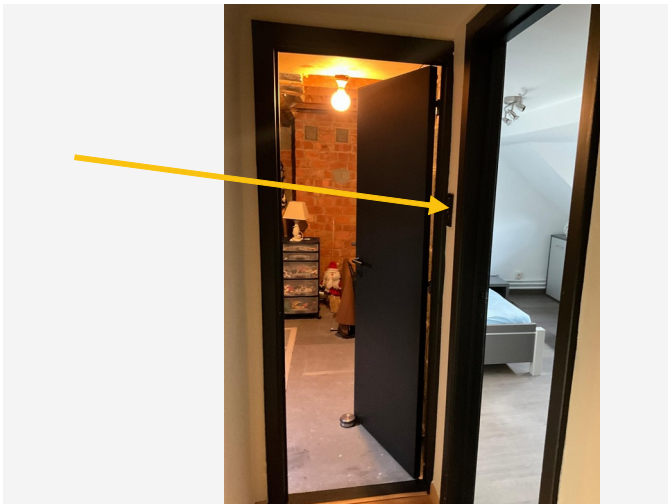
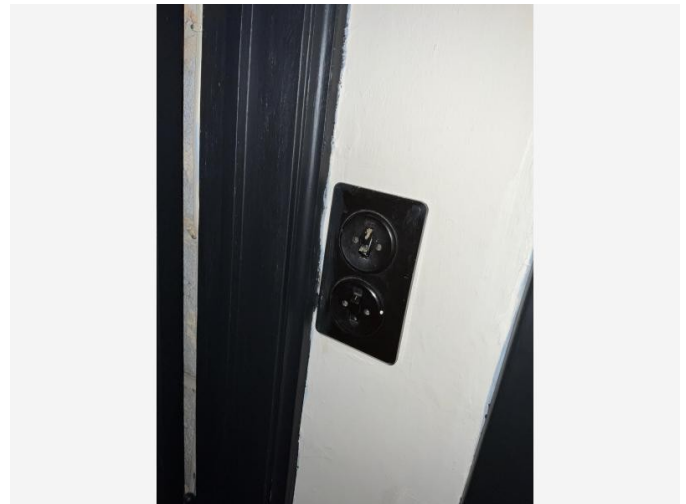
| Eindbeoordeling materiaalrisico | Laag materiaalrisico en/of verlaagde kans op vezelvrijgave |

| Asbestsoort (vezeltype) | Crocidoliet aanwezig |

| Opmerking | <p>Het is moeilijk te bepalen of de bakeliettoepassingen in de woning ook effectief asbesthoudend zijn (het kan ook gaan om de asbestvrije variant).</p> <p>Er werd geen monster genomen owv beschadiging aan een elektrisch gerelateerde toepassing, extra controle bij verwijdering van het verdacht materiaal.</p> |

- Zorg voor een veilig beheer. Vermijd het beschadigen van het asbestmateriaal. Controleer de toestand jaarlijks op wijzigingen.
- Voer bijkomende staalname(s) uit.

- Eenvoudige handelingen: mag via doe-het-zelf of door werknemer(s) met opleidingsattest eenvoudige handelingen  
Schakelaars, stopcontacten en andere gelijkaardige toepassingen kunnen eenvoudig losgeschroefd worden --> EH doe-het-zelf. Afgesloten of verzegelde kast --> EH opgeleid technieker personeel 8u basisopleiding asbest. Voor elektrische infrastructuur en uitrusting dient u vooraleer men deze toepassing gaat bevochtigen de elektriciteit af te sluiten (zoniet elektrocutie-/brandgevaar). standaard dragen van de nodige wegwerp beschermingsmiddelen FFP 3 masker , handschoenen en tyvec CAT III type 5-6 , afspoelbaar schoeisel Losschroeven en dubbel verpakken in plastic , sluit luchtdicht af en breng dit als hechtgebonden afval naar een plaatselijk containerpark. Voor hechtgebonden toepassingen: Bij verwijdering door doe-het-zelf moet men dit afval dubbel en luchtdicht verpakt afdienen bij het gemeentelijk recyclagepark. Men raadpleegt best op voorhand de voorwaarden van het recyclagepark.

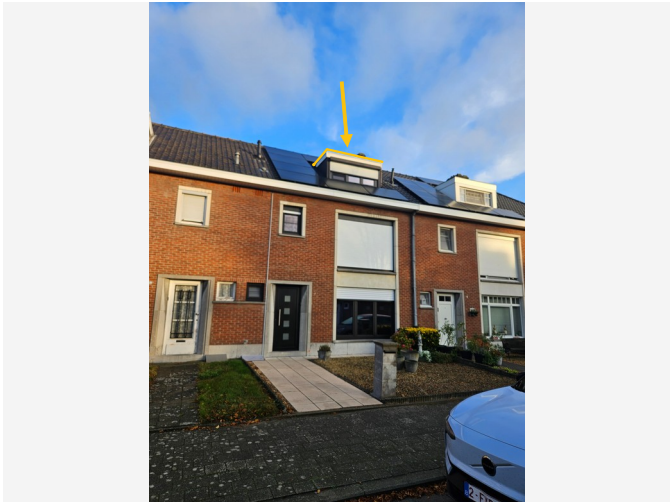
## Fiche 5: Plat dak dakkapel niet zichtbaar wegens hoogte

Beperking
