# Asbestinventarisatetest

Gentsestraat 108, 9420 Erpe-Mere

Attestnummer : 20250417-000370.000

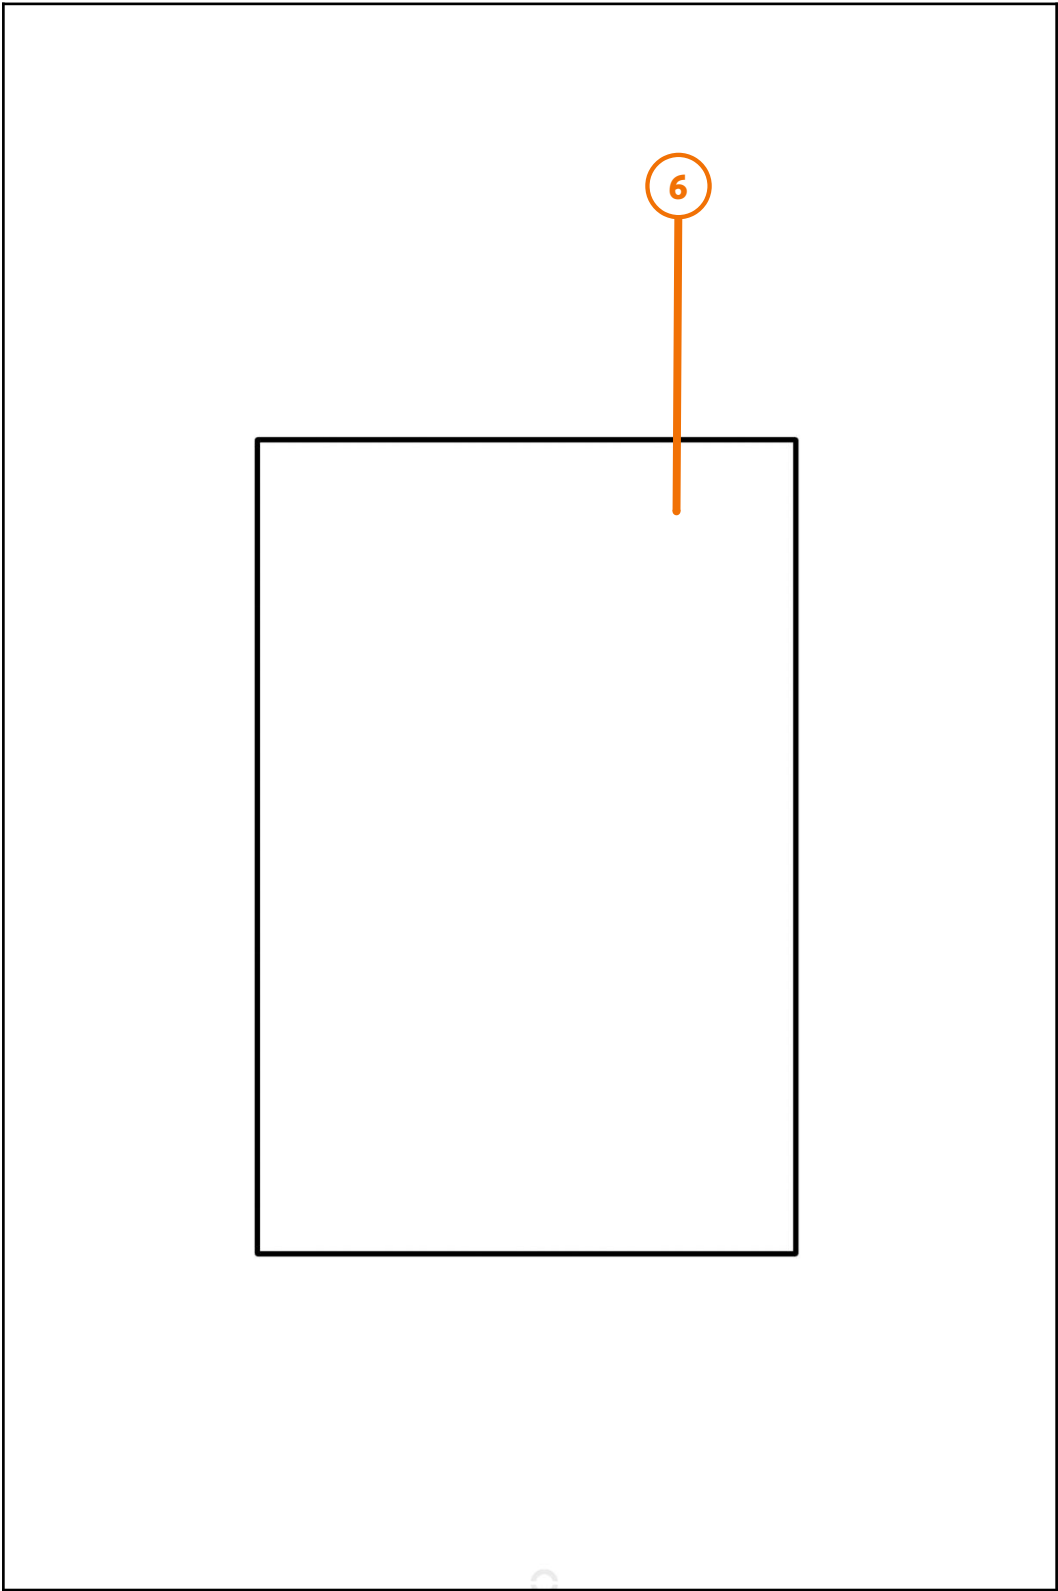
# Plan 1.1: Kelder

| 6. Asbest cement verluchttingsbuis | Asbestmateriaal | Maatregelen nemen |

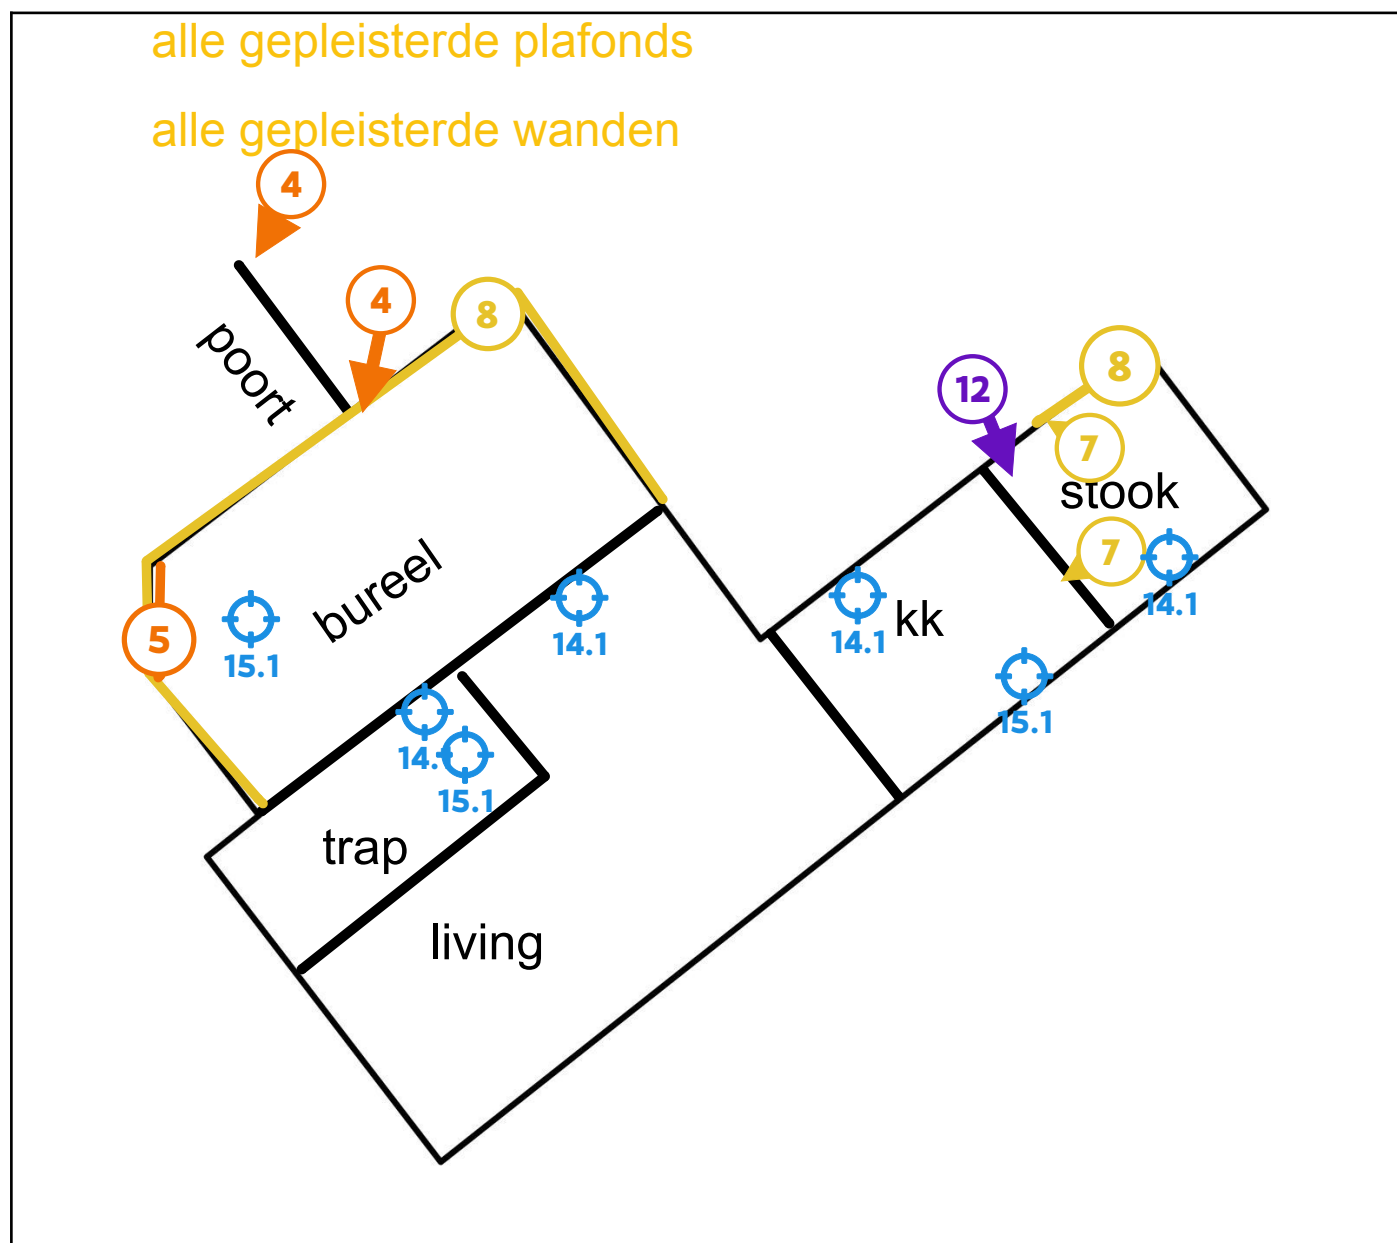
## Plan 1.2: Hoofdgebouw plan gvl

| Beschrijving | Type | Actie |
|---|---|---|
| 4. asbest cement verloren bekisting | Asbestmateriaal | Verwijderen |
| 5. inlegpaneel type glasal | Asbestmateriaal | Verwijderen |
| 7. Bakeliet electra | Asbestmateriaal | Zorgvuldig beheren |
| 8. mastiek ramen | Asbestmateriaal | Zorgvuldig beheren |

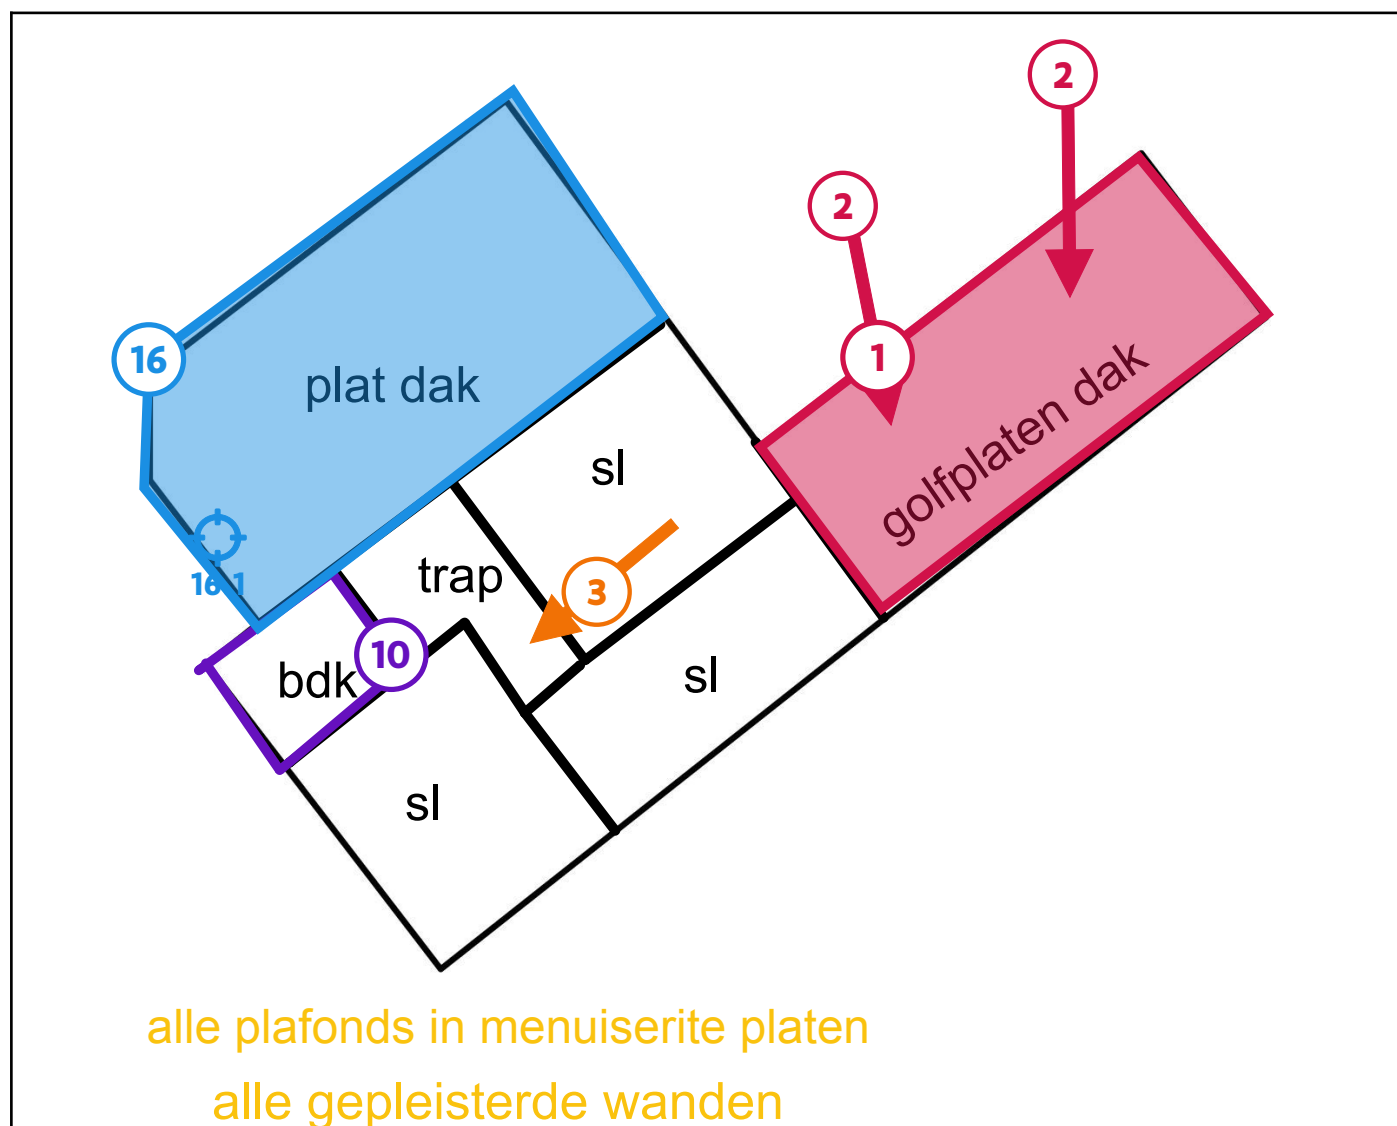
## Plan 1.3: Hoofdgebouw plan 1e

| Beschrijving | Type | Actie |
|---|---|---|
| 1. golfplaten dak | Asbestmateriaal | Dringend verwijderen |
| 2. Asbest cement rookgaskanaal | Asbestmateriaal | Dringend verwijderen |
| 3. Zolderluik in Menuiserie | Asbestmateriaal | Verwijderen |
| 9. plafond platen type menuiserie | Asbestmateriaal | Zorgvuldig beheren |

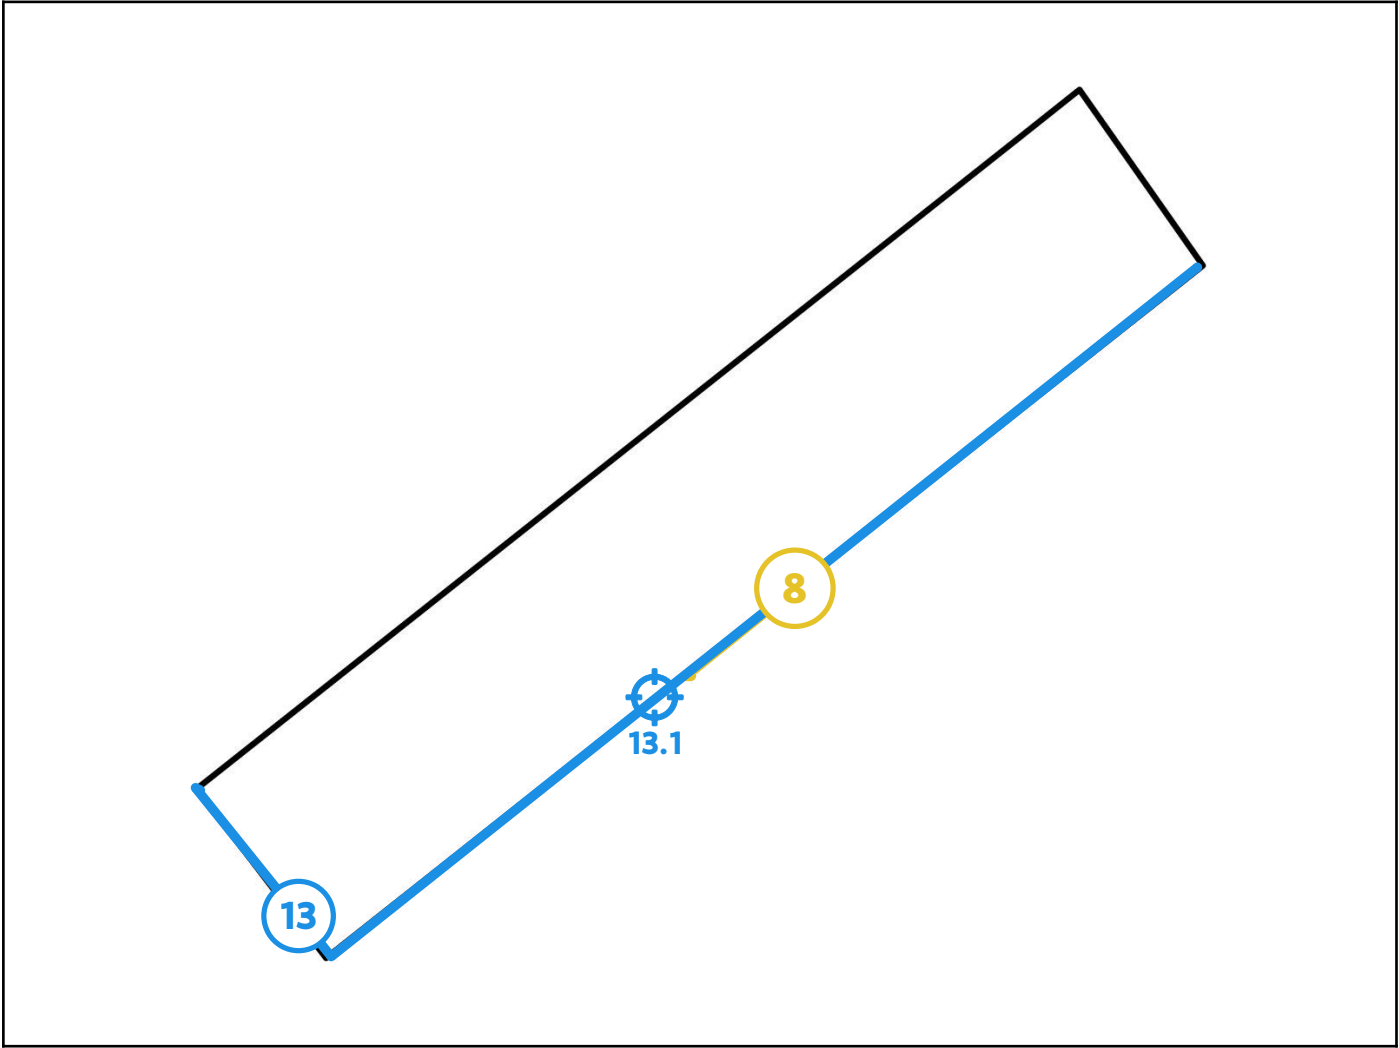
## Plan 2.1: Loods plan

| Beschrijving | Type | Actie |
|---|---|---|
| 8. mastiek ramen | Asbestmateriaal | Zorgvuldig beheren |

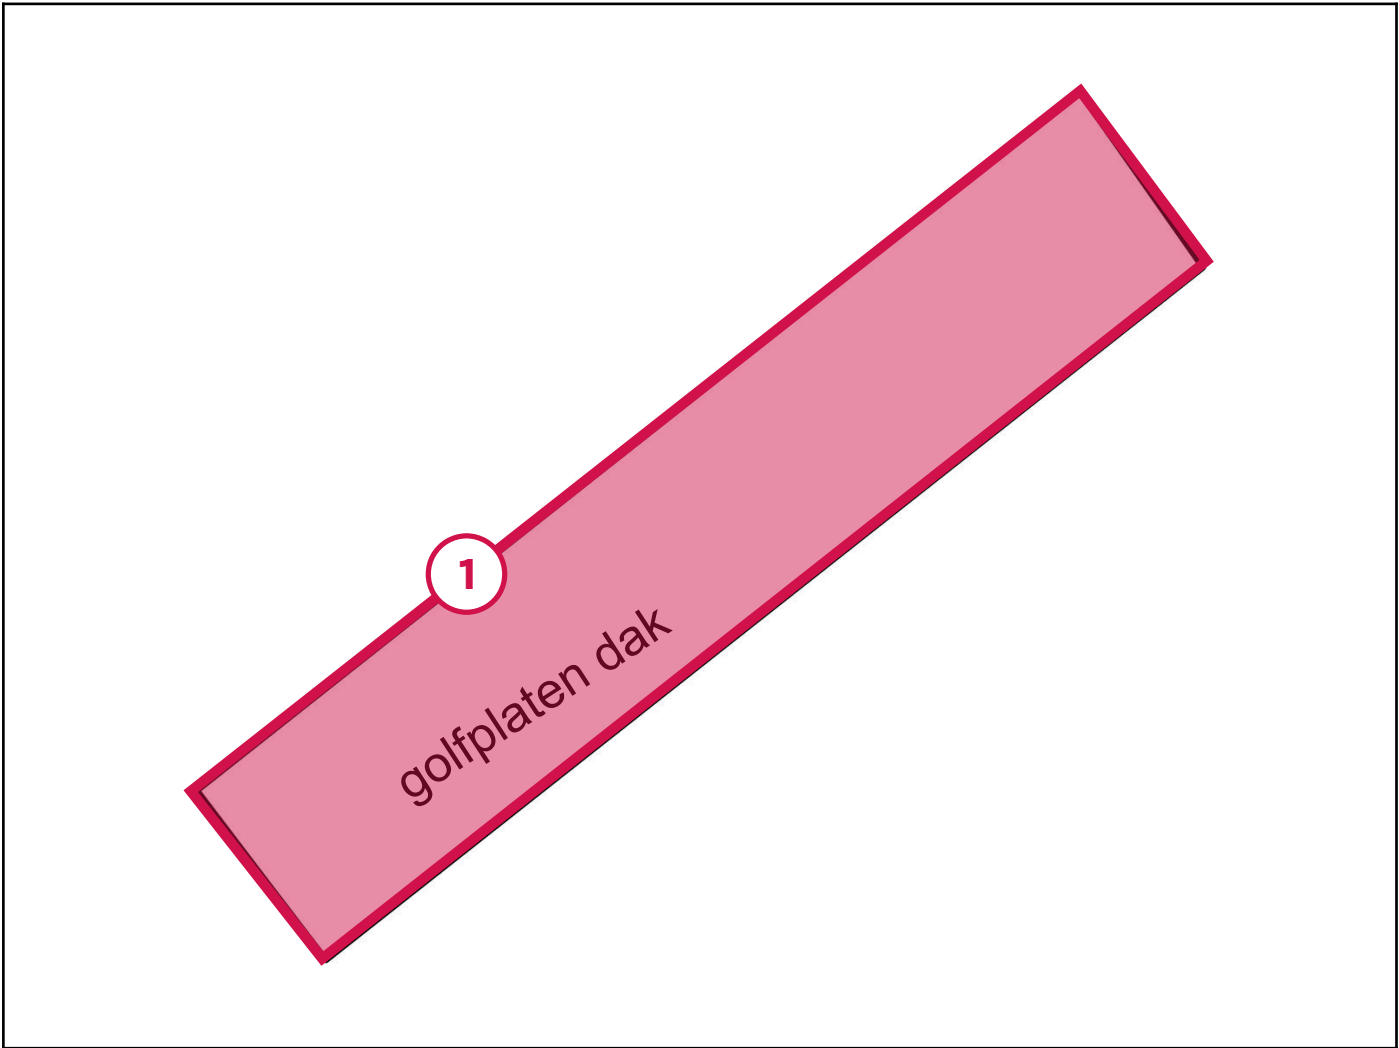
## Plan 2.2: Loods plan dak

| Beschrijving | Type | Actie |
|---|---|---|
| 1. golfplaten dak | Asbestmateriaal | Dringend verwijderen |

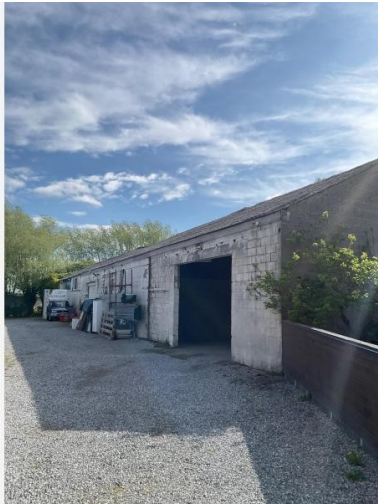
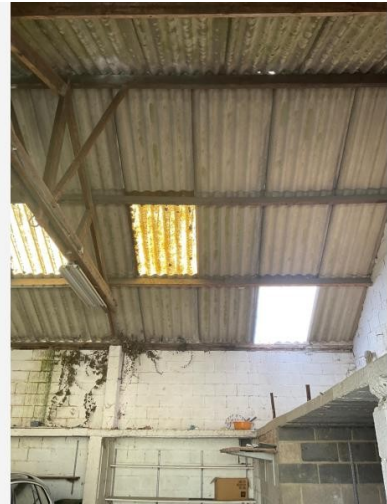
Overzichtsfoto

Detailfoto

Het asbestmateriaal valt onder de mijlpaal van 2034.

**Dringend verwijderen**

| Eindbeoordeling materiaalrisico | Hoog materiaalrisico en/of hoge kans op vezelvrijgave |

| Asbestsoort (vezeltype) | Crocidoliet aanwezig |
| Toestand van het materiaal | Matig beschadigd, matig verweerd |

| Beschrijving | golfplaten dak |

- Zorg voor een veilig beheer. Vermijd het beschadigen van het asbestmateriaal. Controleer de toestand jaarlijks op wijzigingen.
- Hemelwater dat afspoelt van asbestcement daken of gevels kan asbestdeeltjes bevatten. Gebruik het enkel voor gesloten circuits (bv. spoelen toiletten). Reinig na het vervangen van het dak of de gevel de dakgoten en regenwaterput of -ton om asbesthoudend sediment of slib te verwijderen
- Voer bijkomende staalname(s) uit.

- Eenvoudige handelingen: mag via doe-het-zelf of door werknemer(s) met opleidingsattest eenvoudige handelingen

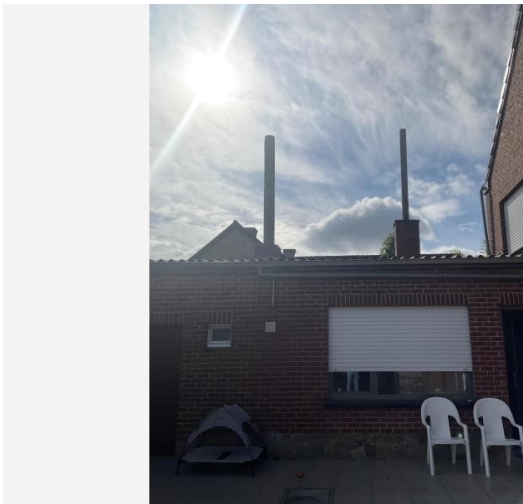
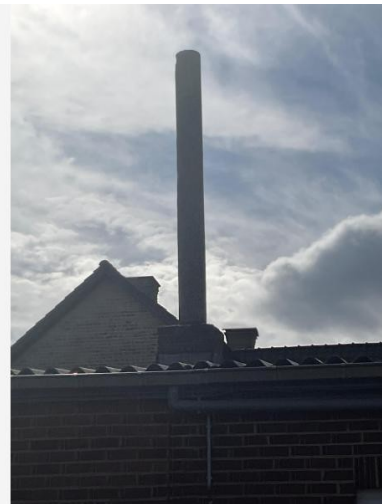
Overzichtsfoto

Detailfoto

Het asbestmateriaal valt onder de mijlpaal van 2034.

**Dringend verwijderen**

| Eindbeoordeling materiaalrisico | Hoog materiaalrisico en/of hoge kans op vezelvrijgave |

| Asbestsoort (vezeltype) | Crocidoliet aanwezig |
| Toestand van het materiaal | Matig beschadigd, matig verweerd |

| Beschrijving | Asbest cement rookgaskanaal |

- Zorg voor een veilig beheer. Vermijd het beschadigen van het asbestmateriaal. Controleer de toestand jaarlijks op wijzigingen.
- Voer bijkomende staalname(s) uit.

- Eenvoudige handelingen: mag via doe-het-zelf of door werknemer(s) met opleidingsattest eenvoudige handelingen  
Bij het uitvoeren van eenvoudige handelingen, zoals toegestaan via doe-het-zelfmethoden of door werknemers met een opleidingsattest, is het gebruik van de juiste persoonlijke beschermingsmiddelen (PBM's) verplicht om blootstelling aan asbestvezels te voorkomen. Wij adviseren echter om asbest te laten verwijderen door een werknemer met opleidingscertificaat. Maar het is ook toegestaan via de doe-het-zelfmethode, mits de juiste voorzorgsmaatregelen en PBM's in acht worden genomen. De te gebruiken PBM's zijn:
  - FFP3-mondmasker of halfgelaatsmasker met P3 filter
  - wegwerpoverall (Tyvek CATIII, type 5 en 6)

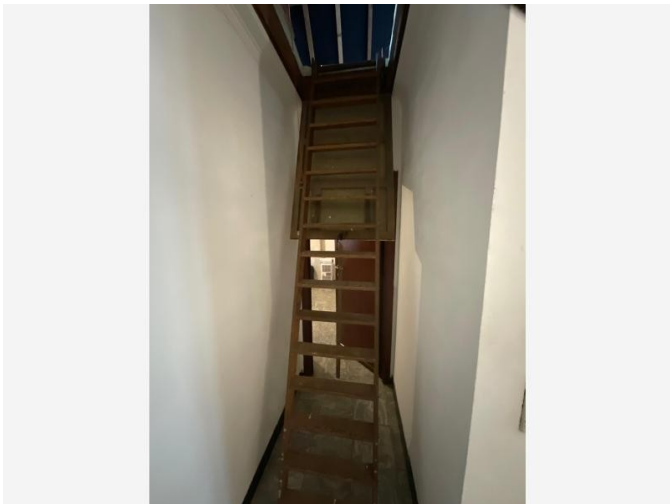
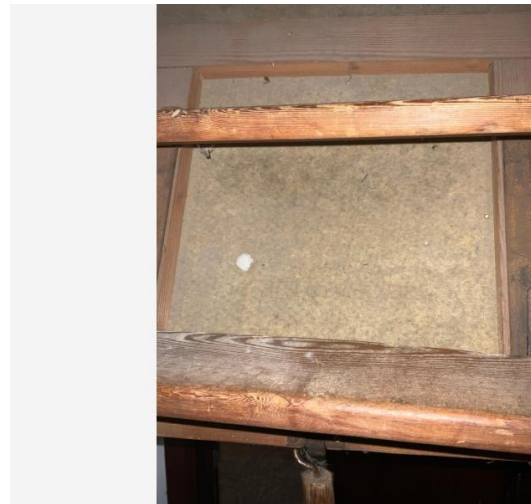
Overzichtsfoto

Detailfoto

Het asbestmateriaal valt onder de mijlpaal van 2040.

Verwijderen

| Eindbeoordeling materiaalrisico | Verhoogd materiaalrisico en/of verhoogde kans op vezelvrijgave |

| Toestand van het materiaal | Licht beschadigd, licht verweerd. Intact calciumsilicaatmateriaal of categorie III 'gebondenheid' |

| Beschrijving | Zolderluik in Menuiserie |

- Zorg voor een veilig beheer. Vermijd het beschadigen van het asbestmateriaal. Controleer de toestand jaarlijks op wijzigingen.

- Eenvoudige handelingen: mag via doe-het-zelf of door werknemer(s) met opleidingsattest eenvoudige handelingen  
Bij het uitvoeren van eenvoudige handelingen, zoals toegestaan via doe-het-zelfmethoden of door werknemers met een opleidingsattest, is het gebruik van de juiste persoonlijke beschermingsmiddelen (PBM's) verplicht om blootstelling aan asbestvezels te voorkomen. Wij adviseren echter om asbest te laten verwijderen door een werknemer met opleidingscertificaat. Maar het is ook toegestaan via de doe-het-zelfmethode, mits de juiste voorzorgsmaatregelen en PBM's in acht worden genomen. De te gebruiken PBM's zijn:
  - FFP3-mondmasker of halfgelaatsmasker met P3 filter
  - wegwerpoverall (Tyvek CATIII, type 5 en 6)
  - afwasbaar schoeisel

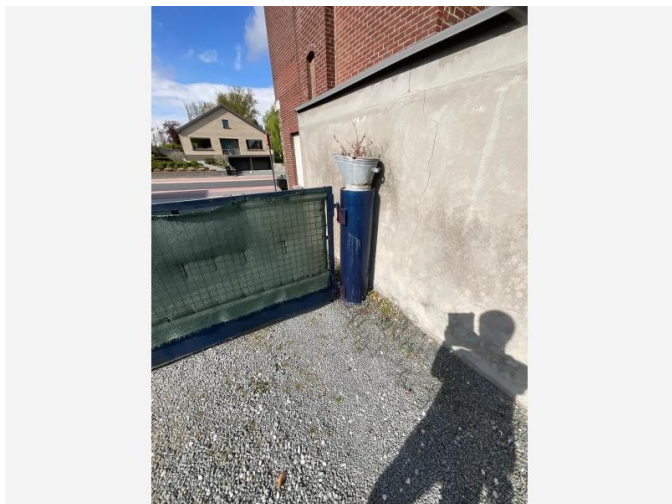
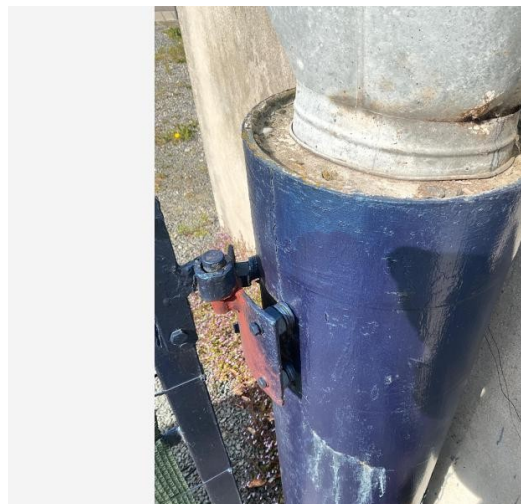
Overzichtsfoto

Detailfoto

Het asbestmateriaal valt onder de mijlpaal van 2040.

Verwijderen

| Eindbeoordeling materiaalrisico | Verhoogd materiaalrisico en/of verhoogde kans op vezelvrijgave |

| Asbestsoort (vezeltype) | Crocidoliet aanwezig |

- Zorg voor een veilig beheer. Vermijd het beschadigen van het asbestmateriaal. Controleer de toestand jaarlijks op wijzigingen.
- Hemelwater dat afspoelt van asbestcement daken of gevels kan asbestdeeltjes bevatten. Gebruik het enkel voor gesloten circuits (bv. spoelen toiletten). Reinig na het vervangen van het dak of de gevel de dakgoten en regenwaterput of -ton om asbesthoudend sediment of slib te verwijderen
- Voer bijkomende staalname(s) uit.

- Eenvoudige handelingen: mag via doe-het-zelf of door werknemer(s) met opleidingsattest eenvoudige handelingen  
Bij het uitvoeren van eenvoudige handelingen, zoals toegestaan via doe-het-zelfmethoden of door werknemers met een opleidingsattest, is het gebruik van de juiste persoonlijke beschermingsmiddelen (PBM's) verplicht om blootstelling aan asbestvezels te voorkomen. Wij adviseren echter om asbest te laten verwijderen door een werknemer met opleidingscertificaat. Maar het is ook toegestaan via de doe-het-zelfmethode, mits de juiste voorzorgsmaatregelen en PBM's in acht worden genomen. De te gebruiken PBM's zijn:
