# Asbestinventarisatetest

Smalleweg 5, 2530 Boechout

Attestnummer : **20250616-000253.000**

Uitgegeven op : **16.06.2025**

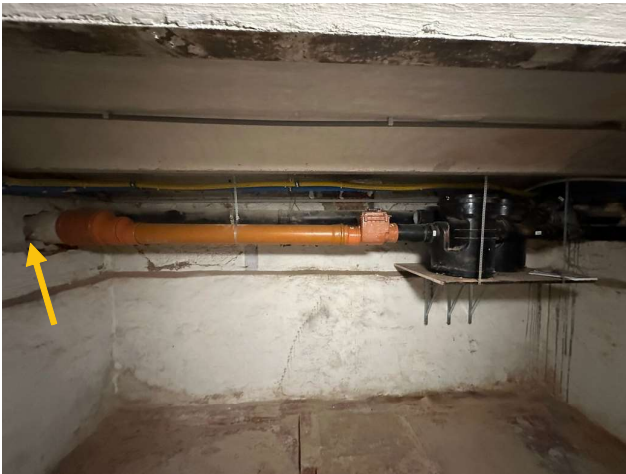
*Situeringsfoto*

#### Permanente beperking

**Reden:** Kruipruimte < 1,5 meter

**Uitleg van de asbestdeskundige:** De kruipkelder is lager dan 150cm en kan niet volledig geïnspecteerd worden.

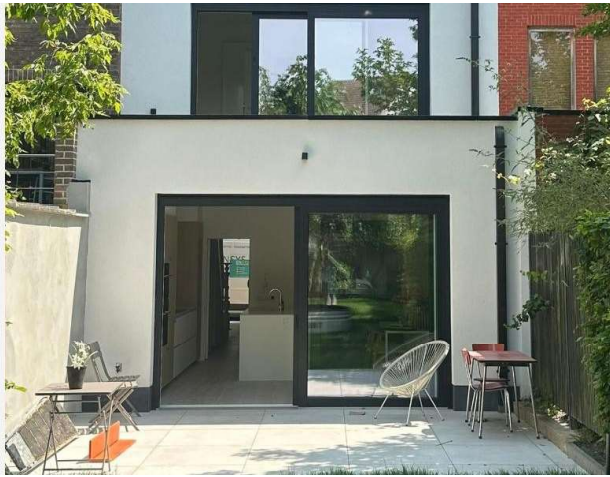
Situeringsfoto

#### Uitgesloten van inspectie

Bouwjaar: 2024

*Constructies gebouwd vanaf 2001 moeten niet onderzocht worden*

| Opmerking | het afdak werd afgebroken en het gelijkvloers werd uitgebreid. |

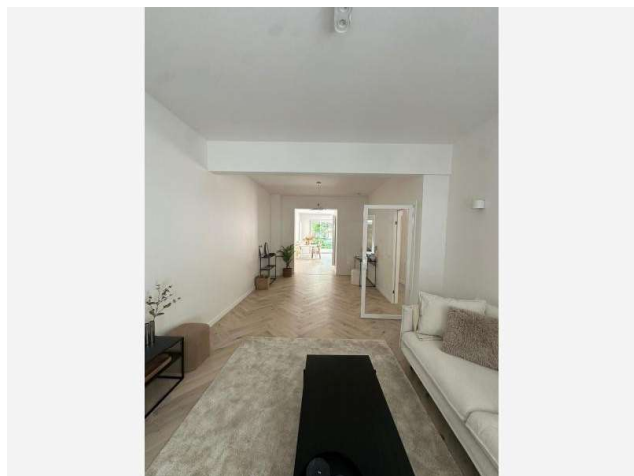
De woning is in 2024-2025 volledig gerenoveerd: de oude bepleistering van de muren en plafonds werd verwijderd en ze werden opnieuw bepleisterd, sommige plafonds zijn bekleed met gipsplaten, de daken werden vernieuwd, het buitenschrijnwerk en de vloeren zijn vervangen, er is een nieuwe keuken & nieuw sanitair geplaatst, de CV-installatie, de radiatoren, de elektriciteit en alle leidingen zijn vernieuwd.

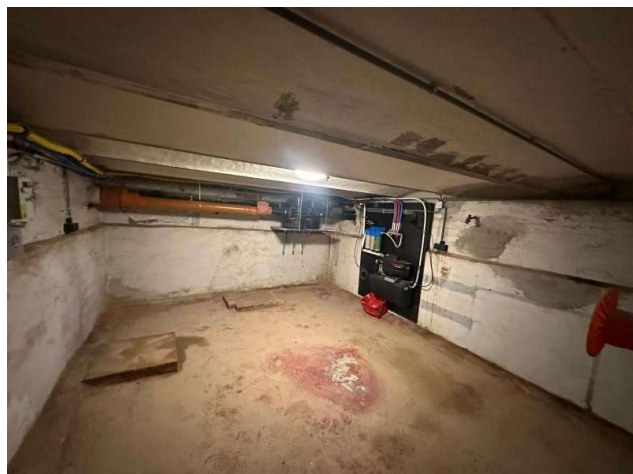
Er bevinden zich geen asbestverdachte of asbesthoudende materialen in de kelder.

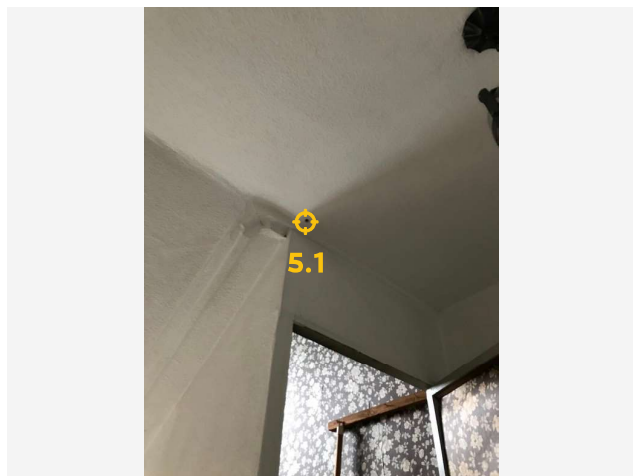
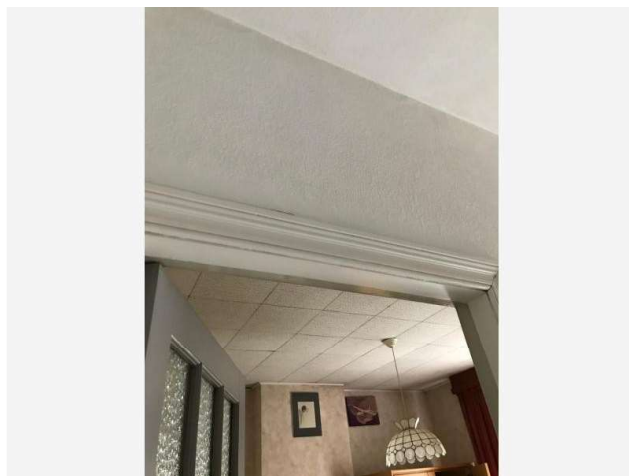
## Fiche 5: Pleisterwerk plafond

Geen asbest

| # | Type | Referentie | Resultaat |
|---|---|---|---|
| 5.1 | Mengmonster | 1.02625 | Geen asbest |

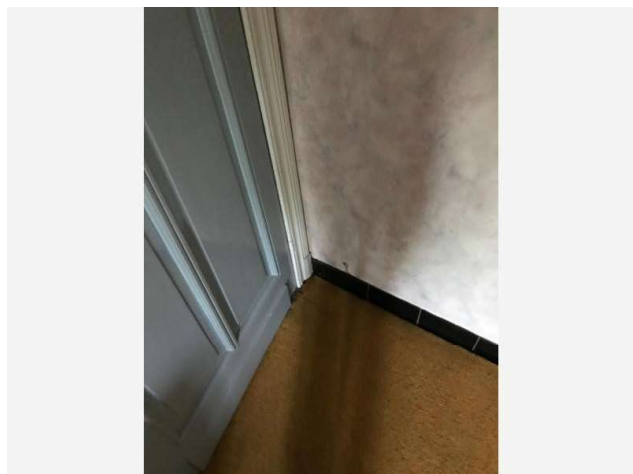
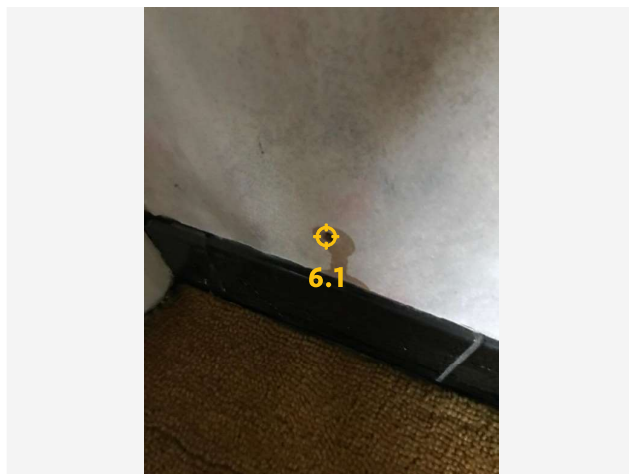
## Fiche 6: Pleisterwerk muren

Geen asbest

| # | Type | Referentie | Resultaat |
|---|---|---|---|
| 6.1 | Mengmonster | 1.02624 | Geen asbest |

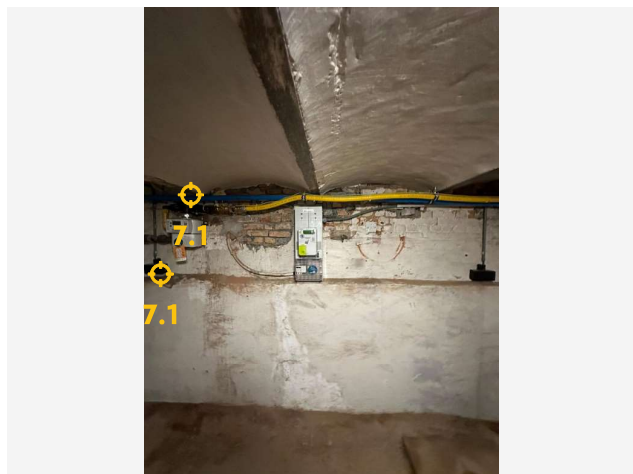
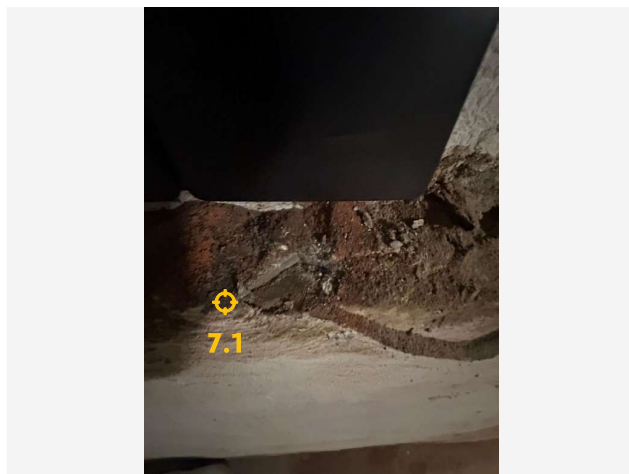
## Fiche 7: Pleister kelder

Geen asbest

| # | Type | Referentie | Resultaat |
|---|---|---|---|
| 7.1 | Mengmonster | SW2 | Geen asbest |

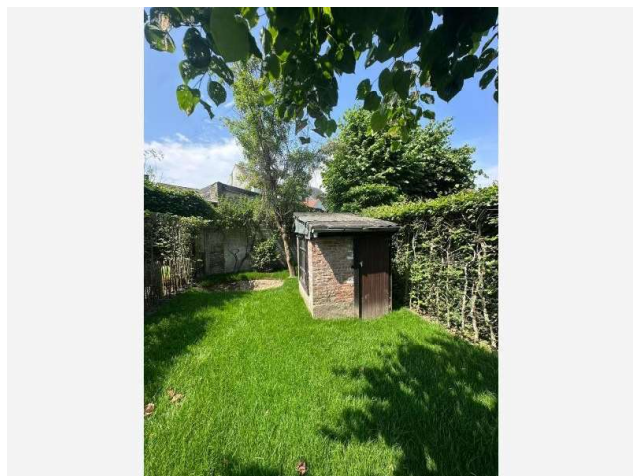
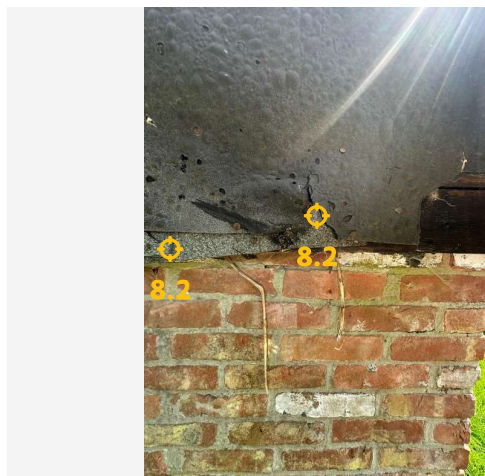
## Fiche 8: Roofing tuinhuis

Geen asbest

| # | Type | Referentie | Resultaat |
|---|---|---|---|
| 8.1 | Puntmonster | 1.02626 | Geen asbest |
| 8.2 | Mengmonster | SW3 | Geen asbest |

| Opmerking | Ondanks de staalname van de eerste asbestdeskundige heb ik een nieuw mengstaal genomen, omdat er verschillende soorten roofing op het dak van het tuinhuis liggen. |

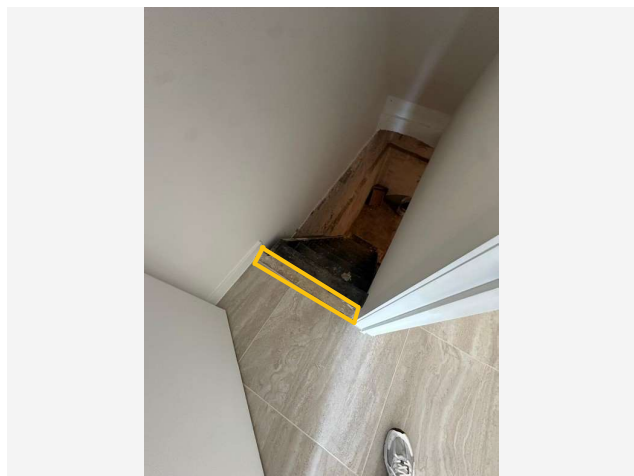
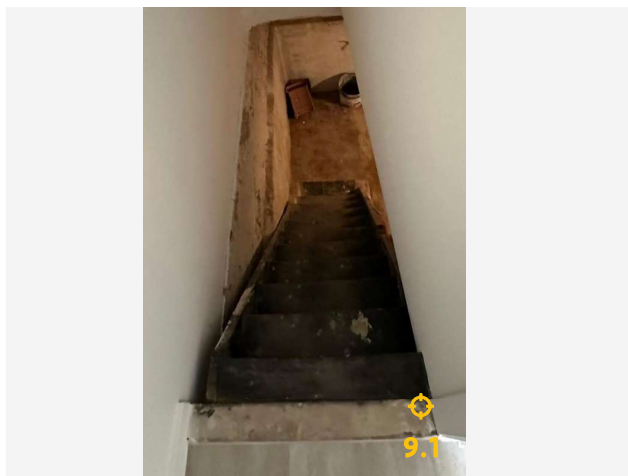
## Fiche 9: Lijmresten aan trap naar kelder

Geen asbest

| # | Type | Referentie | Resultaat |
|---|---|---|---|
| 9.1 | Puntmonster | SW1 | Geen asbest |
