# Asbestinventarisatattest

Wespelaarsesteenweg 33, 3150 Haacht

Attestnummer : 20250507-000274.001

Uitgegeven op : 22.05.2025

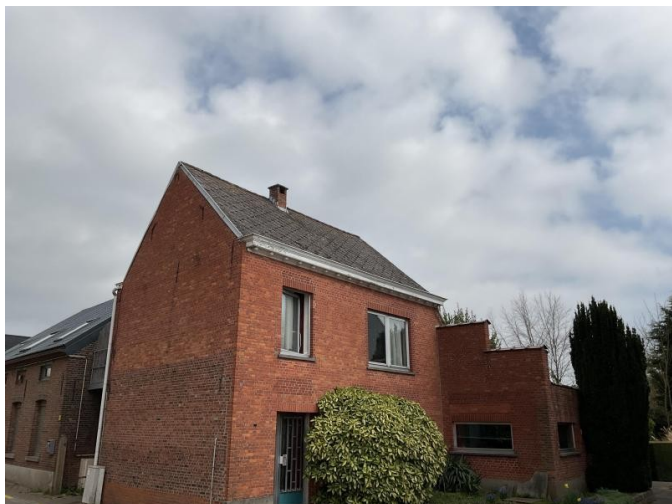
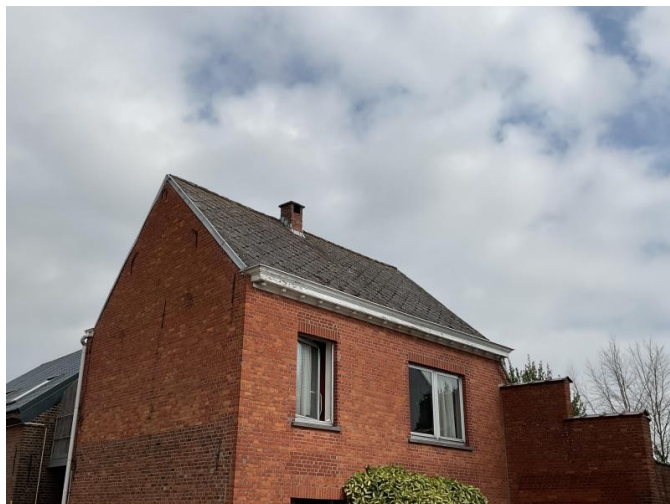
Het asbestmateriaal valt onder de mijlpaal van 2034.

**Dringend verwijderen**

| Eindbeoordeling materiaalarisico | Hoog materiaalarisico en/of hoge kans op vezelvrijgave |

| Asbestsoort (vezeltype) | Crocidoliet aanwezig |
| Toestand van het materiaal | Matig beschadigd, matig verweerd |

| Beschrijving | Dak - leien |

- Zorg voor een veilig beheer. Vermijd het beschadigen van het asbestmateriaal. Controleer de toestand jaarlijks op wijzigingen.
- Hemelwater dat afspoelt van asbestcement daken of gevels kan asbestdeeltjes bevatten. Gebruik het enkel voor gesloten circuits (bv. spoelen toiletten). Reinig na het vervangen van het dak of de gevel de dakgoten en regenwaterput of -ton om asbesthoudend sediment of slib te verwijderen
- Voer bijkomende staalname(s) uit.

1. leien mogen niet breken of beschadigd worden (nooit gooien of breken)
2. besproei de leien met speciaal fixeermiddel (per keer +- 5m<sup>2</sup>)
3. bevestigingsnagel lei losmaken d.m.v. klauwhamer met blokje hout eronder om beschadiging te vermijden
4. leien één voor één losmaken
5. leien één voor één voorzichtig stapelen in een asbestafvalzak (niet breken)
6. met het asbestafval kunt u terecht op het recyclagepark of bij een geregistreerde asbestinzamelaar

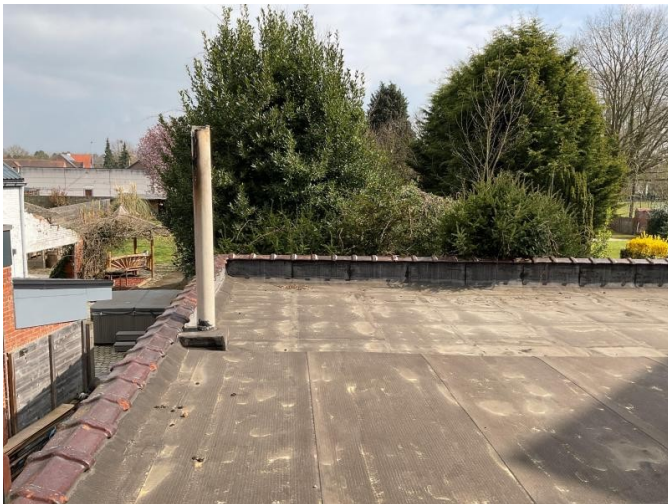
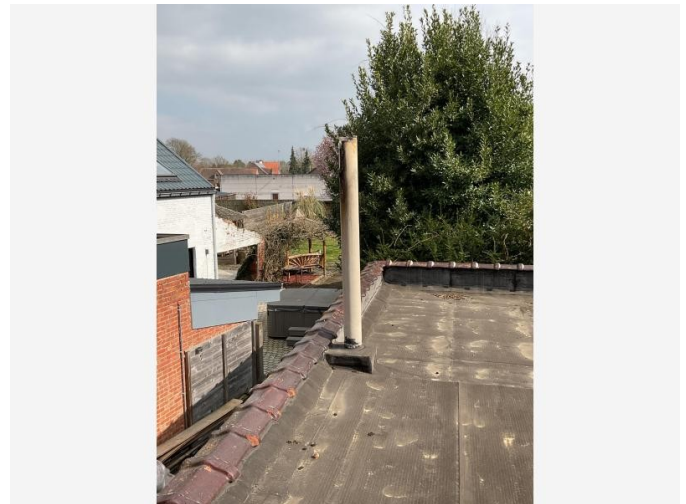
Het asbestmateriaal valt onder de mijlpaal van 2034.

Verwijderen

| Eindbeoordeling materiaalrisico | Verhoogd materiaalrisico en/of verhoogde kans op vezelvrijgave |

| Asbestsoort (vezeltype) | Crocidoliet aanwezig |
| Toestand van het materiaal | Matig beschadigd, matig verweerd |

| Beschrijving | Dak - rookgaskanaal |

- Zorg voor een veilig beheer. Vermijd het beschadigen van het asbestmateriaal. Controleer de toestand jaarlijks op wijzigingen.
- Voer bijkomende staalname(s) uit.

- Het rookgaskanaal wordt nat gemaakt (water) of gefixeerd (fixeermiddel);
- Het rookgaskanaal niet gebroken wordt en stofvorming vermeden wordt;
- U gebruik maakt van de nodige persoonlijke beschermingsmiddelen (PBM's) zoals een aansluitend stofmasker (beschermingsklasse FFP3), een wegwerpoverall (Cat. III type 5/6) en afspoelbare schoenen;
- er niemand anders in de buurt is;
- de asbesttoepassing niet verder beschadigd raakt of vergruist;
- met het asbestafval kunt u terecht op het recyclagepark of bij een geregistreerde asbestinzamelaar.

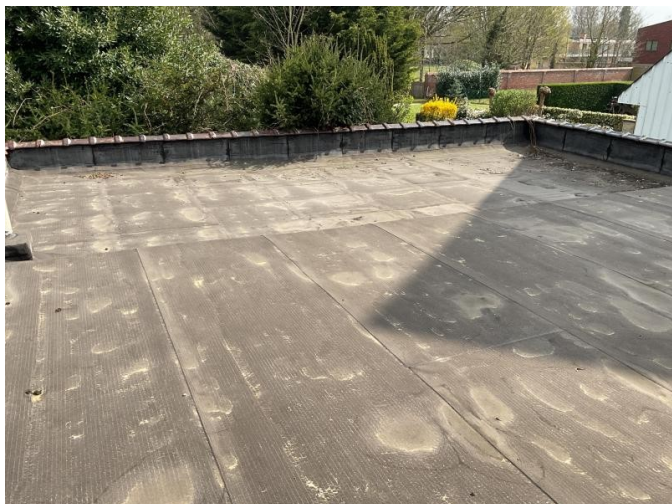
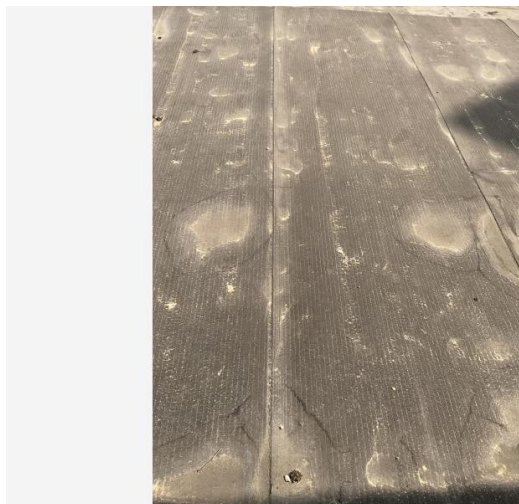
Het asbestmateriaal valt onder de mijlpaal van 2040.

Zorgvuldig beheren

| Eindbeoordeling materiaalarisico | Laag materiaalarisico en/of verlaagde kans op vezelvrijgave |

| Asbestsoort (vezeltype) | Alleen chrysotiel |
| Toestand van het materiaal | Licht beschadigd, licht verweerd. Intact calciumsilicaatmateriaal of categorie III 'gebondenheid' |

| Beschrijving | Dak - roofing |

- Zorg voor een veilig beheer. Vermijd het beschadigen van het asbestmateriaal. Controleer de toestand jaarlijks op wijzigingen.
- Voer bijkomende staalname(s) uit.

- De roofing wordt nat gemaakt (water) of gefixeerd (fixeermiddel);
- De roofing niet gebroken wordt en stofvorming vermeden wordt;
- U gebruik maakt van de nodige persoonlijke beschermingsmiddelen (PBM's) zoals een aansluitend stofmasker (beschermingsklasse FFP3), een wegwerpoverall (Cat. III type 5/6) en afspoelbare schoenen;
- er niemand anders in de buurt is;
- met het asbestafval kunt u terecht op het recyclagepark of bij een geregistreerde asbestinzamelaar.

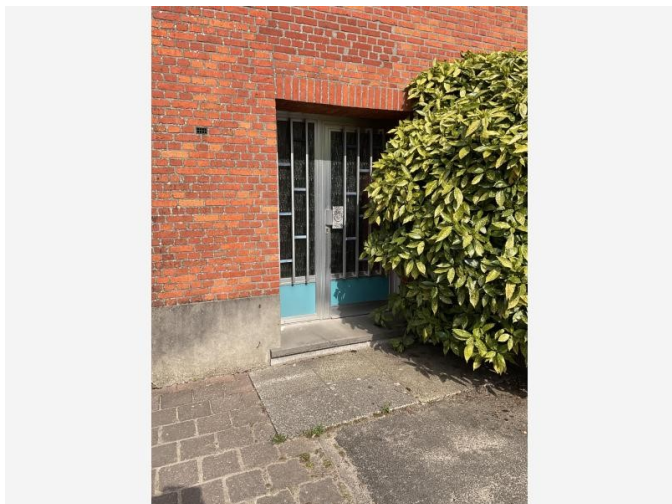
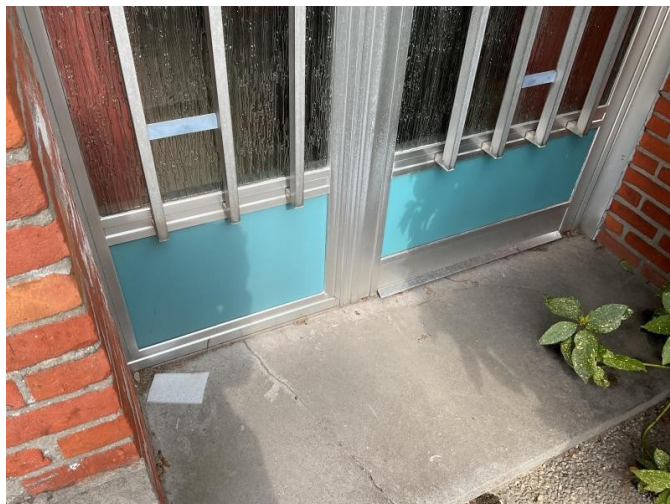
Het asbestmateriaal valt onder de mijlpaal van 2040.

Zorgvuldig beheren

| Eindbeoordeling materiaalrisico | Laag materiaalrisico en/of verlaagde kans op vezelvrijgave |

| Asbestsoort (vezeltype) | Crocidoliet aanwezig |
| Toestand van het materiaal | Onbeschadigd, niet verweerd |

| Beschrijving | Deur - plaat |

- Zorg voor een veilig beheer. Vermijd het beschadigen van het asbestmateriaal. Controleer de toestand jaarlijks op wijzigingen.
- Voer bijkomende staalname(s) uit.

3. de materialen niet gooien, de materialen niet breken en de materialen in één stuk verwijderen
4. de materialen opslaan in gesloten verpakkingen
5. bij de werkzaamheden mogen geen minderjarigen of derden aanwezig zijn
6. gebruik maken van stofmasker type FFP3-mondmasker of gelijkwaardig
7. gebruik wegwerpoverall (Cat. III type 5/6) en -handschoenen en afspoelbaar schoeisel
8. gebruik natte doeken om eventuele resten en stof weg te nemen
9. met het asbestafval kunt u terecht op het recyclagepark of bij een geregistreerde asbestinzamelaar

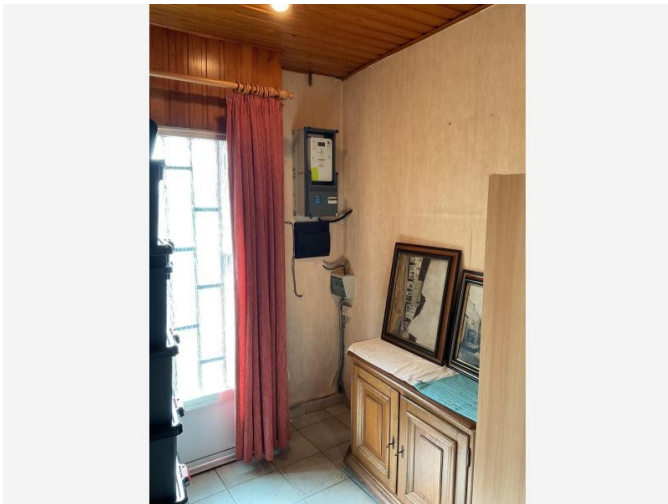
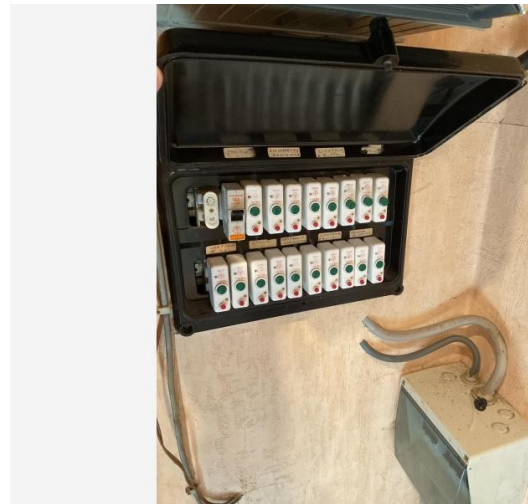
Het asbestmateriaal valt onder de mijlpaal van 2040.

Zorgvuldig beheren

| Eindbeoordeling materiaalarisico | Laag materiaalarisico en/of verlaagde kans op vezelvrijgave |

| Asbestsoort (vezeltype) | Crocidoliet aanwezig |

- Zorg voor een veilig beheer. Vermijd het beschadigen van het asbestmateriaal. Controleer de toestand jaarlijks op wijzigingen.
- Voer bijkomende staalname(s) uit.

3. bij de werkzaamheden mogen geen minderjarigen of derden aanwezig zijn
4. gebruik maken van stofmasker type FFP3-mondmasker of gelijkwaardig
5. gebruik wegwerpoverall (Cat. III type 5/6) en -handschoenen en afspoelbaar schoeisel
6. gebruik natte doeken om eventuele resten en stof weg te nemen
7. met het asbestafval kunt u terecht op het recyclagepark of bij een geregistreerde asbestinzamelaar

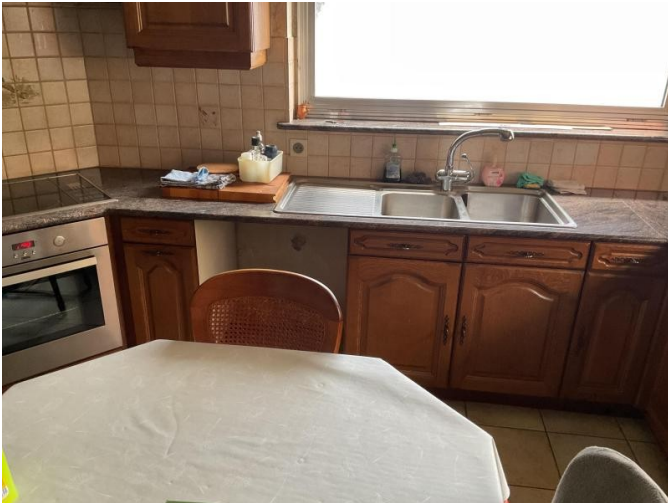
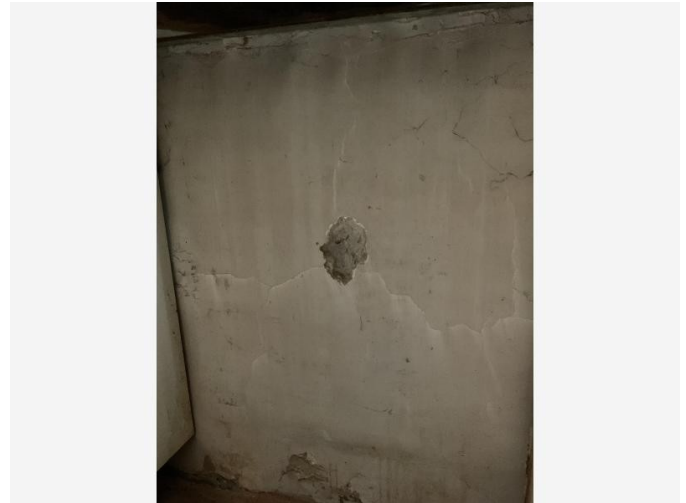
## Fiche 12: Pleister muur

Geen asbest

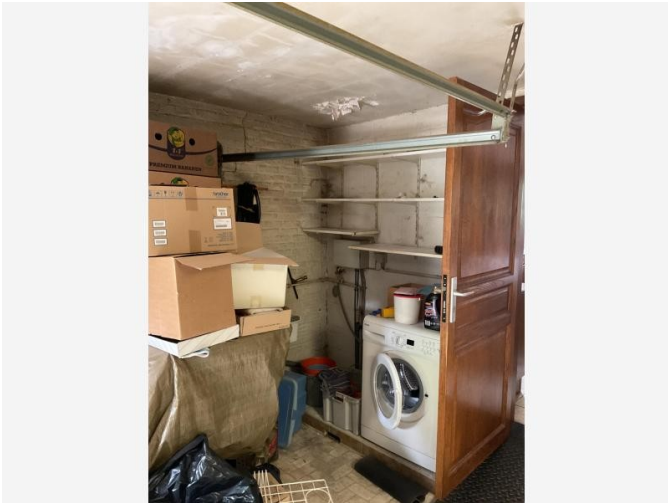
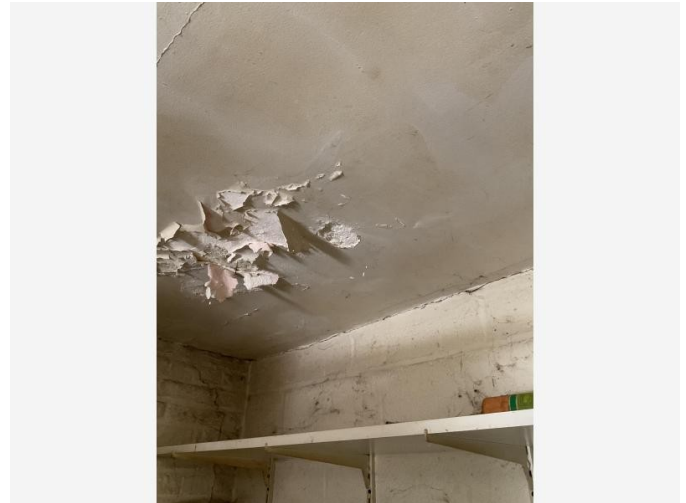
## Fiche 13: Pleister plafond

Geen asbest
