# Asbestinventarisatattest

Brusselsesteenweg 94, 9280 Lebbeke

Attestnummer : 20250513-000450.000

Uitgegeven op : 13.05.2025

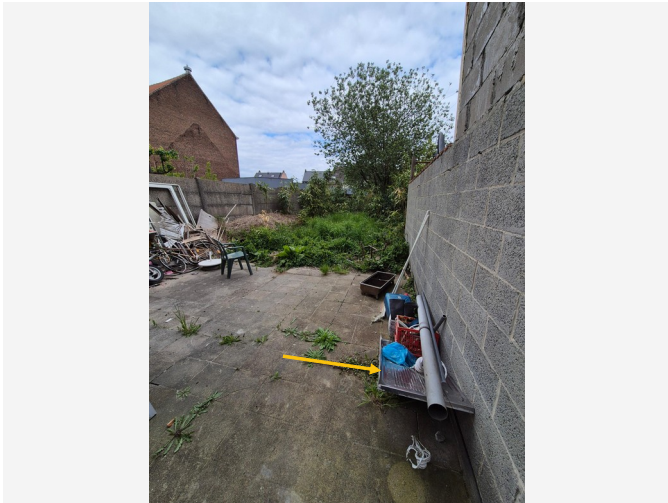
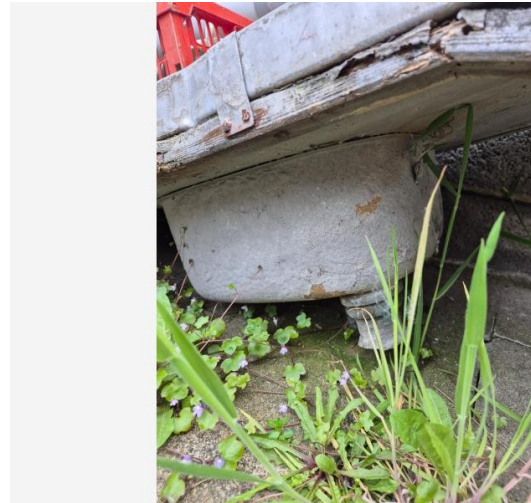
Het asbestmateriaal valt onder de mijlpaal van 2040.

**Dringend verwijderen**

| Identificatiemethode | Vaststelling zonder monstername<br><br>Motivatie: Op vraag van de eigenaar-opdrachtgever werd geen monstername uitgevoerd |
| Opmerking | In de tuin is een oude gedemonteerde speelbak aanwezig. Deze bevat een asbestverdachte coating.<br><br>Het geschatte gewicht gaat enkel over de coating zelf, niet over de speelbak. |

- Verwijder het asbestafval.

- Eenvoudige handelingen: mag via doe-het-zelf of door werknemer(s) met opleidingsattest eenvoudige handelingen  
Verwijder de spoelbak in zijn geheel zonder hierbij de coating te beschadigen.  
Neem de nodige beschermingsmaatregelen zoals beschreven op de website van de OVAM.  
<https://ovam.vlaanderen.be/voorzorgsmaatregelen-bij-asbestverwijdering>

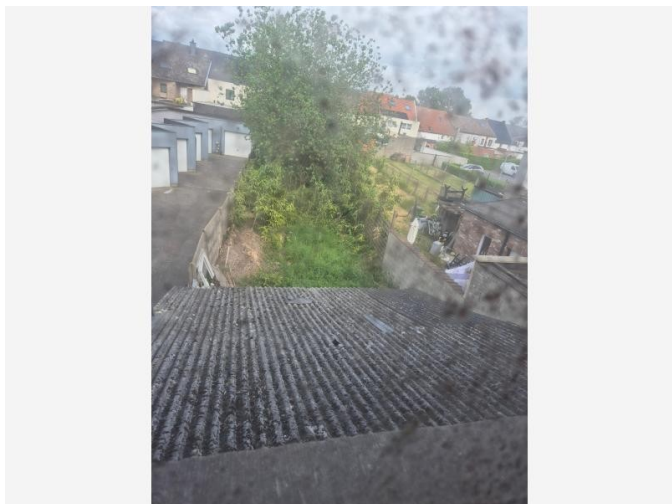
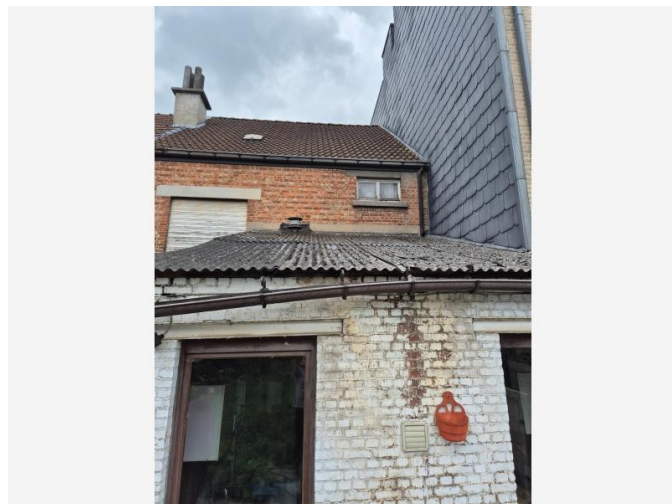
Het asbestmateriaal valt onder de mijlpaal van 2034.

Verwijderen

| Eindbeoordeling materiaalisico | Verhoogd materiaalisico en/of verhoogde kans op vezelvrijgave |

| Asbestsoort (vezeltype) | Crocidoliet aanwezig |
| Toestand van het materiaal | Matig beschadigd, matig verweerd |

- Zorg voor een veilig beheer. Vermijd het beschadigen van het asbestmateriaal. Controleer de toestand jaarlijks op wijzigingen.
- Hemelwater dat afspoelt van asbestcement daken of gevels kan asbestdeeltjes bevatten. Gebruik het enkel voor gesloten circuits (bv. spoelen toiletten). Reinig na het vervangen van het dak of de gevel de dakgoten en regenwaterput of -ton om asbesthoudend sediment of slib te verwijderen
- Voer bijkomende staalname(s) uit.

- Eenvoudige handelingen: mag via doe-het-zelf of door werknemer(s) met opleidingsattest eenvoudige handelingen  
De golfplaten dienen in hun geheel verwijderd te worden zonder deze te breken of beschadigen.  
Neem de nodige beschermingsmaatregelen zoals beschreven op de website van de OVAM.  
<https://ovam.vlaanderen.be/voorzorgsmaatregelen-bij-asbestverwijdering>  
Indien het niet lukt deze zelf te verwijderen zonder te beschadigen contacteert u een werknemer met

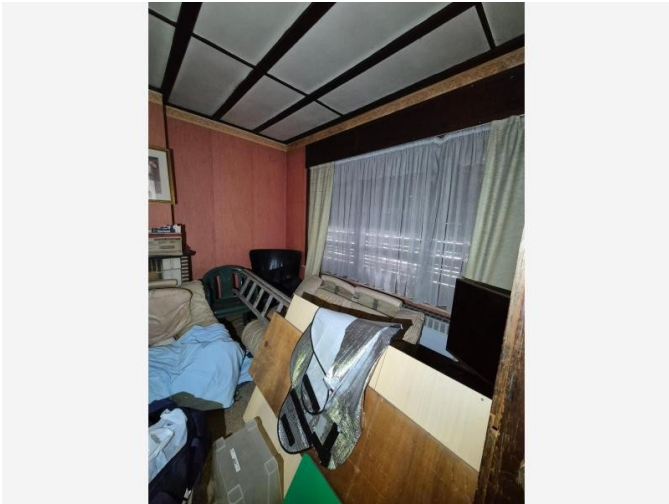
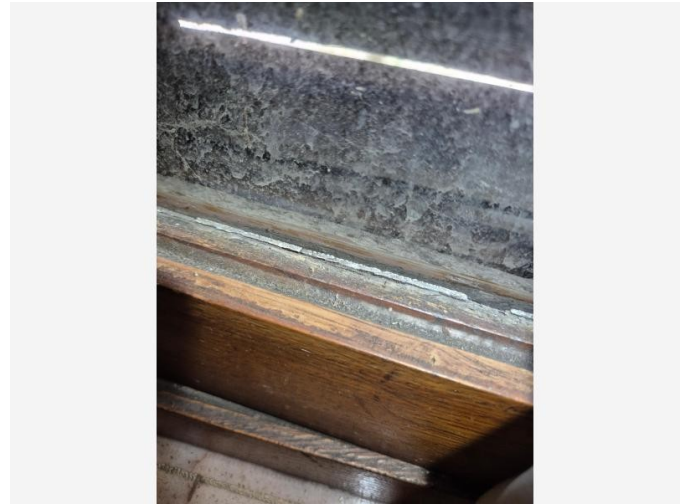
Het asbestmateriaal valt onder de mijlpaal van 2040.

Verwijderen

| Eindbeoordeling materiaalrisico | Verhoogd materiaalrisico en/of verhoogde kans op vezelvrijgave |

| Asbestsoort (vezeltype) | Amfibool aanwezig, uitgezonderd crocidoliet |
| Toestand van het materiaal | Matig beschadigd, matig verweerd |

- Zorg voor een veilig beheer. Vermijd het beschadigen van het asbestmateriaal. Controleer de toestand jaarlijks op wijzigingen.
- Voer bijkomende staalname(s) uit.

- Eenvoudige handelingen: mag via doe-het-zelf of door werknemer(s) met opleidingsattest eenvoudige handelingen  
Het raam dient in zijn geheel verwijderd te worden.

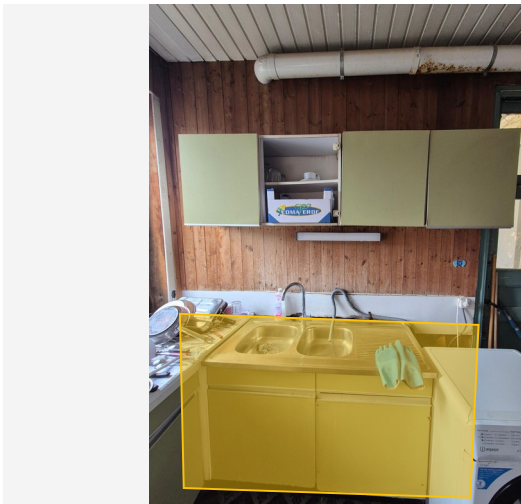
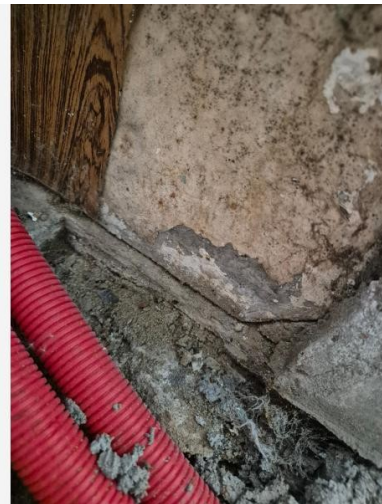
Zorgvuldig beheren

| Eindbeoordeling materiaalrisico | Laag materiaalrisico en/of verlaagde kans op vezelvrijgave |

| Asbestsoort (vezeltype) | Alleen chrysotiel |
| Toestand van het materiaal | Licht beschadigd, licht verweerd. Intact calciumsilicaatmateriaal of categorie III 'gebondenheid' |

| Opmerking | Er bevindt zich een asbestcementplaat in de keuken tegen de muur achter de spoelbak. |

- Zorg voor een veilig beheer. Vermijd het beschadigen van het asbestmateriaal. Controleer de toestand jaarlijks op wijzigingen.
- Zorg voor een veilig beheer en verwijder dit asbestmateriaal wanneer het bij werken eenvoudig bereikbaar wordt. Controleer de toestand jaarlijks op wijzigingen.

- Eenvoudige handelingen: mag via doe-het-zelf of door werknemer(s) met opleidingsattest eenvoudige handelingen  
De cementplaat kan enkel verwijderd worden wanneer (een deel van) de keuken wordt uitgebroken. Wanneer de plaat bereikbaar wordt mag deze zelf verwijderd worden indien dit kan zonder de plaat te breken of te beschadigen. Neem de nodige beschermingsmaatregelen zoals beschreven op de website van de OVAM.

Indien de plaat niet verwijderd kan worden zonder deze te beschadigen, contacteer een werknemer met opleidingsattest.

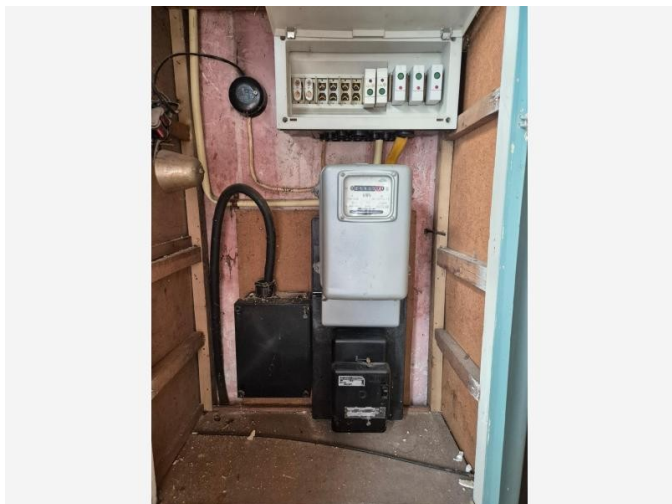
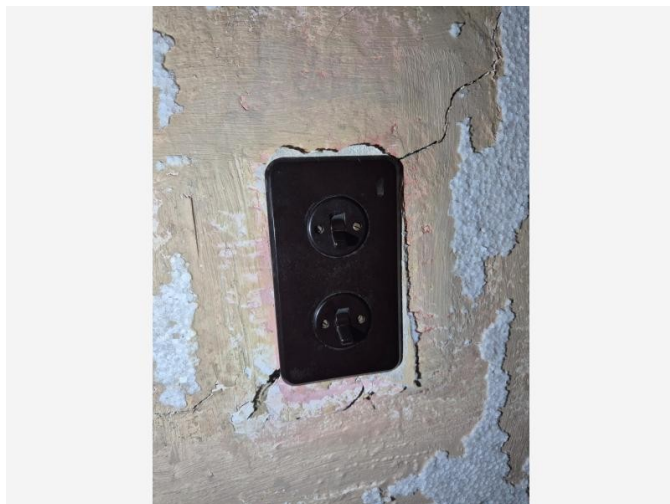
Zorgvuldig beheren

| Eindbeoordeling materiaalisico | Laag materiaalisico en/of verlaagde kans op vezelvrijgave |

| Asbestsoort (vezeltype) | Crocidoliet aanwezig |
| Toestand van het materiaal | Onbeschadigd, niet verweerd |

- Zorg voor een veilig beheer. Vermijd het beschadigen van het asbestmateriaal. Controleer de toestand jaarlijks op wijzigingen.
- Voer bijkomende staalname(s) uit.

- Eenvoudige handelingen: mag via doe-het-zelf of door werknemer(s) met opleidingsattest eenvoudige handelingen  
Verwijder de toepassing in zijn geheel zonder deze te breken of beschadigen.

De tellerkast is eigendom is van de nutsvoorzieningsmaatschappij. Deze mag uitsluitend worden verwijderd door hen of door een door hen aangestelde onderaannemer die beschikt over de nodige attesten en opleidingen.

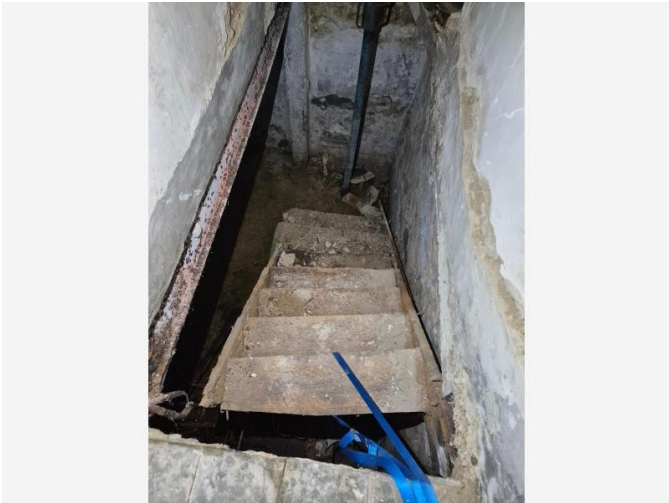
**Uitleg van de asbestdeskundige:** De kelder werd niet onderzocht. Het was niet mogelijk om de kelder op een veilige manier te betreden. De trap hangt te bengelen aan een lint, is rot en niet stabiel. Zie foto. De eigenaar is niet van plan de trap op korte termijn te herstellen aangezien het pand verkocht wordt.

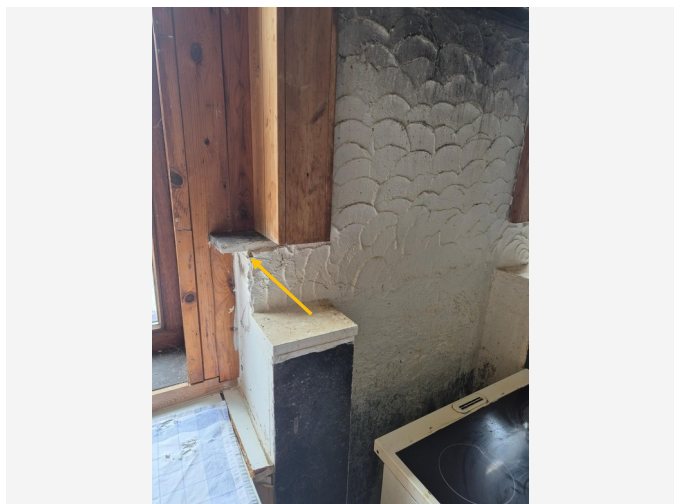
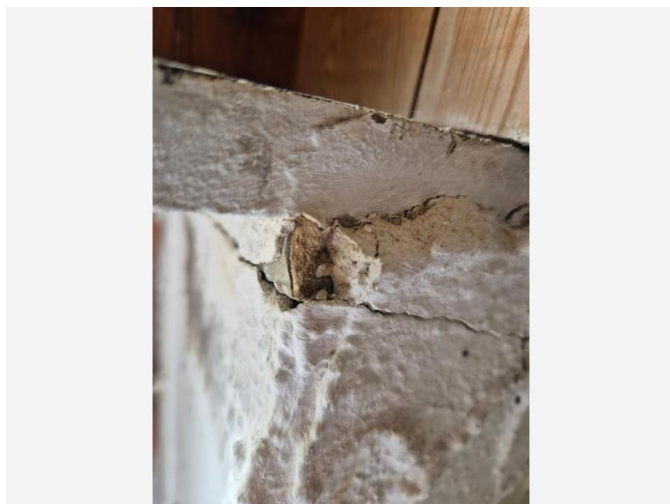
## Fiche 11: Pleisterwerk muren

Geen asbest

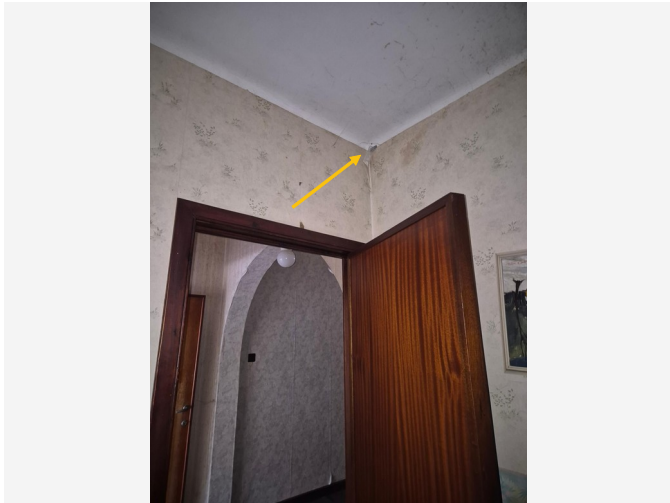
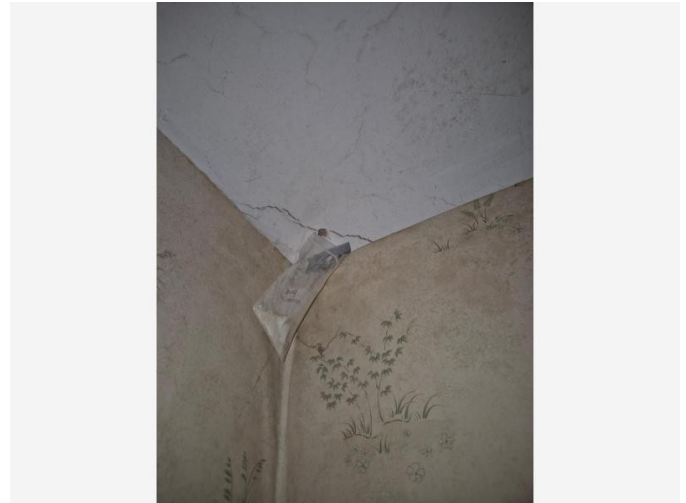
## Fiche 12: Pleisterwerk plafond

Geen asbest
