# Asbestinventarisatattest

Kwatrechtsteenweg 54, 9230 Wetteren

Attestnummer : **20251028-000292.000**

Uitgegeven op : **28.10.2025**

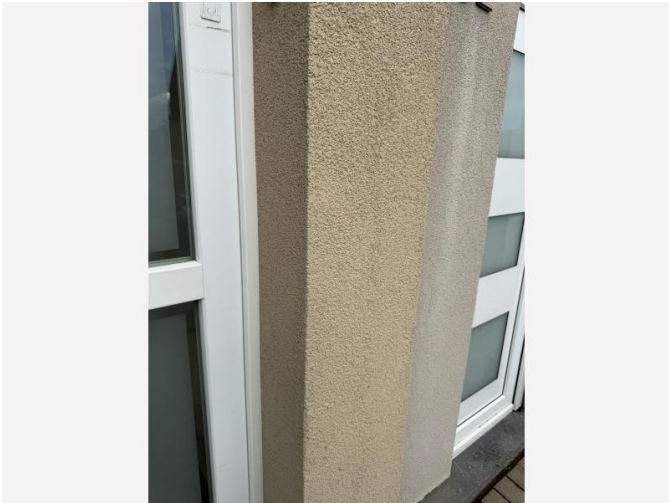
De gevelbekleding bestaande uit crepi werd aangebracht in 2017. Via streetview kunnen wij achterhalen dat in 2009 de gevel enkel bestond uit gevelstenen en metselwerk. Een screenshot van streetview wordt in de databank ingevoerd als bewijsdocument.

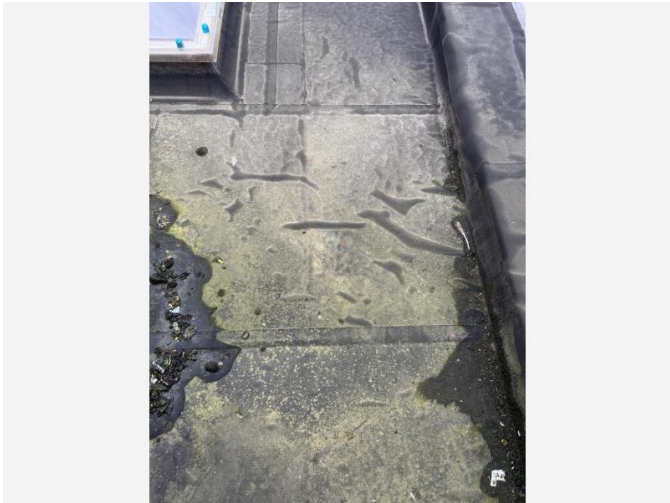
De toplaag betreft reeds een laag uit elastomeren type EPDM. Het is echter niet waarneembaar of er zich onder deze toepassing nog andere toepassingen bevinden conform de richtlijnen voor een niet-destructief onderzoek.

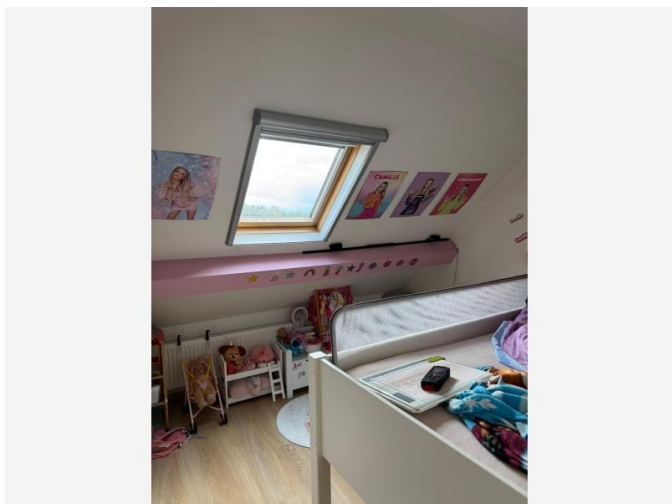
Verschillende binnenmuren in de volledige woning zijn afgewerkt door middel van niet-asbestverdachte voorzetpanelen (type pleisterplaten type Gyproc). Het is echter niet waarneembaar of er zich onder of tussen deze toepassing (zoals afsmeerlagen) nog andere toepassingen bevinden conform de richtlijnen voor een niet-destructief onderzoek.

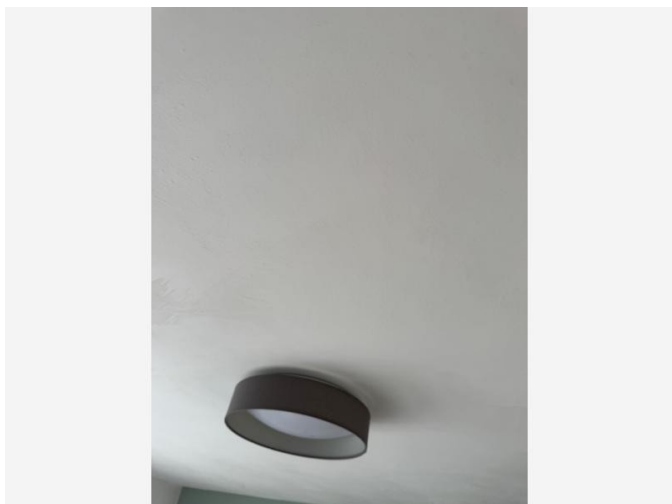
De plafonds in de volledige woning zijn afgewerkt door middel van niet-asbestverdachte voorzetpanelen (type pleisterplaten type Gyproc). Het is echter niet waarneembaar of er zich onder of tussen deze toepassing (zoals afsmeerlagen) nog andere toepassingen bevinden conform de richtlijnen voor een niet-destructief onderzoek.

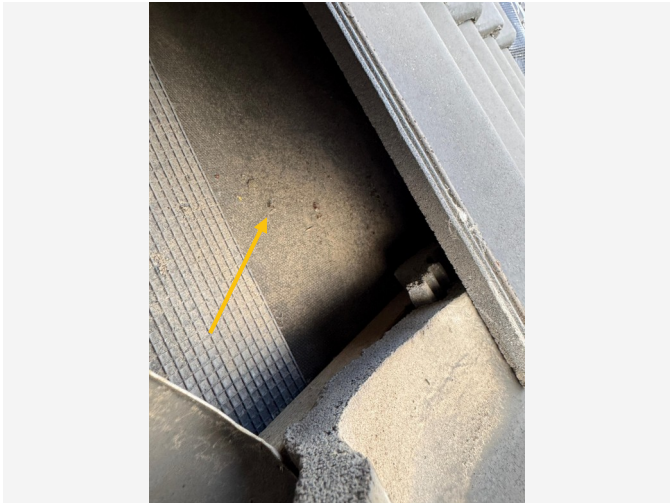
Het onderdak van het zadeldak van het hoofdgebouw bestaat uit een dampscherm type 'Delta'.

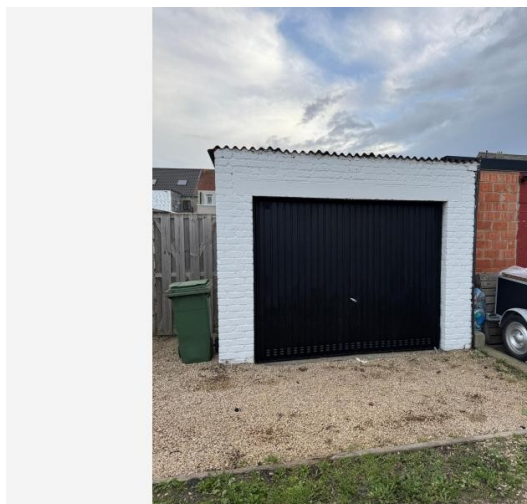
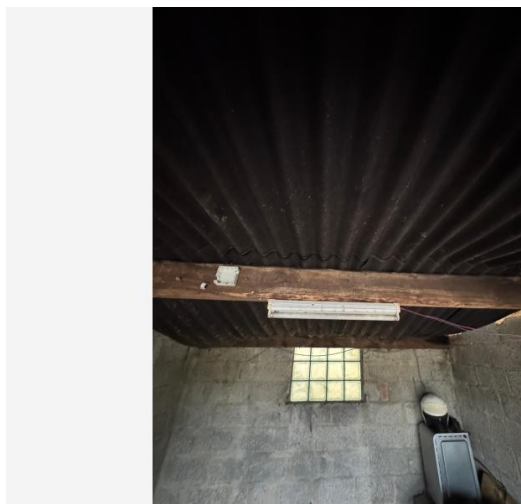
## Fiche 6: Dakbedekking garage

Geen asbest

| # | Type | Referentie | Resultaat |
|---|---|---|---|
| 6.1 | Puntmonster | Ahst02 | Geen asbest |

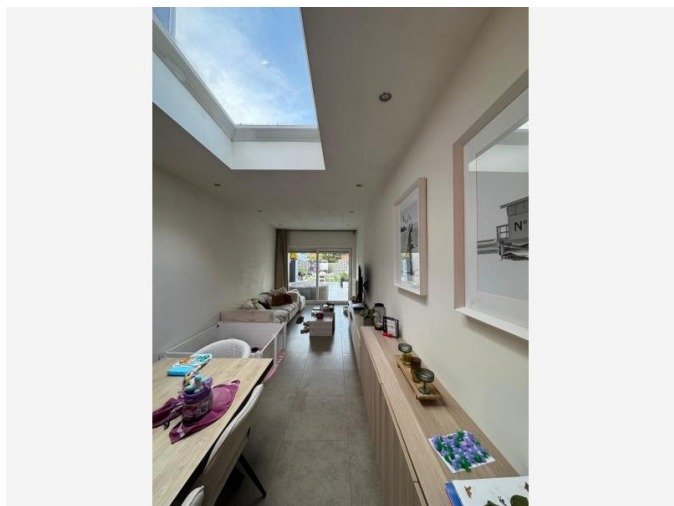
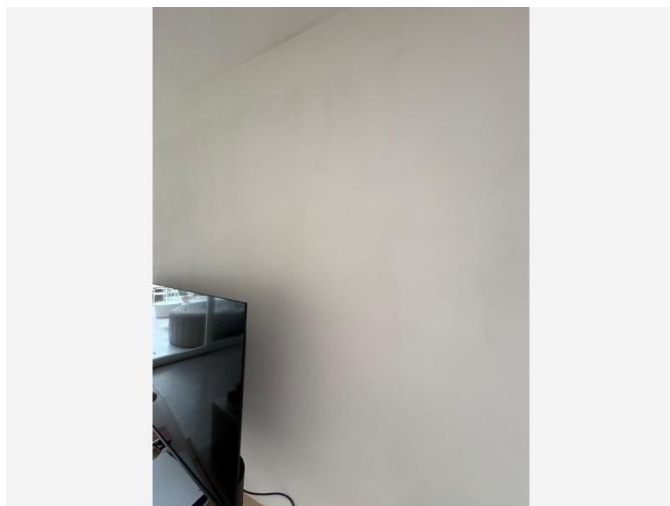
## Fiche 7: Muurpleister hoofdgebouw

Geen asbest

| # | Type | Referentie | Resultaat |
|---|---|---|---|
| 7.1 | Mengmonster | Ahst01 | Geen asbest |
