# Asbestinventarisatetest

46384C1814/00F000 - Vogelzangstraat 6, 9160 Lokeren

Attestnummer : 20240711-000057.000

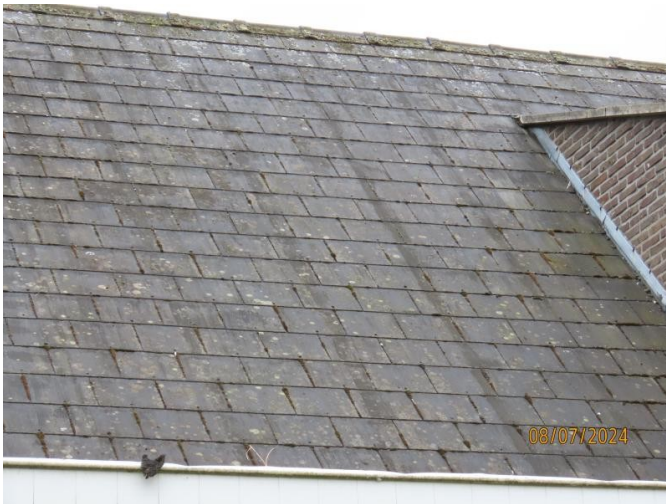
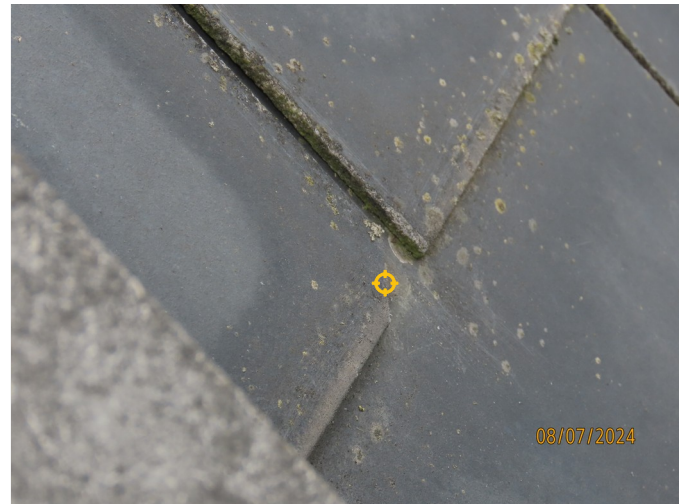
Het asbestmateriaal valt onder de mijlpaal van 2034.

| Eindbeoordeling materiaalrisico | Verhoogd materiaalrisico en/of verhoogde kans op vezelvrijgave |

| Toestand van het materiaal | Matig beschadigd, matig verweerd |

| # | Type | Referentie | Resultaat |
|---|---|---|---|
| 1.1 | Puntmonster | ABSW-24-41-3 | Chrysotiel |

| Asbestmateriaal | Dak- en gevelbekleding - Lei, shingle |

- Zorg voor een veilig beheer. Vermijd het beschadigen van het asbestmateriaal. Controleer de toestand jaarlijks op wijzigingen.
- Hemelwater dat afspoelt van asbestcement daken of gevels kan asbestdeeltjes bevatten. Gebruik het enkel voor gesloten circuits (bv. spoelen toiletten). Reinig na het vervangen van het dak of de gevel de dakgoten en regenwaterput of -ton om asbesthoudend sediment of slib te verwijderen

- Eenvoudige handelingen: enkel door erkend asbestverwijderaar  
Gezien er bijkomende beheersmaatregelen bij verwijdering van de dakleien noodzakelijk zullen zijn zoals ontstopping van het dakgebinte, aangepaste PBM's,...; wordt het beroep doen op een erkende aannemer aanbevolen.

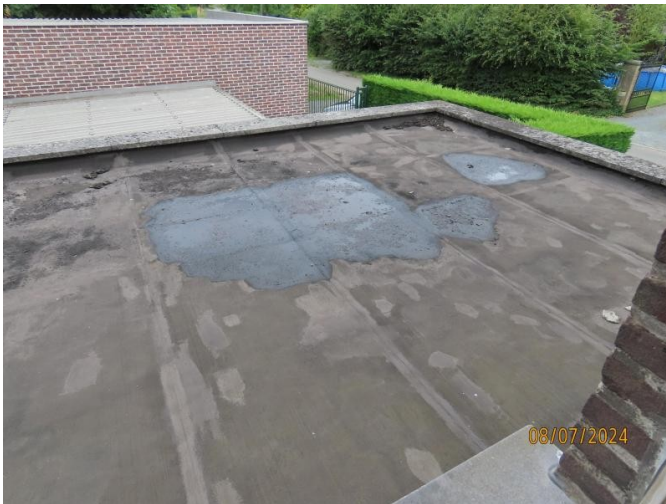
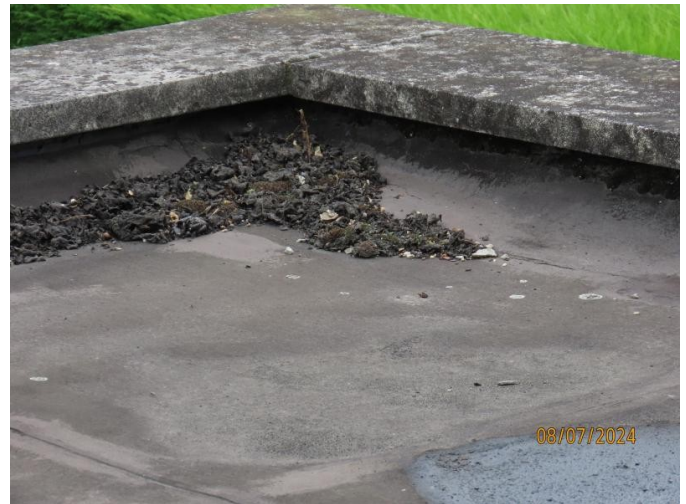
Het asbestmateriaal valt onder de mijlpaal van 2040.

| Eindbeoordeling materiaalrisico | Laag materiaalrisico en/of verlaagde kans op vezelvrijgave |

| Toestand van het materiaal | Licht beschadigd, licht verweerd. Intact materiaal type Pical – asbestboard of categorie III 'gebondenheid' |

| Opmerking | Vanaf het platte dak werd ook roofingbekleding vastgesteld in de dakgoten. |

- Zorg voor een veilig beheer. Vermijd het beschadigen van het asbestmateriaal. Controleer de toestand jaarlijks op wijzigingen.

- Eenvoudige handelingen: enkel door erkend asbestverwijderaar  
Bij renovatie of sloop kan een monsternamen het al dan niet asbesthoudend zijn van de roofinglagen bepalen.

Indien asbesthoudend zal de verwijdering de toestand van het materiaal wijzigen of dit beschadigen, waardoor bijkomende maatregelen noodzakelijk zijn (grondige fixatie, vermijden van stofvorming,...)

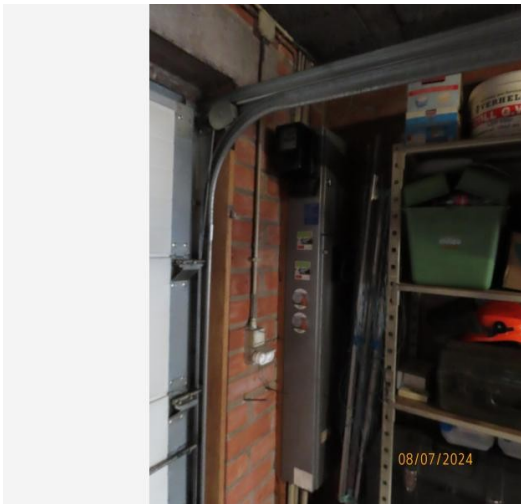
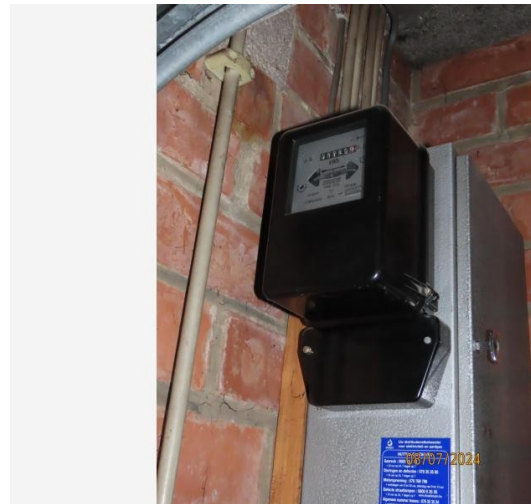
Het asbestmateriaal valt onder de mijlpaal van 2040.

| Eindbeoordeling materiaalisico | Laag materiaalisico en/of verlaagde kans op vezelvrijgave |

| Asbestsoort (vezeltype) | Crocidoliet aanwezig |
| Toestand van het materiaal | Onbeschadigd, niet verweerd |

| Beschrijving | Bakelietbord electriciteitskast |

- Zorg voor een veilig beheer. Vermijd het beschadigen van het asbestmateriaal. Controleer de toestand jaarlijks op wijzigingen.

- Eenvoudige handelingen: mag via doe-het-zelf of door werknemer(s) met opleidingsattest eenvoudige handelingen  
Deskundige demontage en afvoer door een bevoegd technicus.

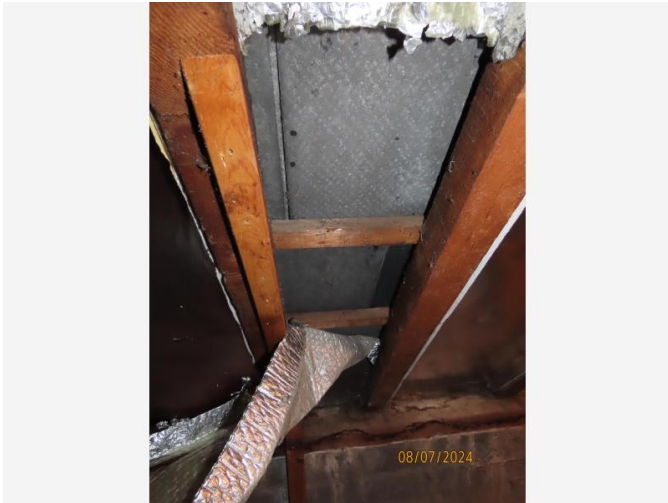
De dakbedekking bestaat uit leien. De zolderverdieping is voor een groot deel afgewerkt met platen. In de kleine bergingen is aluminium bekleding op het dakgebinte plaatselijk los gekomen. Op deze locaties kon vastgesteld worden dat er geen hard plaatmateriaal als onderdak aanwezig is.

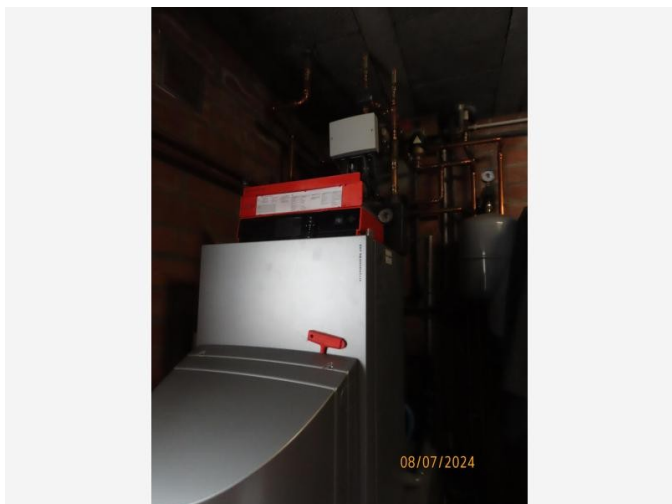
De CV-ketel is van recente datum. Er zijn dan ook geen asbestverdachte toepassingen mogelijk aanwezig.

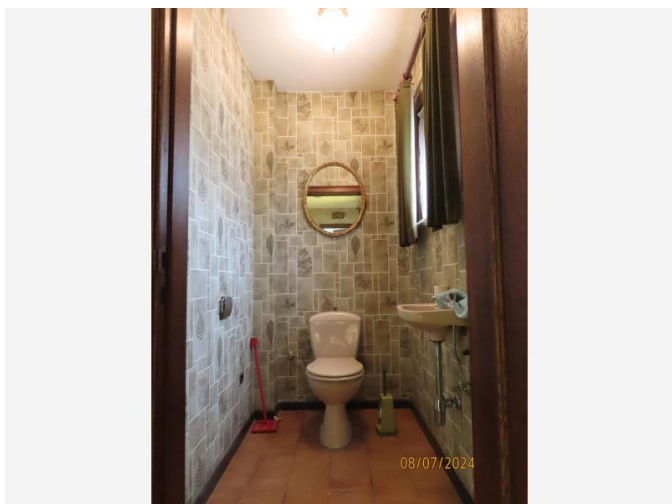
## Fiche 6: Kleeflaag muurtegels toilet, keuken en badkamer

In het toilet gelijkvloers, deels de keuken, en de badkamer zijn nog originele muurtegels aanwezig. Enkel een destructieve monsternamen kan het als dan niet asbesthoudend zijn van de achterliggende kleeflagen bepalen.

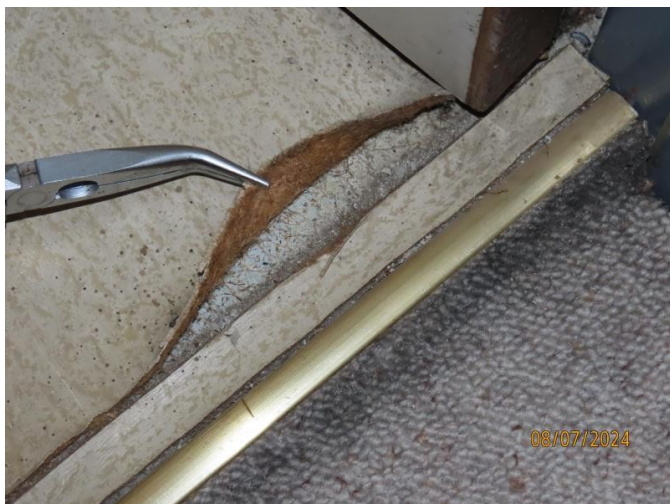
Het vloerzeil in een zolderberging kon opgetild worden, waarbij geen verdachte onderlaag of lijm werd vastgesteld. Ook bij het vasttapijt in de overige ruimtes op de verdieping was dit het geval.

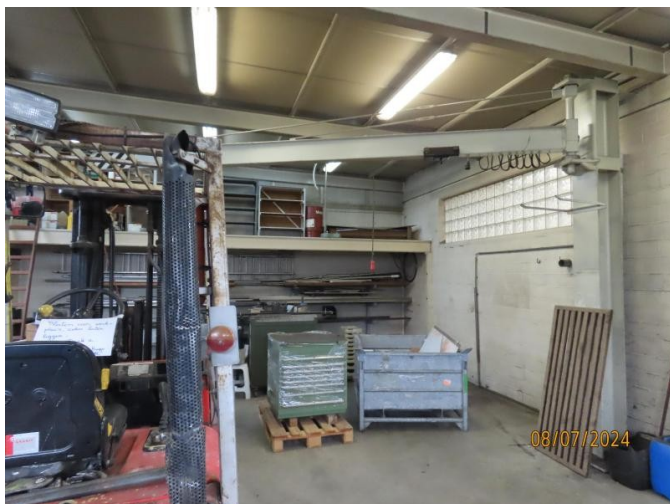
De werkplaats werd later geconstrueerd dan de woning. Er werden nergens asbestverdachte toepassingen waargenomen. (blanke muren, staalconstructies, geïsoleerde dakpanelen...)

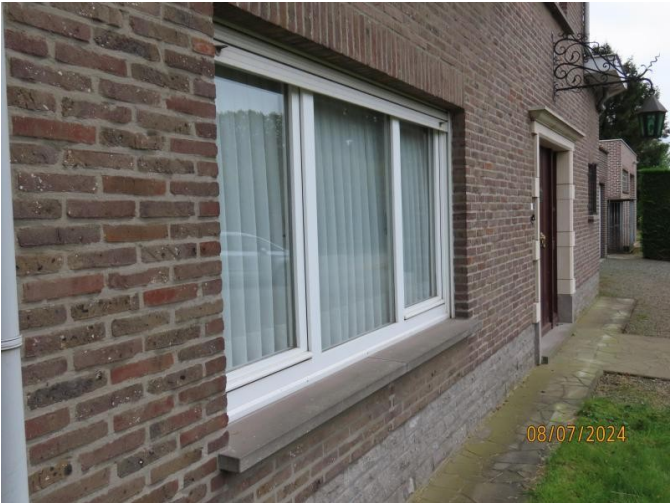
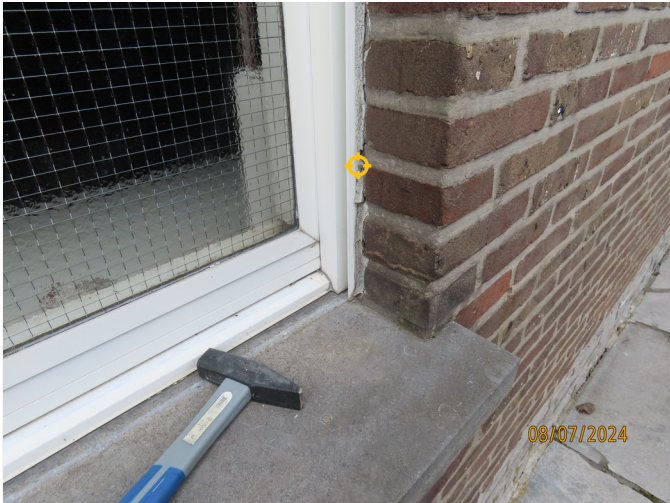
Geen asbest

| # | Type | Referentie | Resultaat |
|---|---|---|---|
| 9.1 | Mengmonster | ABSW-24-41-4 | Geen asbest |

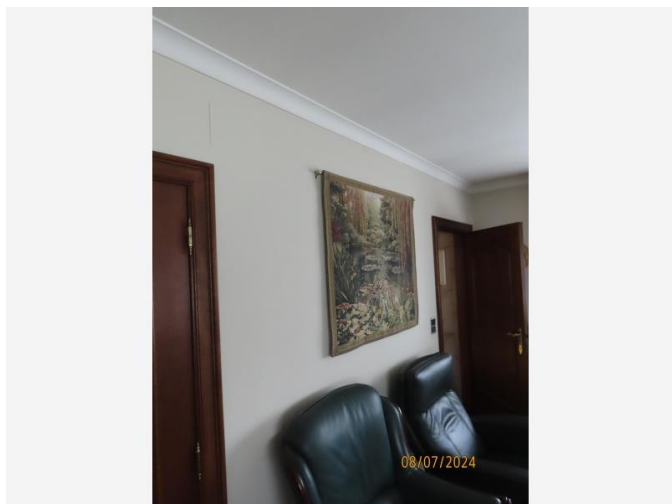
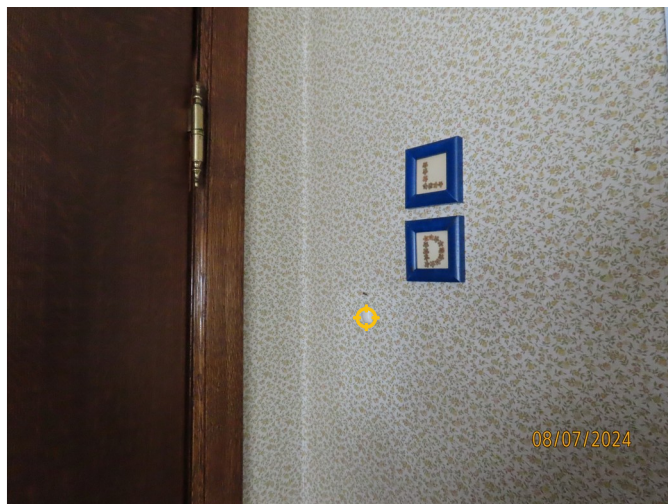
## Fiche 10: Pleisterwerk binnenmuren

Geen asbest

| # | Type | Referentie | Resultaat |
|---|---|---|---|
| 10.1 | Mengmonster | ABSW-24-41-1 | Geen asbest |

| Opmerking | <p>De binnenmuren van de garages zijn niet bepleisterd, alsook de zolderbergingen.</p> <p>De monsternames werden uitgevoerd in de keuken, onder de trap inkomhal, berging, en een slaapkamer.</p> |

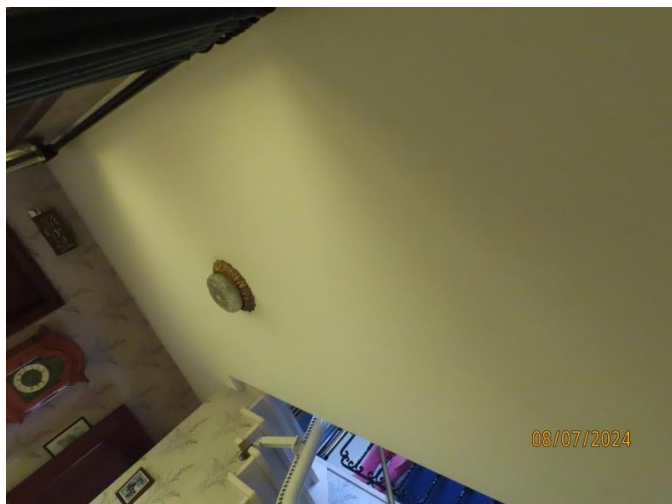
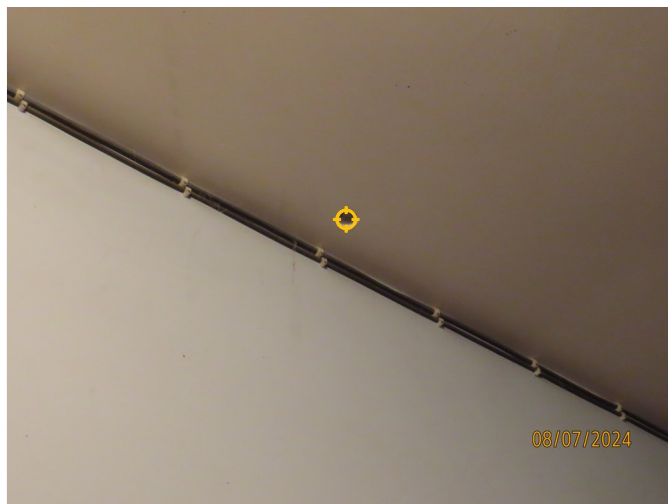
## Fiche 11: Pleisterwerk plafonds

Geen asbest

| # | Type | Referentie | Resultaat |
|---|---|---|---|
| 11.1 | Mengmonster | ABSW-24-41-2 | Geen asbest |

| Opmerking | <p>Enkel de plafonds van de inkomhal, living, toilet en berging zijn bepleisterd.</p> <p>In de andere ruimtes zijn plafondtegels of houten planchetten aanwezig.</p> |
